Č. j. KRPA-320169/ČJ-2024-001313

FOTOGRAFICKÁ DOKUMENTACE

VYPÁTRÁNÍ VOZIDLA V PATRMV PRAHA 8
KUBIŠOVA

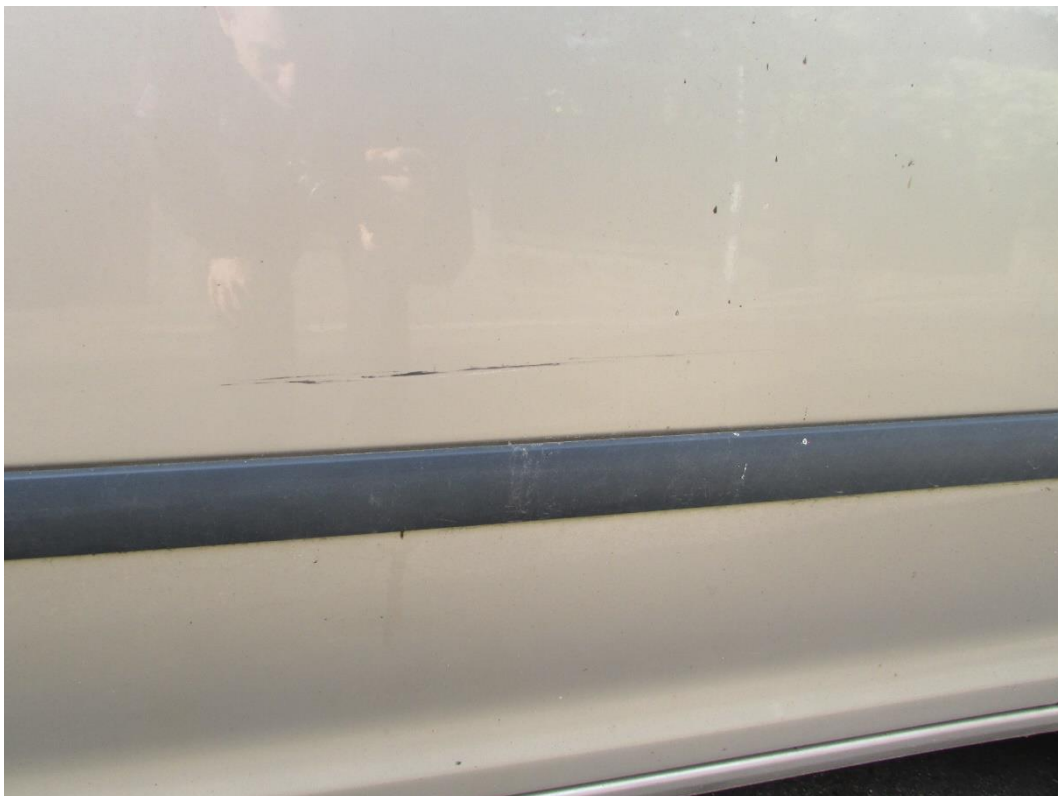
Foto č. 6 (IMG_4305.JPG)
Poškození pravých předních dveří

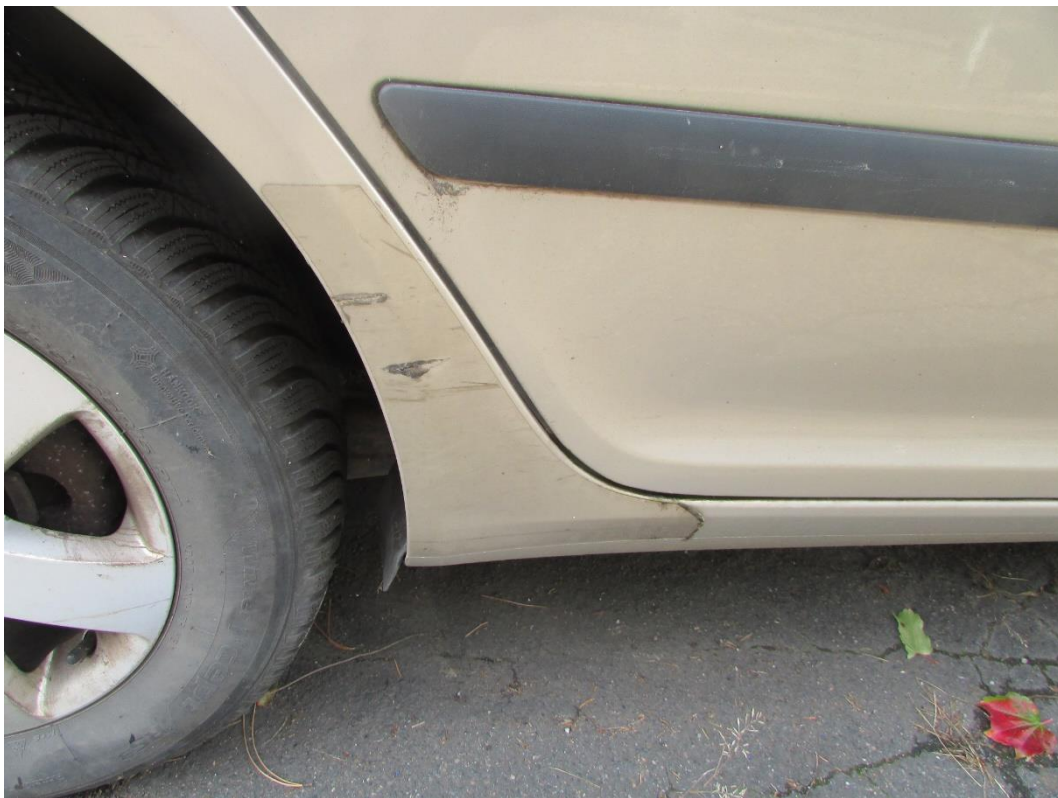
Foto č. 9 (IMG_4308.JPG)
Poškození pravého zadního blatníku

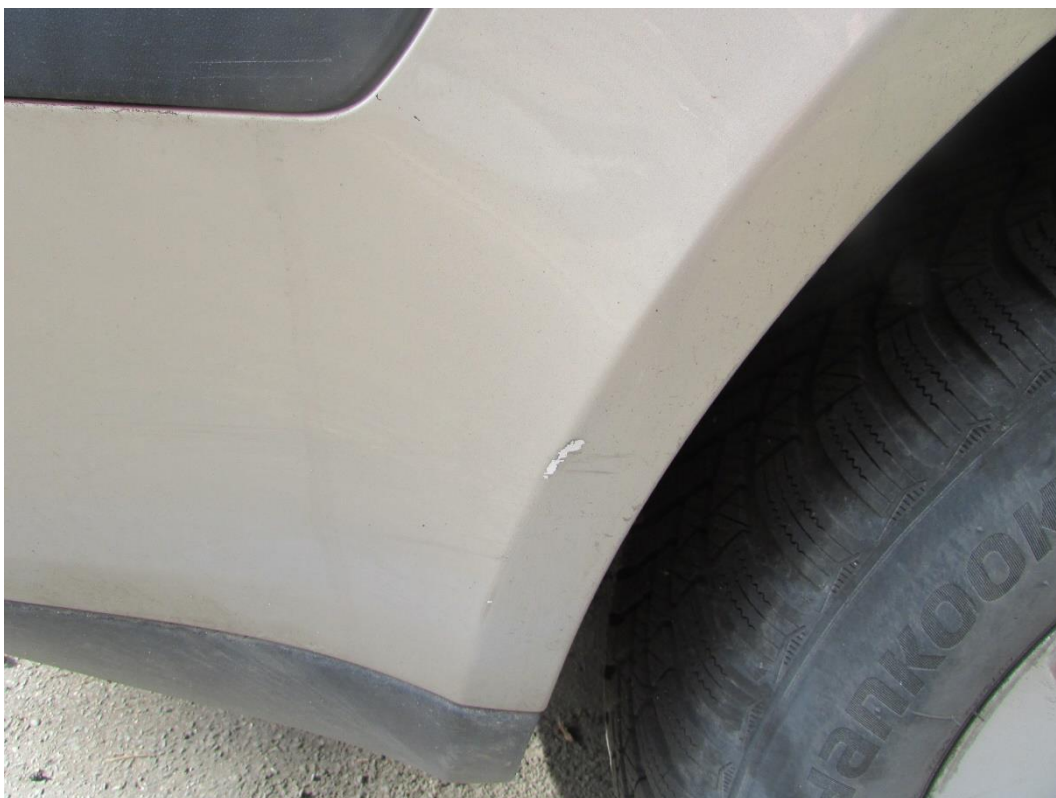
Foto č. 11 (IMG_4310.JPG)
Poškození nárazníku za pravým zadním kolem

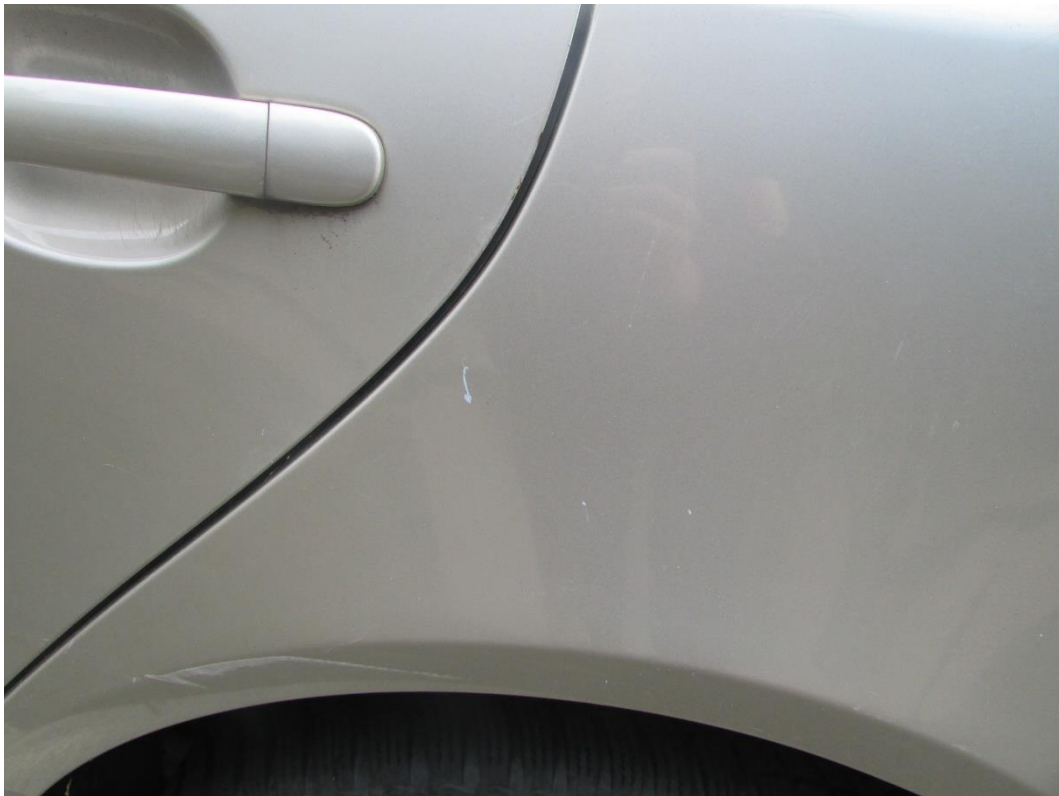
Foto č. 13 (IMG_4312.JPG)
Poškození levého zadního blatníku

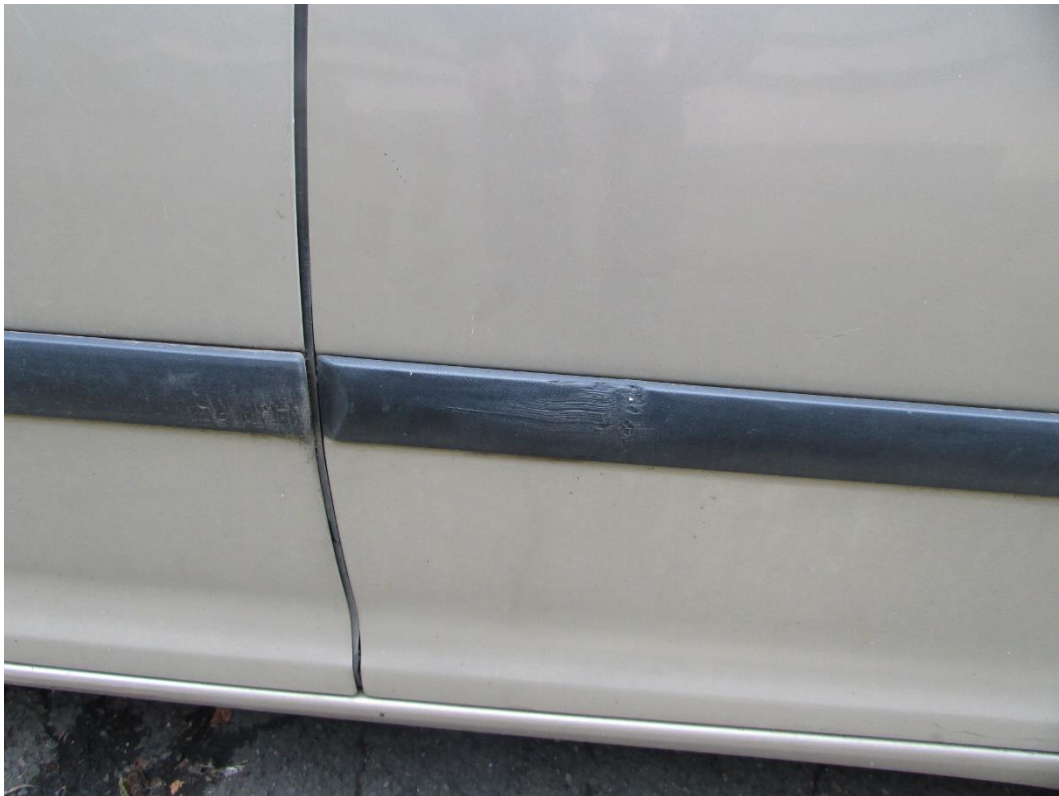
Foto č. 15 (IMG_4314.JPG)
Poškozené lišty na levých dveřích

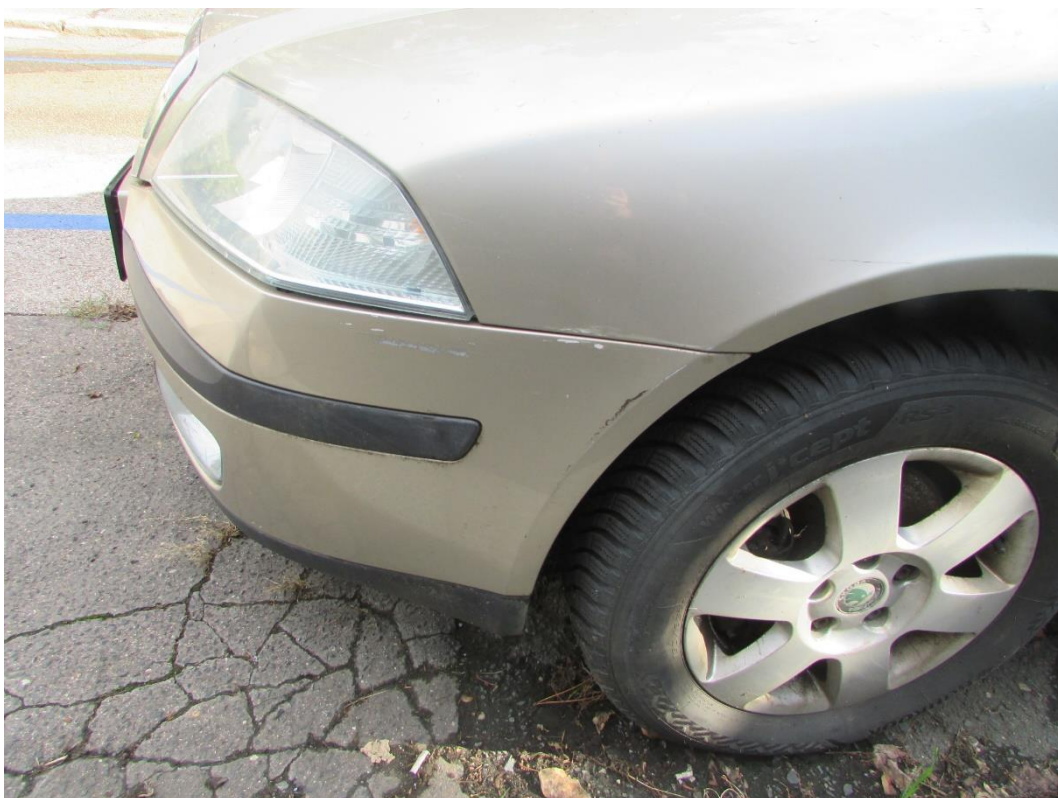
Foto č. 17 (IMG_4316.JPG)
Poškození předního nárazníku a levého předního blatníku

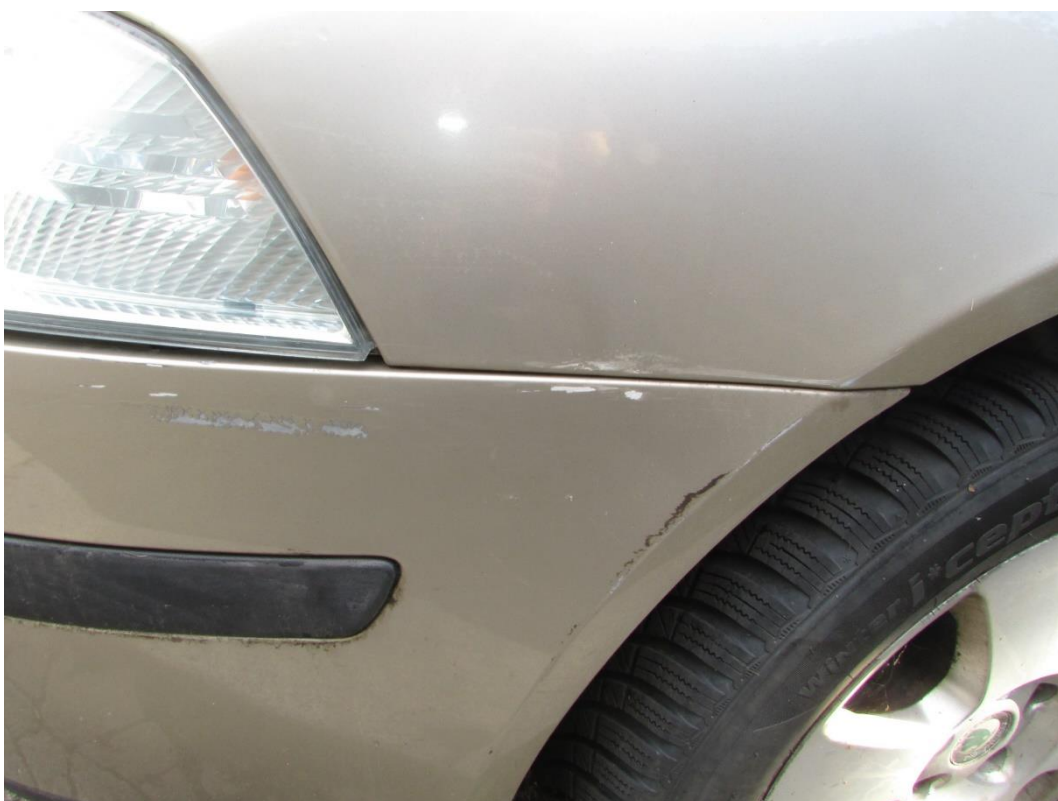
Foto č. 18 (IMG_4317.JPG)
Poškození předního nárazníku a levého předního blatníku

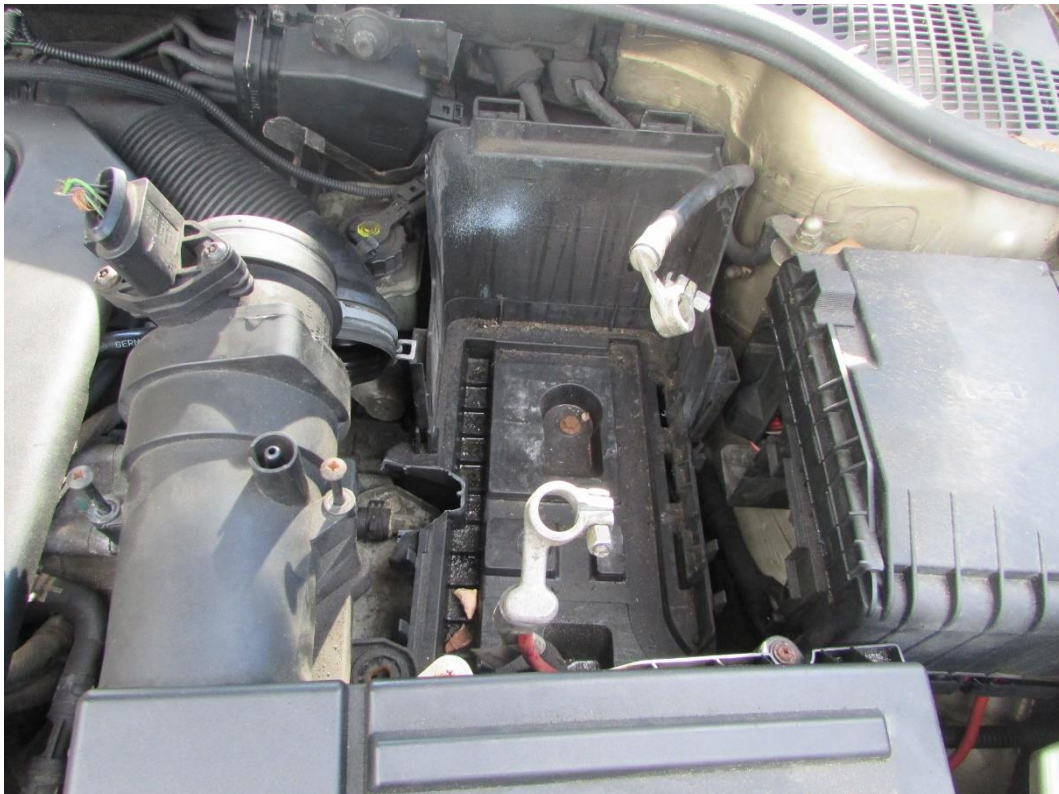
Foto č. 24 (IMG_4323.JPG)
Místo chybějící autobaterie

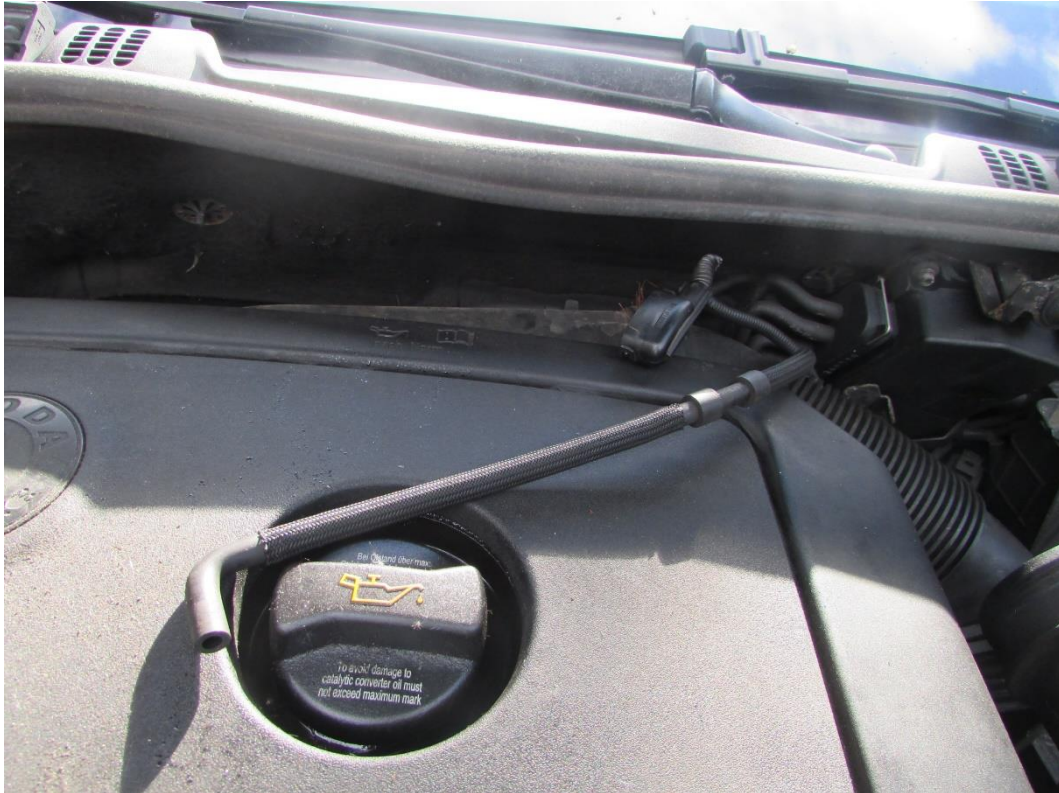
Foto č. 27 (IMG_4326.JPG)
Odpojená váha vzduchu

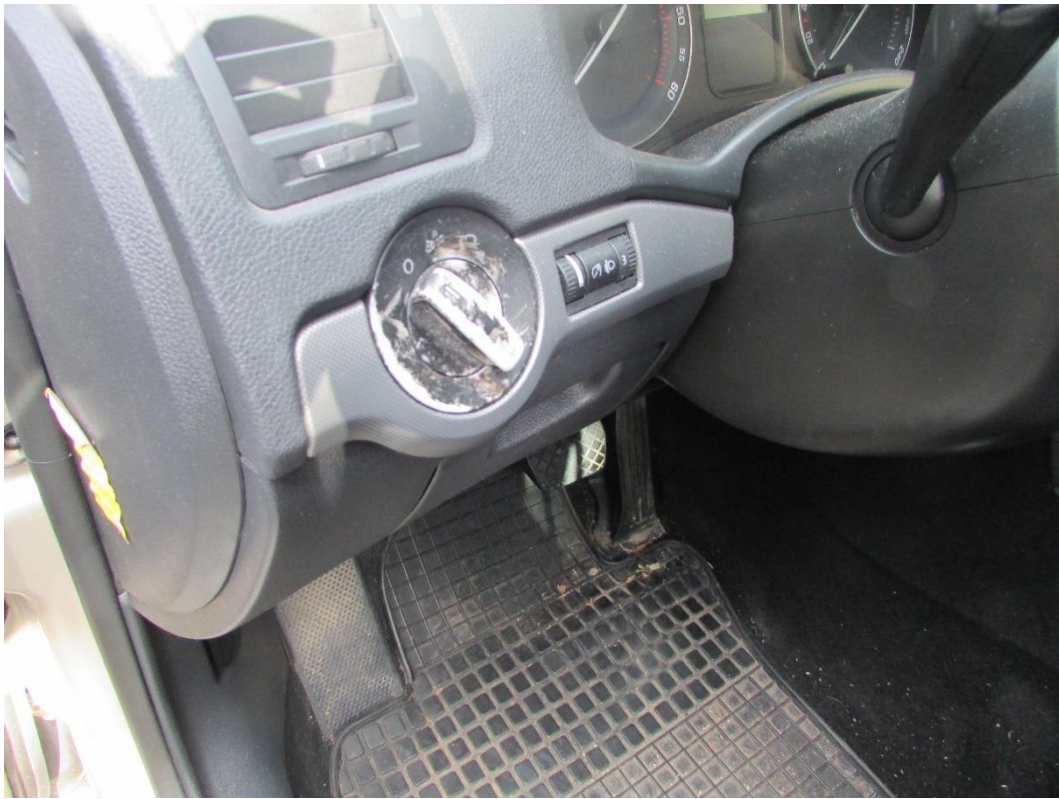
Foto č. 31 (IMG_4330.JPG)
Pohled ošoupané ovládnání světel

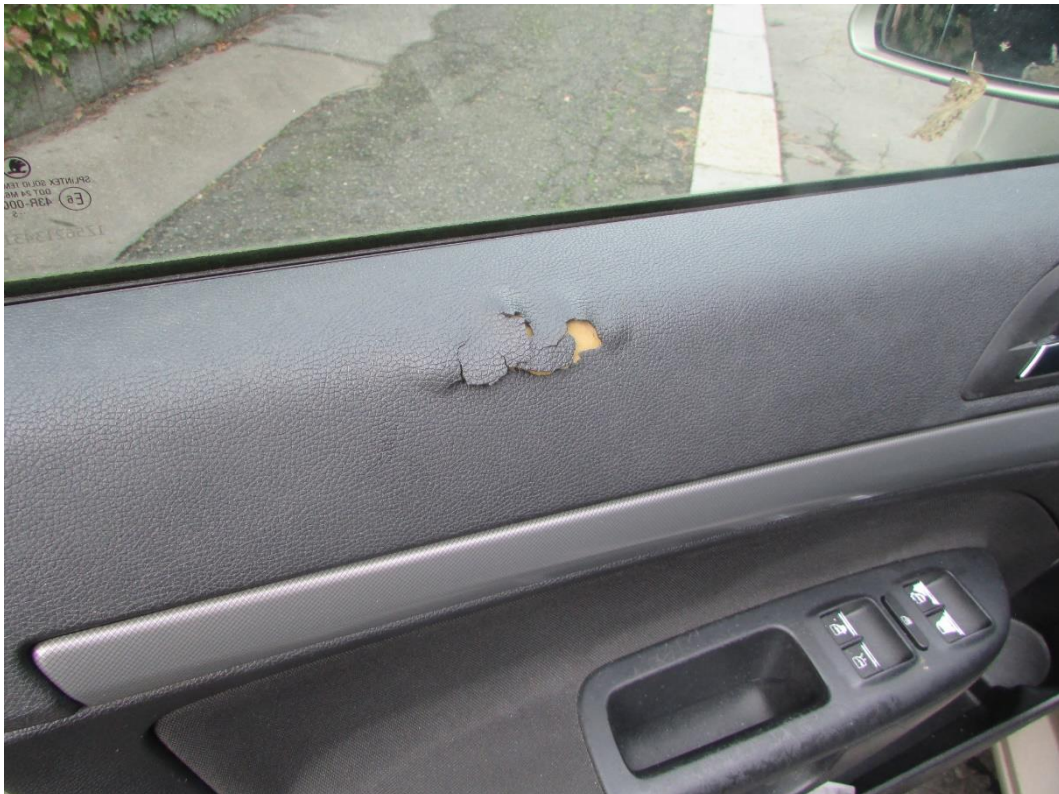
Foto č. 36 (IMG_4335.JPG)
Poškození na vnější straně levých předních dveří
