# DEKRA CZ a.s.

## ÚDAJE O VOZIDLE

| RZ: | 5AK5539 | VIN: | WKESD000000937987 |

SEZNAM POŠKOZENÍ

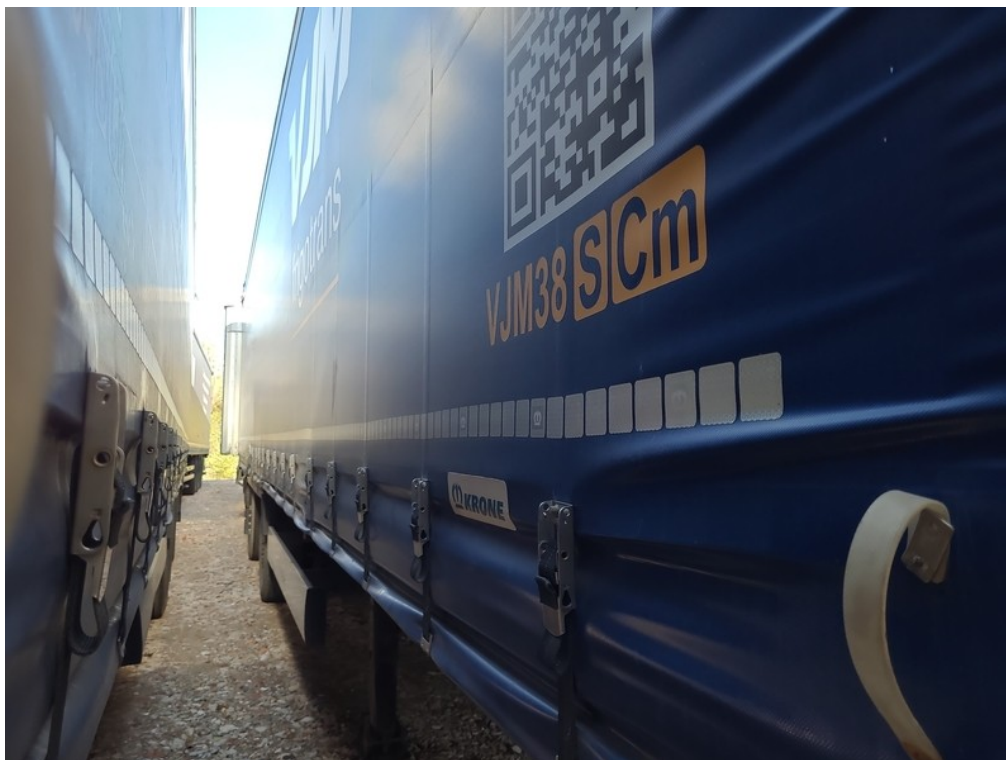
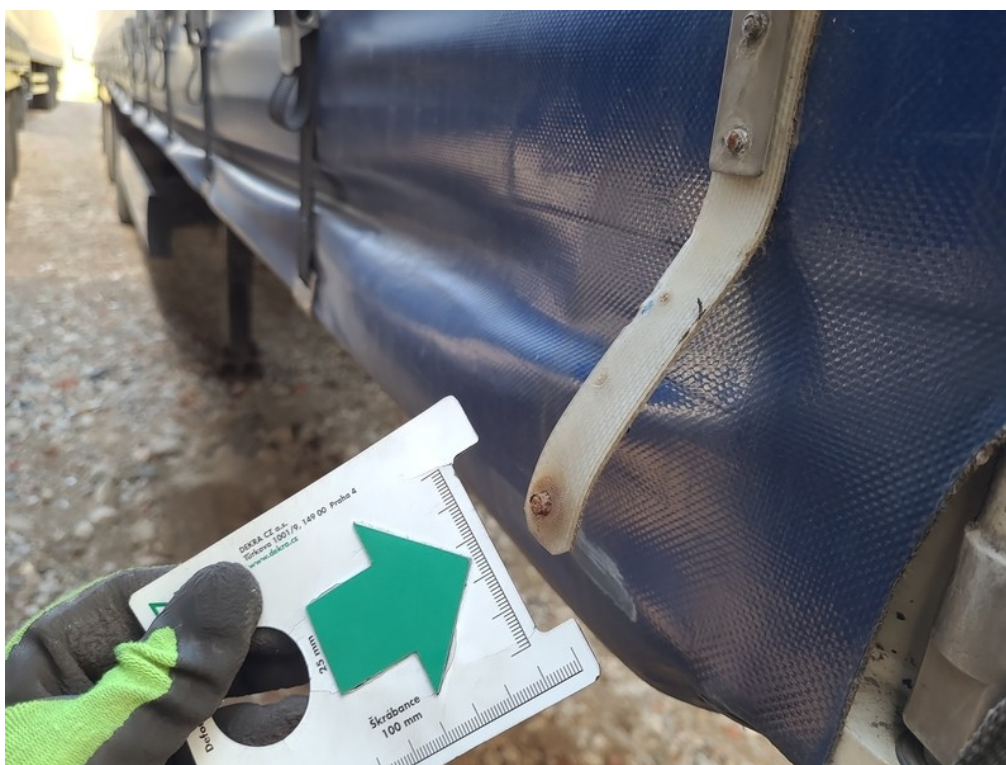
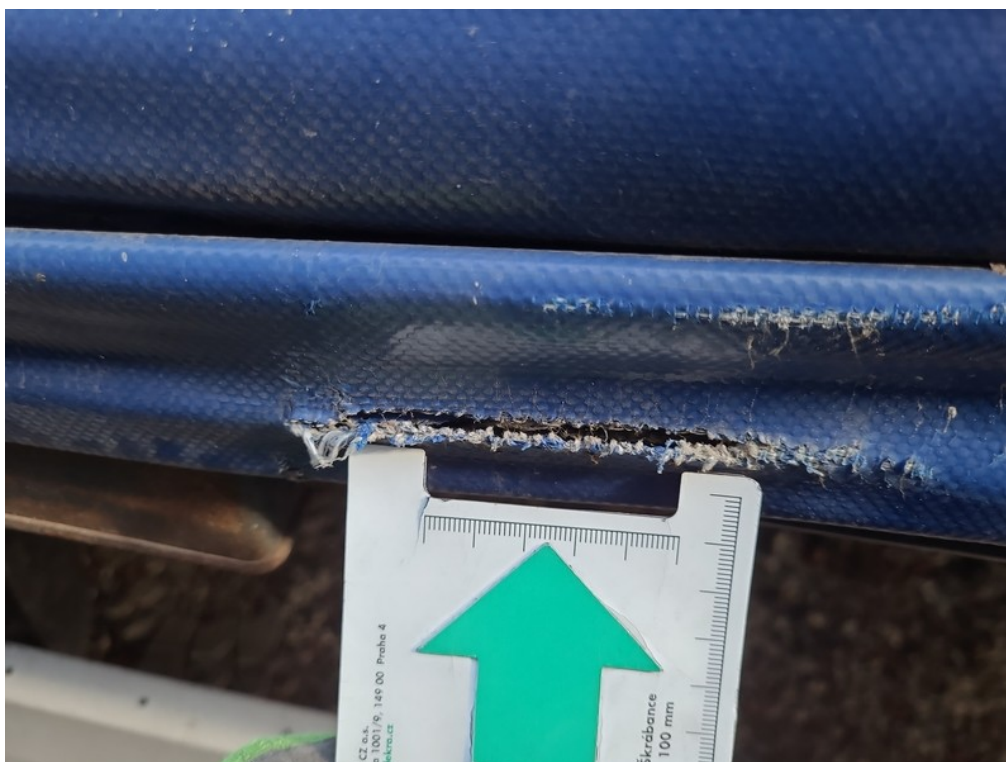
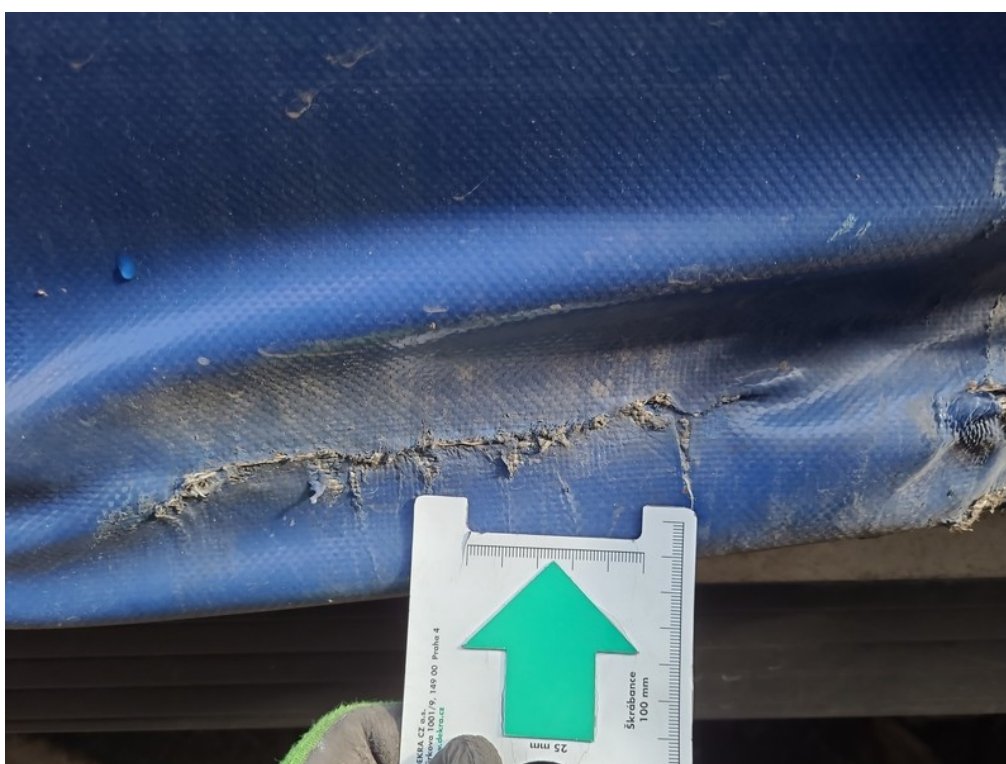
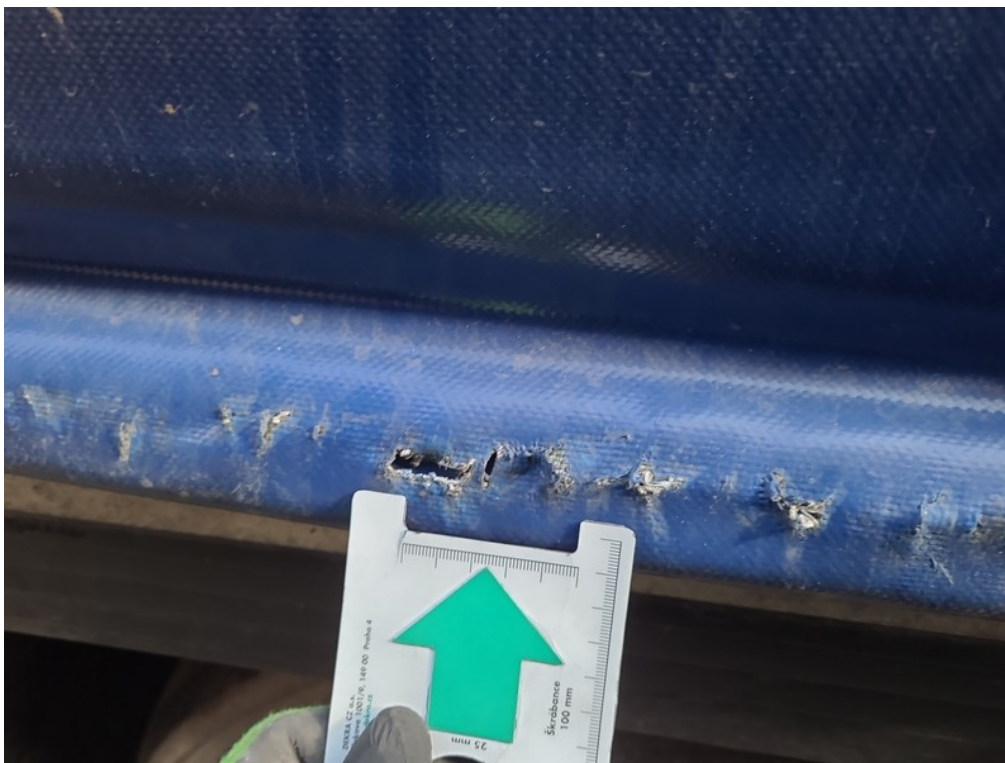
| P.č. | Poškozený díl | Druh poškození | Způsob opravy |
|---|---|---|---|
| 1 | Plachta pravá | Prasklina | Opravit |

### 1 Plachta pravá - Prasklina

Exteriér (vnější prostor)  
Opravit

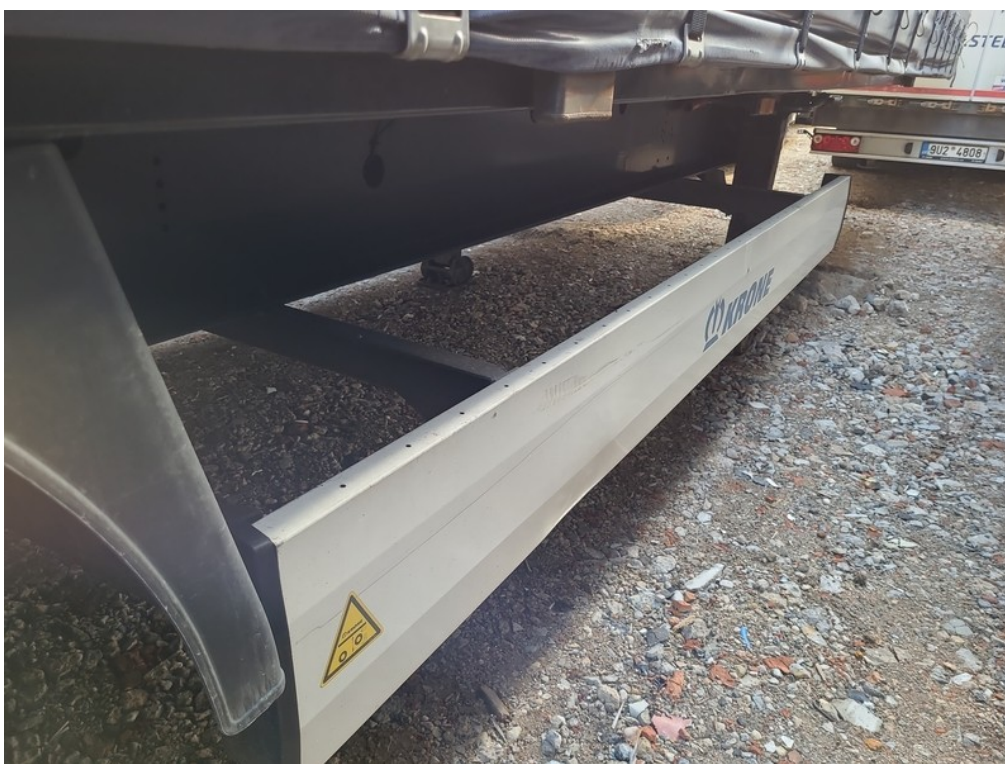
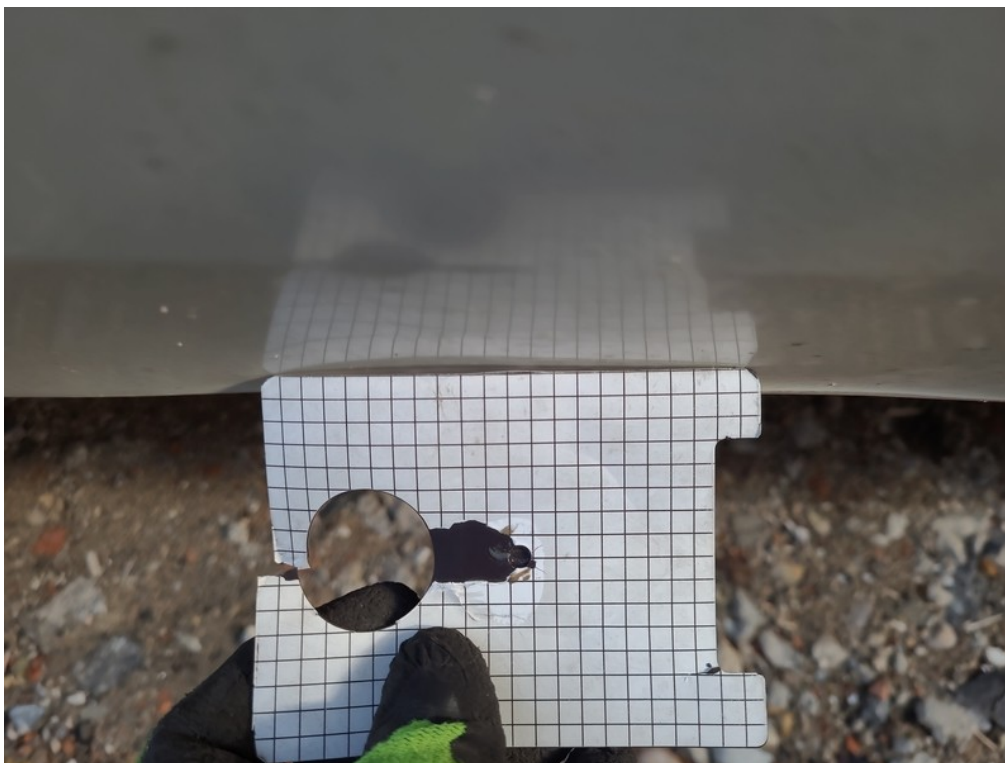
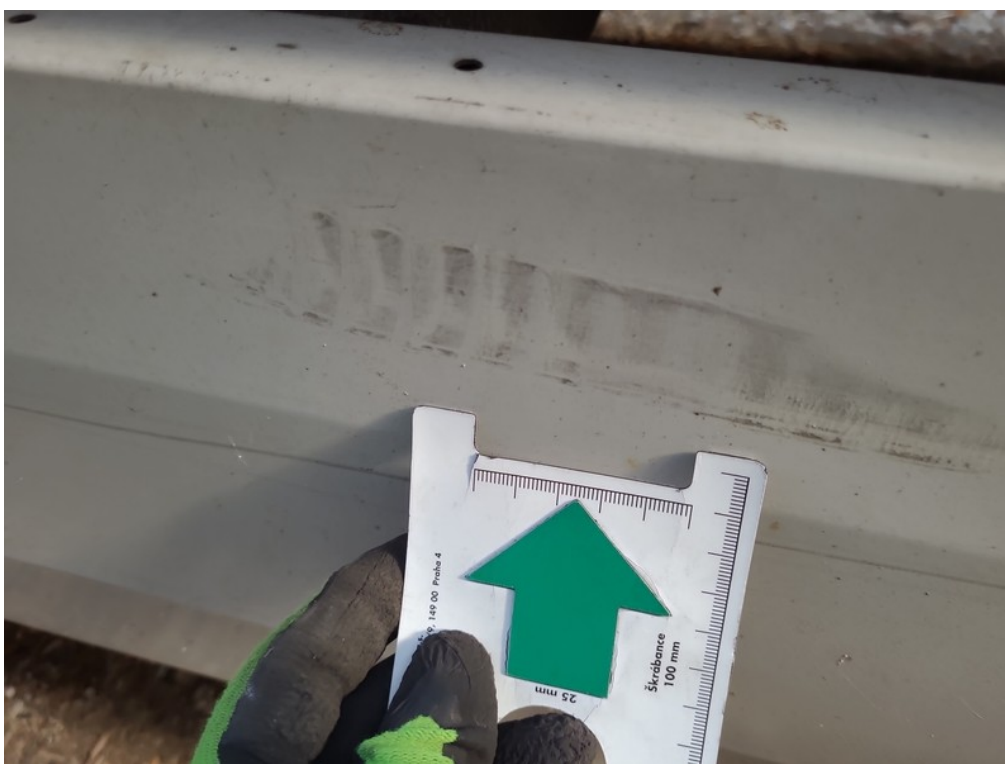
| P.č. | Poškozený díl | Druh poškození | Způsob opravy |
|---|---|---|---|
| 2 | Zábrana podjetí pravá | Deformace | Opravit |
| | <b>Poznámka:</b> +škrábance | | |

**2 Zábrana podjetí pravá - Deformace**  
Umístění: Exteriér (vnější prostor)  
Způsob opravy: Opravit  
Poznámka: +škrábance

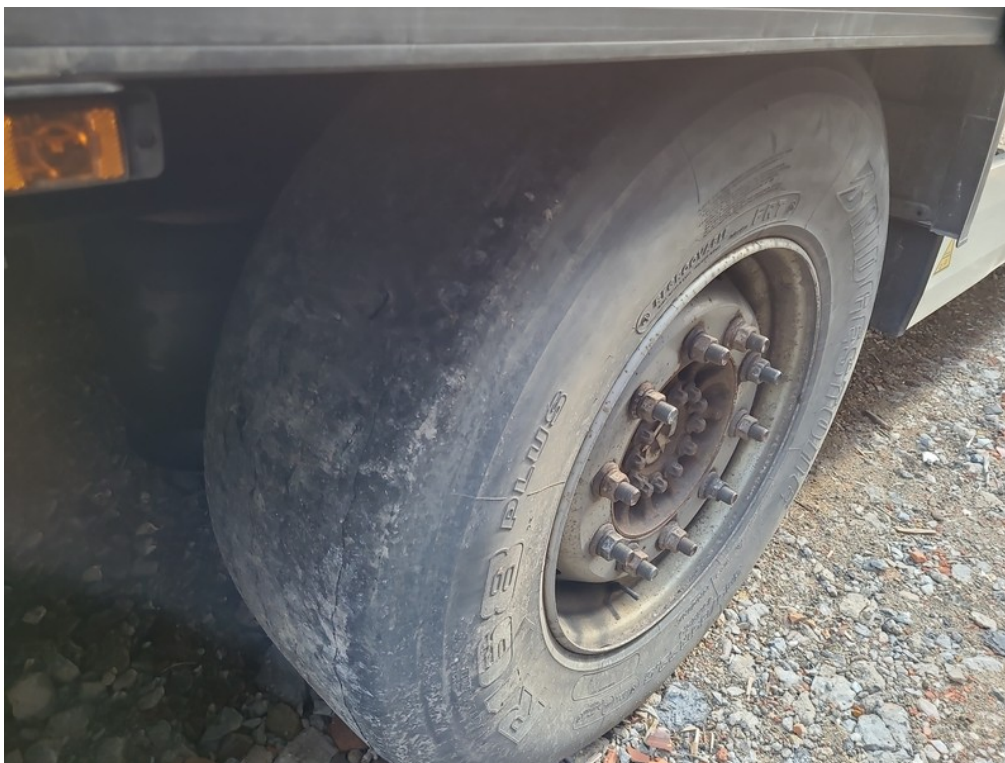
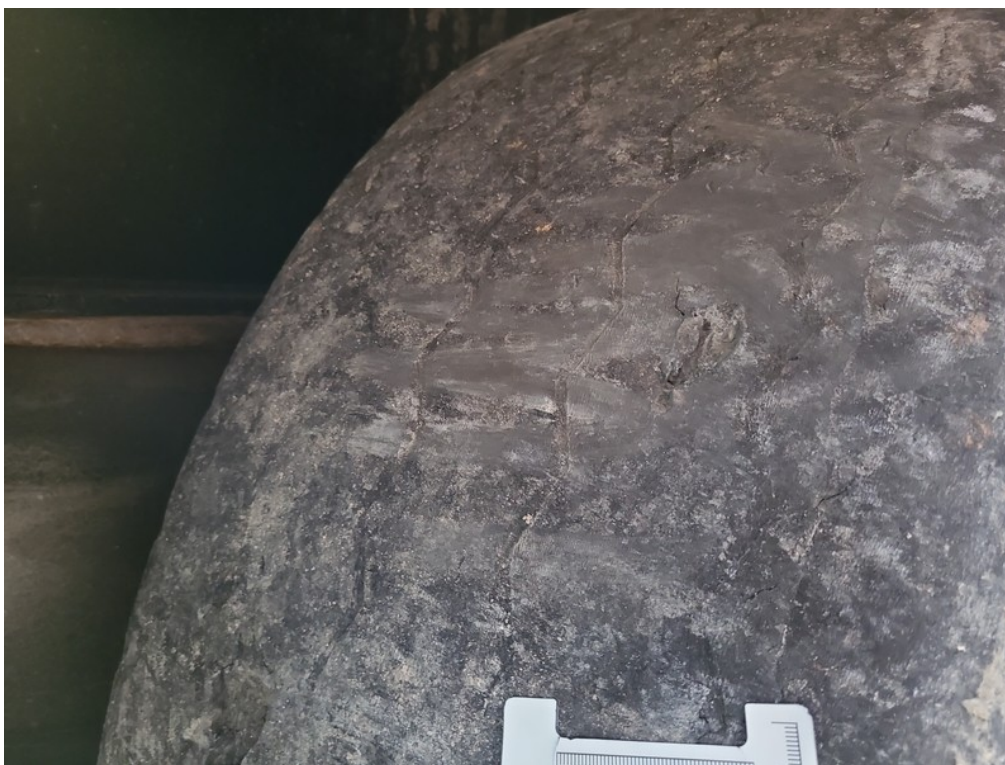
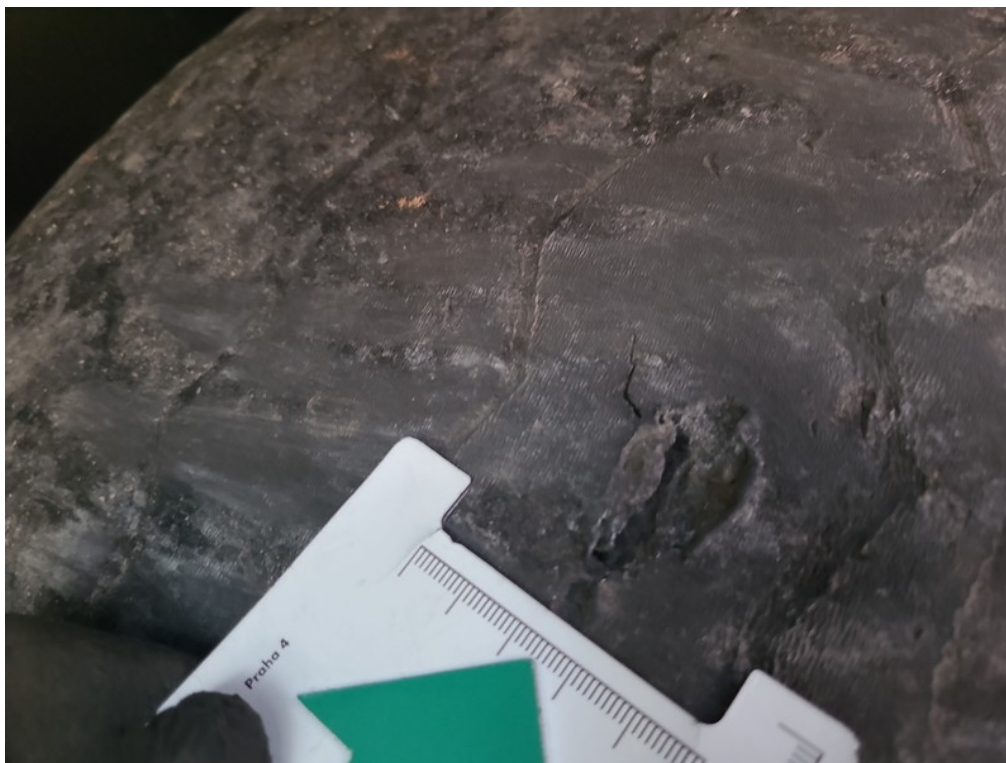
| P.č. | Poškozený díl | Druh poškození | Způsob opravy |
|---|---|---|---|
| 3 | Pneumatika PP kola | Opotřebení | Vyměnit |

- 3 **Pneumatika PP kola - Opotřebení**  
Umístění: Exteriér (vnější prostor) Poznámka:  
Způsob opravy: Vyměnit

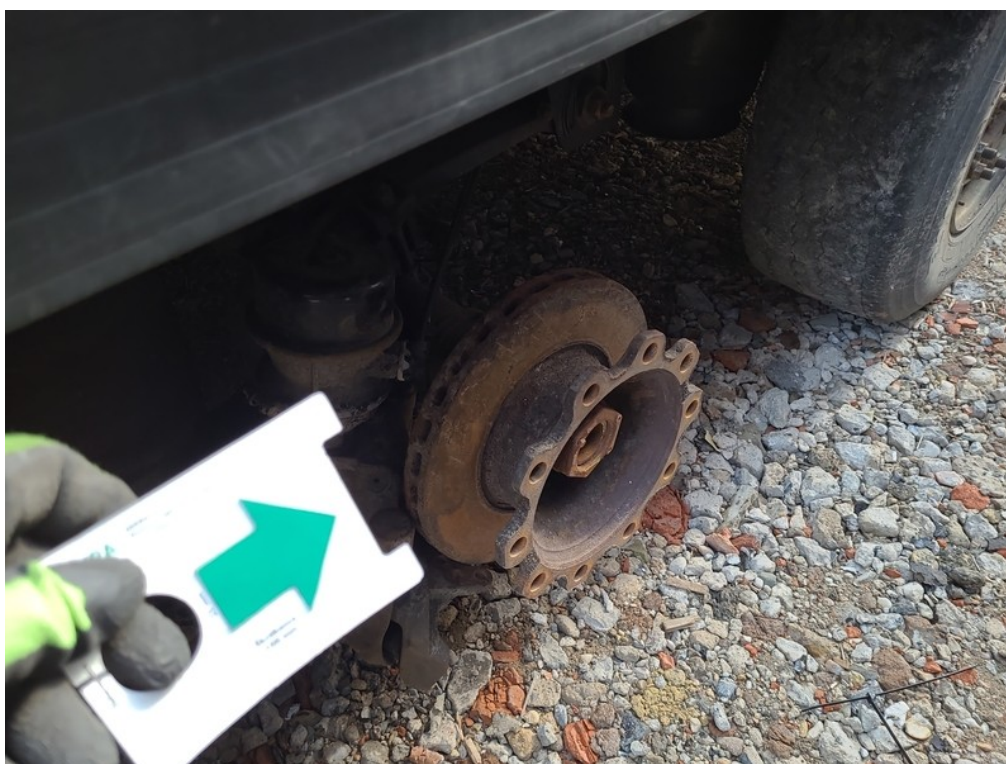
| P.č. | Poškozený díl | Druh poškození | Způsob opravy |
|---|---|---|---|
| 4 | Disk kola ocel 1ks | Chybí | Doplnit/dodat |

4 Disk kola ocel 1ks - Chybí  
Umístění:  
Způsob opravy:

Exteriér (vnější prostor)  
Doplnit/dodat

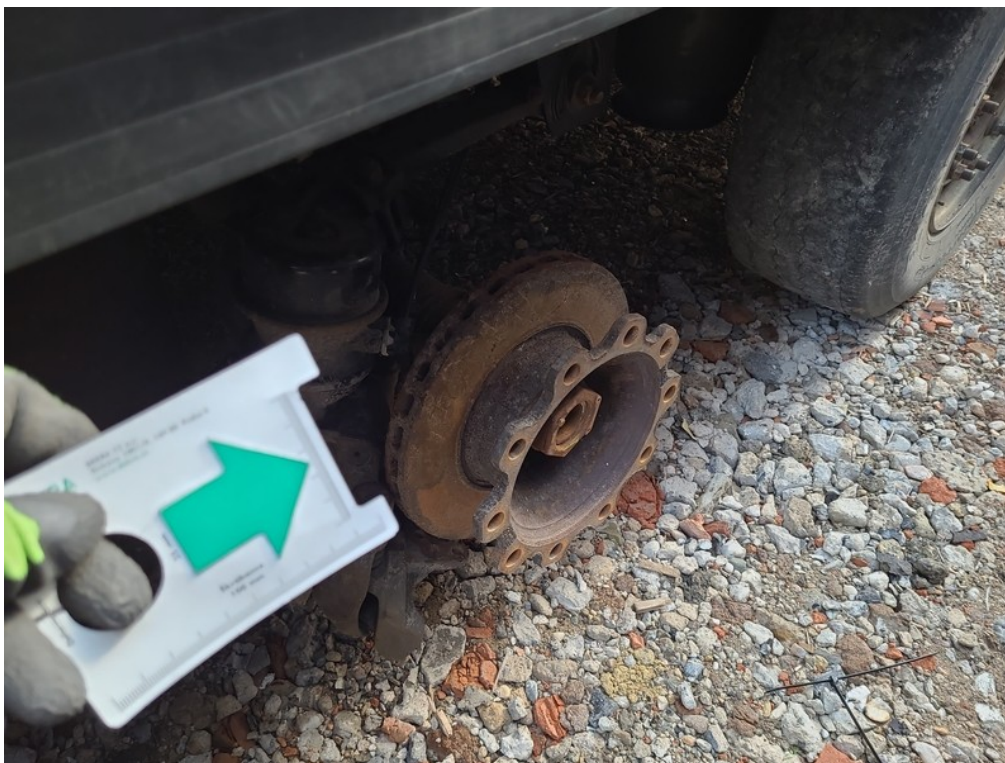
| P.č. | Poškozený díl | Druh poškození | Způsob opravy |
|---|---|---|---|
| 5 | Pneumatika kola 1ks | Chybí | Doplnit/dodat |

### 5 Pneumatika kola 1ks - Chybí

Exteriér (vnější prostor)  
Doplnit/dodat

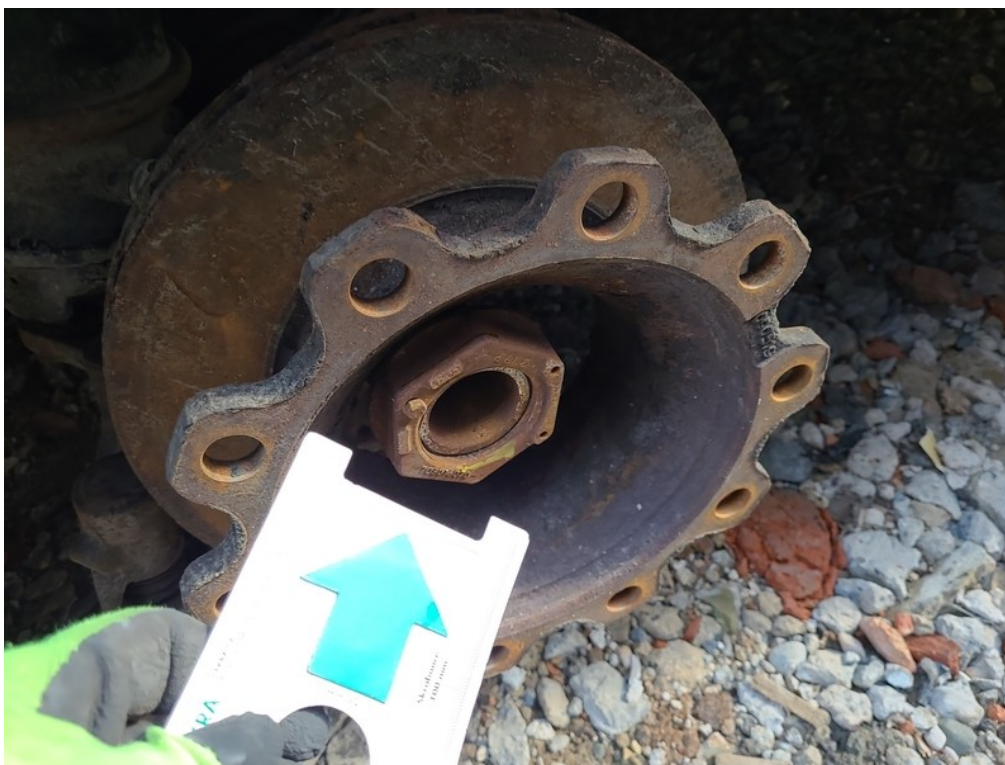
| P.č. | Poškozený díl | Druh poškození | Způsob opravy |
|---|---|---|---|
| 6 | Náboj kola | Chybí | Doplnit/dodat |

### 6 Náboj kola - Chybí

Exteriér (vnější prostor)  
Doplnit/dodat

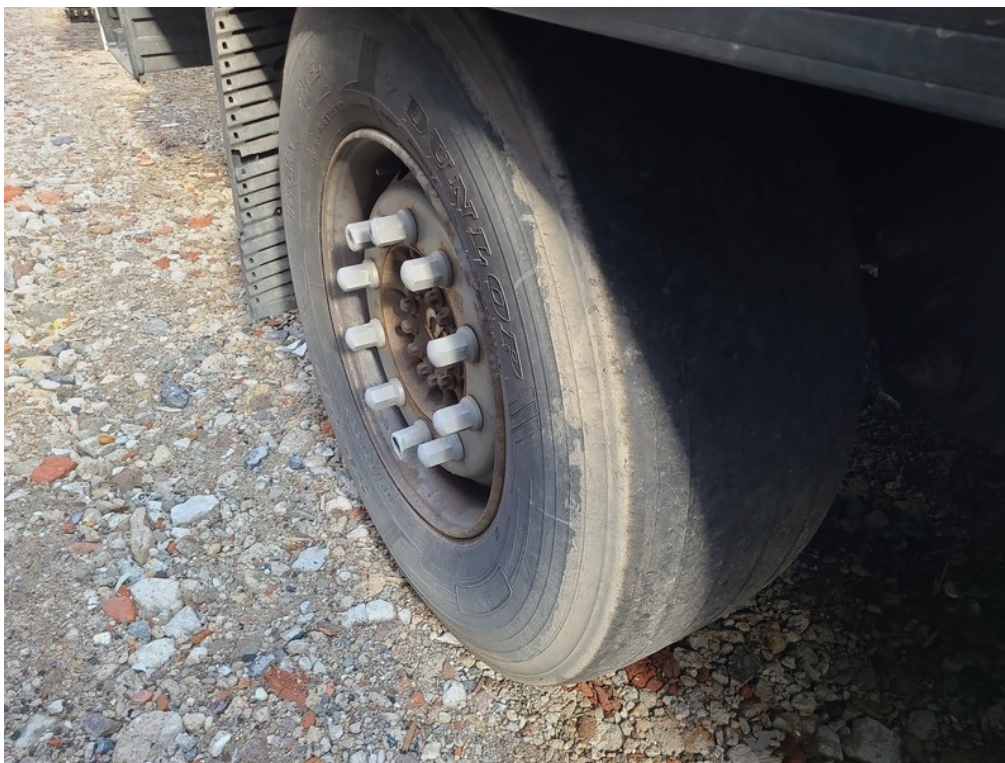
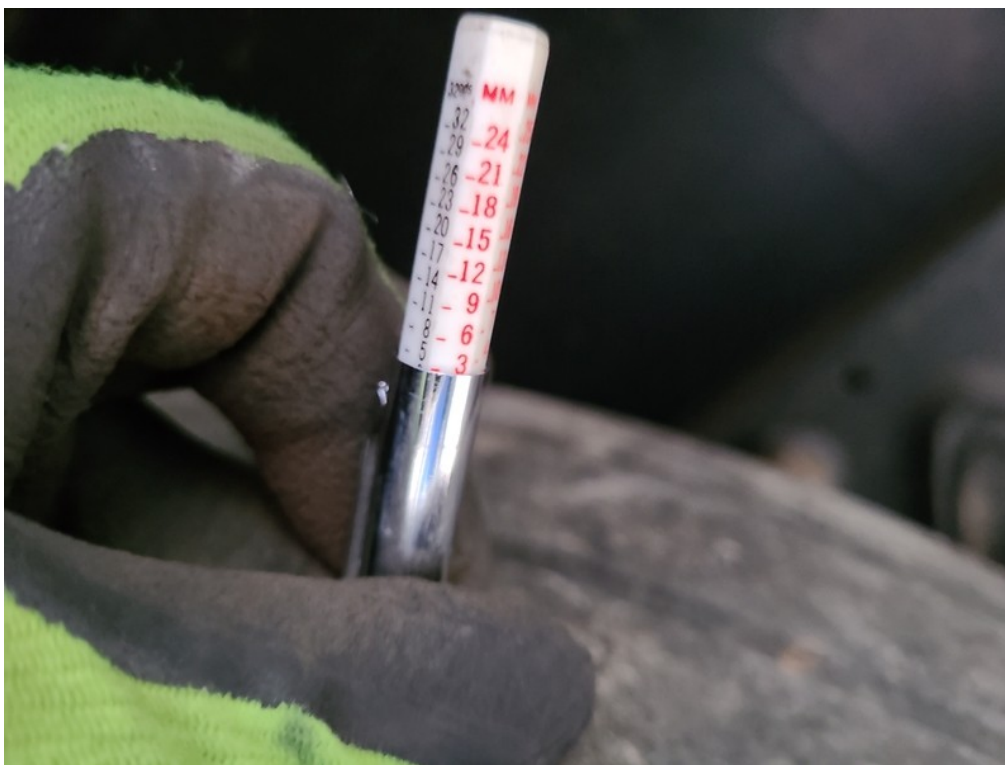
| P.č. | Poškozený díl | Druh poškození | Způsob opravy |
|---|---|---|---|
| 7 | Pneumatika PZ kola | Opotřebení | Vyměnit |

### 7 Pneumatika PZ kola - Opotřebení

Exteriér (vnější prostor)  
Vyměnit

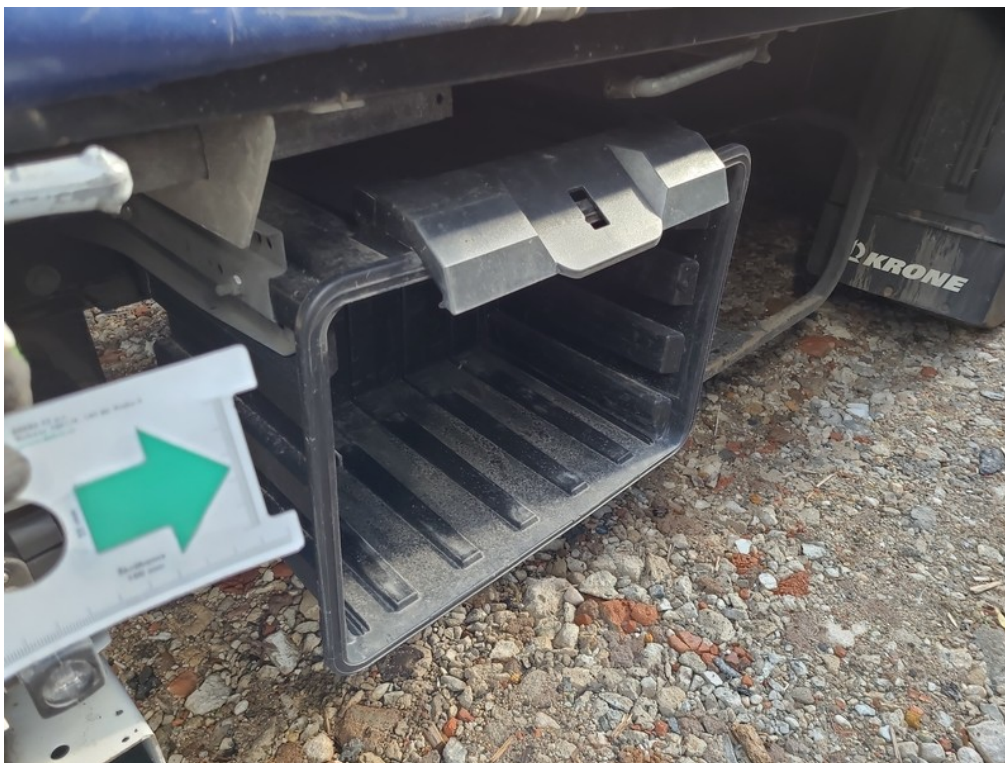
| P.č. | Poškozený díl | Druh poškození | Způsob opravy |
|---|---|---|---|
| 8 | Víko boxu | Chybí | Doplnit/dodat |

**8 Viko boxu - Chybí**  
Umístění:  
Způsob opravy:

Exteriér (vnější prostor)  
Doplnit/dodat

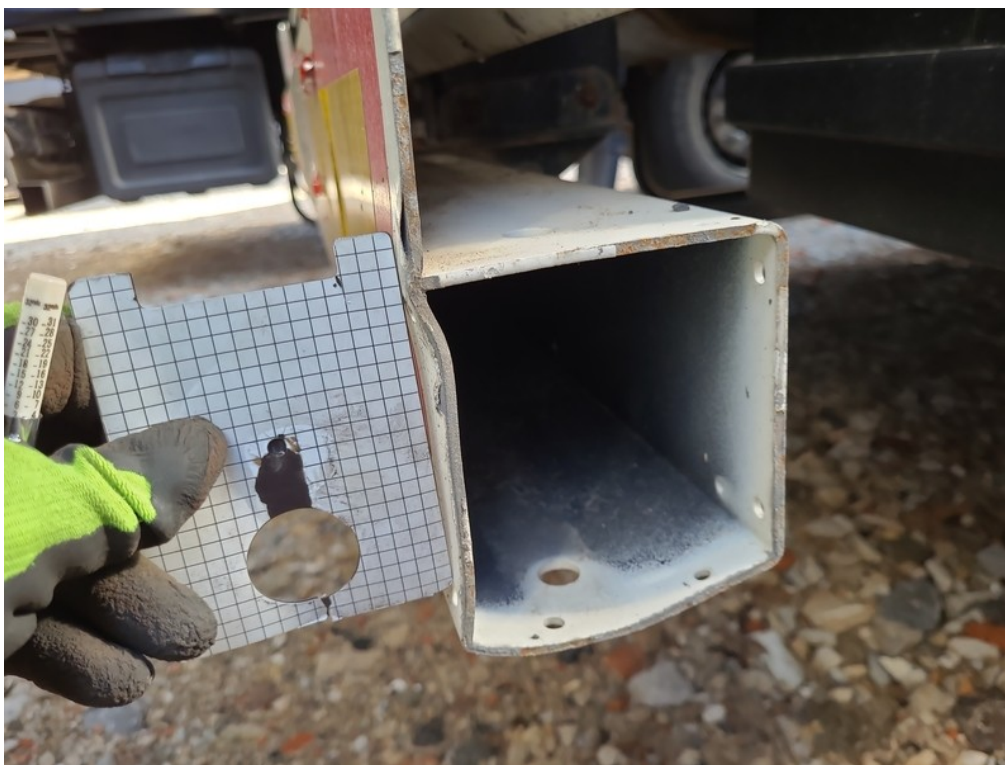
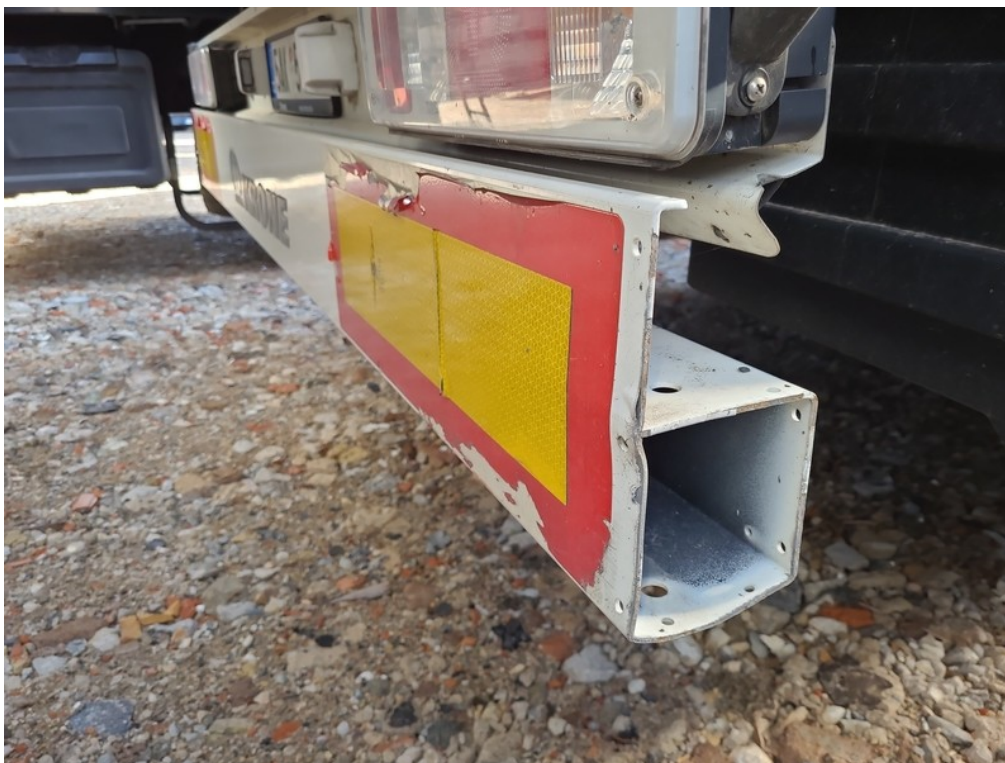
| P.č. | Poškozený díl | Druh poškození | Způsob opravy |
|---|---|---|---|
| 9 | Zadní nárazník | Deformace | Opravit |

**9 Zadní nárazník - Deformace**  
Umístění:  
Způsob opravy:

Exteriér (vnější prostor)  
Opravit

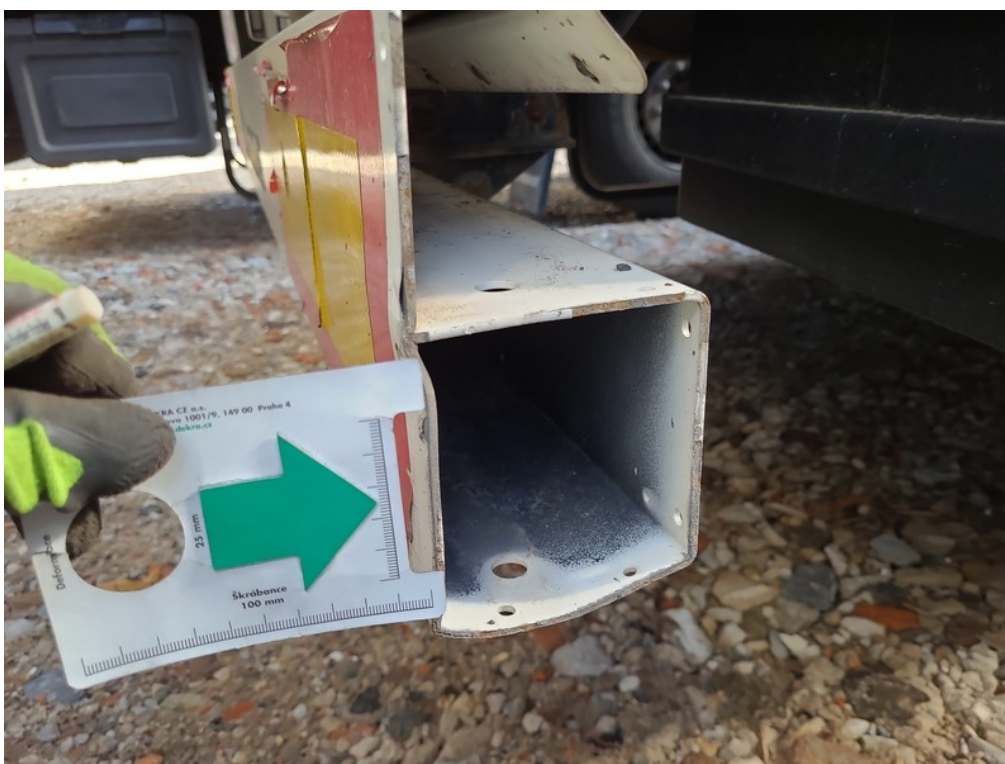
| P.č. | Poškozený díl | Druh poškození | Způsob opravy |
|---|---|---|---|
| 10 | Krytka nárazníku | Chybí | Doplnit/dodat |

**10** Krytka nárazníku - Chybí  
Umístění:  
Způsob opravy:

Exteriér (vnější prostor)  
Doplnit/dodat

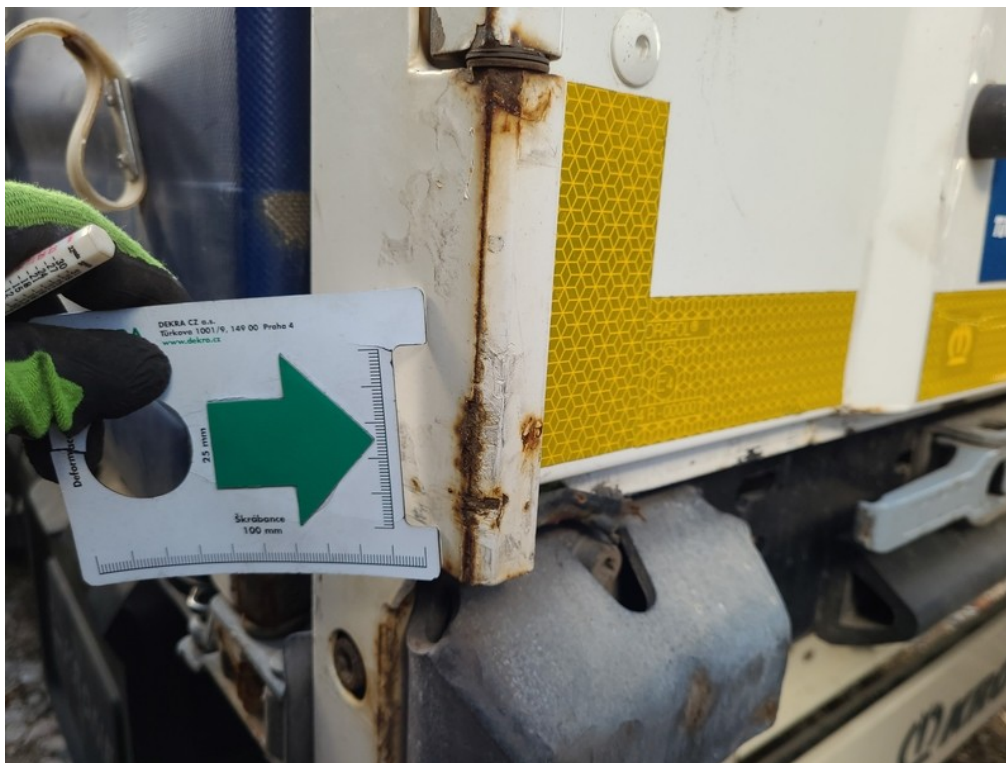
| P.č. | Poškozený díl | Druh poškození | Způsob opravy |
|---|---|---|---|
| 11 | Rám | Koroze | Lakovat |

11 **Rám - Koroze**  
Umístění:  
Způsob opravy:

Exteriér (vnější prostor)  
Lakovat

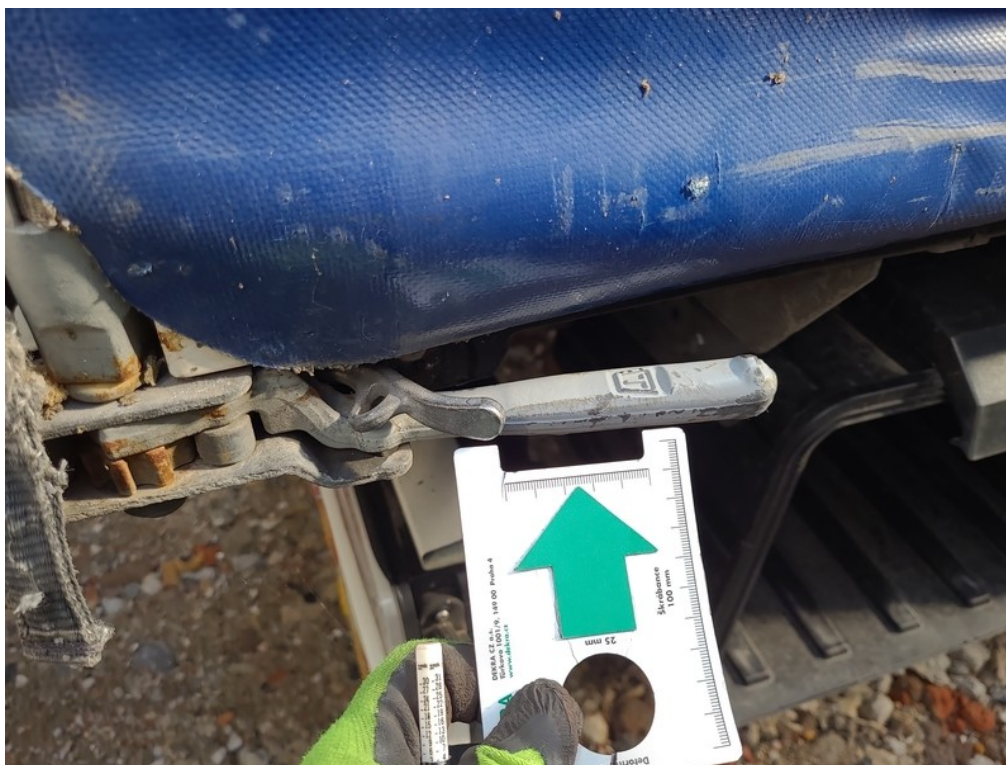
| P.č. | Poškozený díl | Druh poškození | Způsob opravy |
|---|---|---|---|
| 12 | Ovládací páka plachty | Deformace | Vyměnit |

12 **Ovládací páka plachty - Deformace**  
Umístění:  
Způsob opravy:

Exteriér (vnější prostor)  
Vyměnit

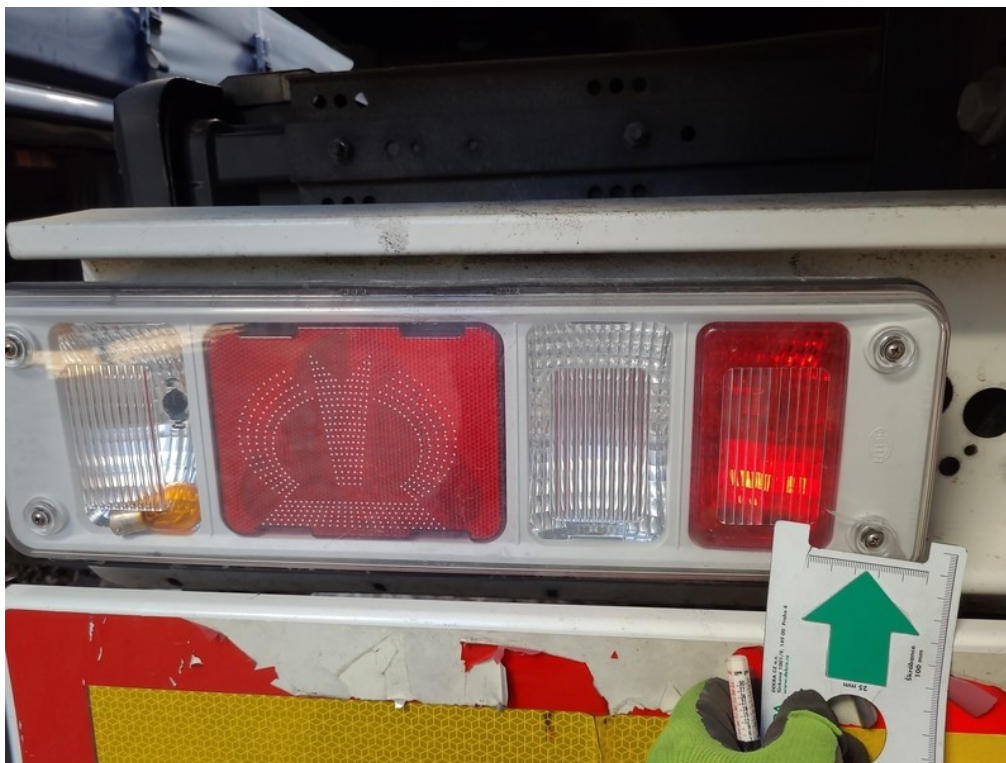
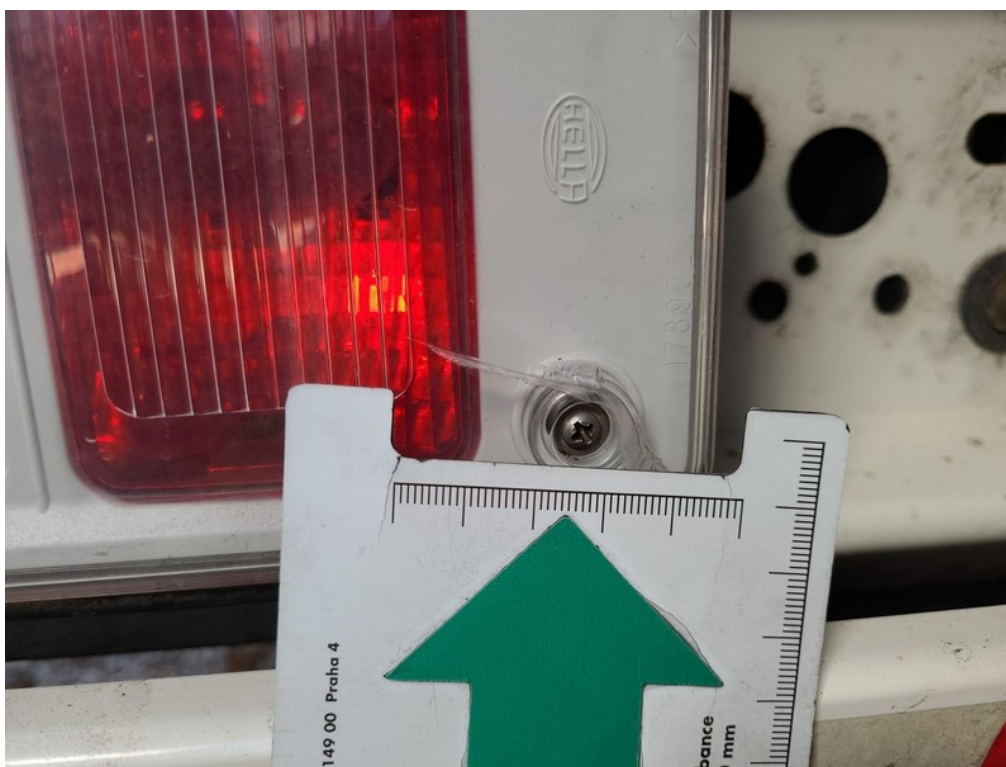
| P.č. | Poškozený díl | Druh poškození | Způsob opravy |
|---|---|---|---|
| 13 | Koncové světlo levé | Prasklina | Vyměnit |

### 13 **Koncové světlo levé - Prasklina**

Exteriér (vnější prostor)  
Vyměnit

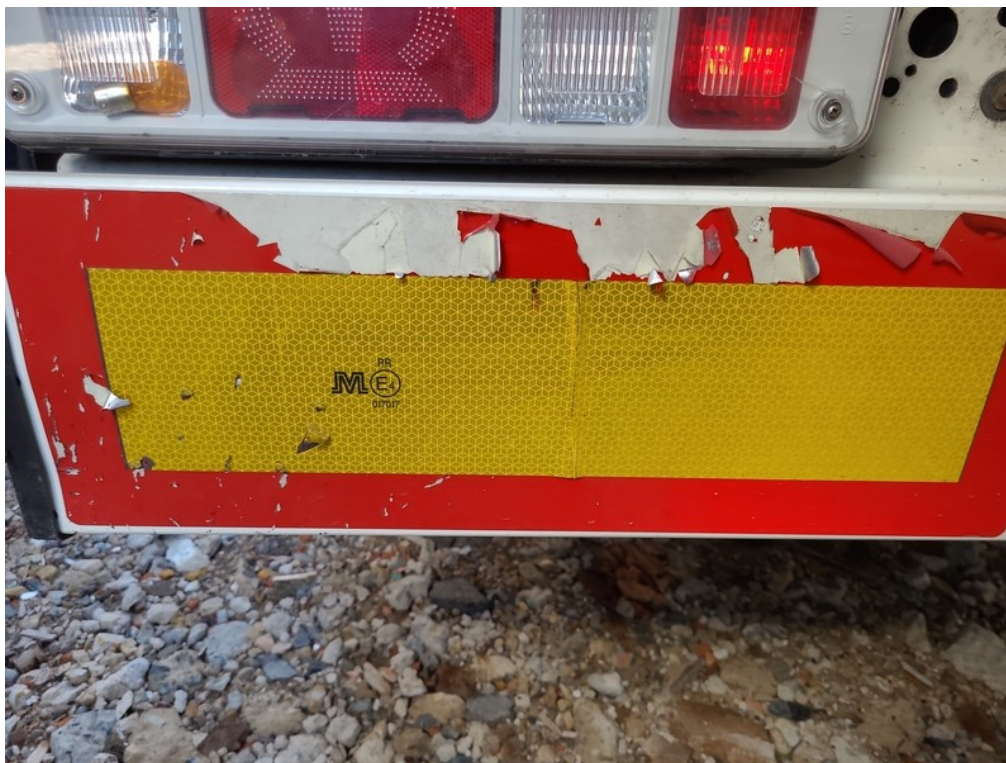
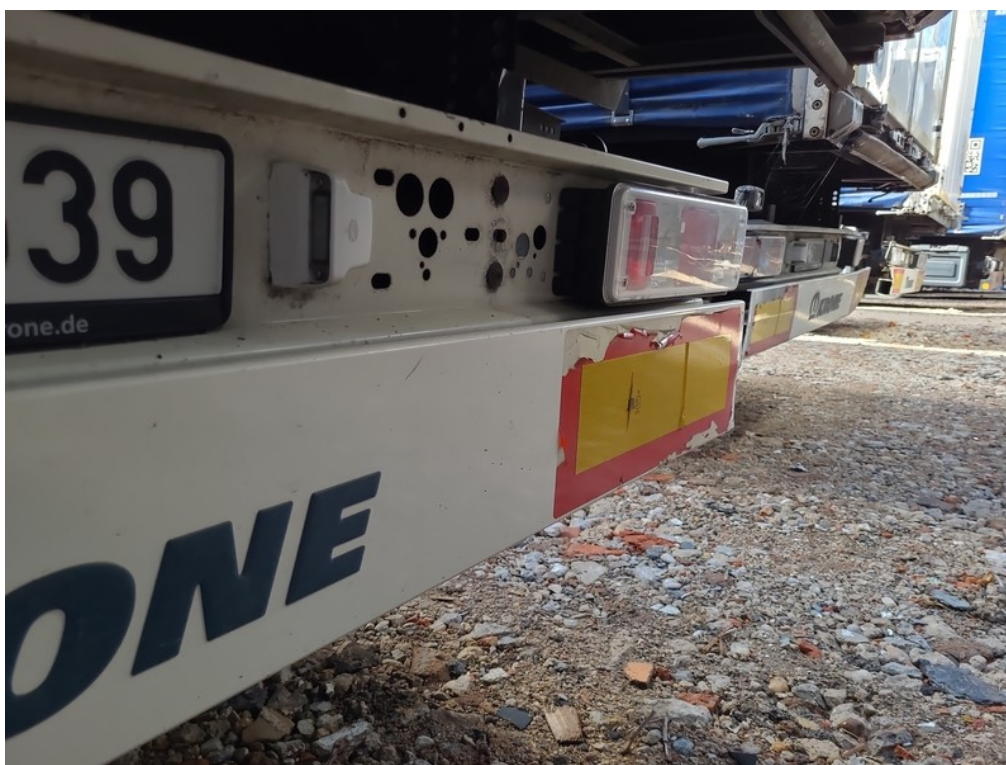
| P.č. | Poškozený díl | Druh poškození | Způsob opravy |
|---|---|---|---|
| 14 | Reflexní prvky | Prasklina | Vyměnit |

**14 Reflexní prvky - Prasklina**  
Umístění:  
Způsob opravy:

Exteriér (vnější prostor)  
Vyměnit

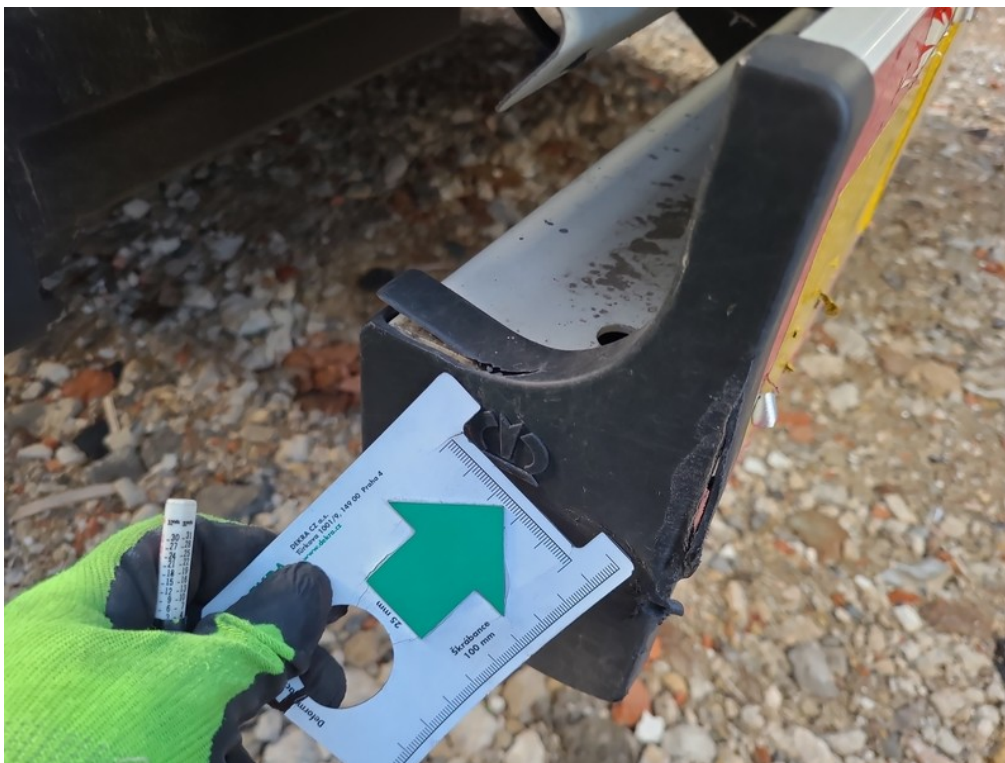
| P.č. | Poškozený díl | Druh poškození | Způsob opravy |
|---|---|---|---|
| 15 | Plastová krytka nárazníku | Prasklina | Vyměnit |

- 15 Plastová krytka nárazníku - Prasklina**  
Umístění: Exteriér (vnější prostor)  
Způsob opravy: Vyměnit
