# DEKRA CZ a.s.

## ÚDAJE O VOZIDLE

| RZ: | 5AK5539 | VIN: | WKESD000000937987 |

SEZNAM POŠKOZENÍ

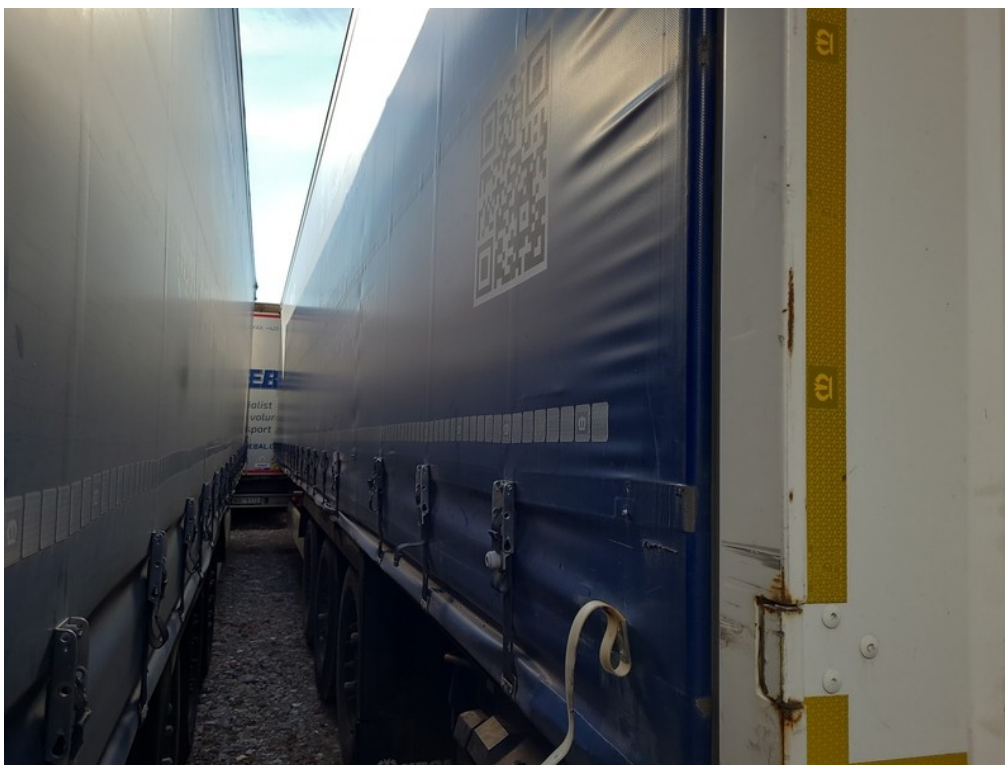
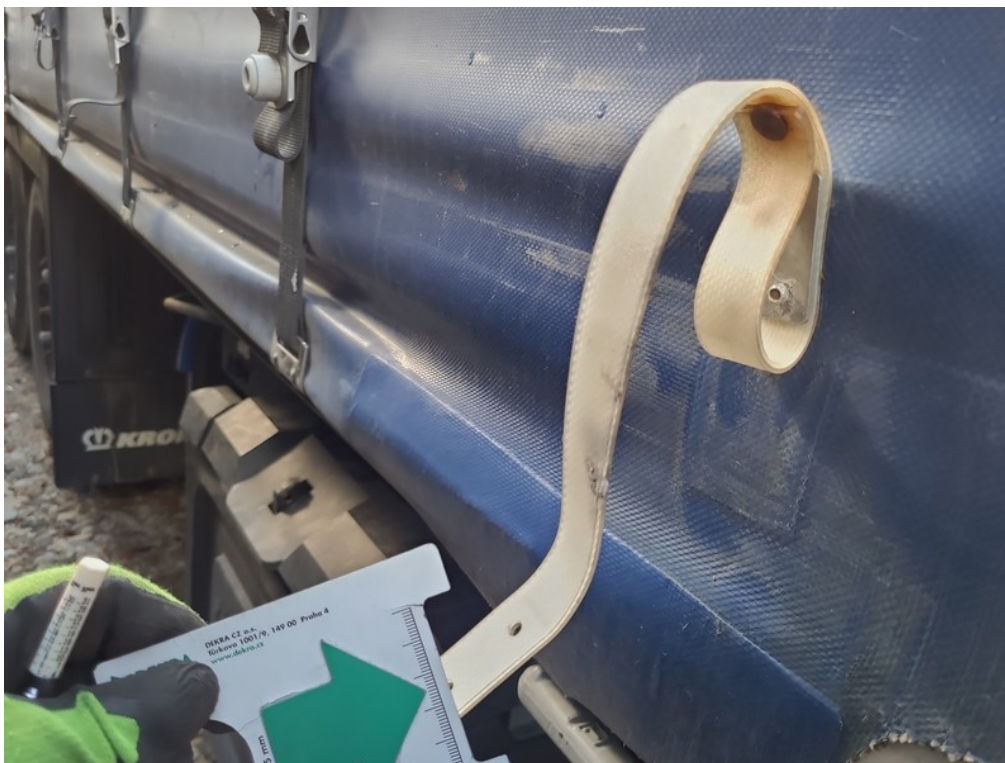
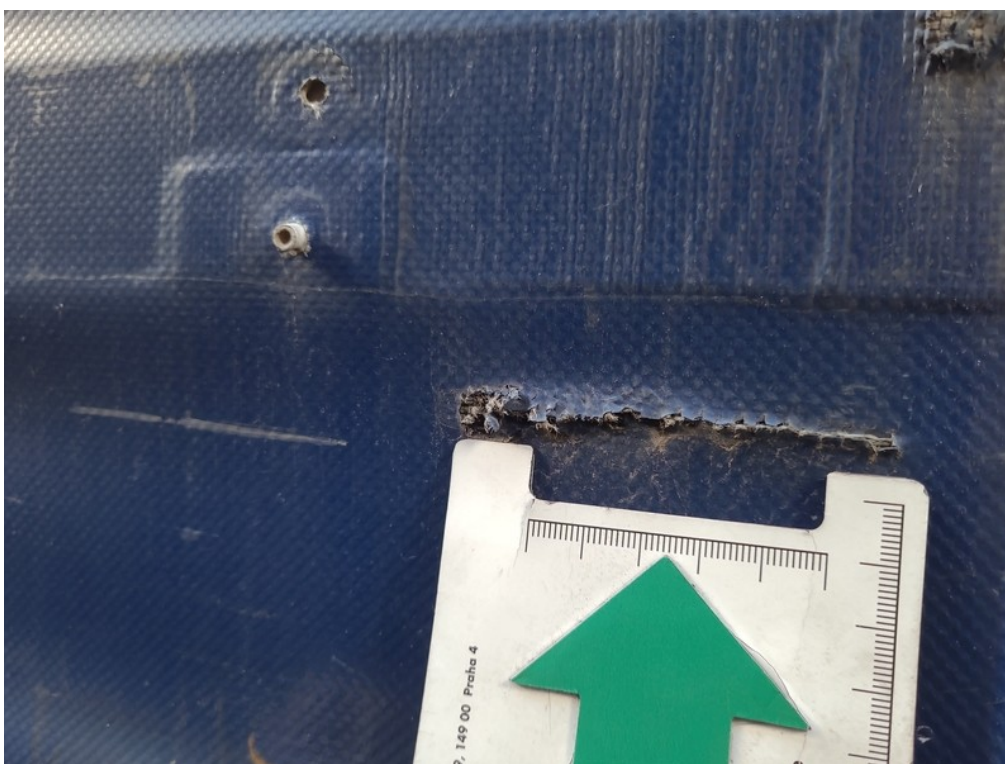
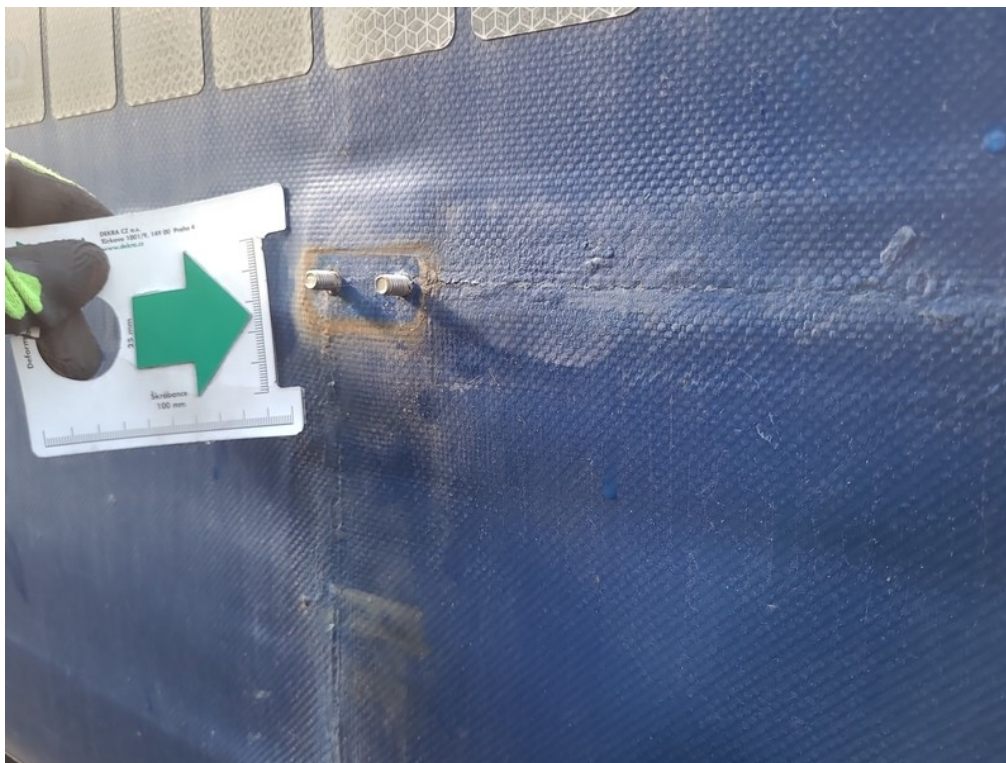
| P.č. | Poškozený díl | Druh poškození | Způsob opravy |
|---|---|---|---|
| 16 | Plachta levá | Prasklina | Opravit |

- 16 Plachta levá - Prasklina**  
Umístění: Exteriér (vnější prostor)  
Způsob opravy: Opravit

Poznámka: +prezka

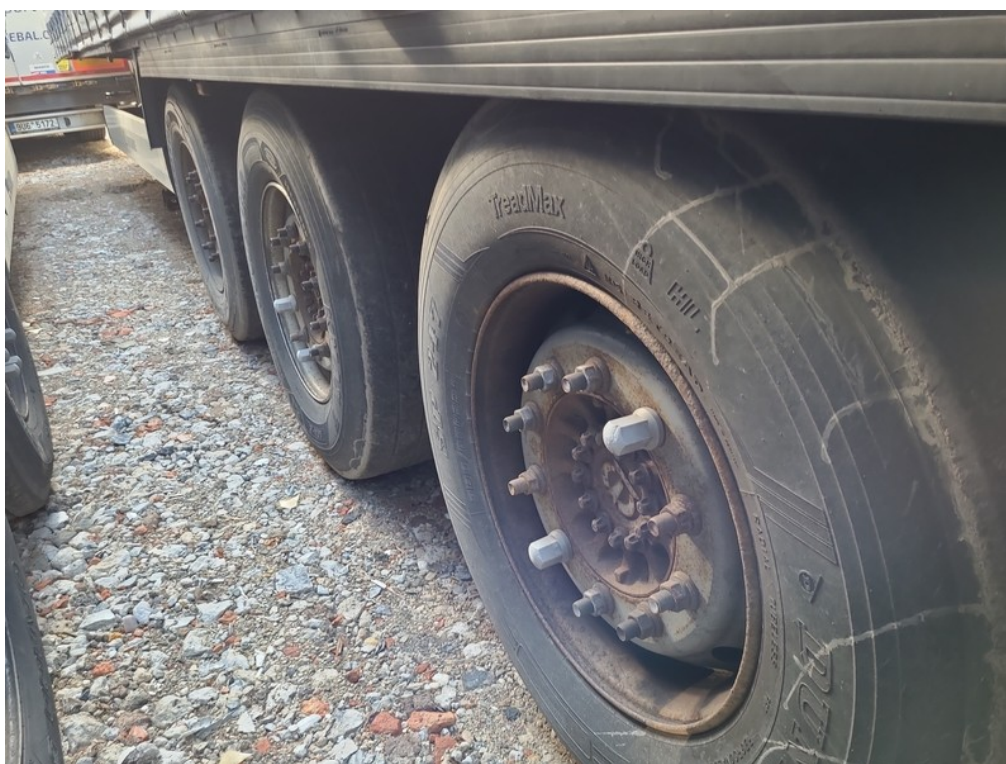
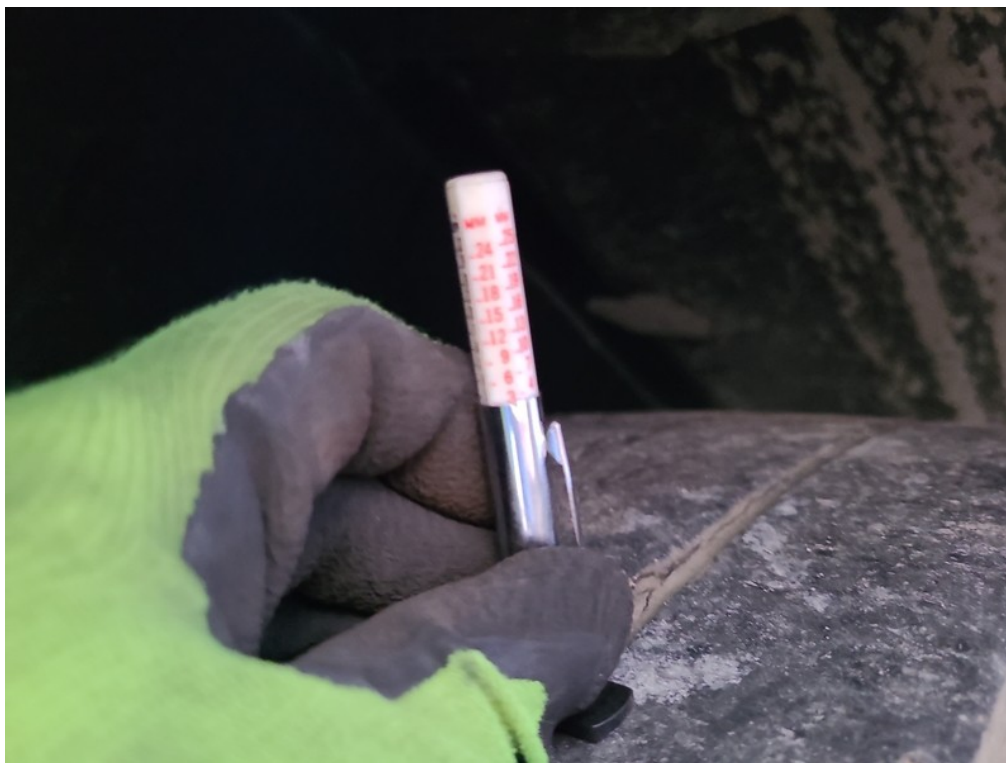
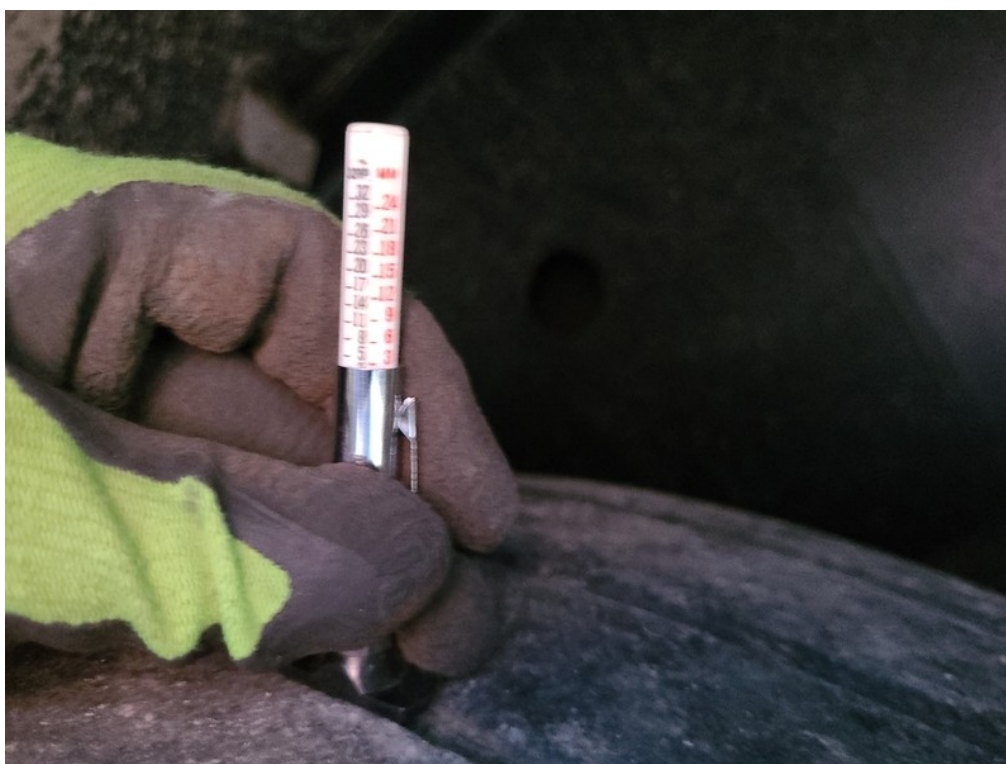
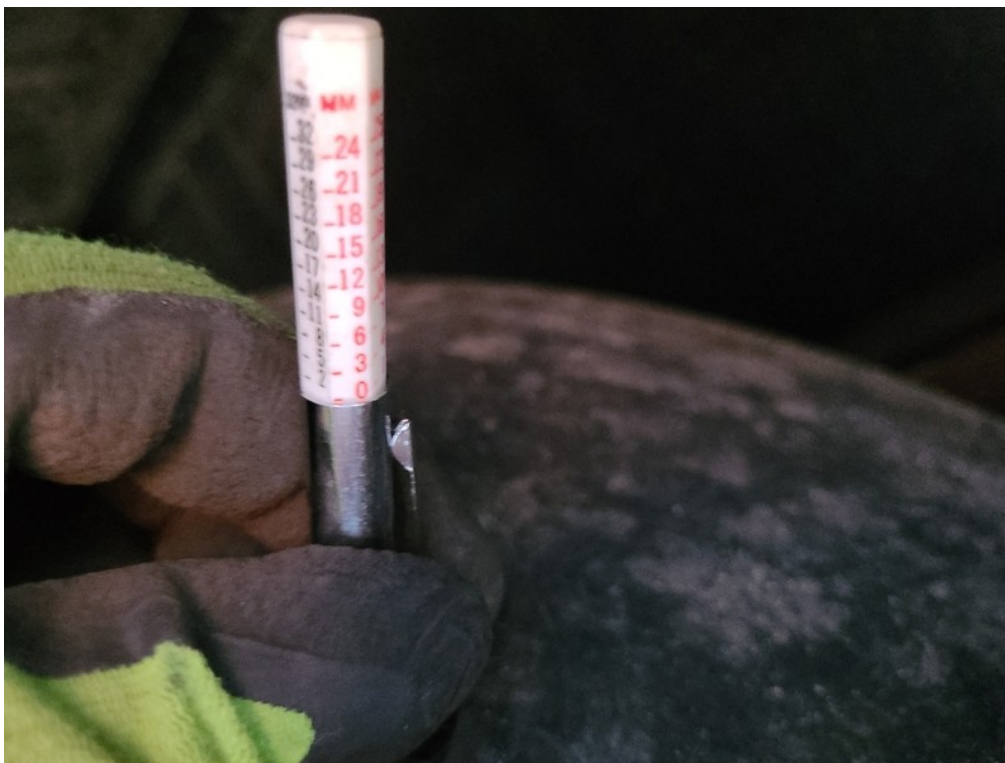
| P.č. | Poškozený díl | Druh poškození | Způsob opravy |
|---|---|---|---|
| 17 | Pneumatika kola 3ks | Opotřebení | Vyměnit |

**17 Pneumatika kola 3ks - Opotřebení**  
Umístění: Exteriér (vnější prostor)  
Způsob opravy: Vyměnit

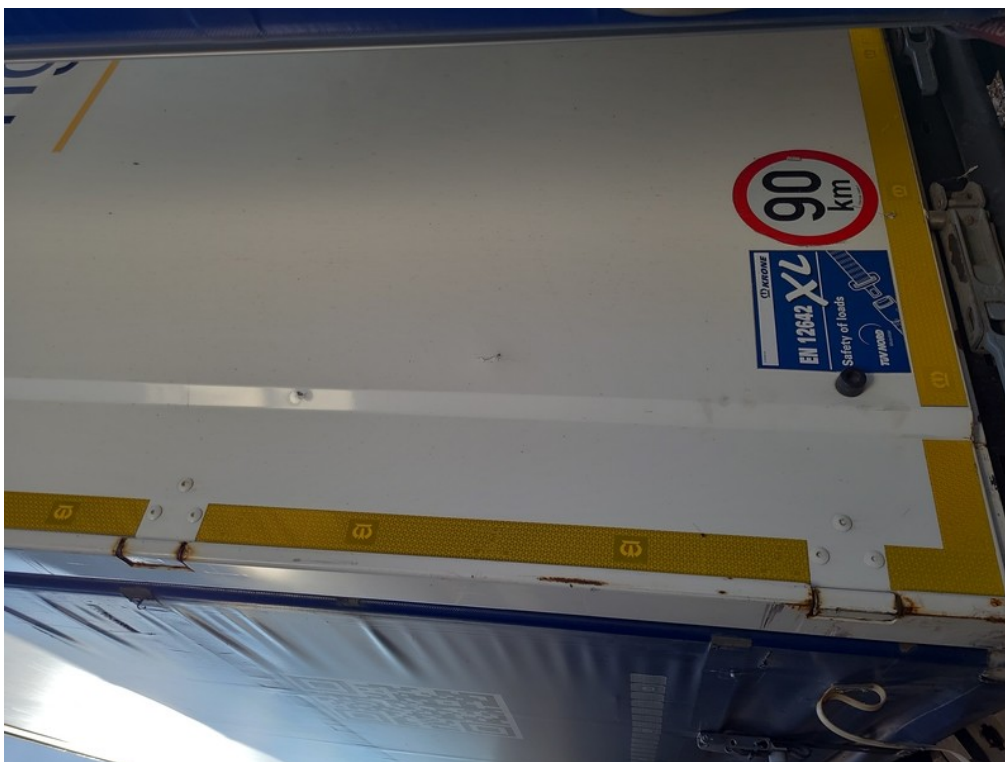
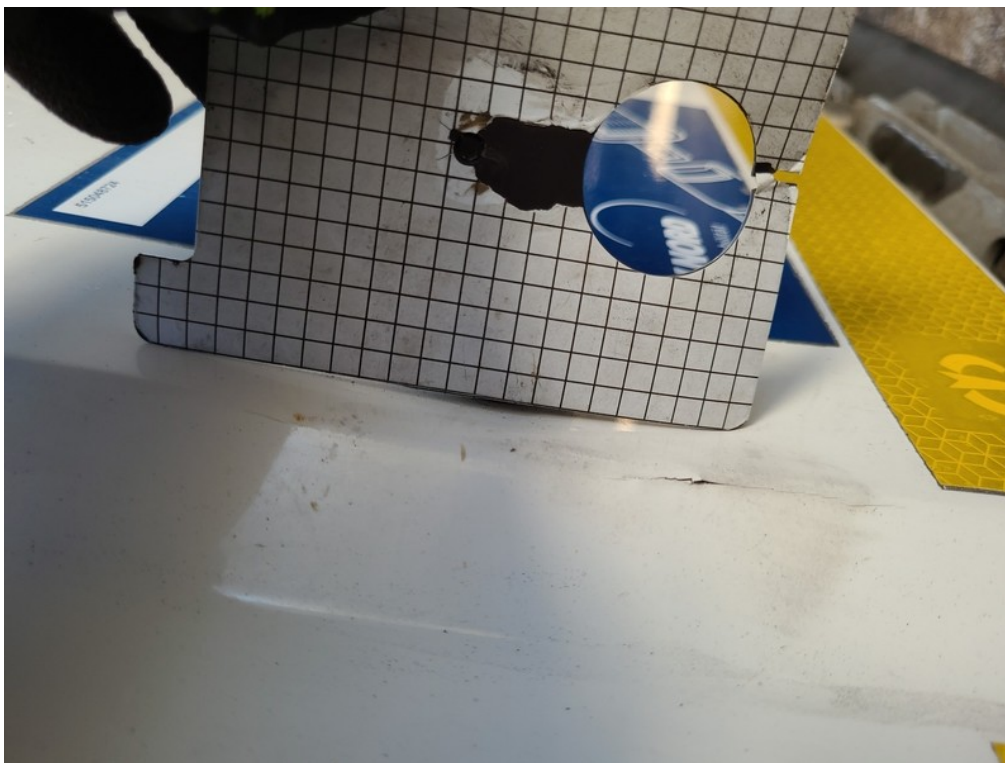
| P.č. | Poškozený díl | Druh poškození | Způsob opravy |
|---|---|---|---|
| 18 | Dveře zadní nákladové L křídlo | Deformace | Vyměnit |

**18 Dveře zadní nákladové L křídlo - Deformace**  
Umístění: Exteriér (vnější prostor)  
Způsob opravy: Vyměnit

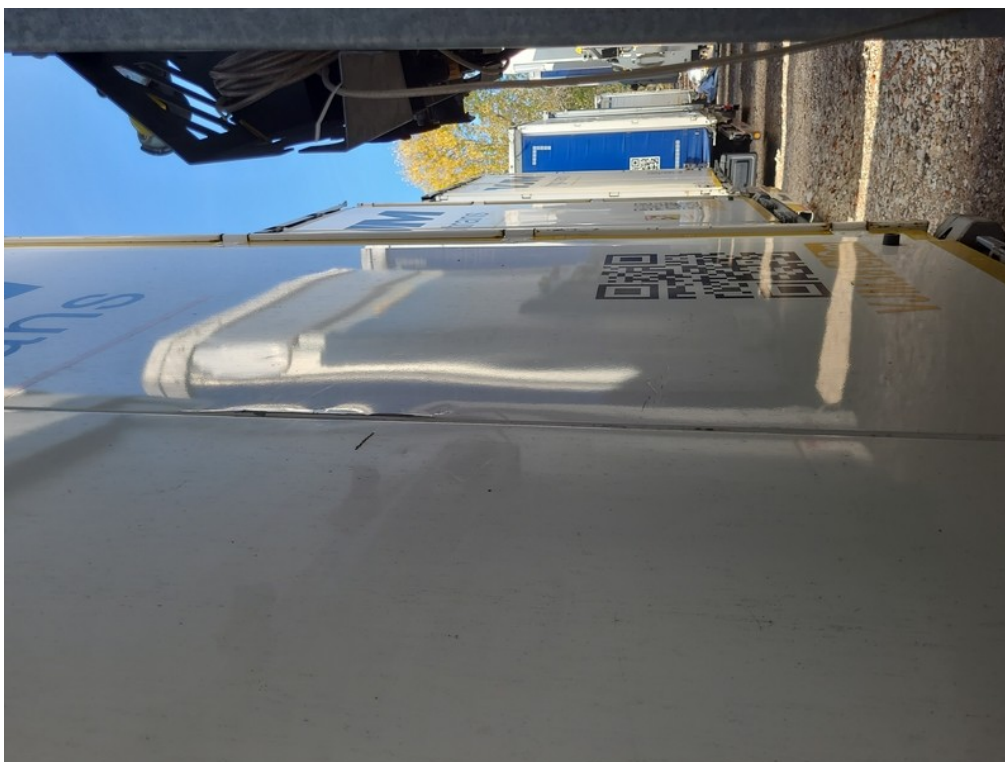
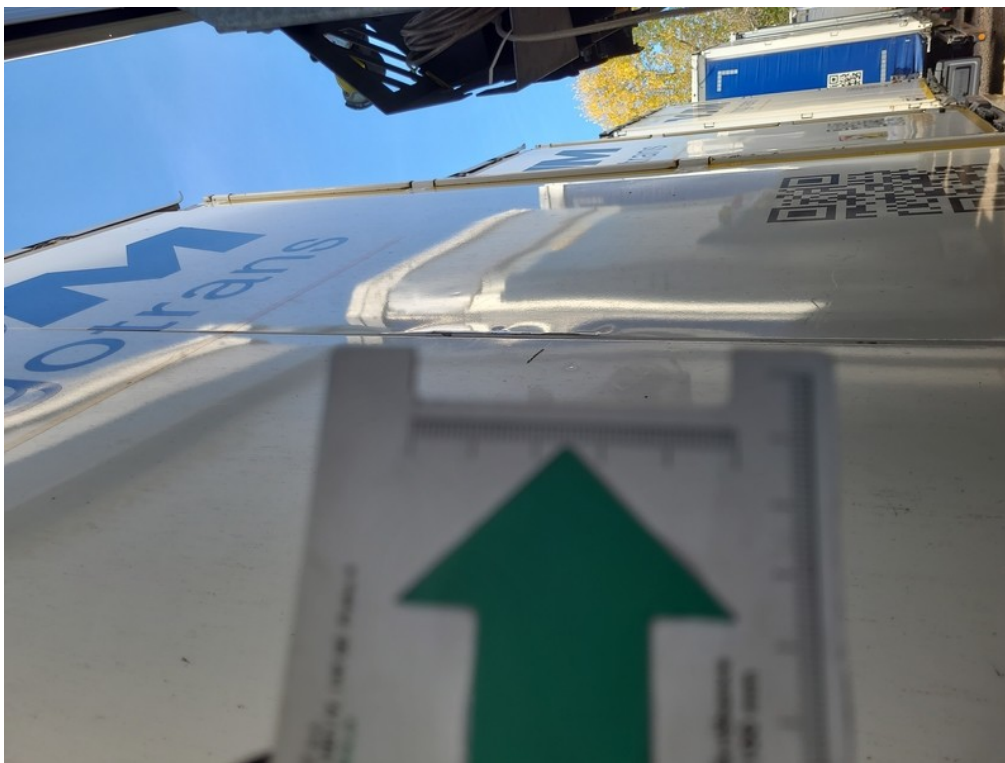
| P.č. | Poškozený díl | Druh poškození | Způsob opravy |
|---|---|---|---|
| 19 | Dveře zadní nákladové P křídlo | Deformace | Vyměnit |

**19 Dveře zadní nákladové P křídlo - Deformace**  
Umístění: Exteriér (vnější prostor)  
Způsob opravy: Vyměnit

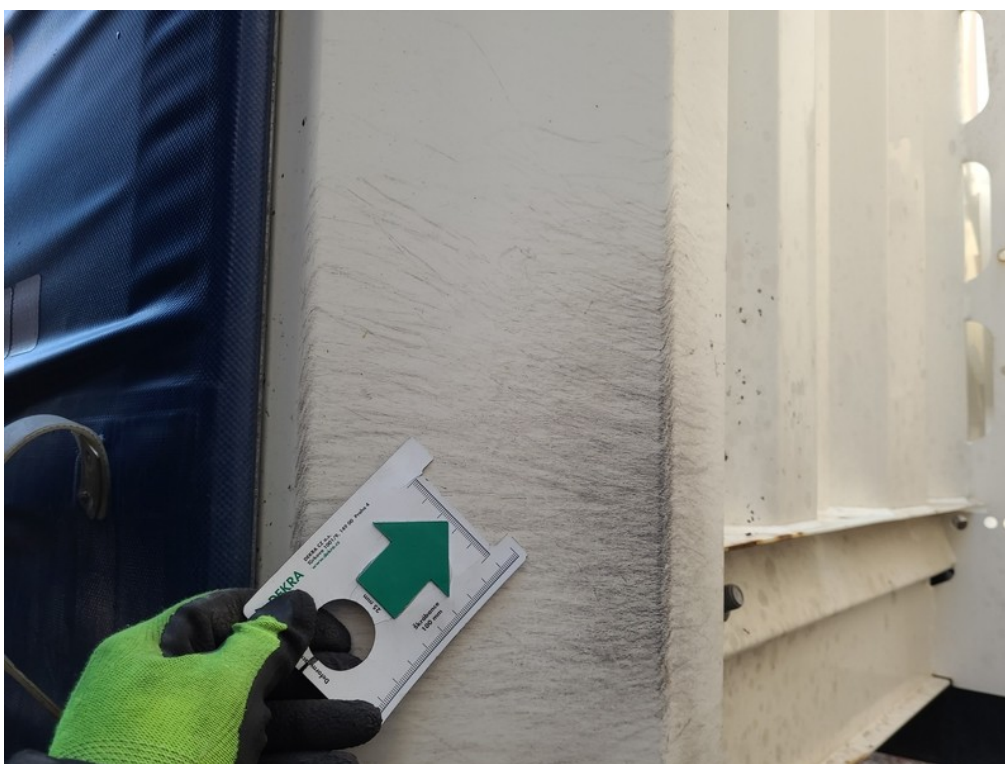
| P.č. | Poškozený díl | Druh poškození | Způsob opravy |
|---|---|---|---|
| 20 | Přední čelo | Škrábance | Lakovat |

**20** **Přední čelo - Škrábance**  
Umístění:  
Způsob opravy:

Interiér (vnitřní prostor)  
Lakovat
