## DEKRA CZ a.s.

### ÚDAJE O VOZIDLE

| RZ: | 5AK5576 | VIN: | WKESD00000937993 |
| Model vozidla: | Krone | Provedení: | SD |

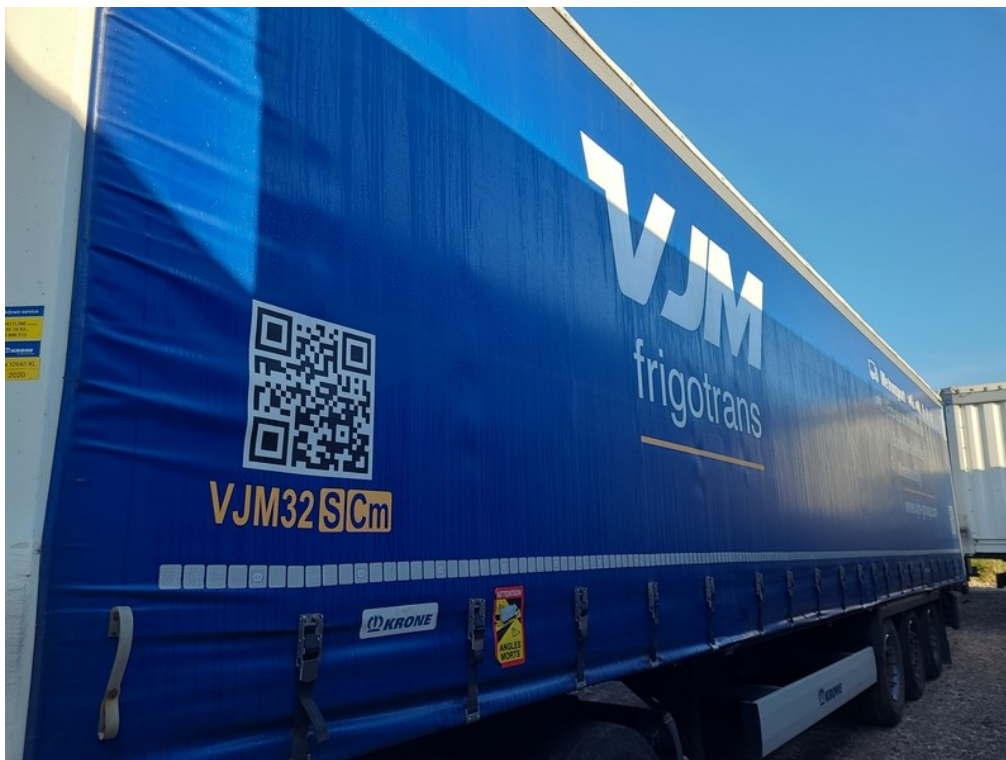
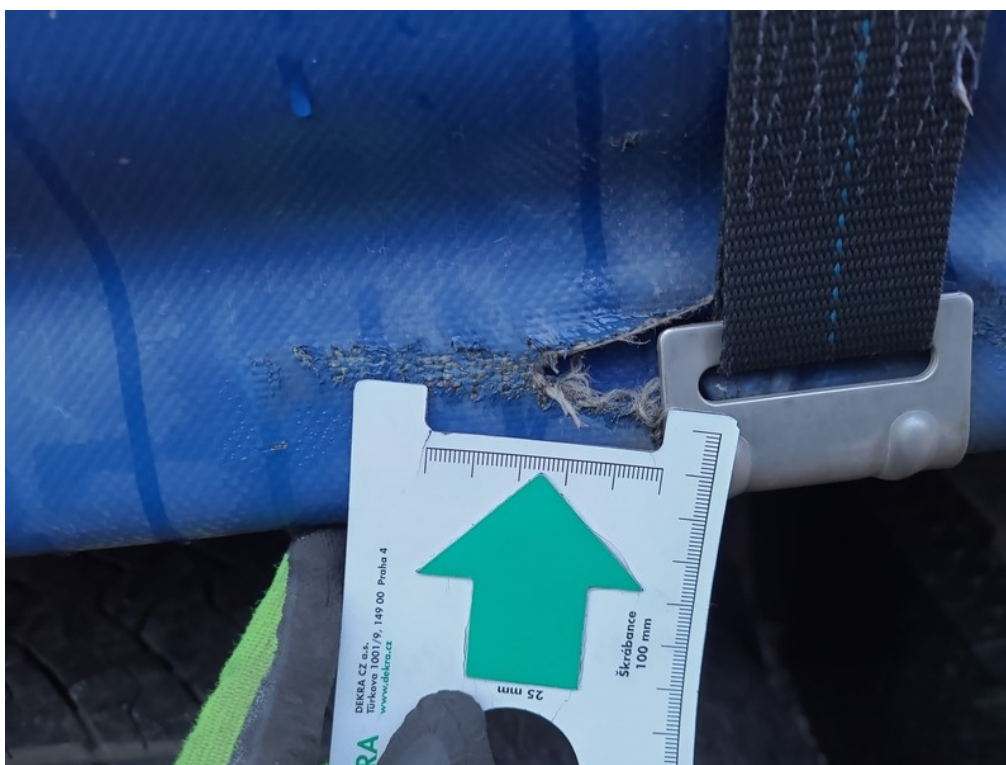
| P.č. | Poškozený díl | Druh poškození | Způsob opravy |
|---|---|---|---|
| 1 | Plachta levá | Prasklina | Opravit |

1 Plachta levá - Prasklina  
Umístění:  
Způsob opravy:

Exteriér (vnější prostor)  
Opravit

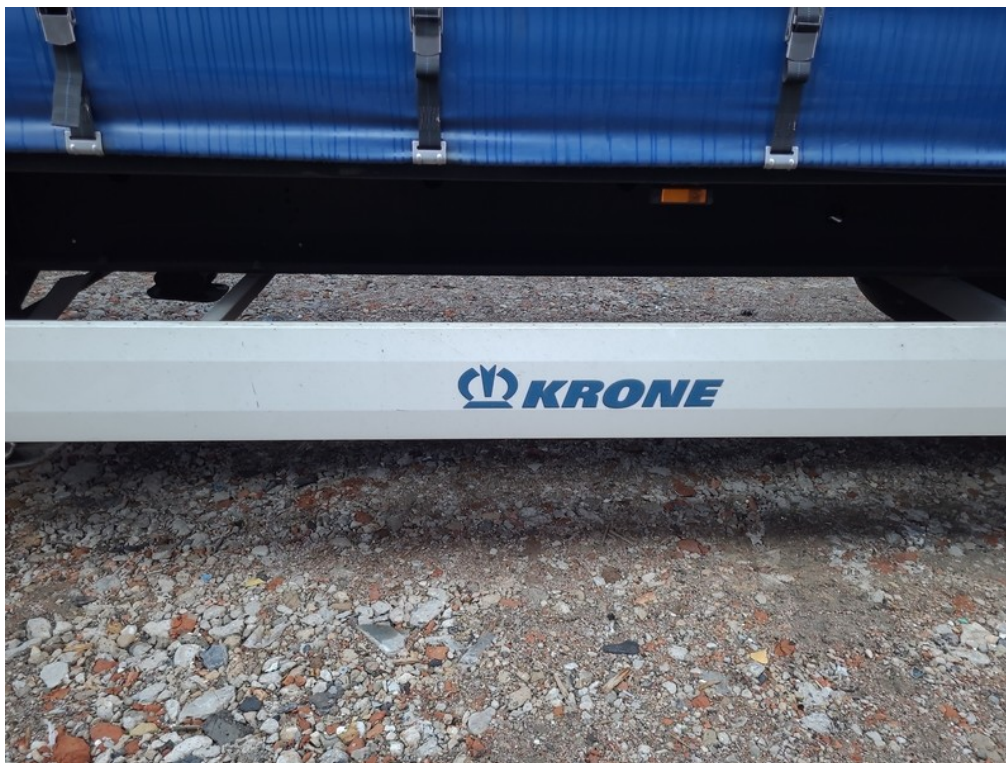
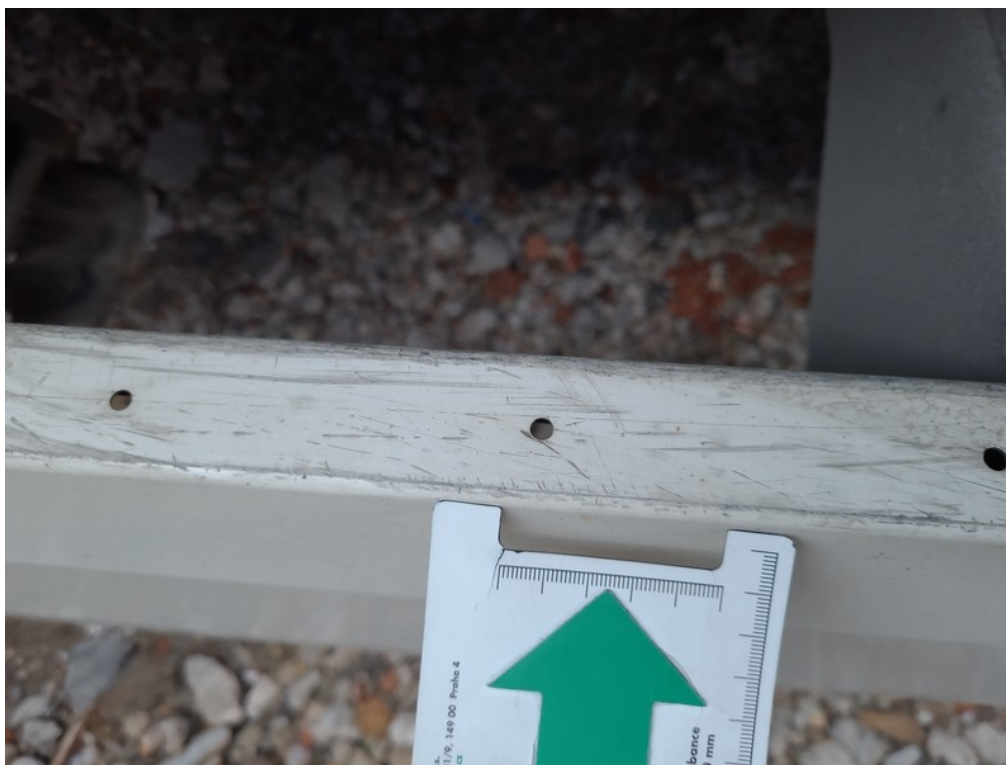
| P.č. | Poškozený díl | Druh poškození | Způsob opravy |
|---|---|---|---|
| 2 | Zábrana podjetí leva | Škrábance | Lakovat |

### 2 Zábrana podjetí leva - Škrábance

Lakovat

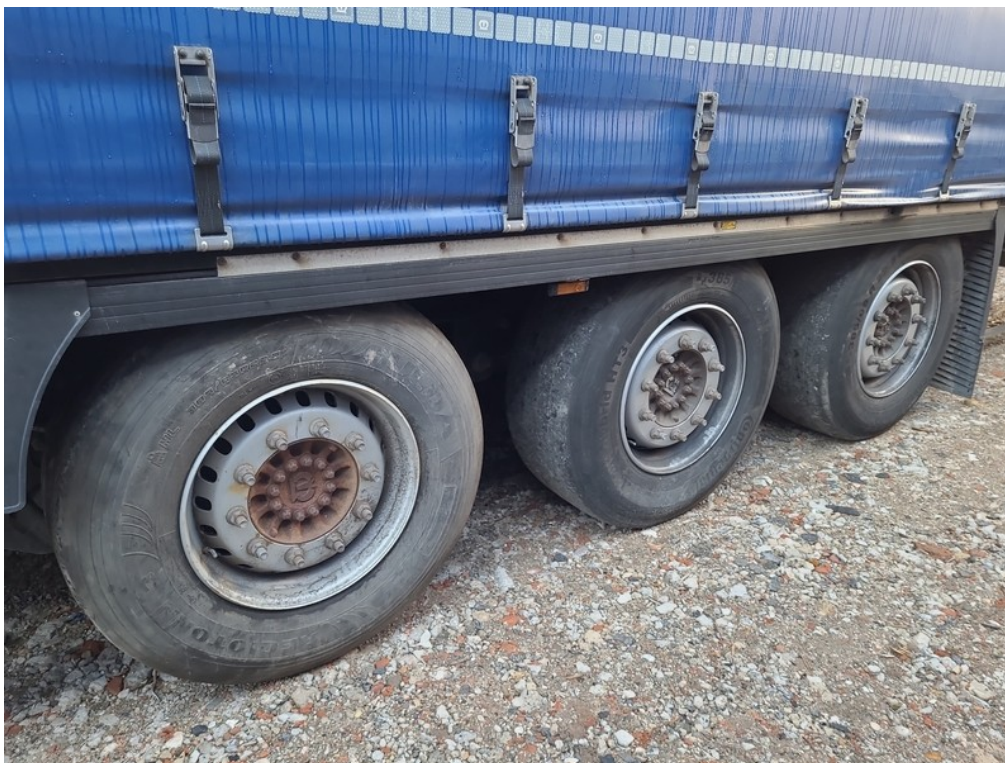
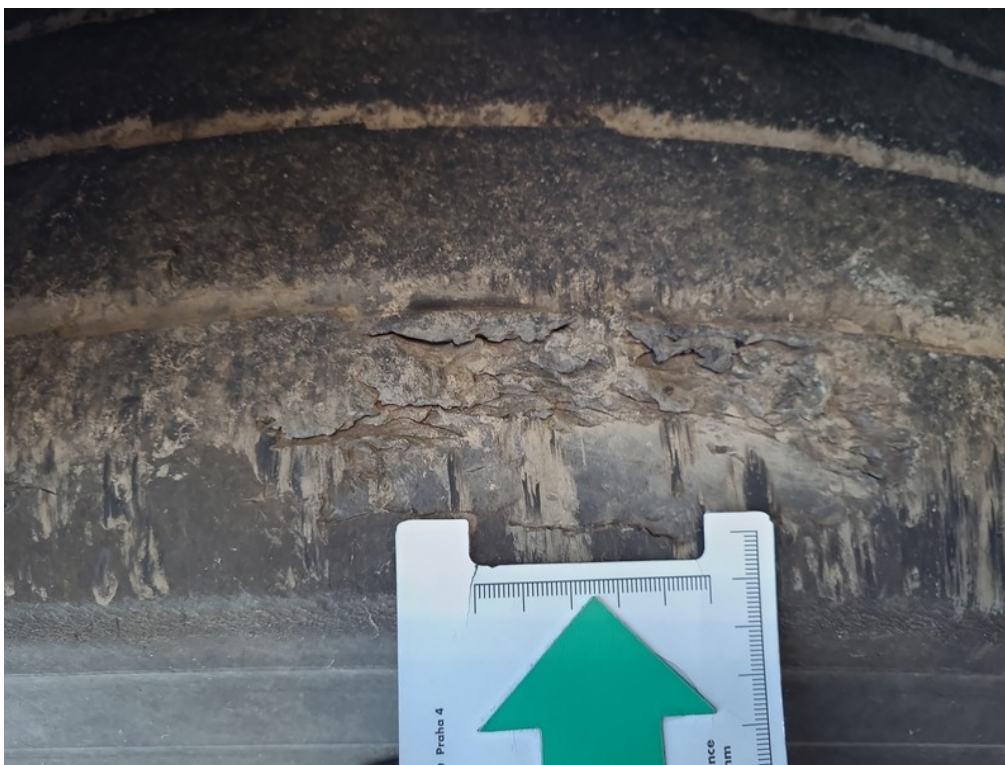
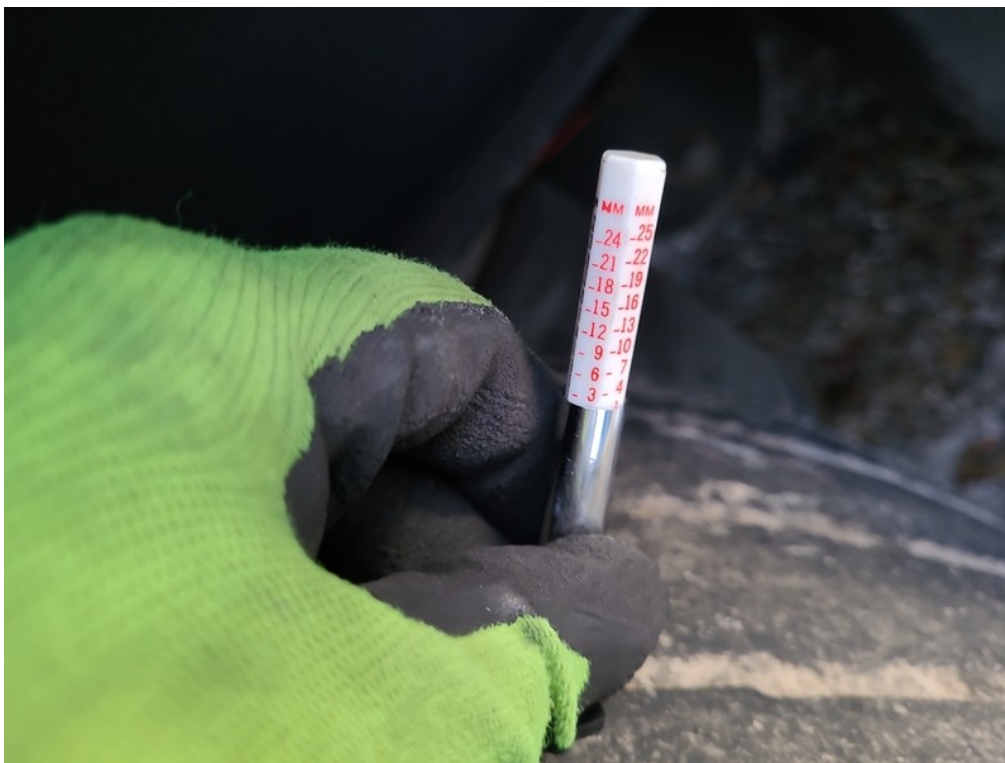
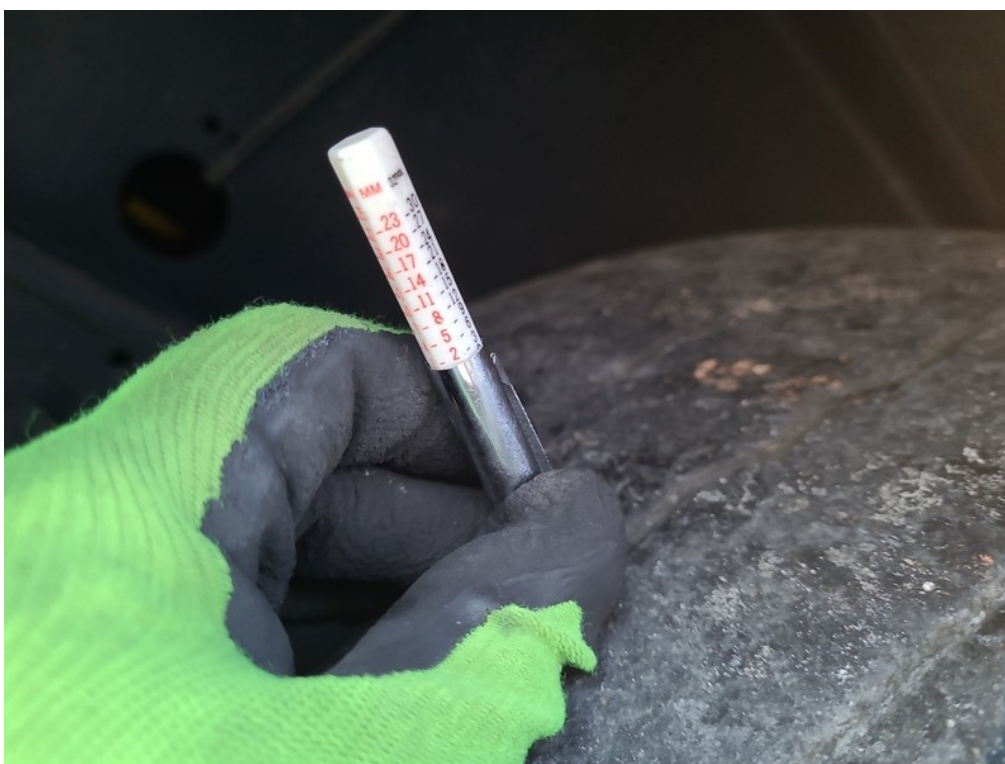
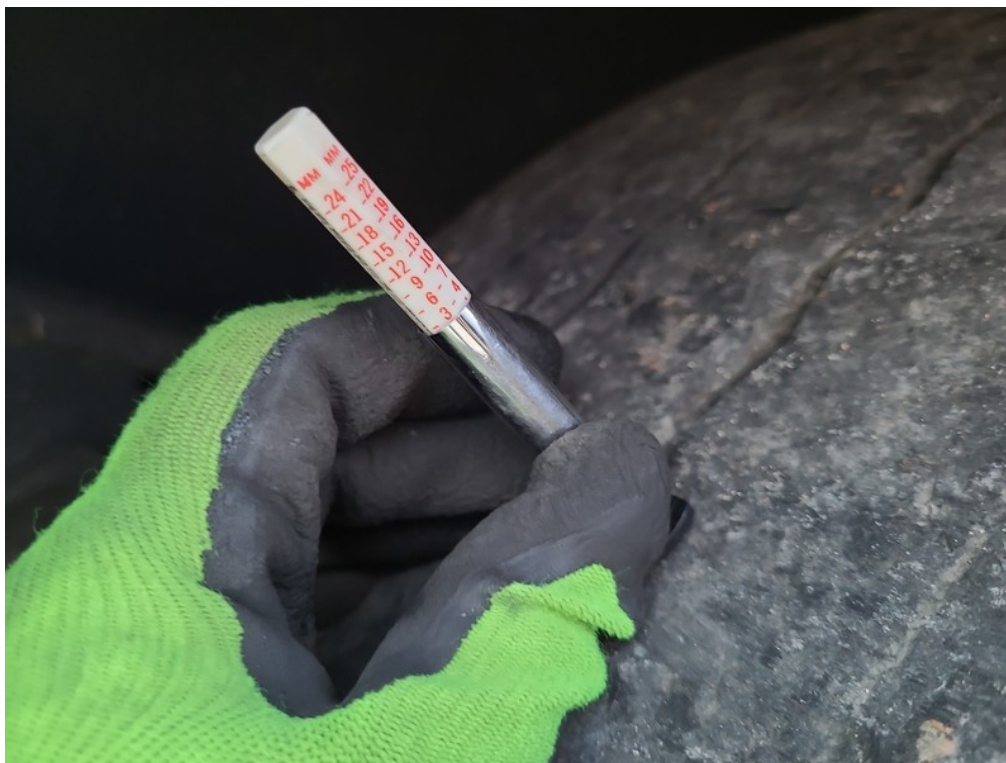
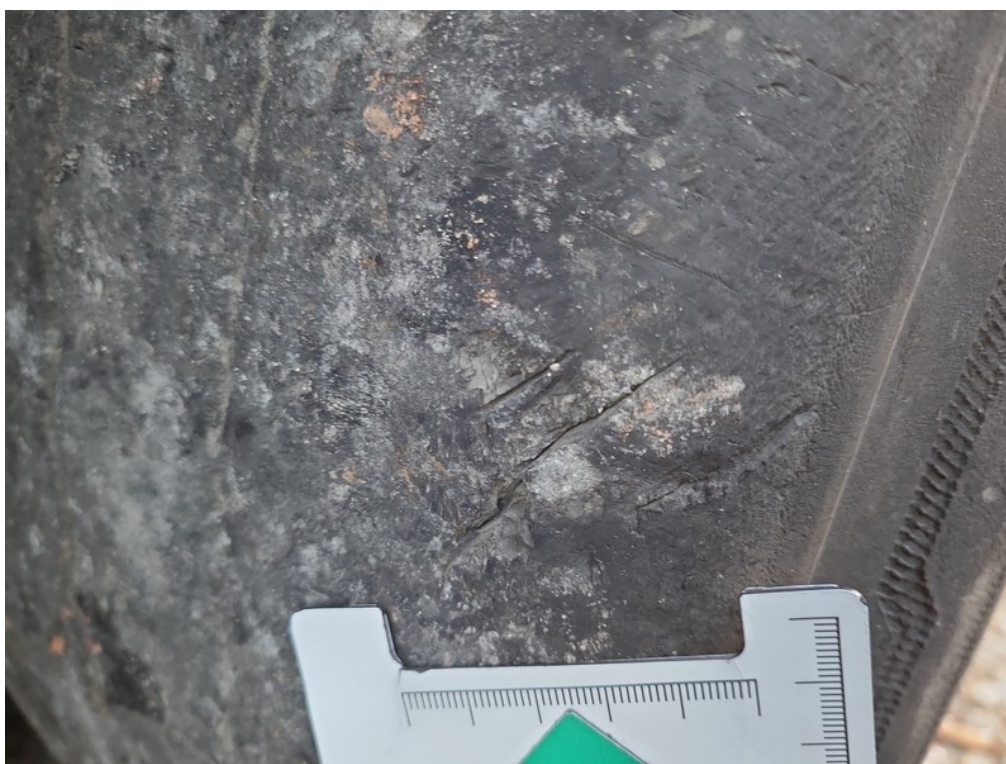
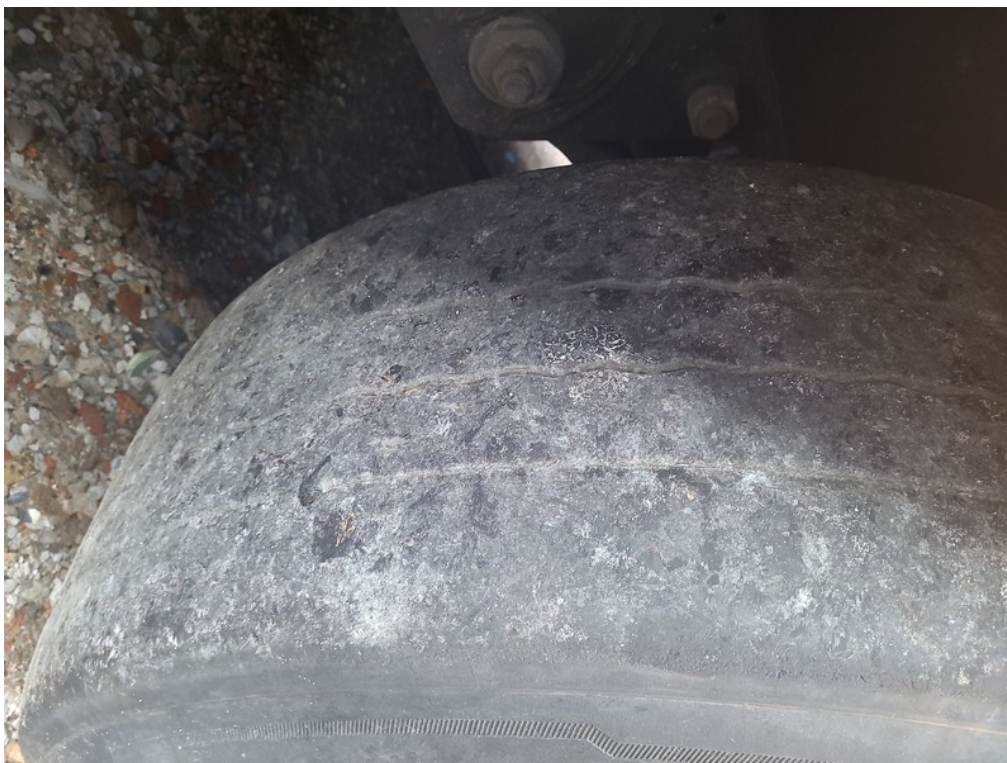
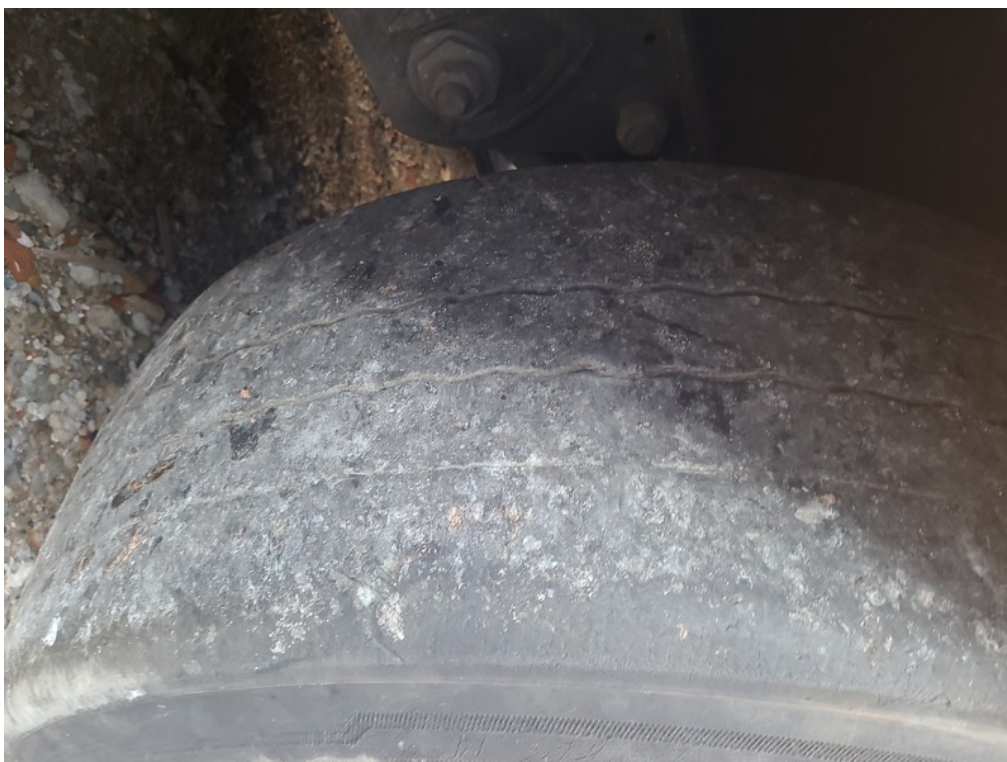
| | Značka pneu | Rozměr pneu | Druh pneu | Vzorek pneu (mm) |
|---|---|---|---|---|
| 1. Náprava zadní 1. Pneu levá | Fulda | 385/65 R 22.5 | Smíšené | 2 |
| 2. Náprava zadní 1. Pneu levá | Continental | 385/65 R 22.5 | Smíšené | 2 |
| 3. Náprava zadní 1. Pneu levá | Continental | 385/65 R 22.5 | Smíšené | 2 |

| P.č. | Poškozený díl | Druh poškození | Způsob opravy |
|---|---|---|---|
| 3 | Pneumatika kola 3ks | Opotřebení | Vyměnit |

**3 Pneumatika kola 3ks - Opotřebení**  
Umístění: Exteriér (vnější prostor)  
Způsob opravy: Vyměnit

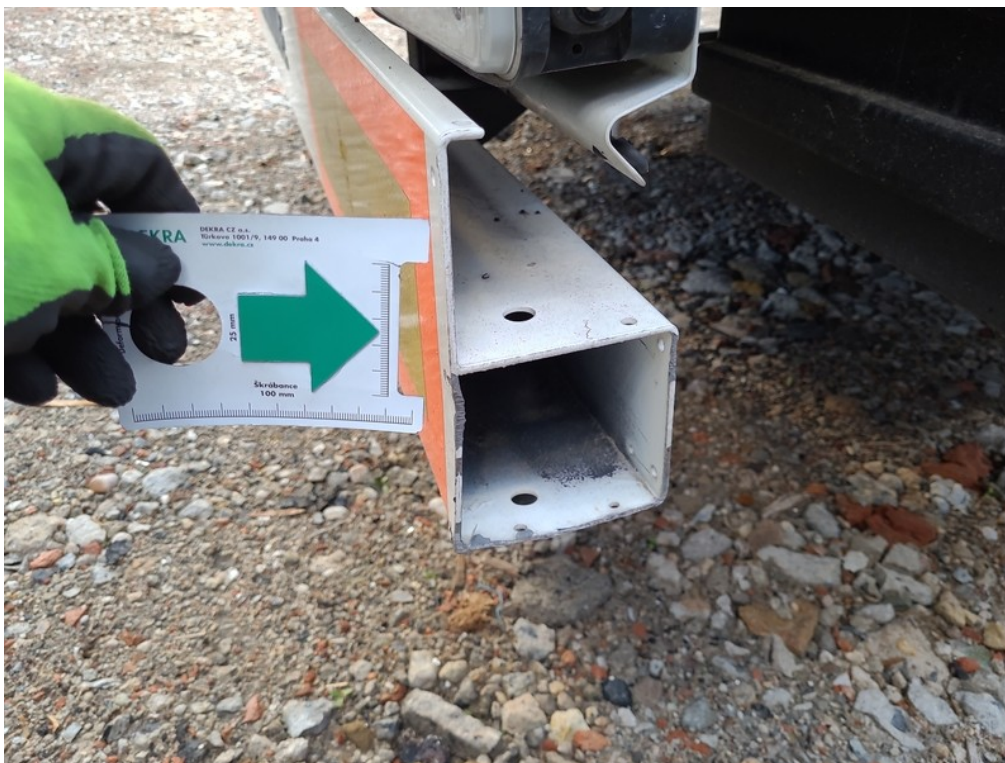
| P.č. | Poškozený díl | Druh poškození | Způsob opravy |
|---|---|---|---|
| 4 | Plastová krytka zadního narazníku | Chybí | Doplnit/dodat |

- 4 **Plastová krytka zadního narazníku - Chybí**  
Umístění: Exteriér (vnější prostor)  
Způsob opravy: Doplnit/dodat

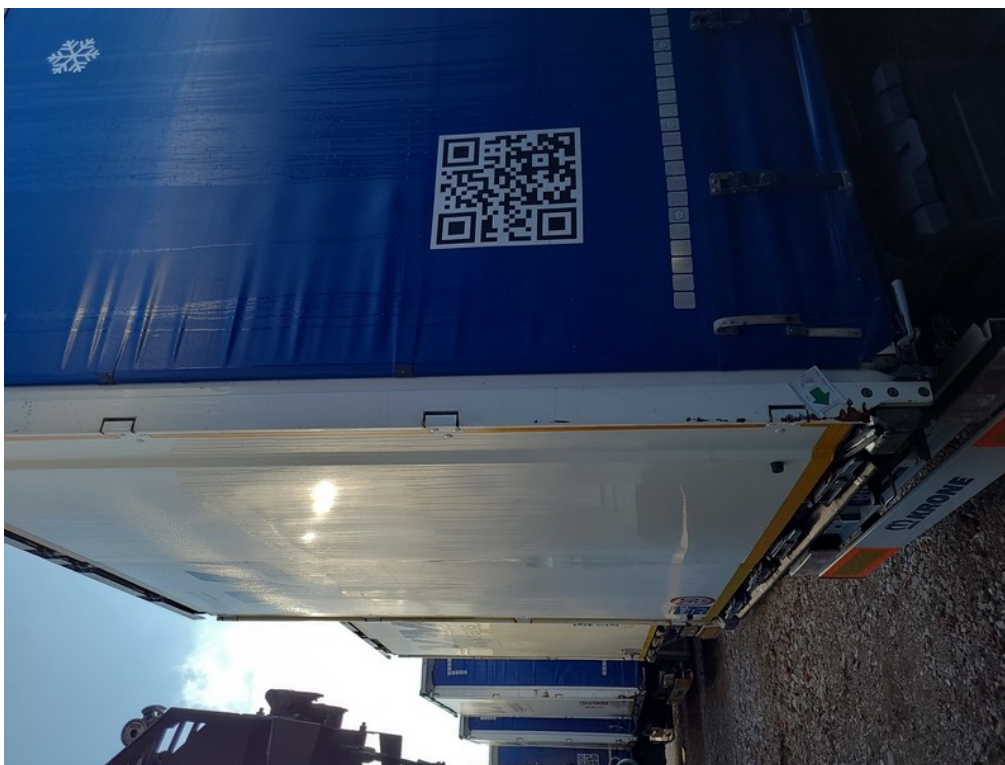
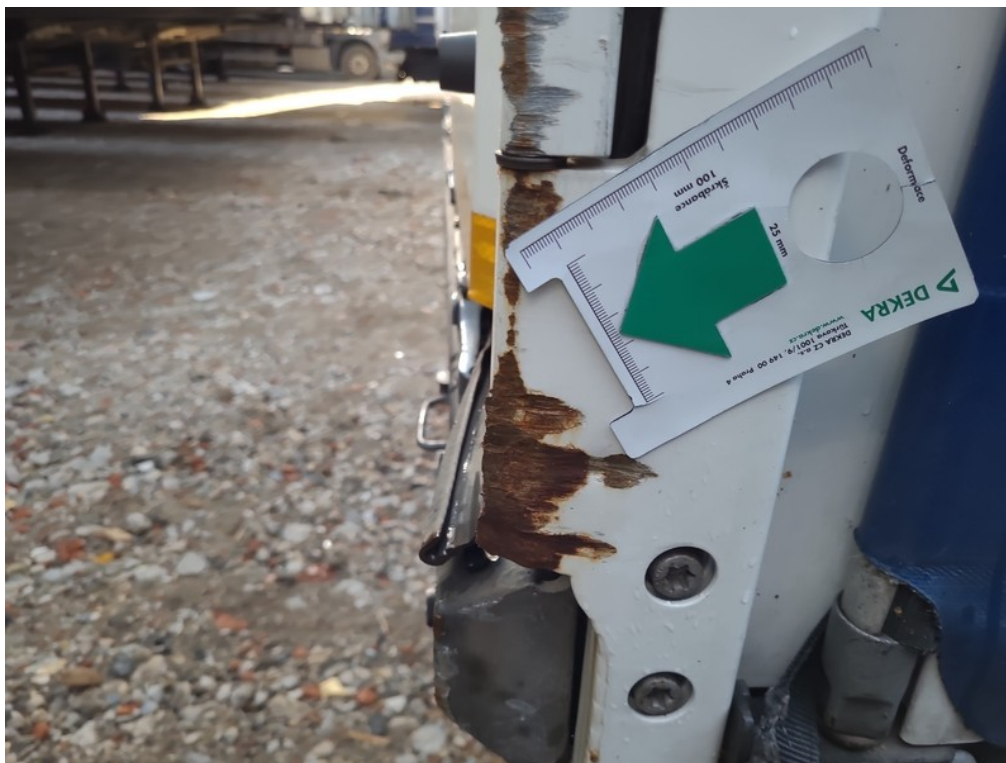
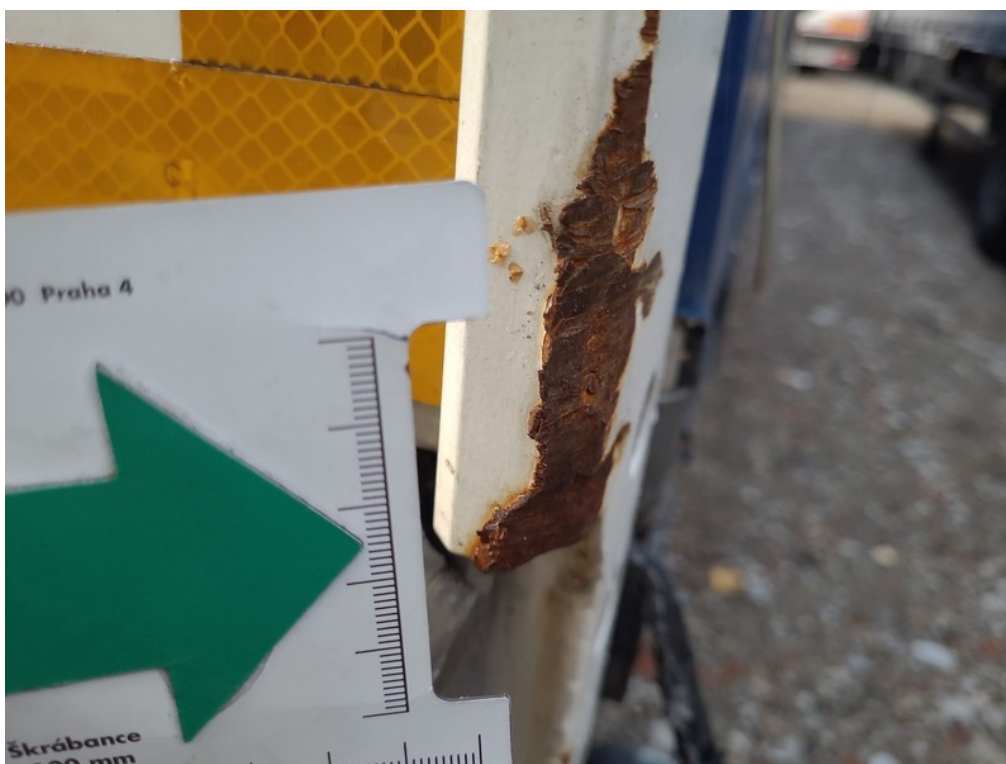
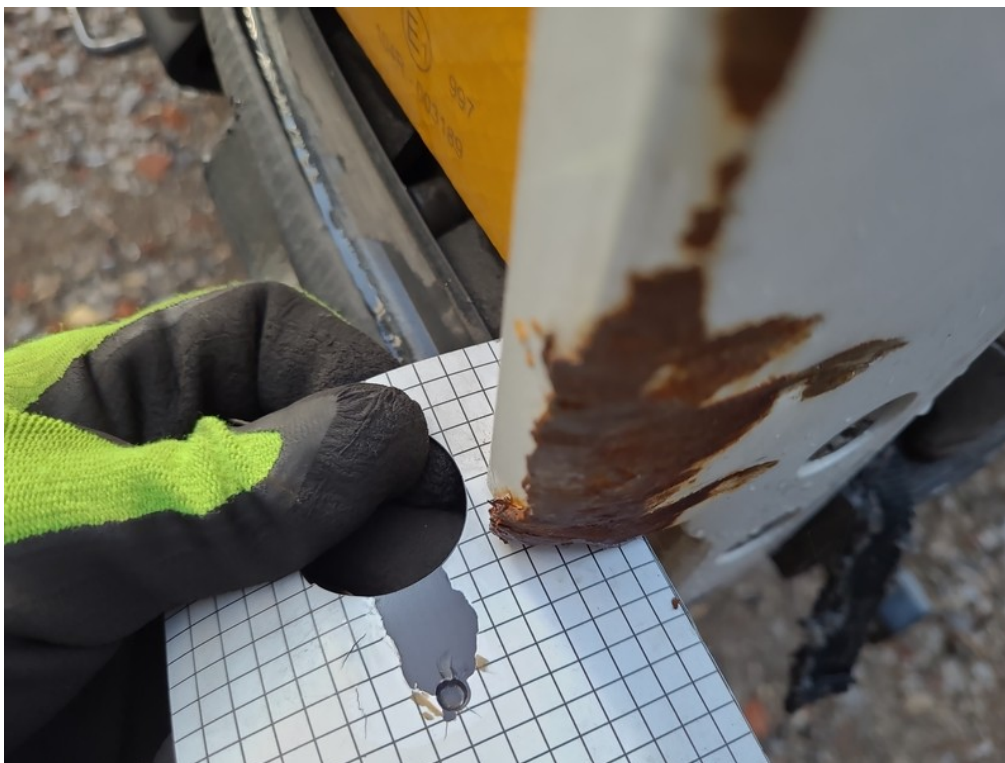
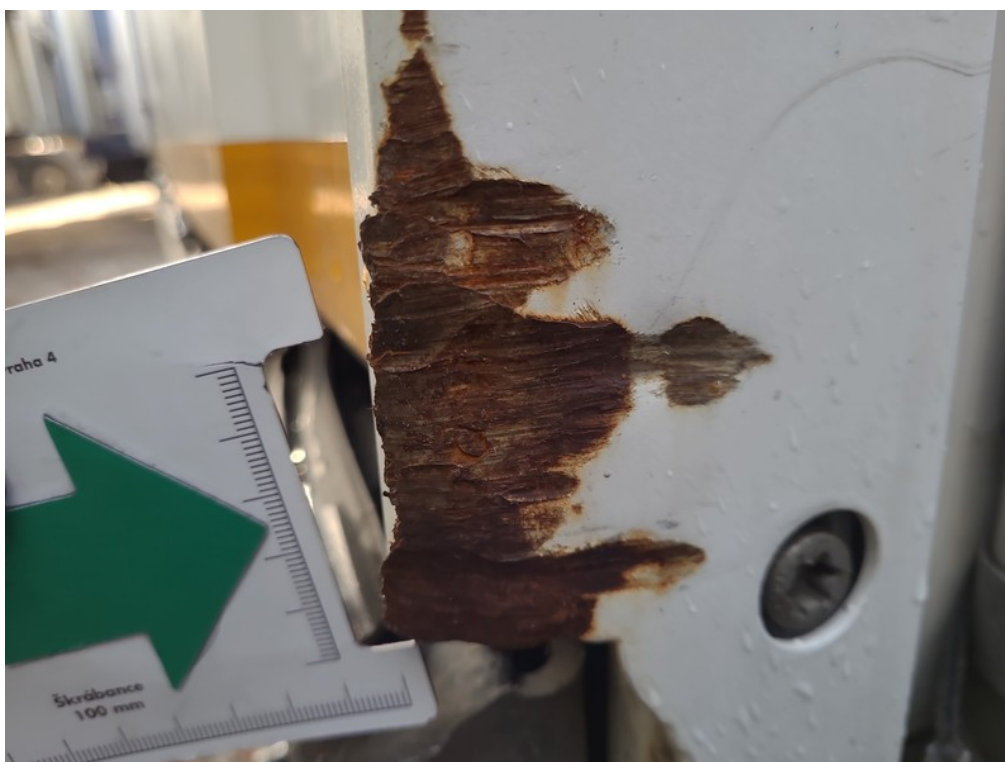
| P.č. | Poškozený díl | Druh poškození | Způsob opravy |
|---|---|---|---|
| 5 | Zadní Rám | Deformace | Opravit |

- 5 **Zadní Rám - Deformace**  
Umístění: Exteriér (vnější prostor)  
Způsob opravy: Opravit

Poznámka: +koroze

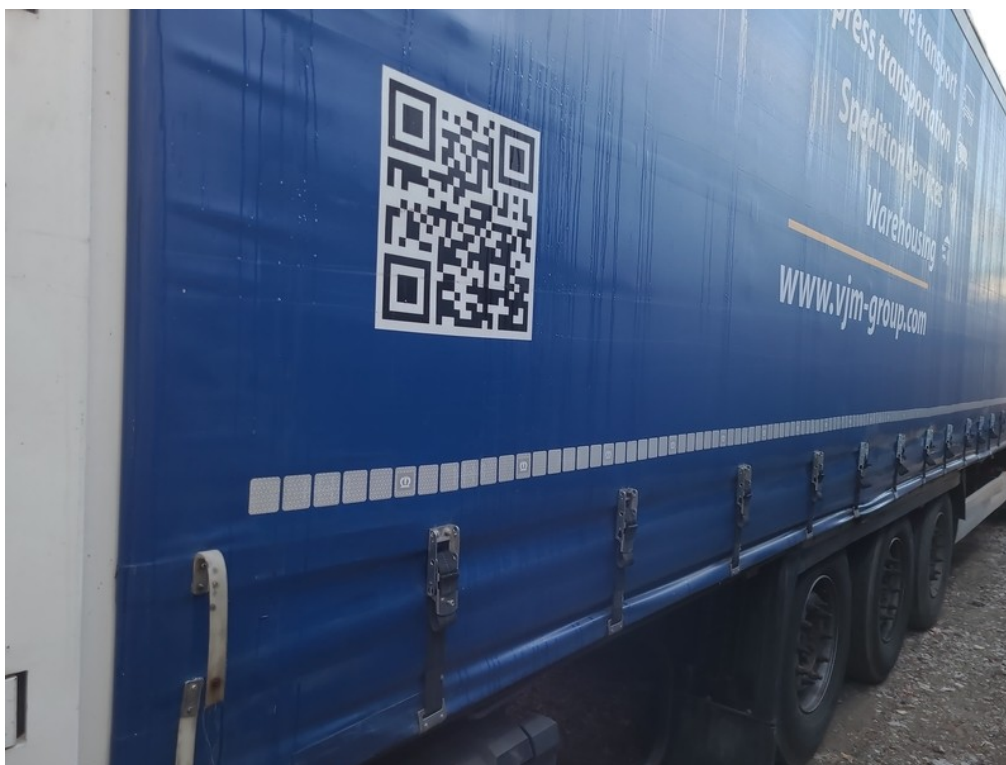
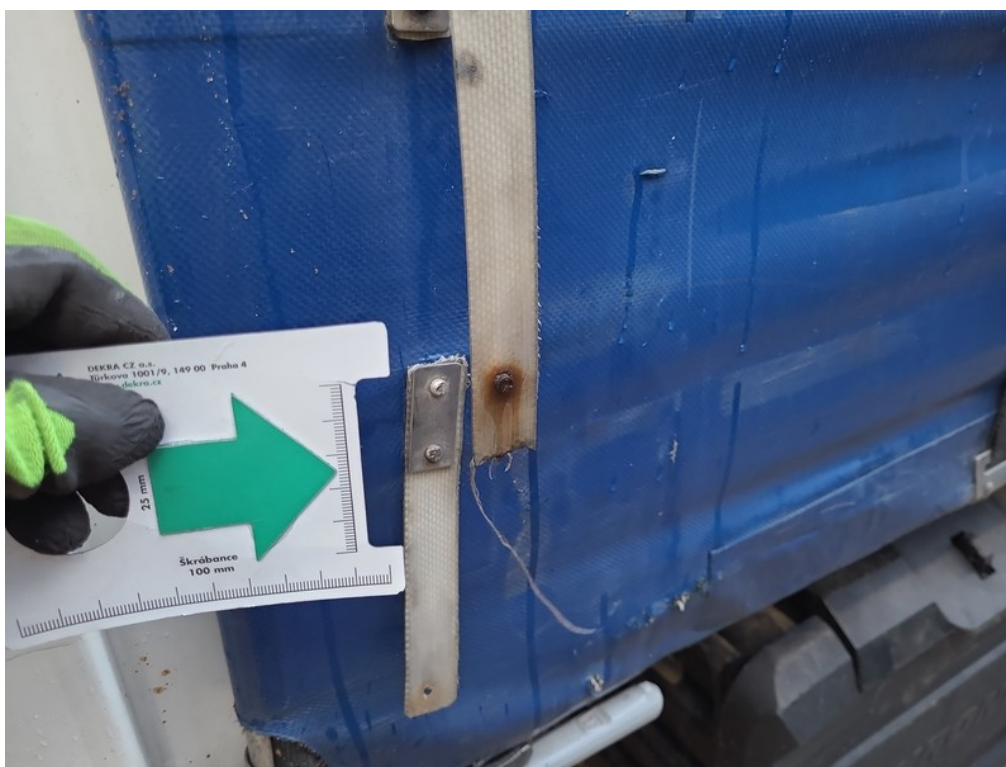
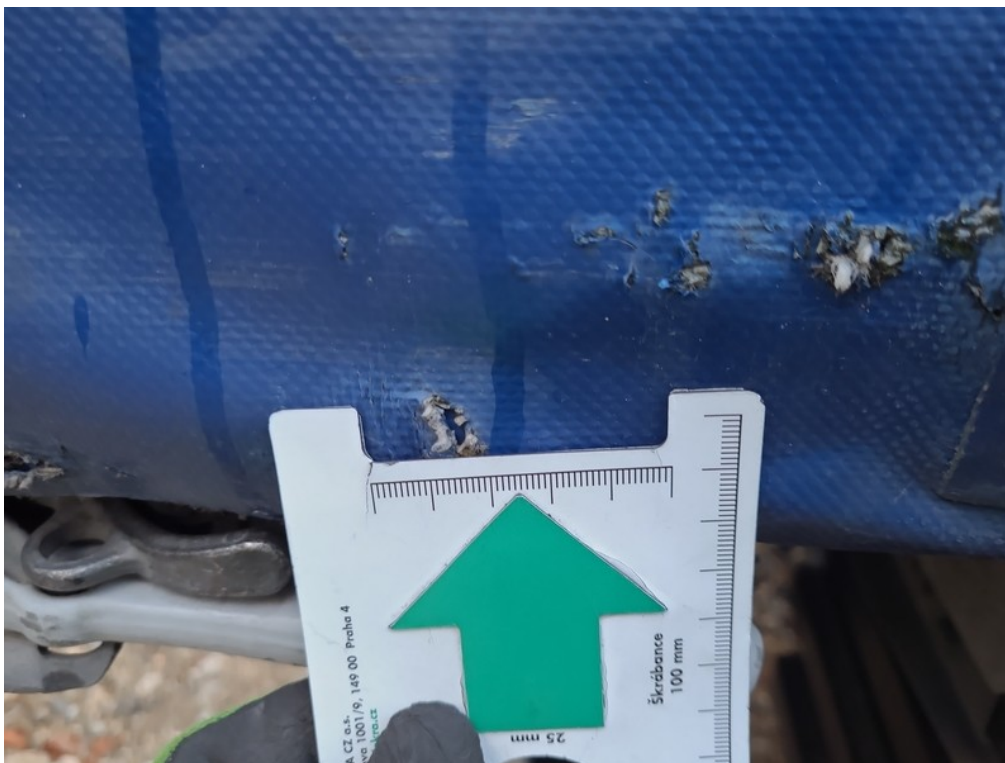
| P.č. | Poškozený díl | Druh poškození | Způsob opravy |
|---|---|---|---|
| 6 | Plachta pravá | Prasklina | Opravit |

### 6 Plachta prává - Prasklina

Exteriér (vnější prostor)  
Opravit

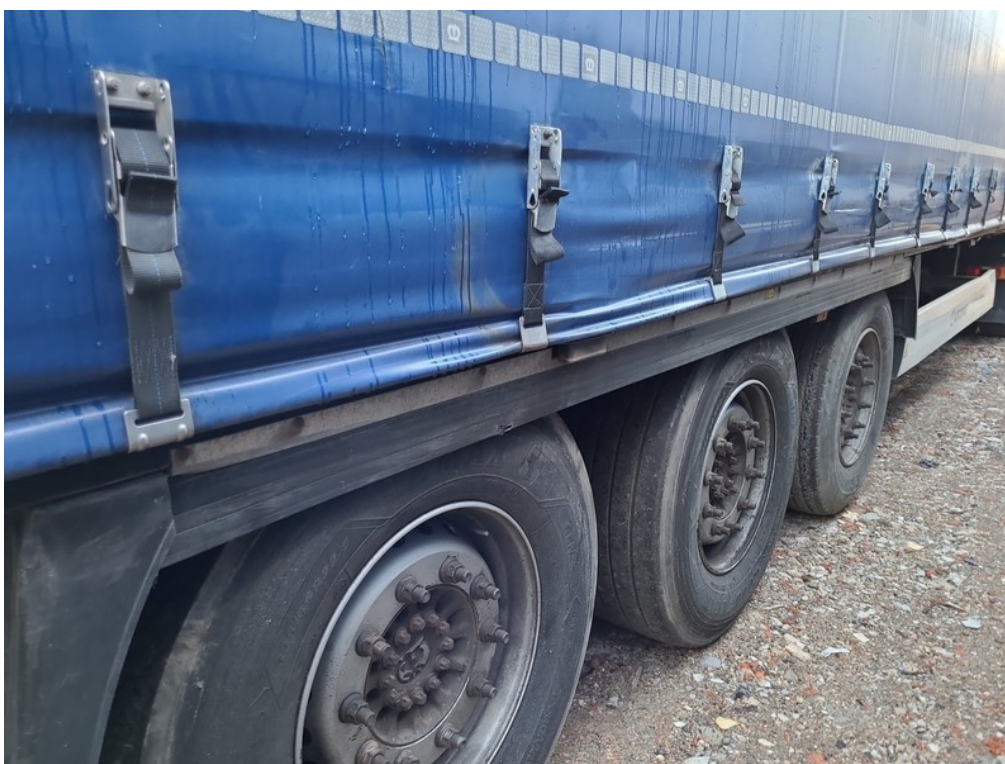
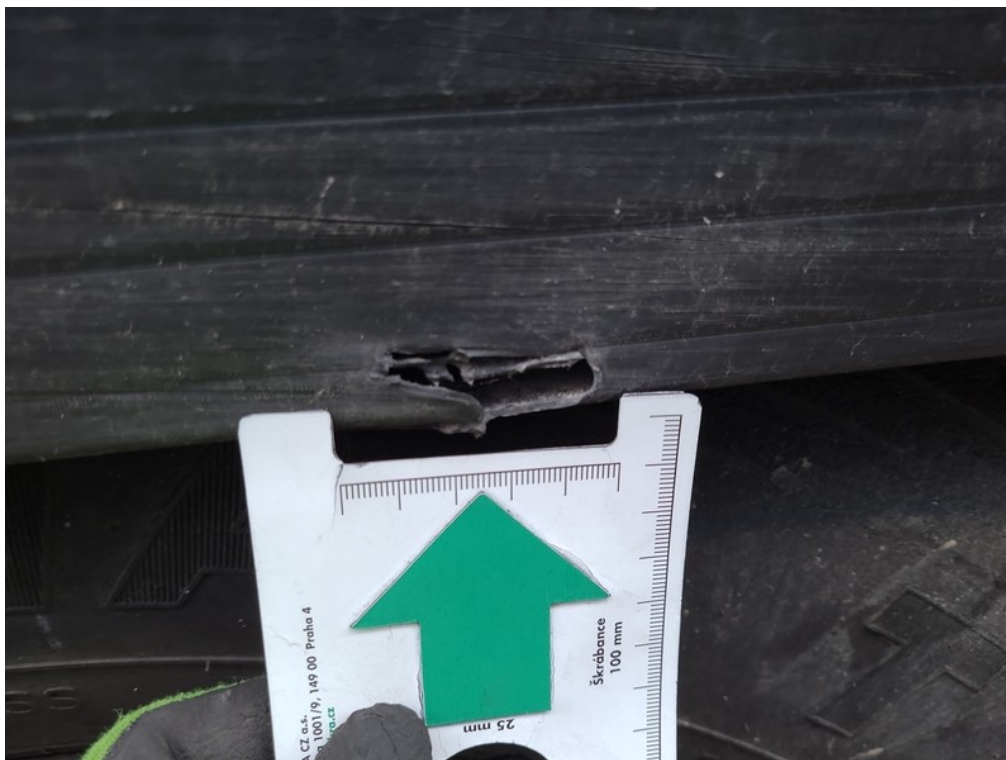
| P.č. | Poškozený díl | Druh poškození | Způsob opravy |
|---|---|---|---|
| 7 | Pravá lišta | Prasklina | Vyměnit |

7 **Pravá lišta - Prasklina**  
Umístění:  
Způsob opravy:

Exteriér (vnější prostor)  
Vyměnit

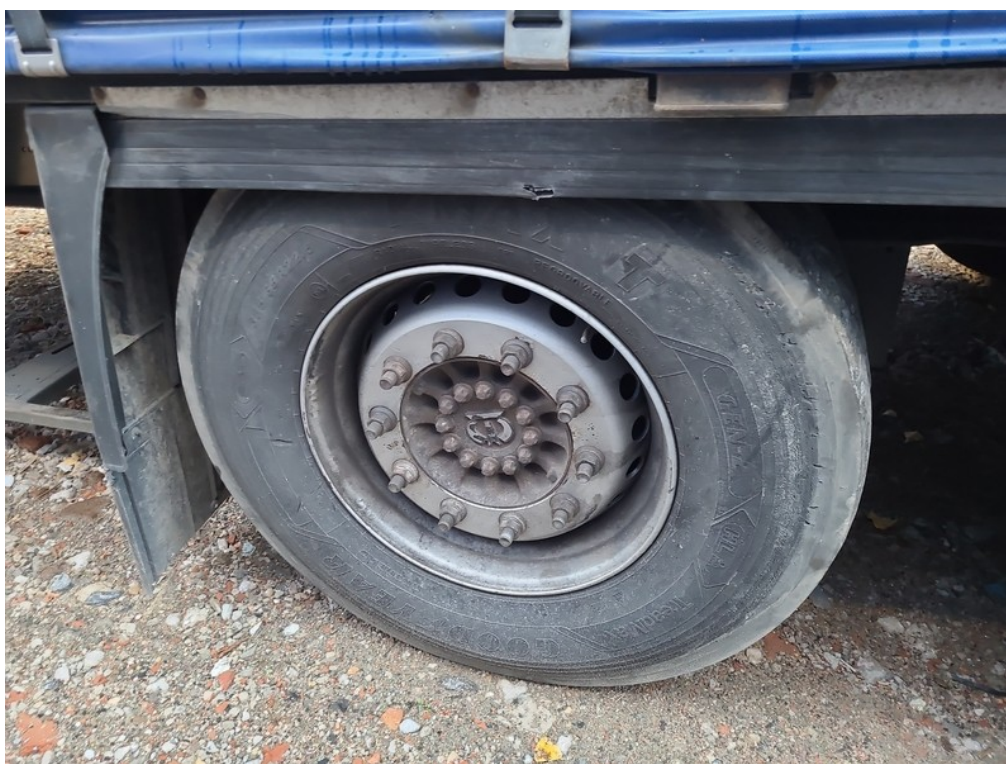
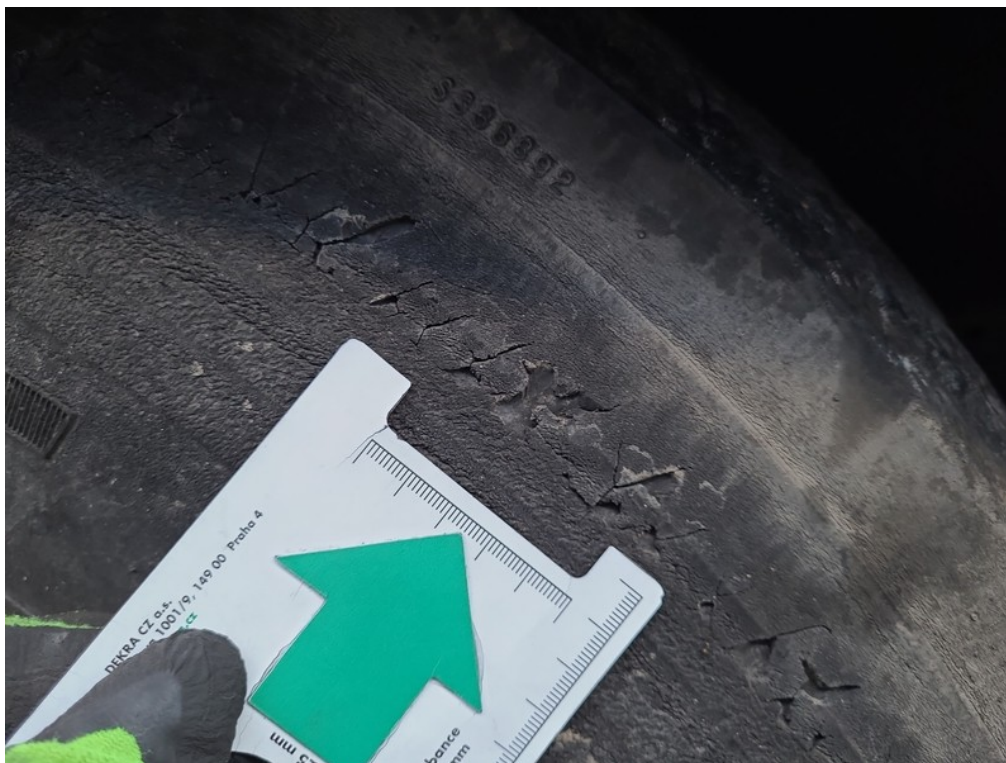
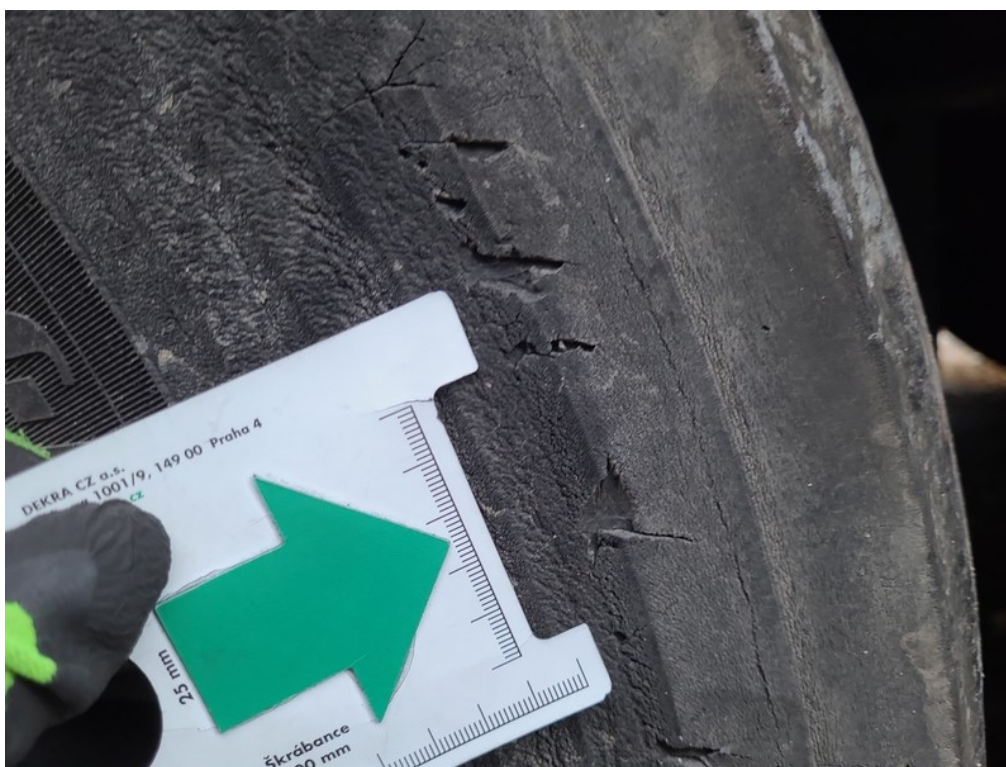
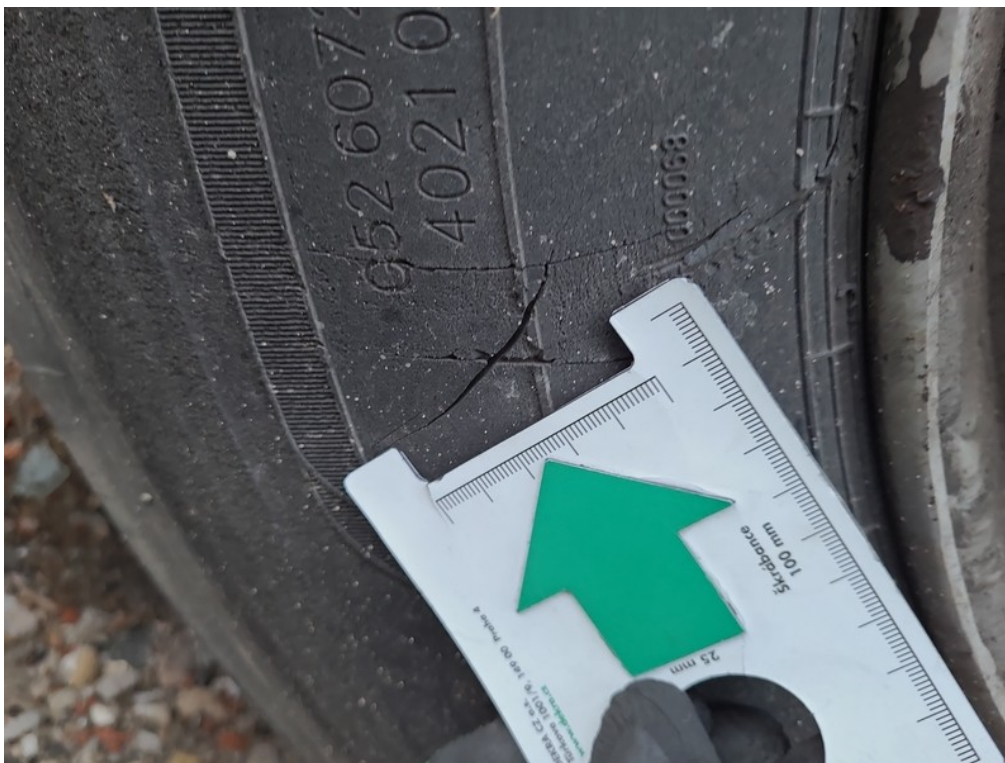
| P.č. | Poškozený díl | Druh poškození | Způsob opravy |
|---|---|---|---|
| 8 | Pneumatika PZ kola | Prasklina | Vyměnit |

### 8 Pneumatika PZ kola - Prasklina

Exteriér (vnější prostor)  
Vyměnit

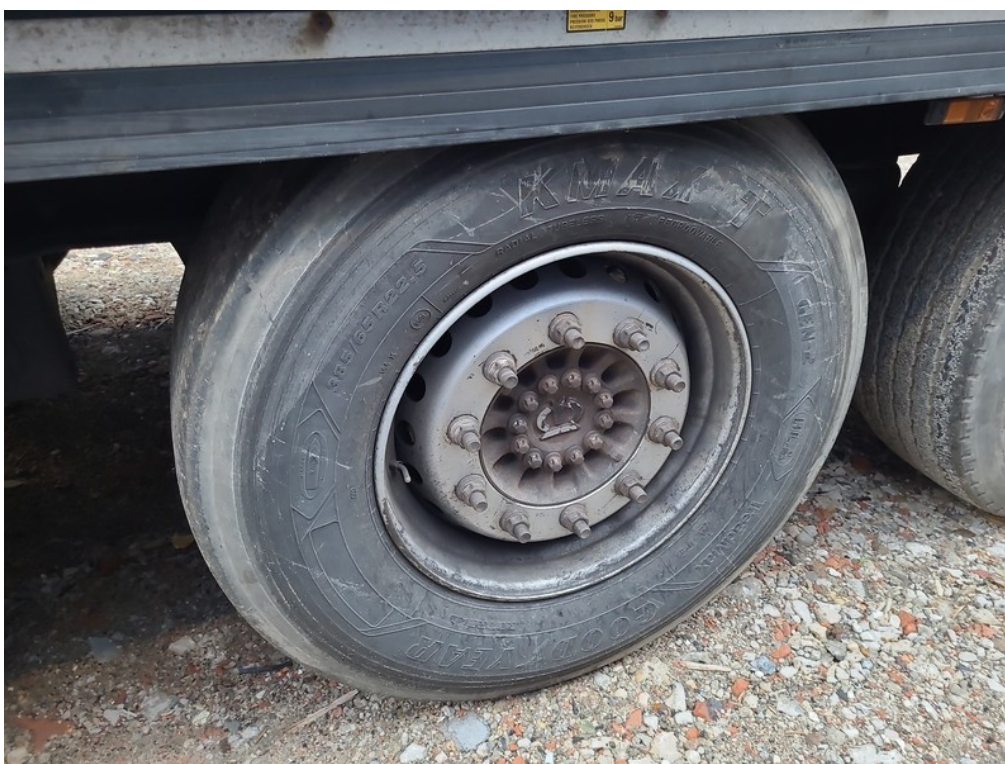
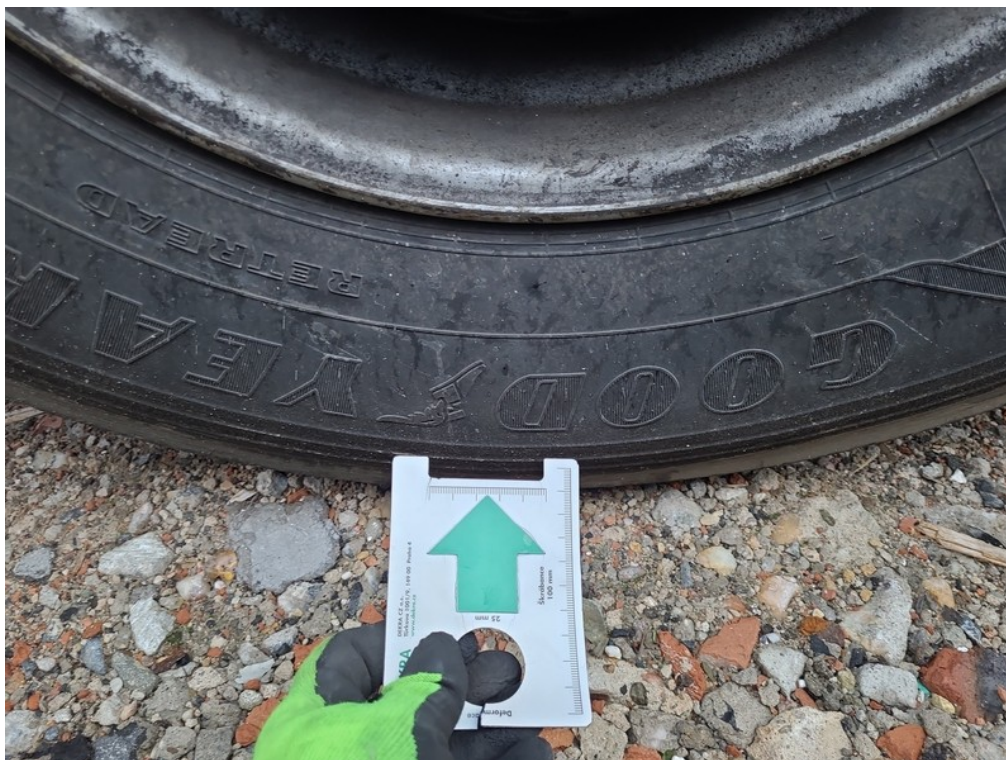
| P.č. | Poškozený díl | Druh poškození | Způsob opravy |
|---|---|---|---|
| 9 | Pneumatika kola 1ks | Neoriginální | Vyměnit |

- 9 **Pneumatika kola 1ks - Neoriginální**
- |                |                           |           |

| Způsob opravy: | Vyměnit | |
