## DEKRA CZ a.s.

### ÚDAJE O VOZIDLE

| RZ: | 5AK5576 | VIN: | WKESD00000937993 |
| Model vozidla: | Krone | Provedení: | SD |

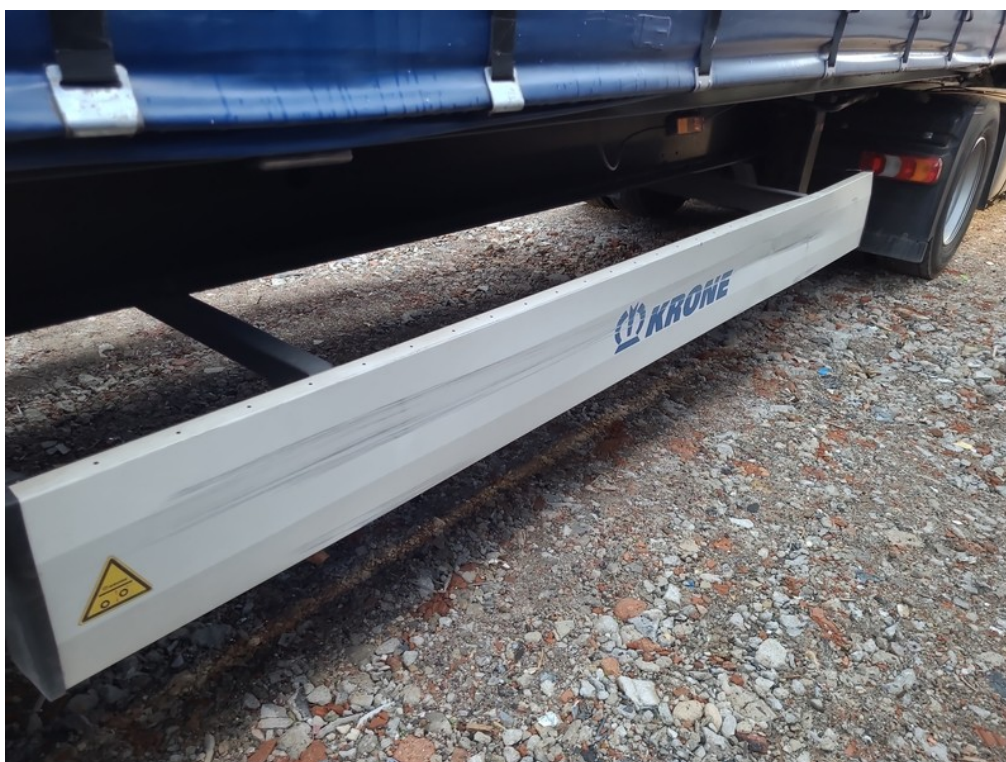
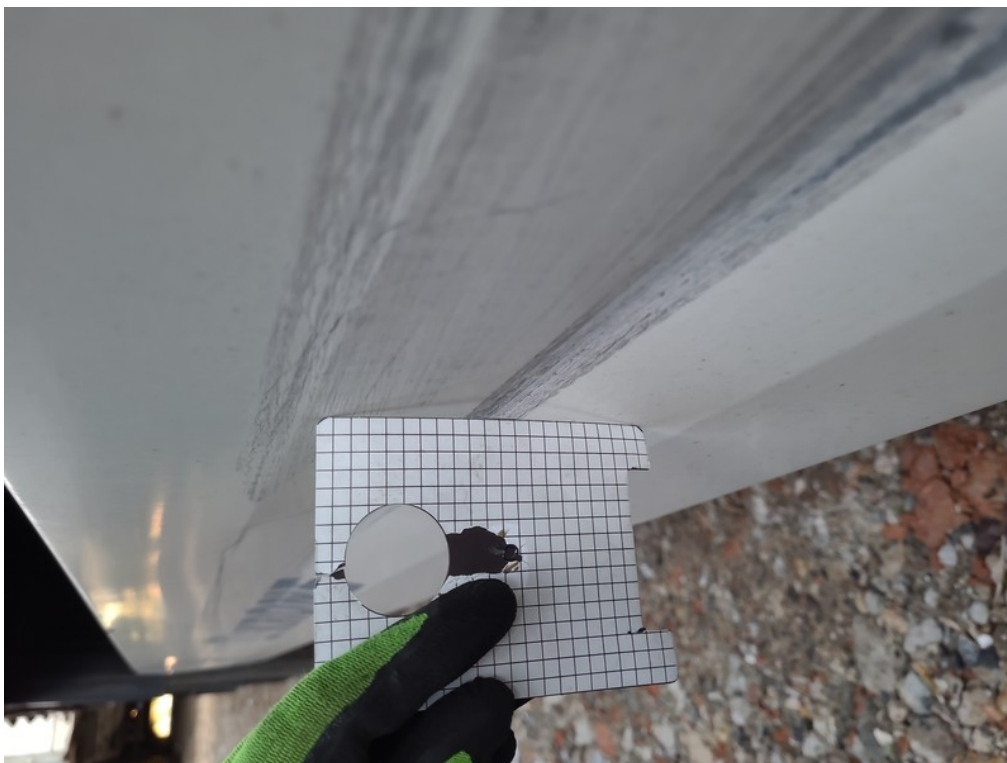
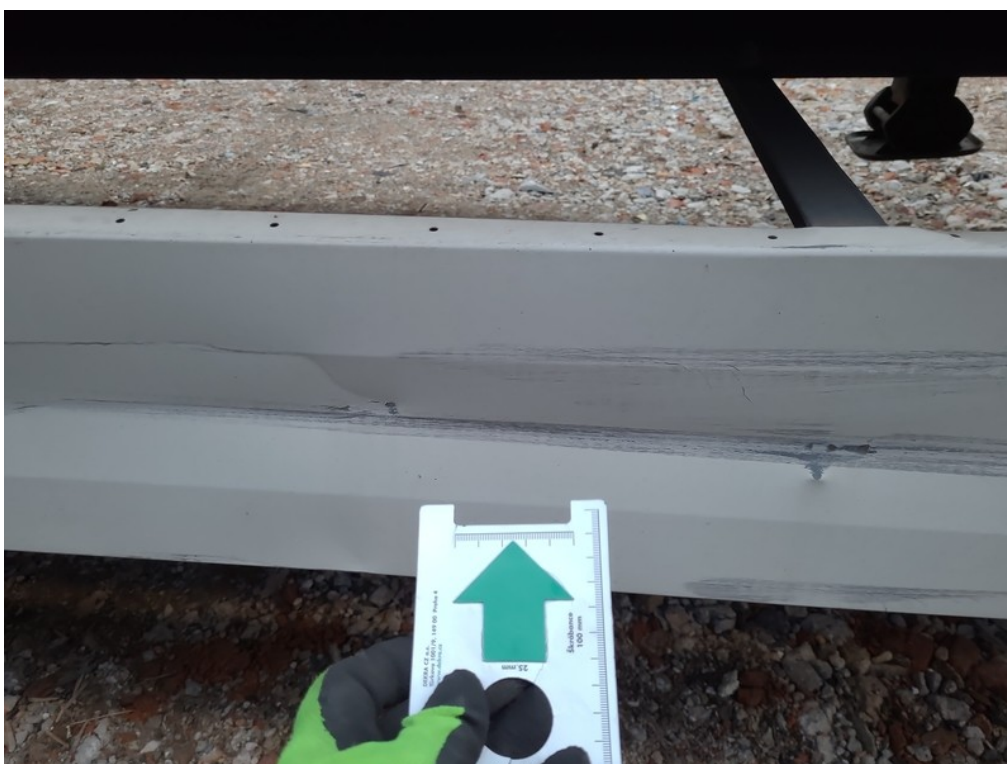
| P.č. | Poškozený díl | Druh poškození | Způsob opravy |
|---|---|---|---|
| 10 | Zábrana podjetí pravá | Deformace | Vyměnit |

**10 Zábrana podjetí pravá - Deformace**  
Umístění: Exteriér (vnější prostor)  
Způsob opravy: Vyměnit

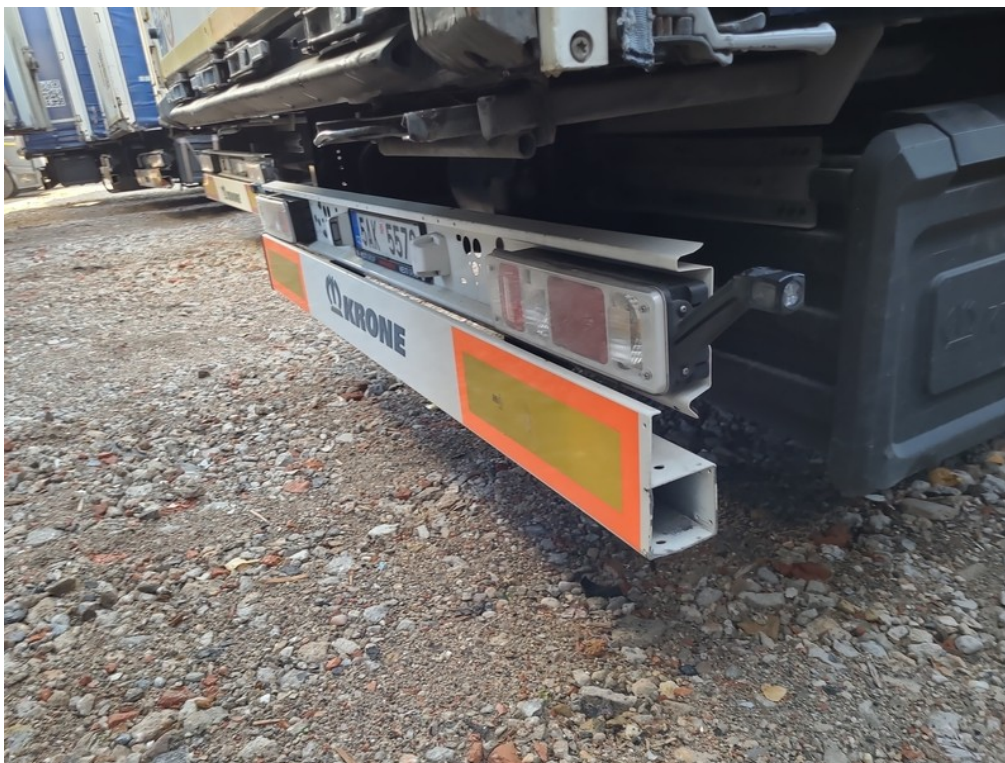
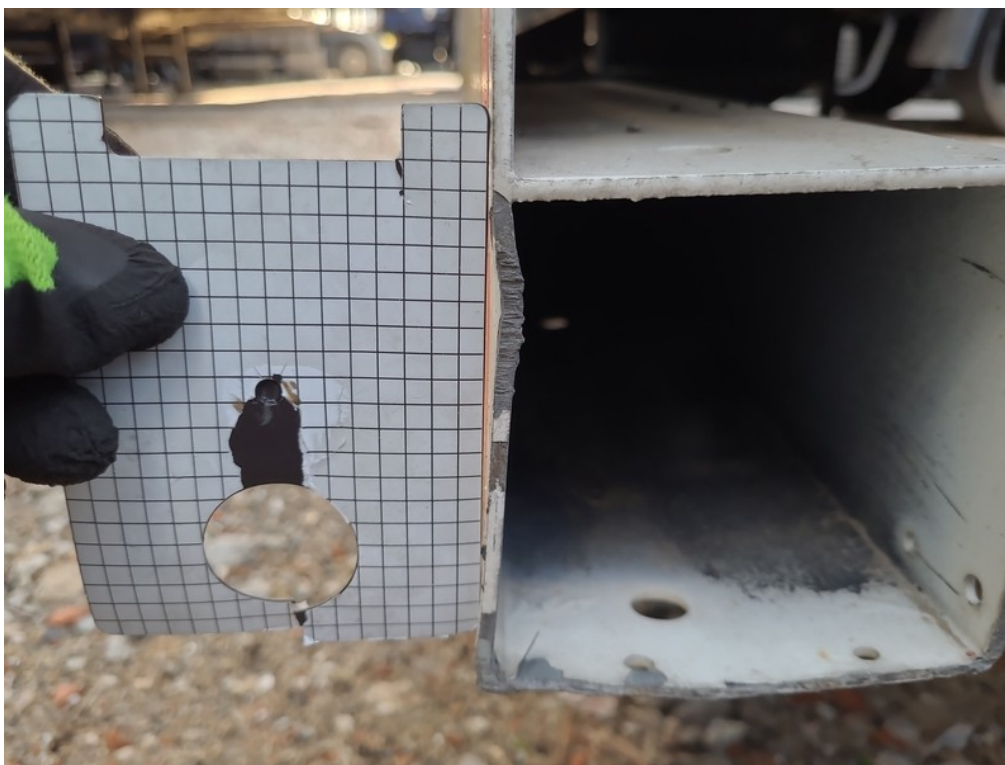
| P.č. | Poškozený díl | Druh poškození | Způsob opravy |
|---|---|---|---|
| 11 | Zadní nárazník | Deformace | Opravit |

11 **Zadní nárazník - Deformace**  
Umístění:  
Způsob opravy:

Exteriér (vnější prostor)  
Opravit

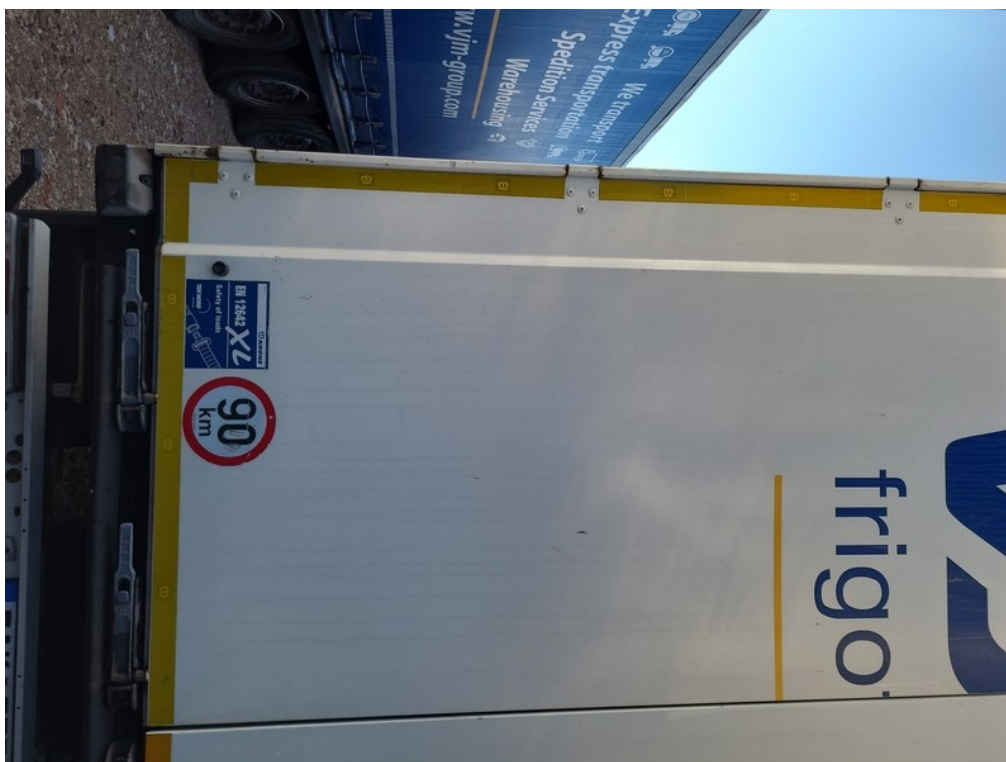
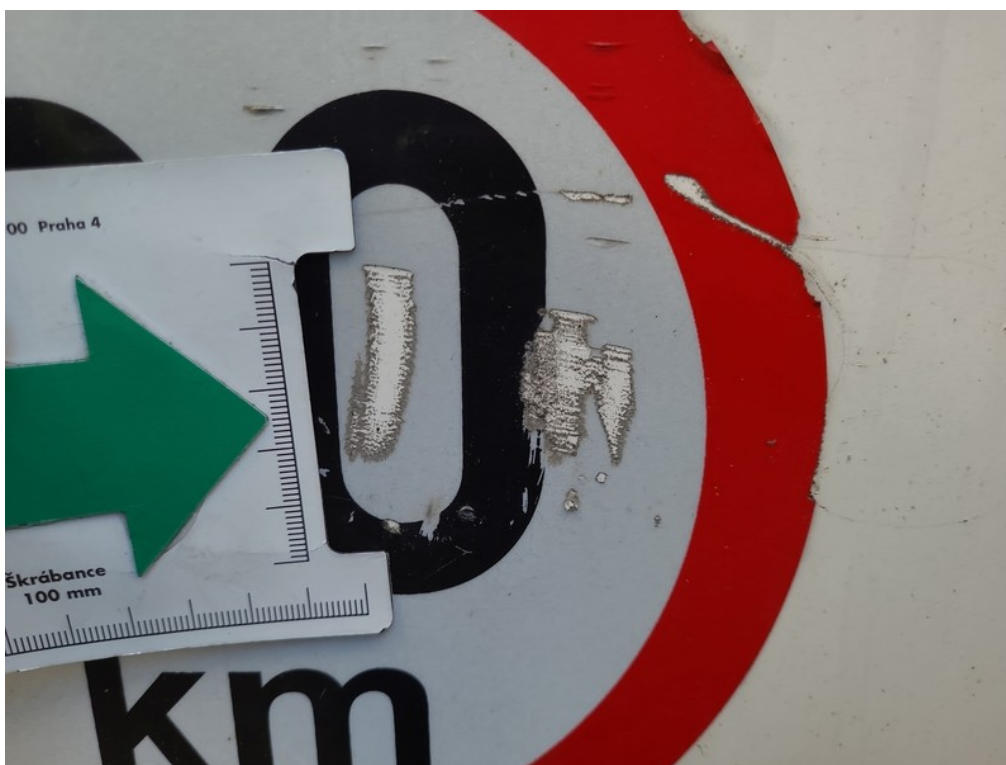
| P.č. | Poškozený díl | Druh poškození | Způsob opravy |
|---|---|---|---|
| 12 | Dveře zadní nákladové L křídlo | Škrábance | Lakovat |

- 12 **Dveře zadní nákladové L křídlo - Škrábance**  
Umístění: Exteriér (vnější prostor)  
Způsob opravy: Lakovat

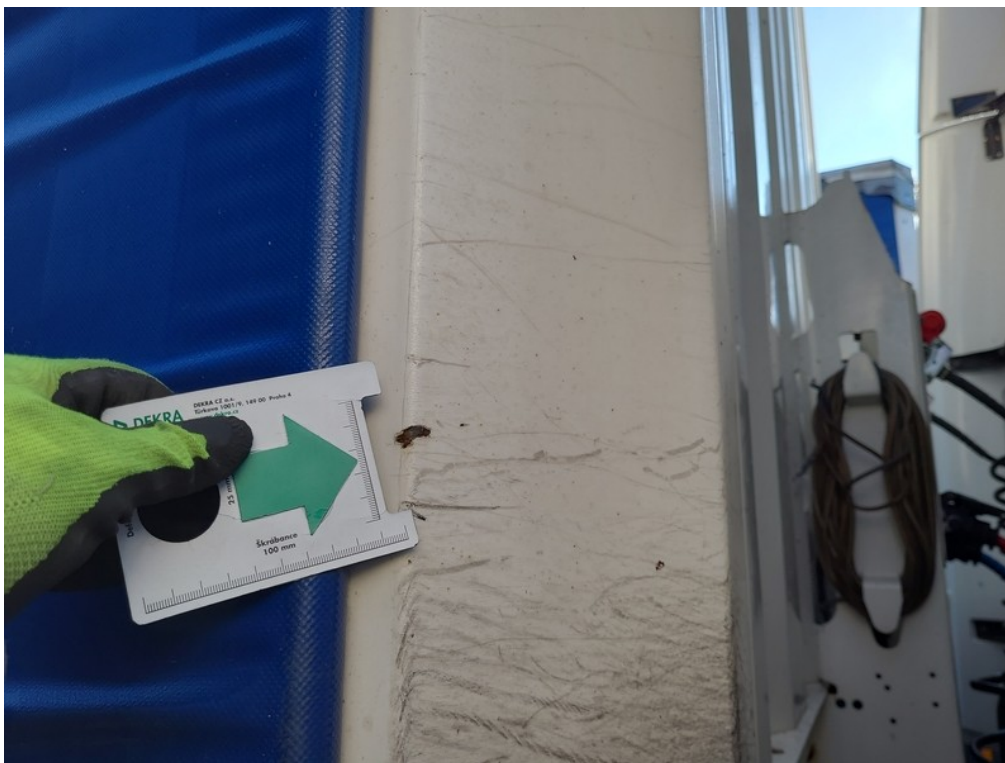
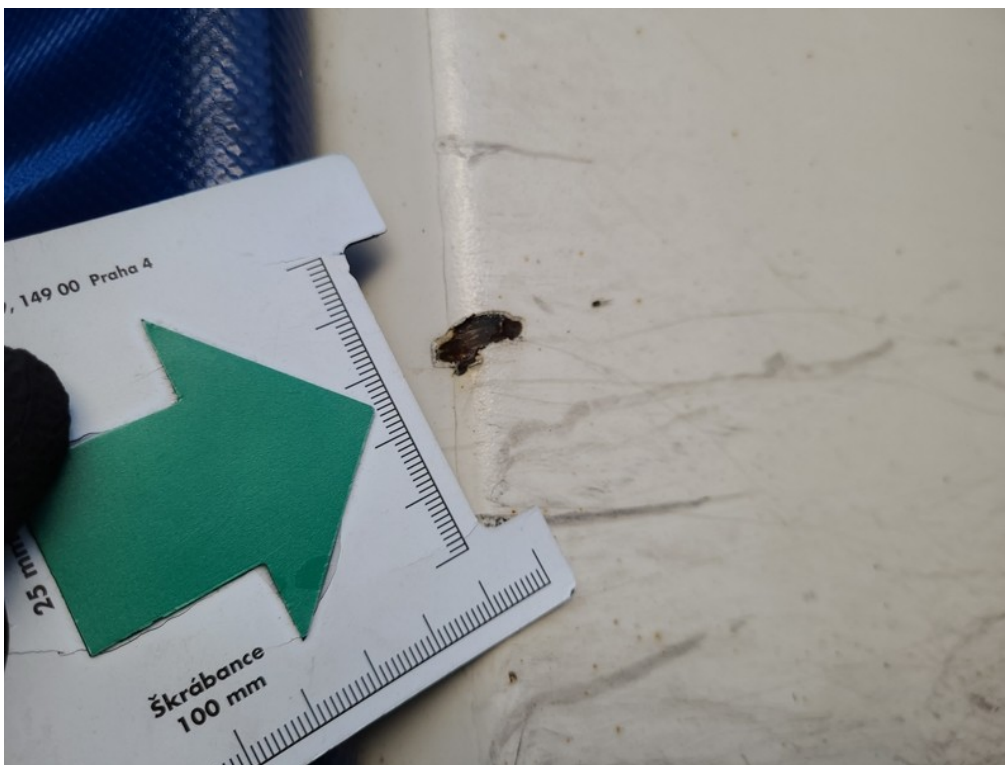
| P.č. | Poškozený díl | Druh poškození | Způsob opravy |
|---|---|---|---|
| 13 | Přední čelo | Škrábance | Lakovat |

**13** Přední čelo - Škrábance  
Umístění:  
Způsob opravy:

Interiér (vnitřní prostor)  
Lakovat

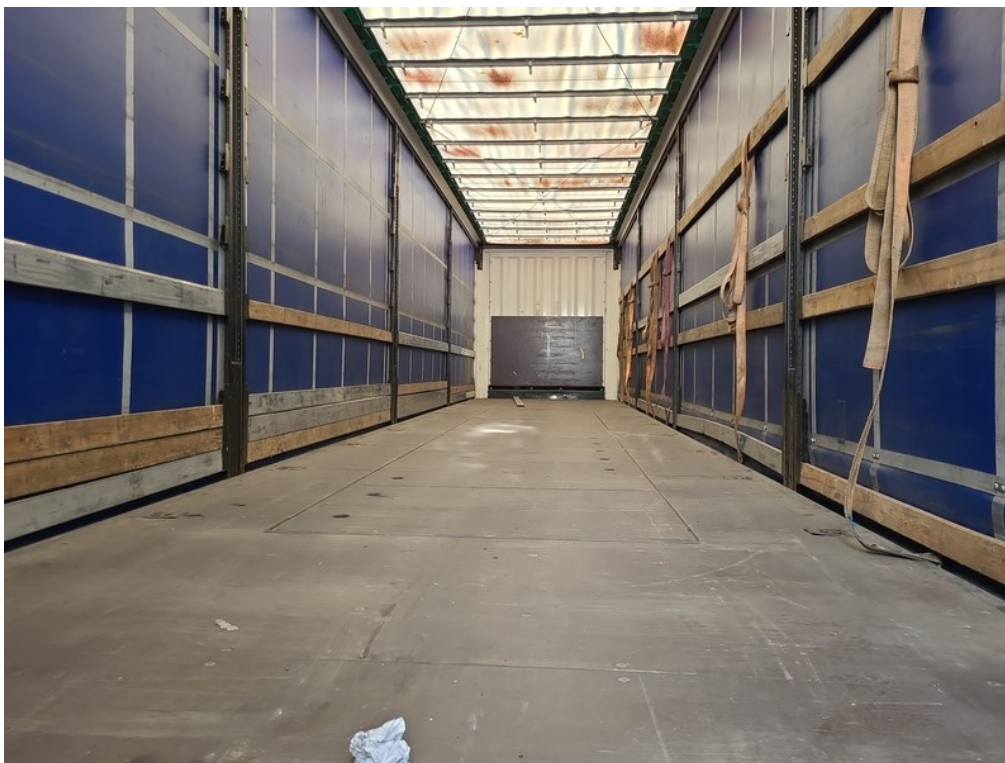
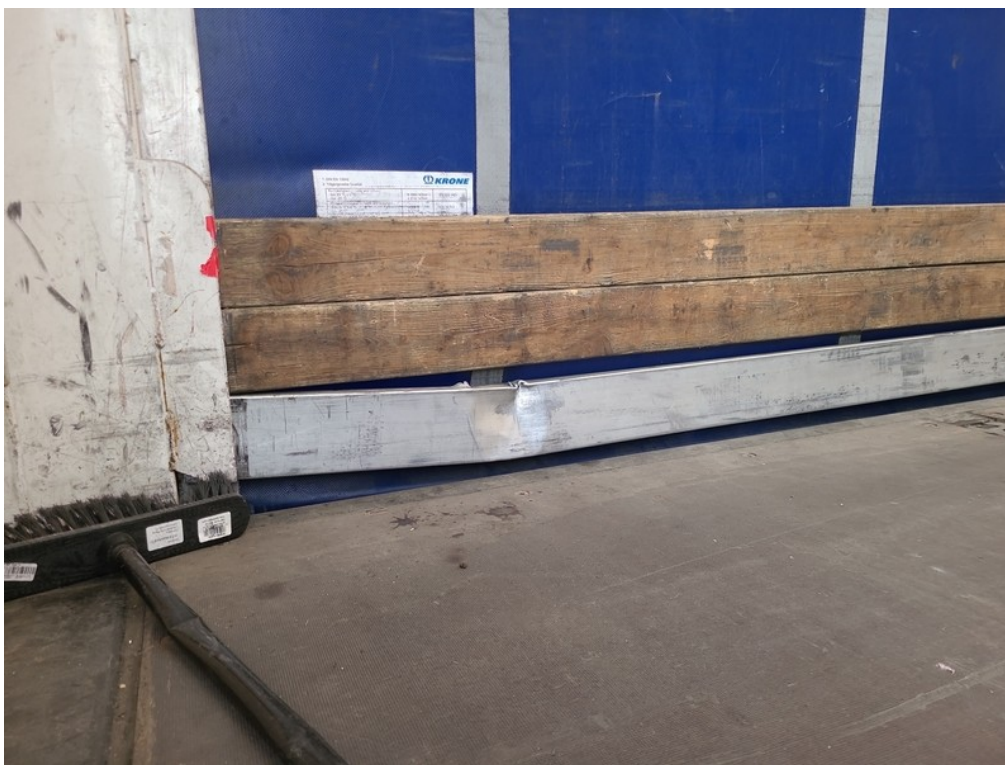
| P.č. | Poškozený díl | Druh poškození | Způsob opravy |
|---|---|---|---|
| 14 | Hliníkové příčky | Deformace | Vyměnit |

14 **Hliníkové příčky - Deformace**  
Umístění:  
Způsob opravy:

Interiér (vnitřní prostor)  
Vyměnit

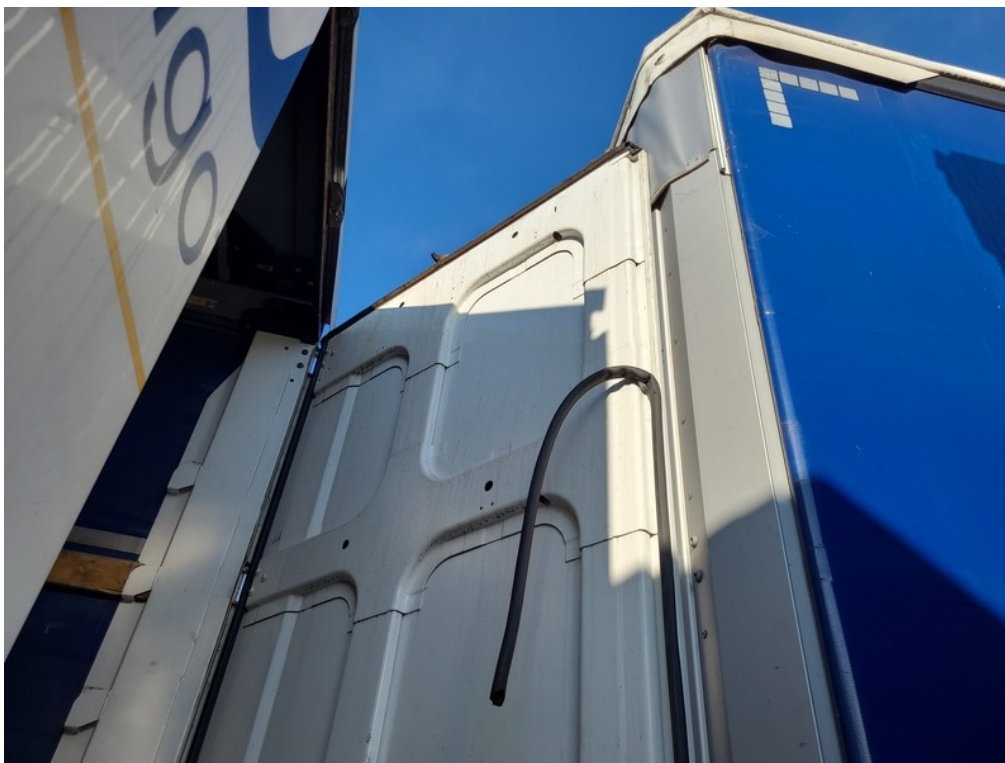
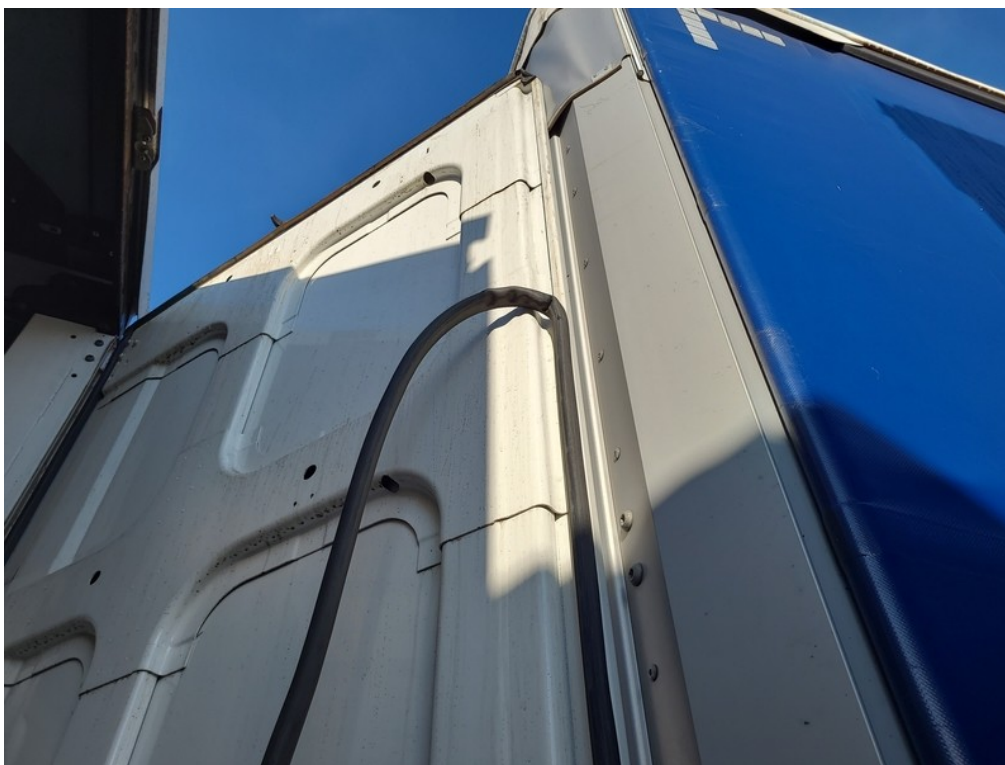
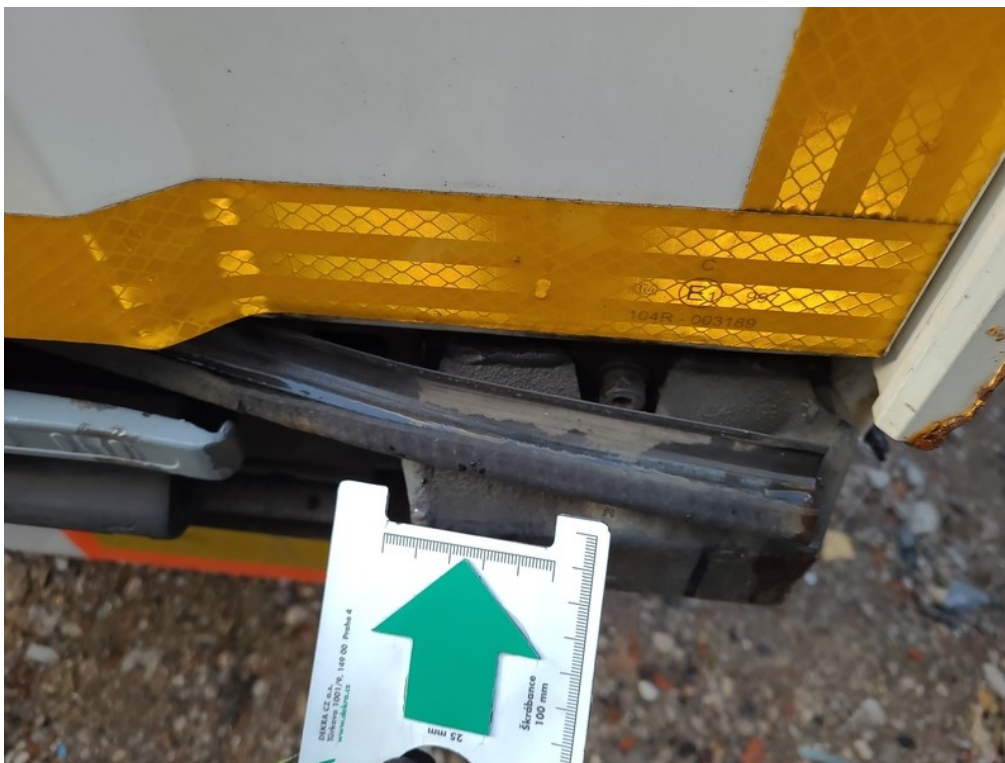
| P.č. | Poškozený díl | Druh poškození | Způsob opravy |
|---|---|---|---|
| 15 | Těsnění víka zav. prostoru | Prasklina | Vyměnit |

15 **Těsnění víka zav. prostoru - Prasklina**  
Umístění: Interiér (vnitřní prostor)  
Způsob opravy: Vyměnit

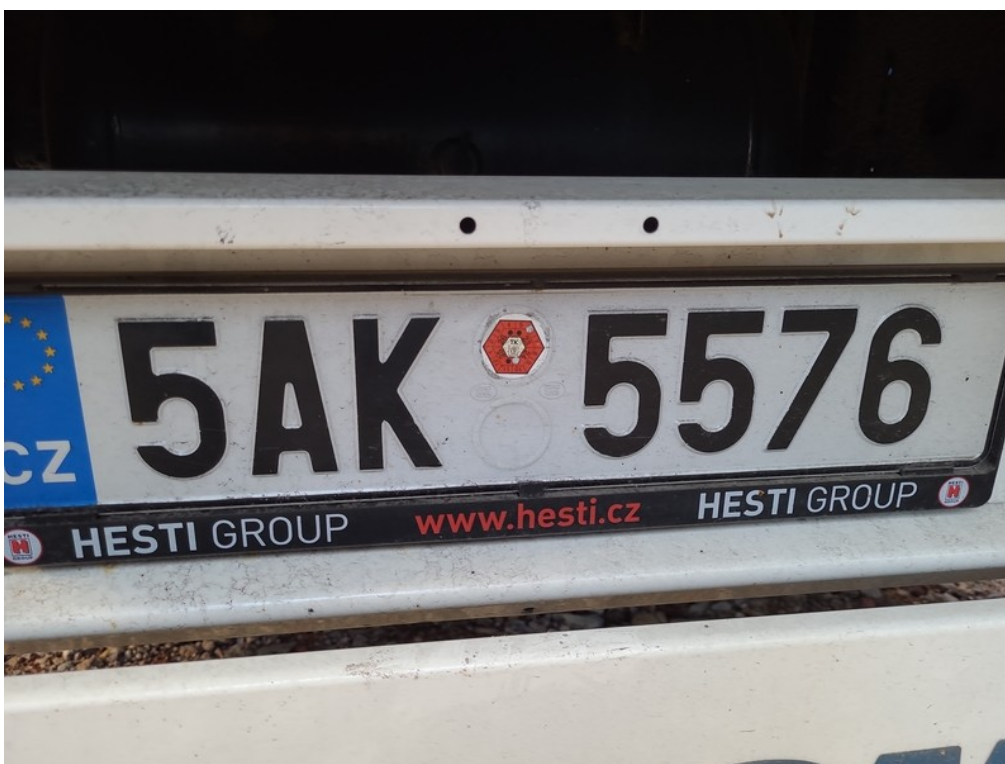
| P.č. | Poškozený díl | Druh poškození | Způsob opravy |
|---|---|---|---|
| 16 | Osvědčení o registraci vozidla | Chybí | Doplnit/dodat |

16 **Osvědčení o registraci vozidla - Chybí**  
Umístění:  
Způsob opravy:

Ostatní  
Doplnit/dodat

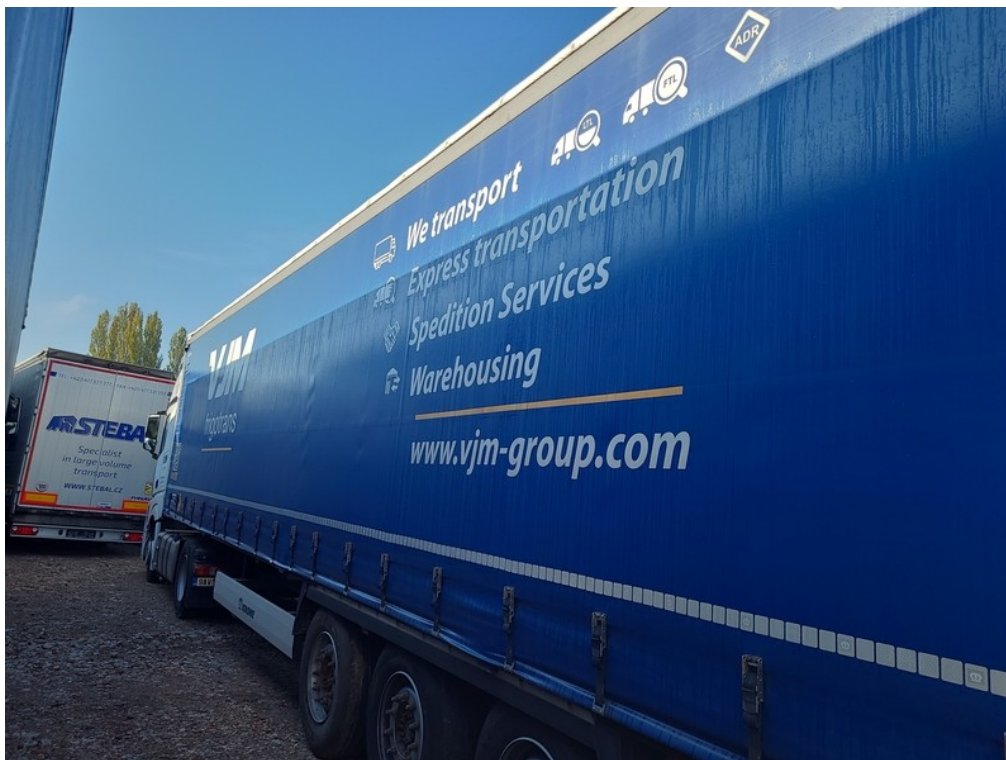
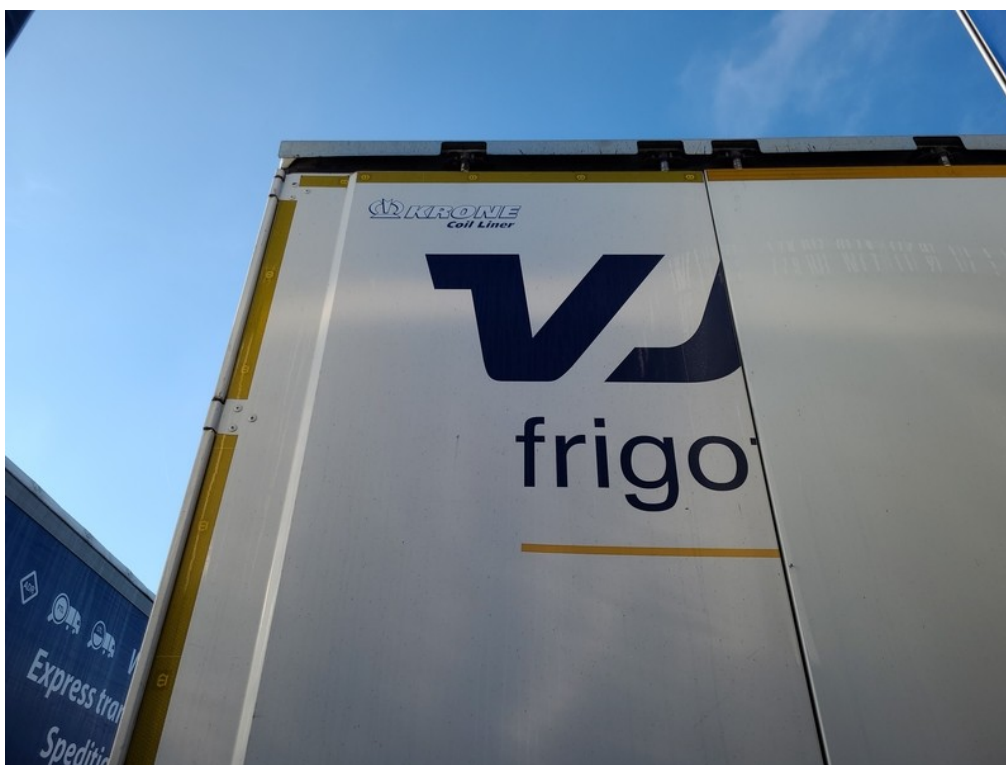
| P.č. | Poškozený díl | Druh poškození | Způsob opravy |
|---|---|---|---|
| 17 | Celková plocha karoserie | Polepy | Odstranit |

**17** Celková plocha karoserie - Polepy  
Umístění: Ostatní  
Způsob opravy: Odstranit

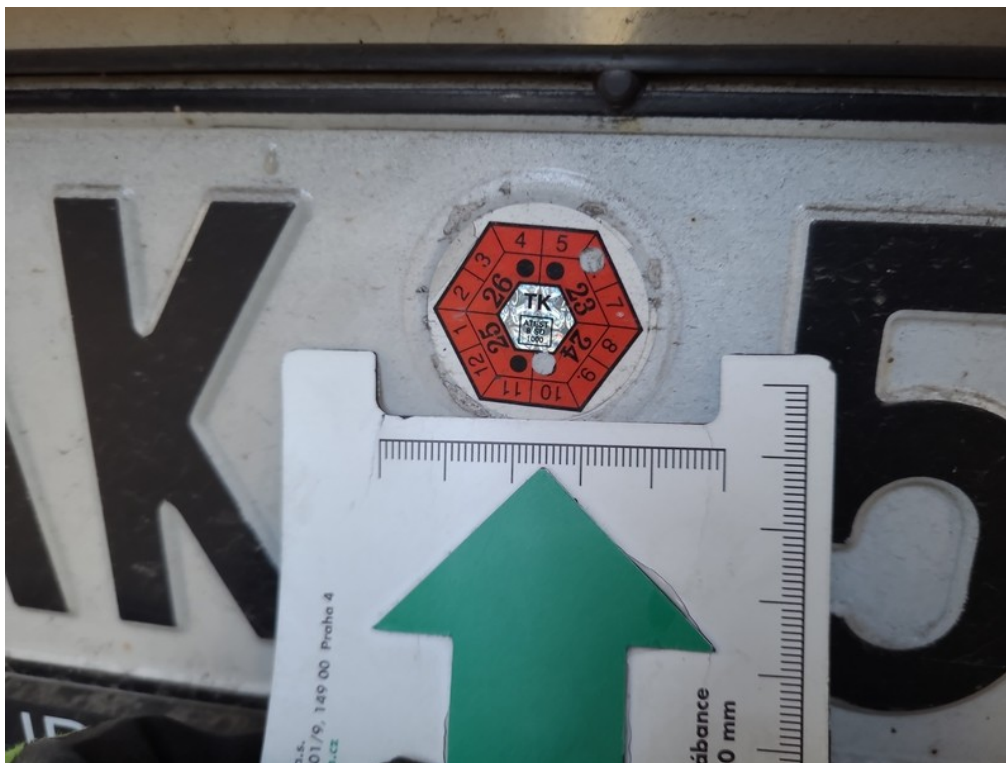
| P.č. | Poškozený díl | Druh poškození | Způsob opravy |
|---|---|---|---|
| 18 | STK - platnost | Chybí | Provést |

18 **STK - platnost - Chybí**  
Umístění:  
Způsob opravy:

Ostatní  
Provést
