## DEKRA CZ a.s.

### ÚDAJE O VOZIDLE

| RZ: | 5AK6174 | VIN: | WKESD000000937988 |

SEZNAM POŠKOZENÍ

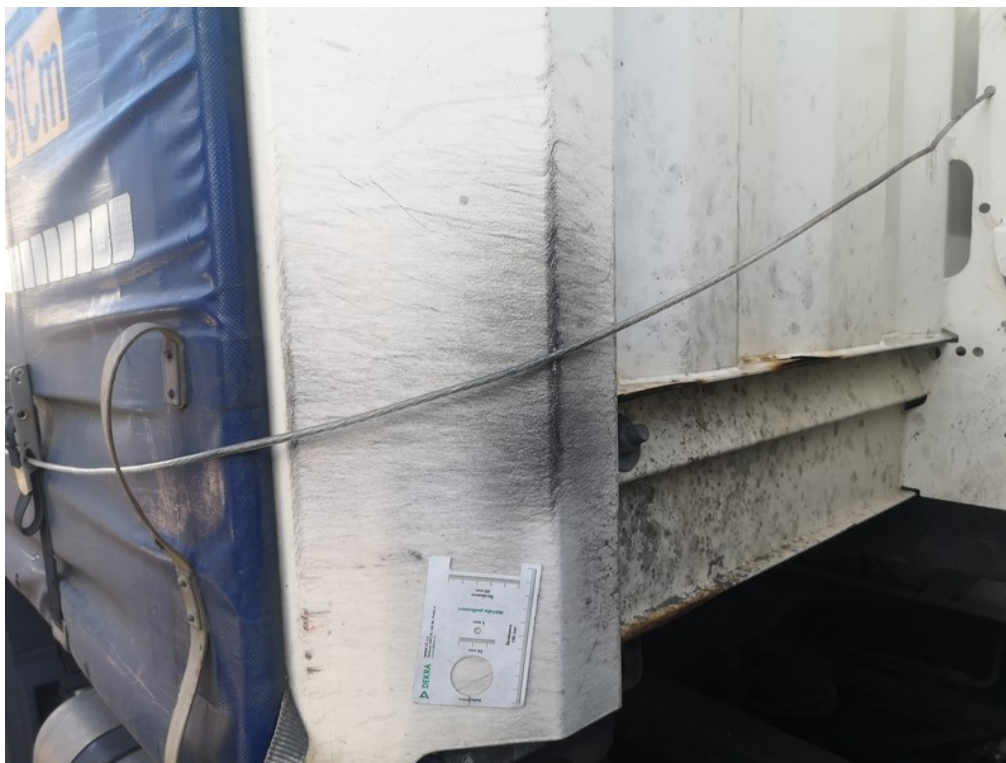
| P.č. | Poškozený díl | Druh poškození | Způsob opravy |
|---|---|---|---|
| 1 | Přední čelo | Škrábance | Lakovat |

**1 Přední čelo - Škrábance**

Exteriér (vnější prostor)  
Lakovat

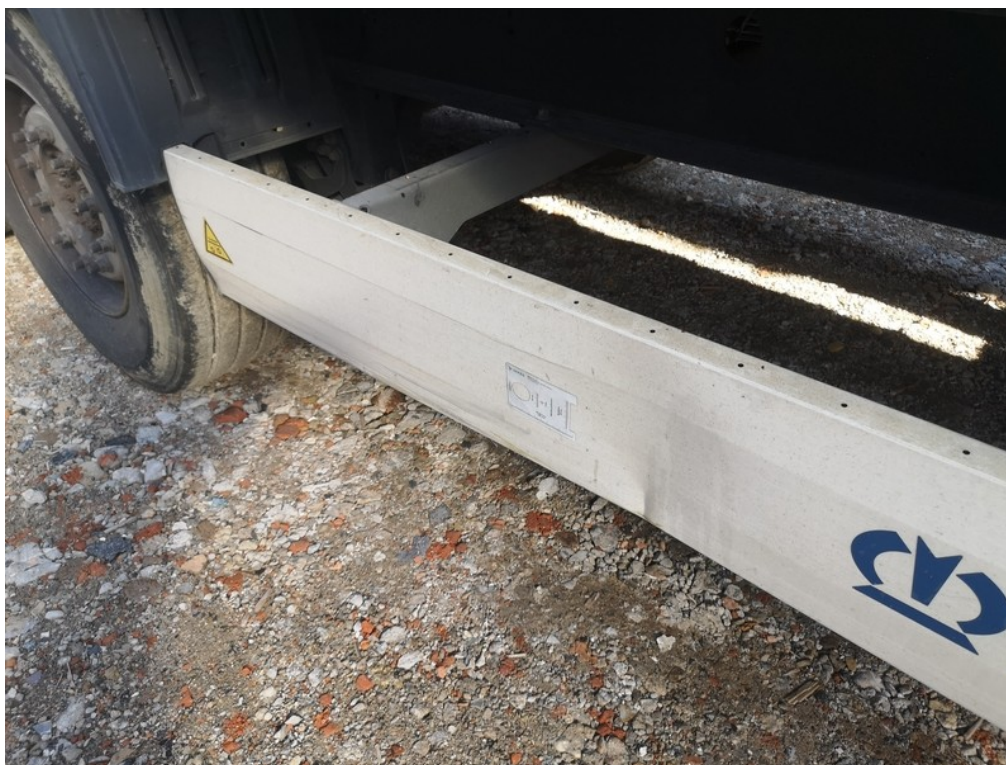
| P.č. | Poškozený díl | Druh poškození | Způsob opravy |
|---|---|---|---|
| 2 | P boční ochrana | Deformace | Opravit |

**2 P boční ochrana - Deformace**

Exteriér (vnější prostor)  
Opravit

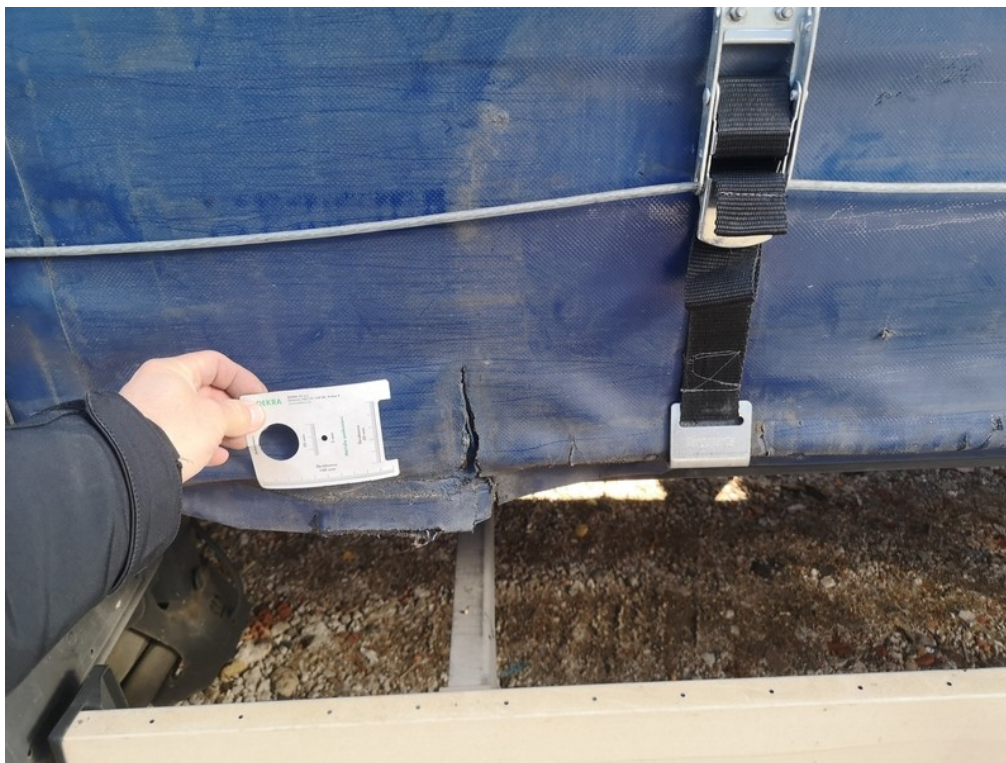
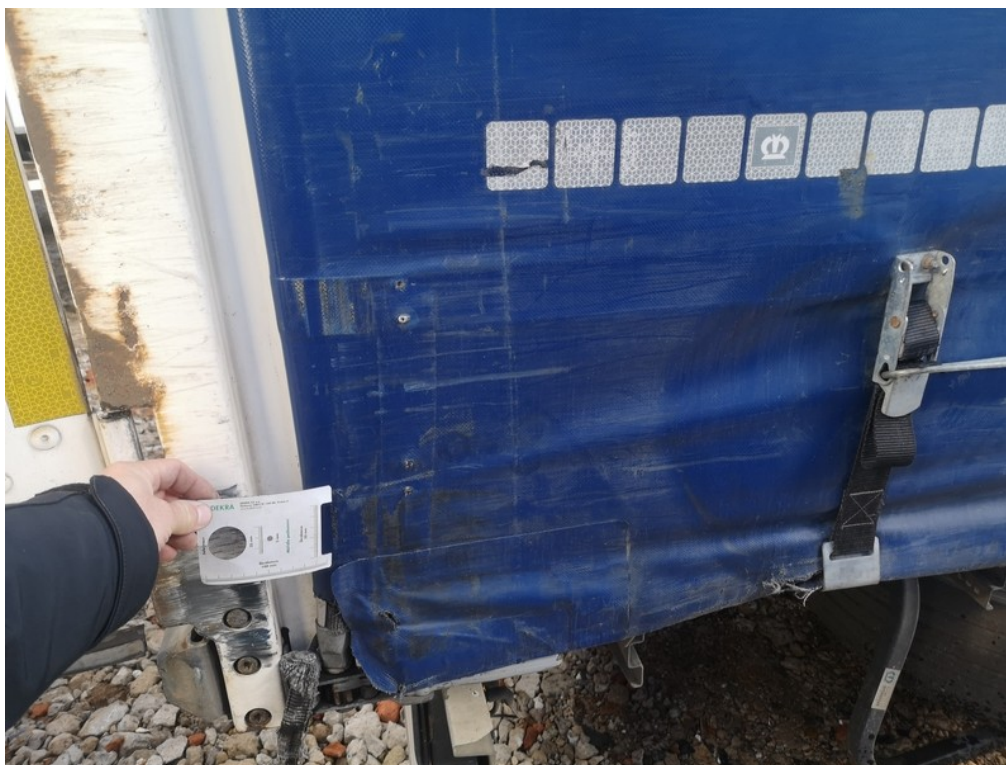
| P.č. | Poškozený díl | Druh poškození | Způsob opravy |
|---|---|---|---|
| 3 | P bok plachty | Prasklina | Opravit |

**3 P bok plachty - Prasklina**  
Umístění:  
Způsob opravy:

Exteriér (vnější prostor)  
Opravit

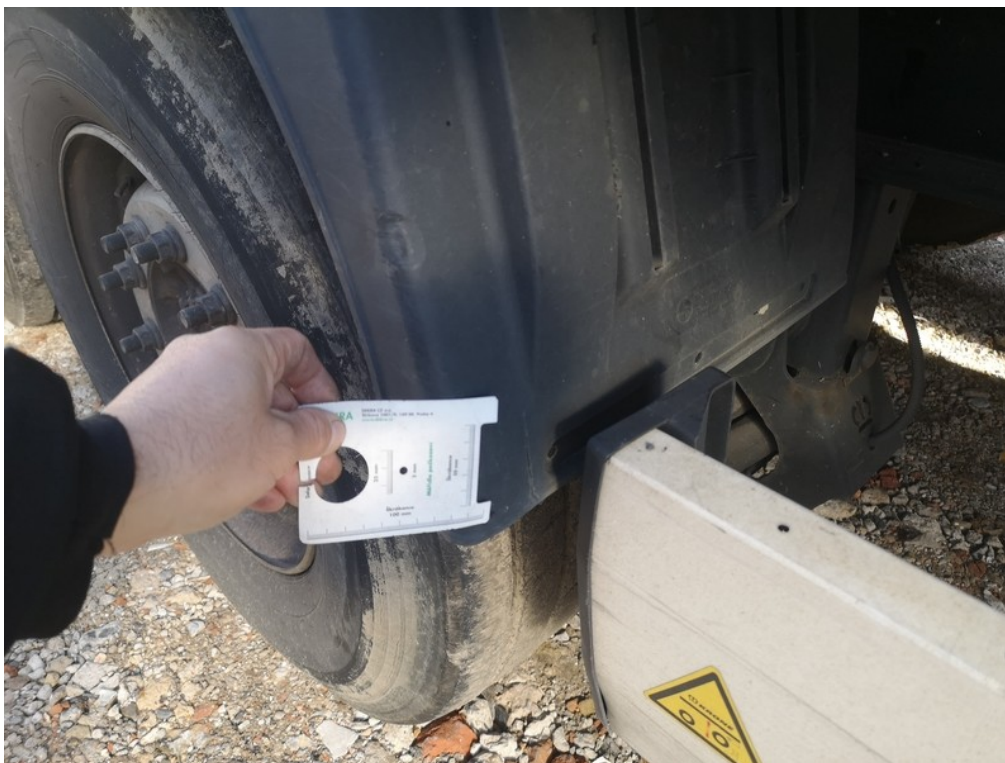
| P.č. | Poškozený díl | Druh poškození | Způsob opravy |
|---|---|---|---|
| 4 | Vložka podběhu PZ kola přední | Prasklina | Vyměnit |

- 4 **Vložka podběhu PZ kola přední - Prasklina**  
Umístění: Exteriér (vnější prostor)  
Způsob opravy: Vyměnit

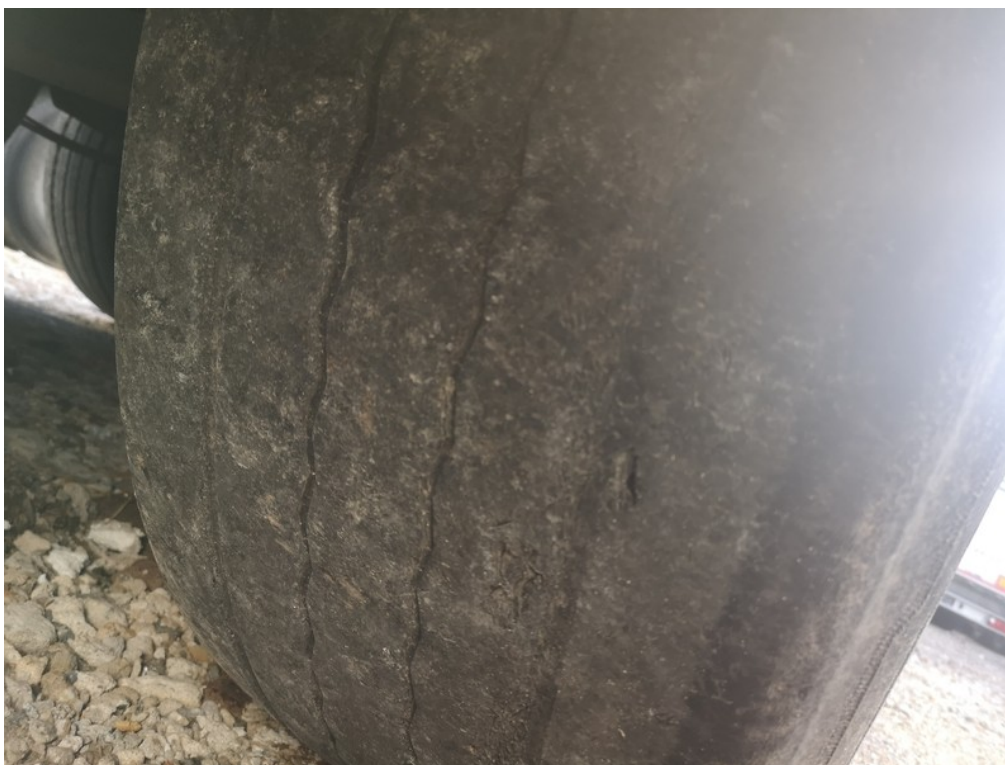
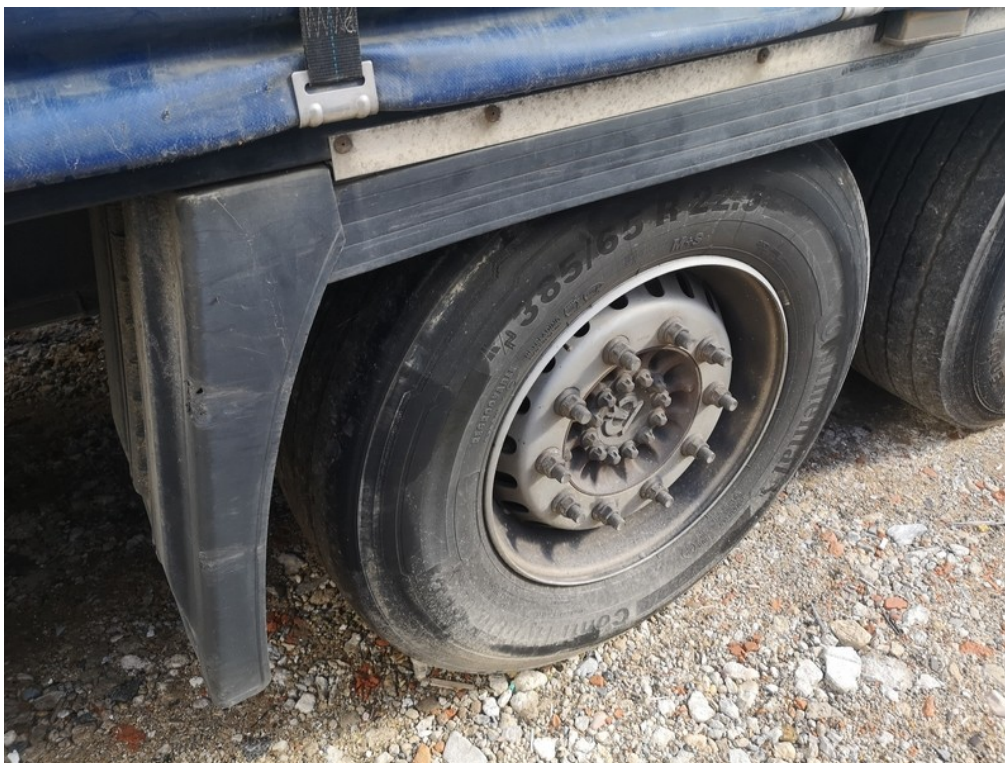
| | Značka pneu | Rozměr pneu | Druh pneu | Vzorek pneu (mm) |
|---|---|---|---|---|
| 2. Náprava zadní 1. Pneu pravá | Continental | 385/65r22.5 | Smíšené | 0 |

| P.č. | Poškozený díl | Druh poškození | Způsob opravy |
|---|---|---|---|
| 5 | Pneumatika PZ kola | Prasklina | Vyměnit |

- 5 **Pneumatika PZ kola - Prasklina**  
Umístění: Exteriér (vnější prostor)  
Způsob opravy: Vyměnit

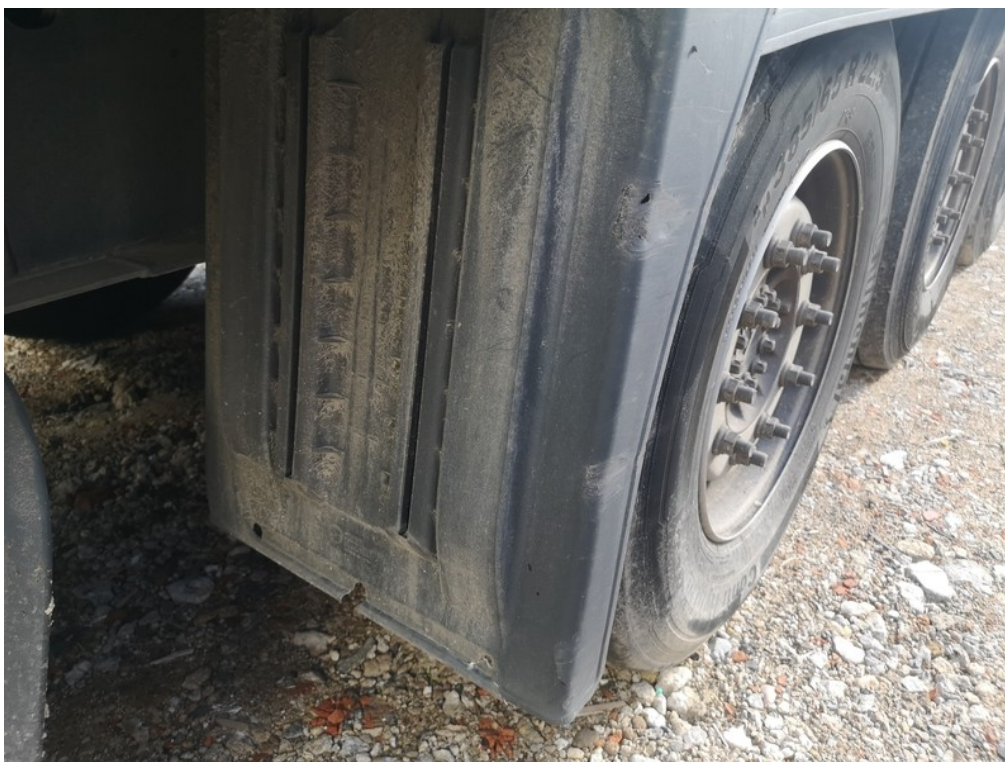
| P.č. | Poškozený díl | Druh poškození | Způsob opravy |
|---|---|---|---|
| 6 | Vložka podběhu PZ kola zadní | Prasklina | Vyměnit |

6 **Vložka podběhu PZ kola zadní - Prasklina**  
Umístění: Exteriér (vnější prostor)  
Způsob opravy: Vyměnit

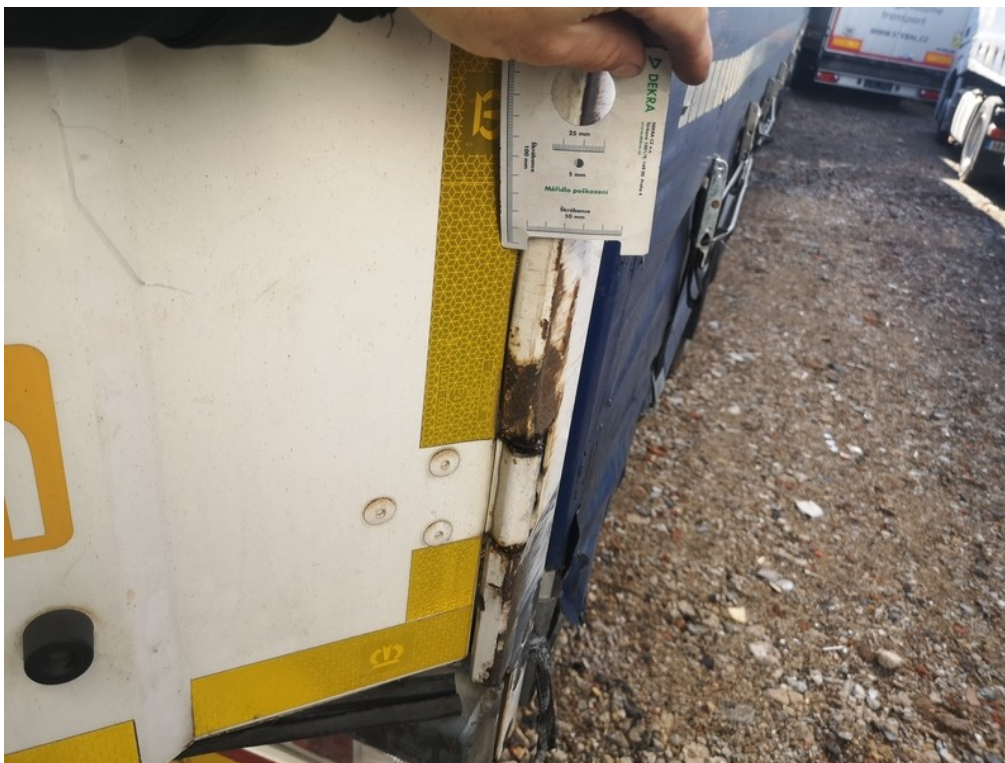
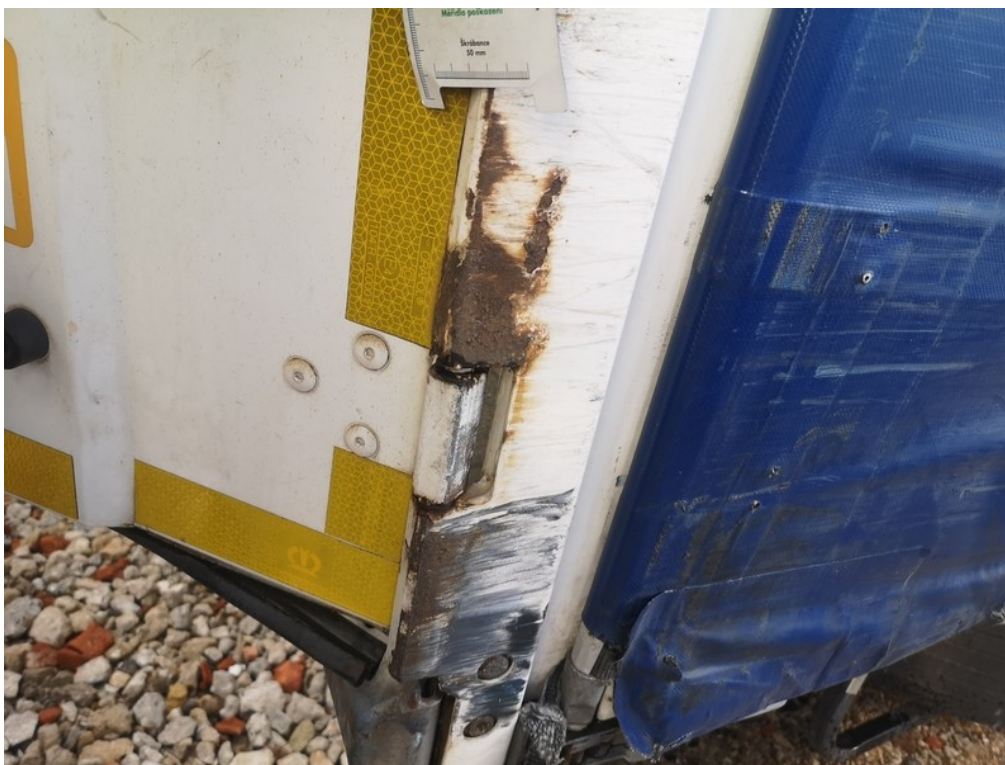
| P.č. | Poškozený díl | Druh poškození | Způsob opravy |
|---|---|---|---|
| 7 | Pz hrana návěsu | Deformace | Opravit |

### 7 **Pz hrana návěsu - Deformace**

Exteriér (vnější prostor)  
Opravit

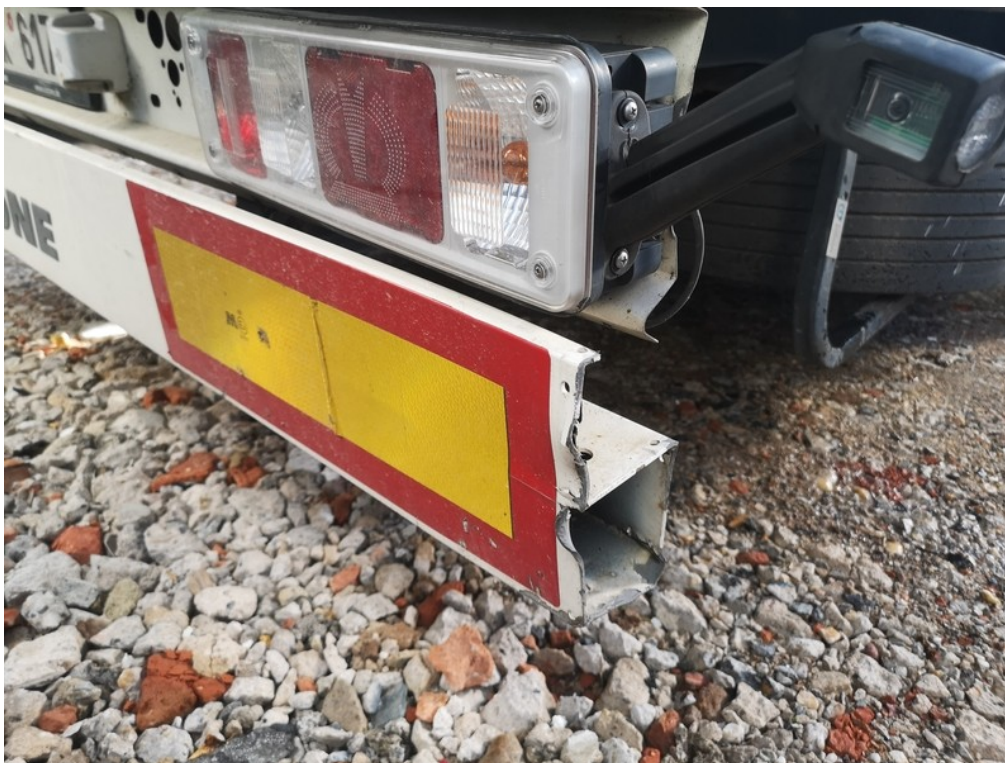
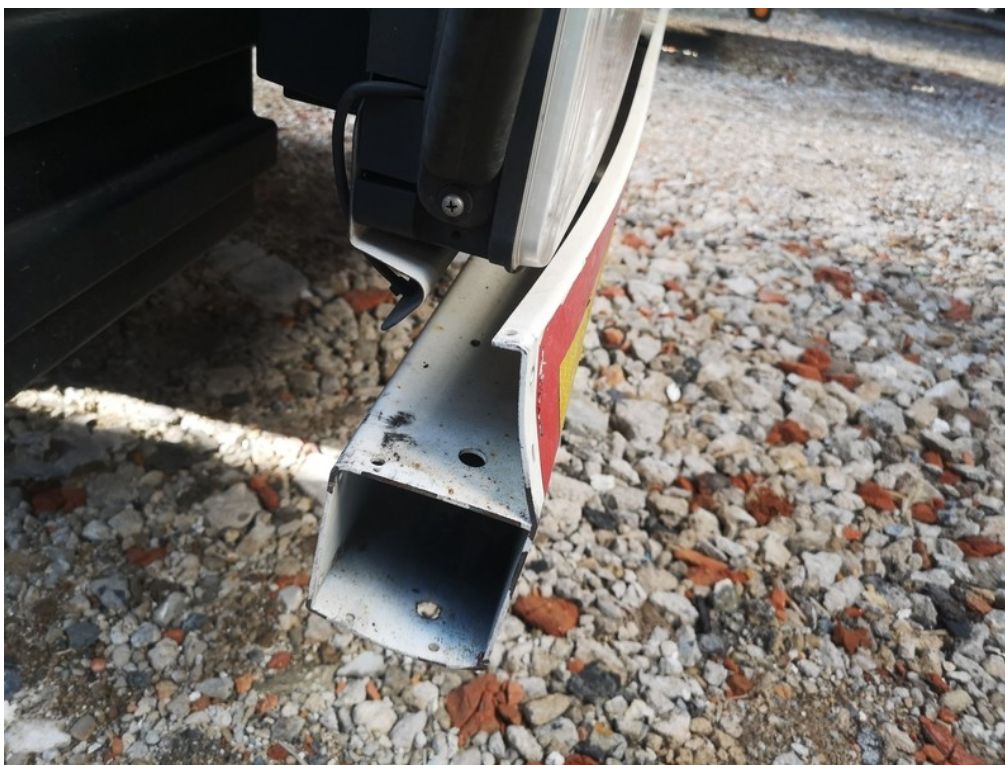
| P.č. | Poškozený díl | Druh poškození | Způsob opravy |
|---|---|---|---|
| 8 | Zadní nárazník | Deformace | Opravit |

8 **Zadní nárazník - Deformace**  
Umístění:  
Způsob opravy:

Exteriér (vnější prostor)  
Opravit

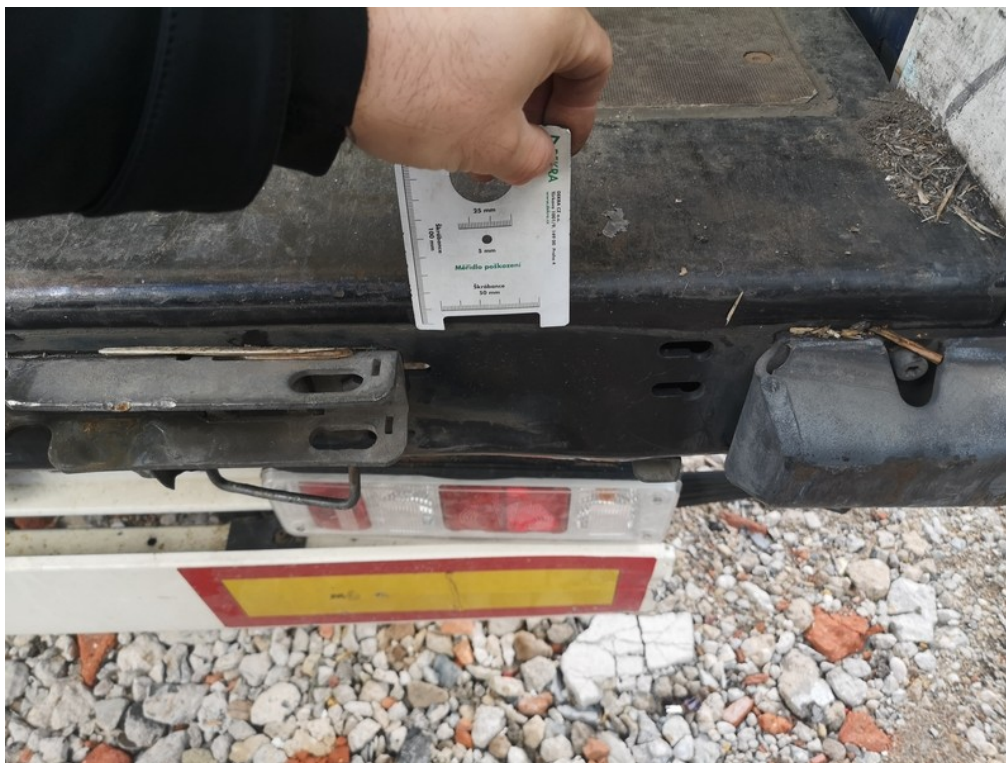
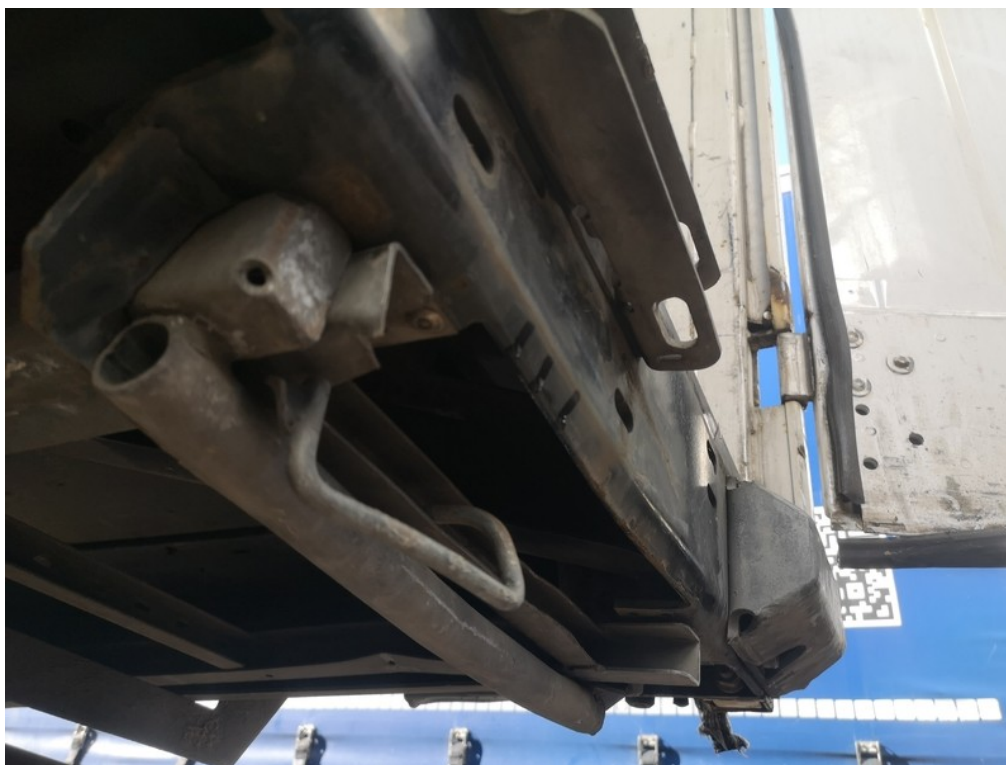
| P.č. | Poškozený díl | Druh poškození | Způsob opravy |
|---|---|---|---|
| 9 | Zadní čelo | Deformace | Opravit |

**9 Zadní čelo - Deformace**  
Umístění:  
Způsob opravy:

Exteriér (vnější prostor)  
Opravit

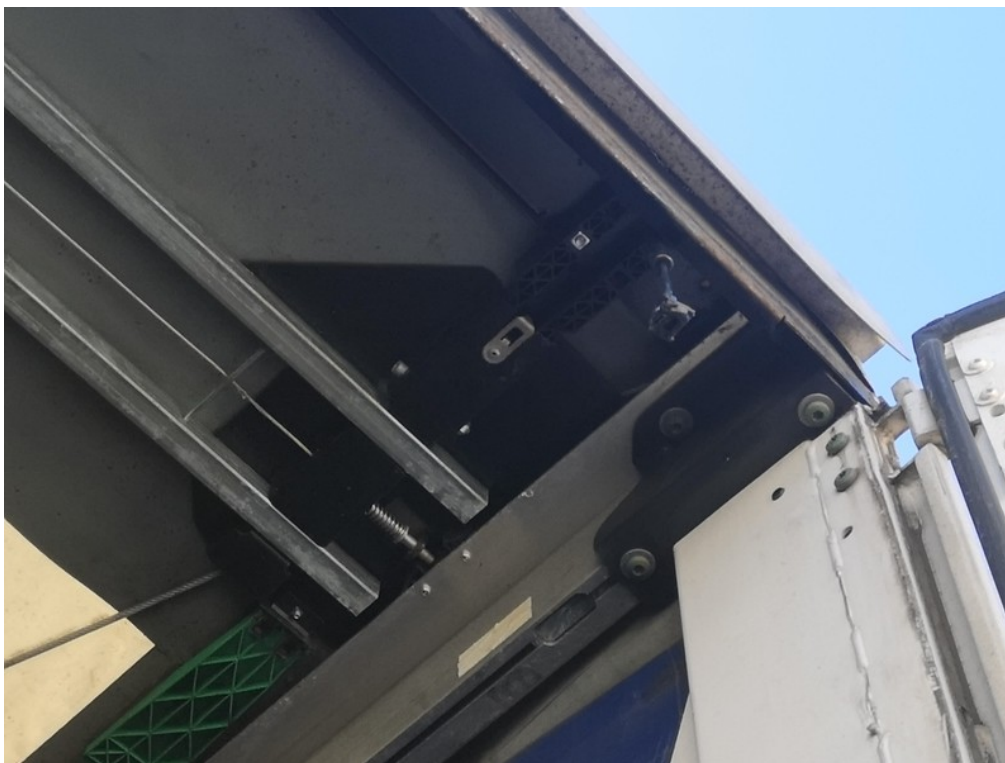
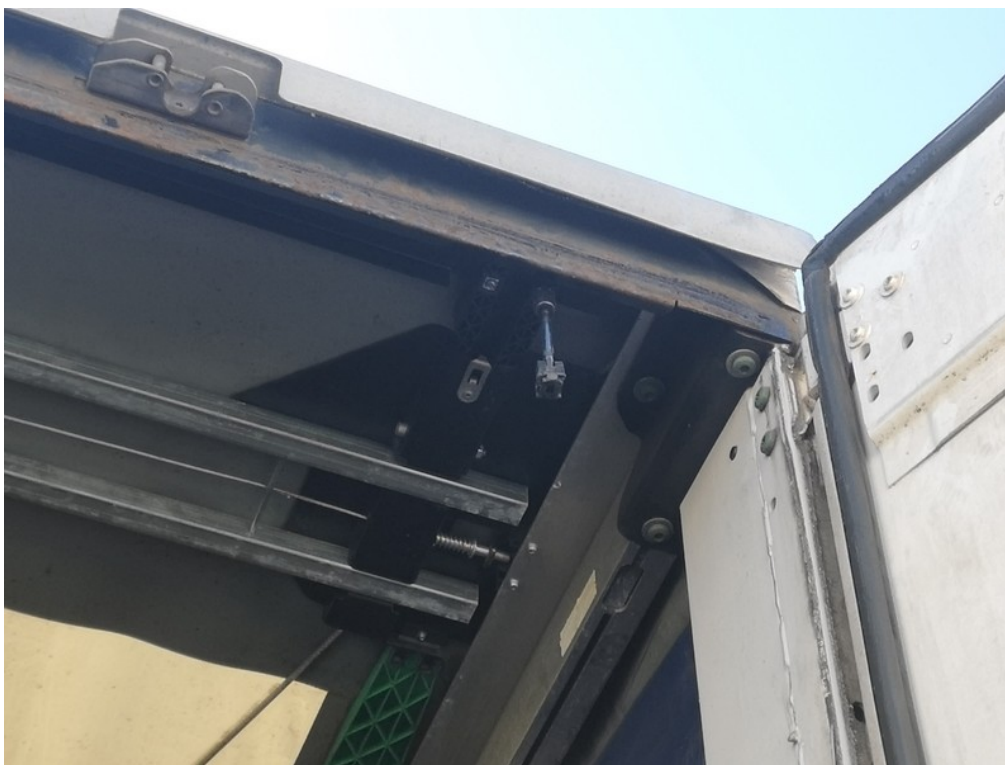
| P.č. | Poškozený díl | Druh poškození | Způsob opravy |
|---|---|---|---|
| 10 | Mechanismus střechy | Prasklina | Vyměnit |

### 10 Mechanismus střechy - Prasklina

Exteriér (vnější prostor)  
Vyměnit

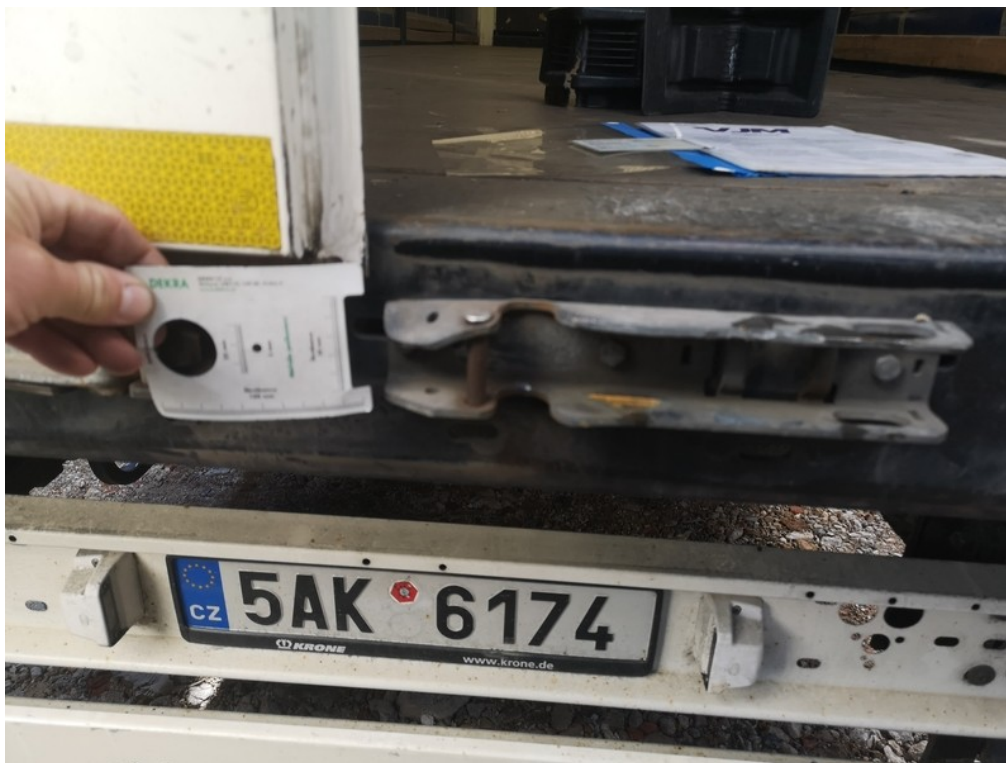
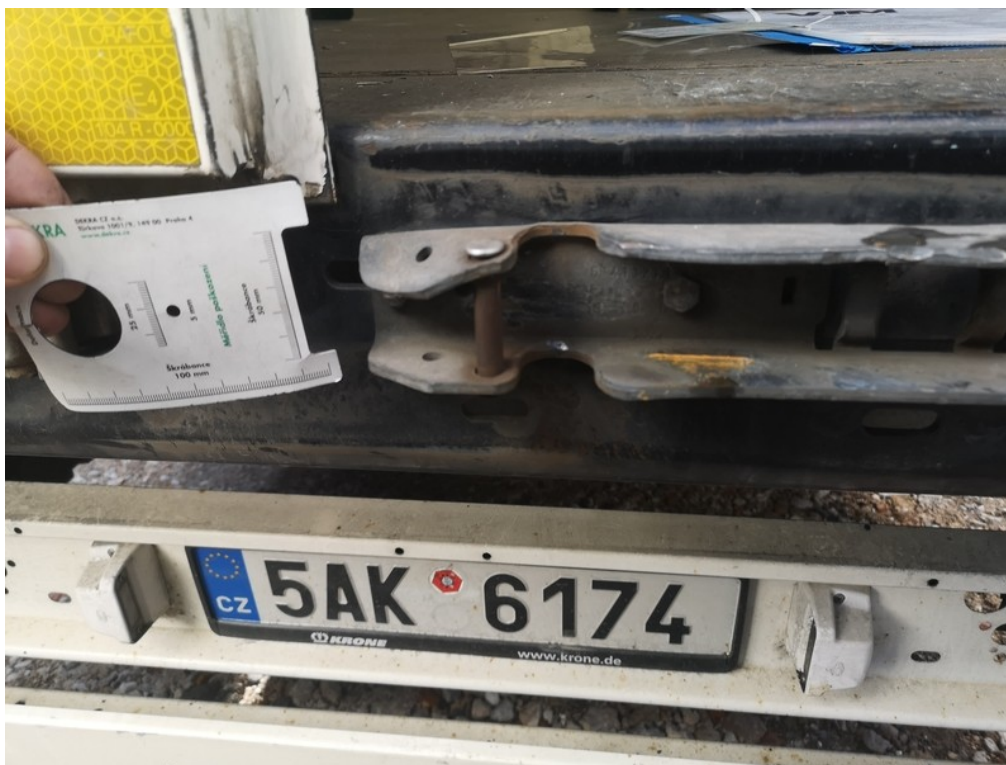
| P.č. | Poškozený díl | Druh poškození | Způsob opravy |
|---|---|---|---|
| 11 | Zámek víka zav. prostoru | Deformace | Vyměnit |

- 11 Zámek víka zav. prostoru - Deformace**  
Umístění: Exteriér (vnější prostor) Poznámka:  
Způsob opravy: Vyměnit

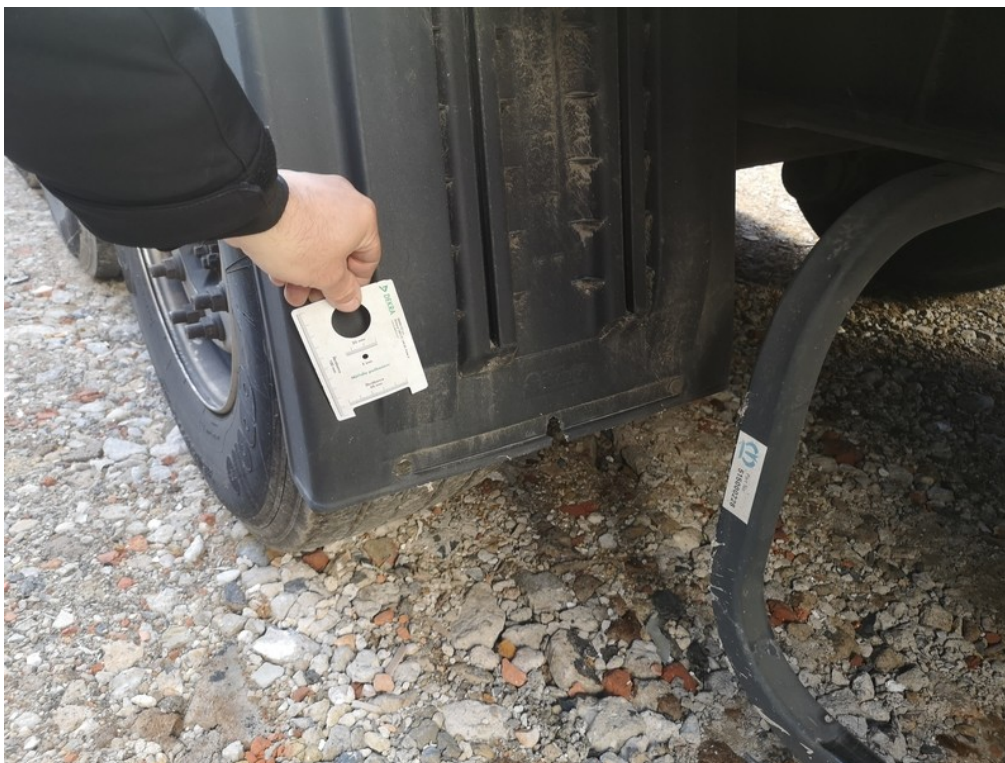
| P.č. | Poškozený díl | Druh poškození | Způsob opravy |
|---|---|---|---|
| 12 | Vložka podběhu LZ kola zadní | Prasklina | Vyměnit |

- 12 **Vložka podběhu LZ kola zadní - Prasklina**  
Umístění: Exteriér (vnější prostor)  
Způsob opravy: Vyměnit

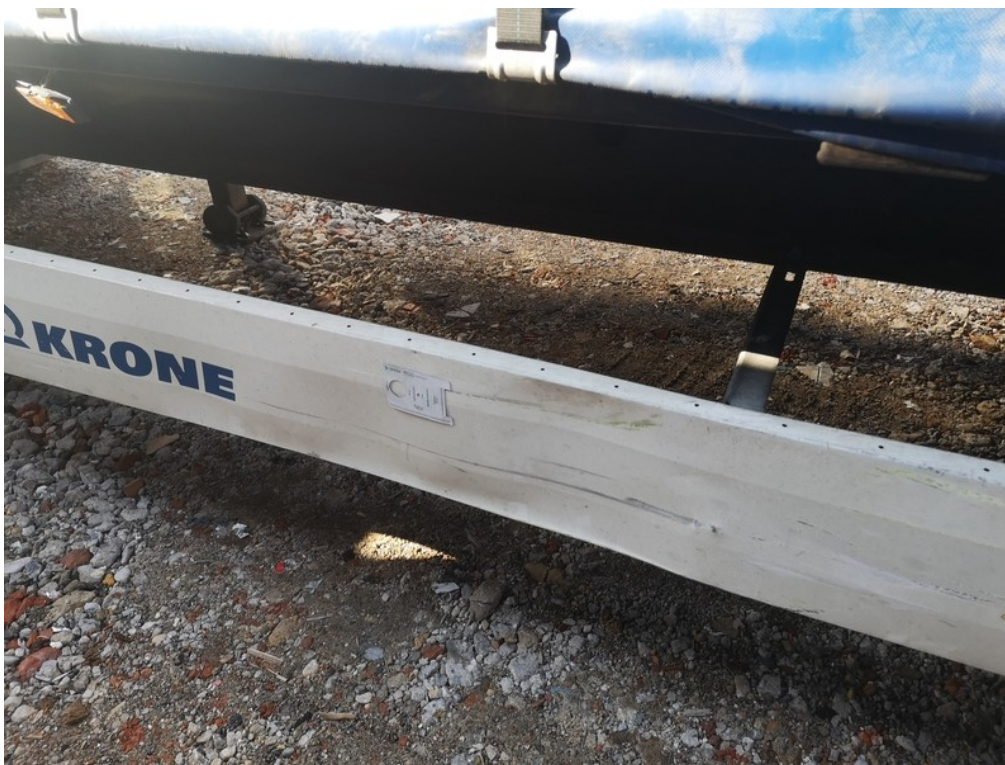
| P.č. | Poškozený díl | Druh poškození | Způsob opravy |
|---|---|---|---|
| 13 | L boční ochrana | Deformace | Opravit |

- 13 **L boční ochrana - Deformace**  
Umístění: Exteriér (vnější prostor)  
Způsob opravy: Opravit

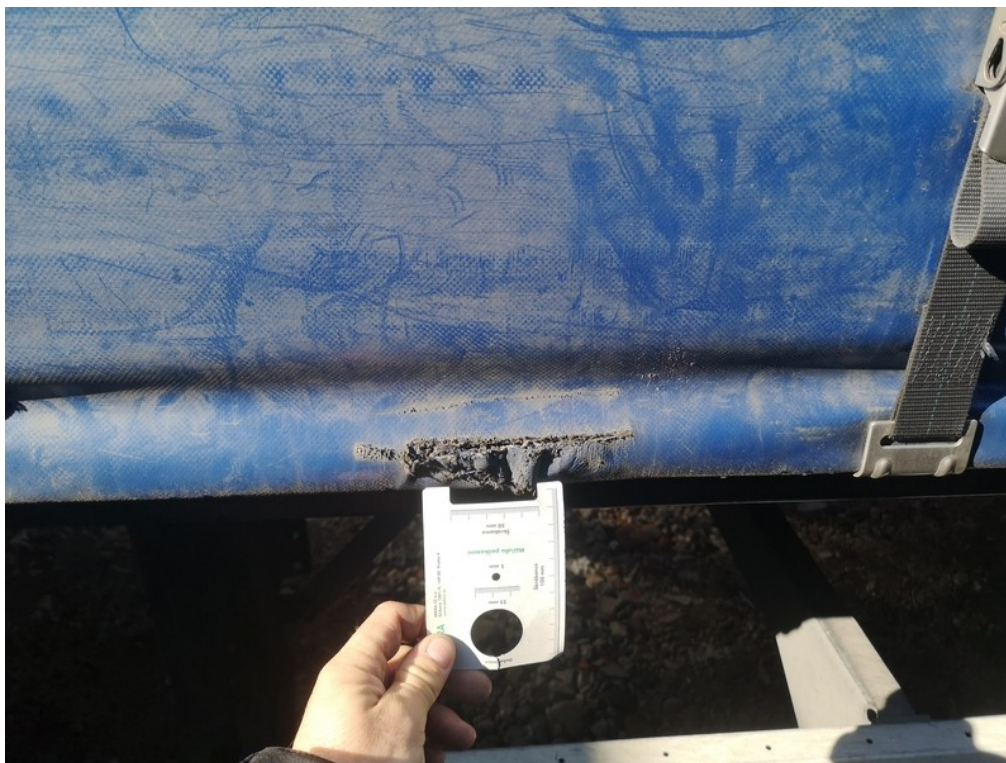
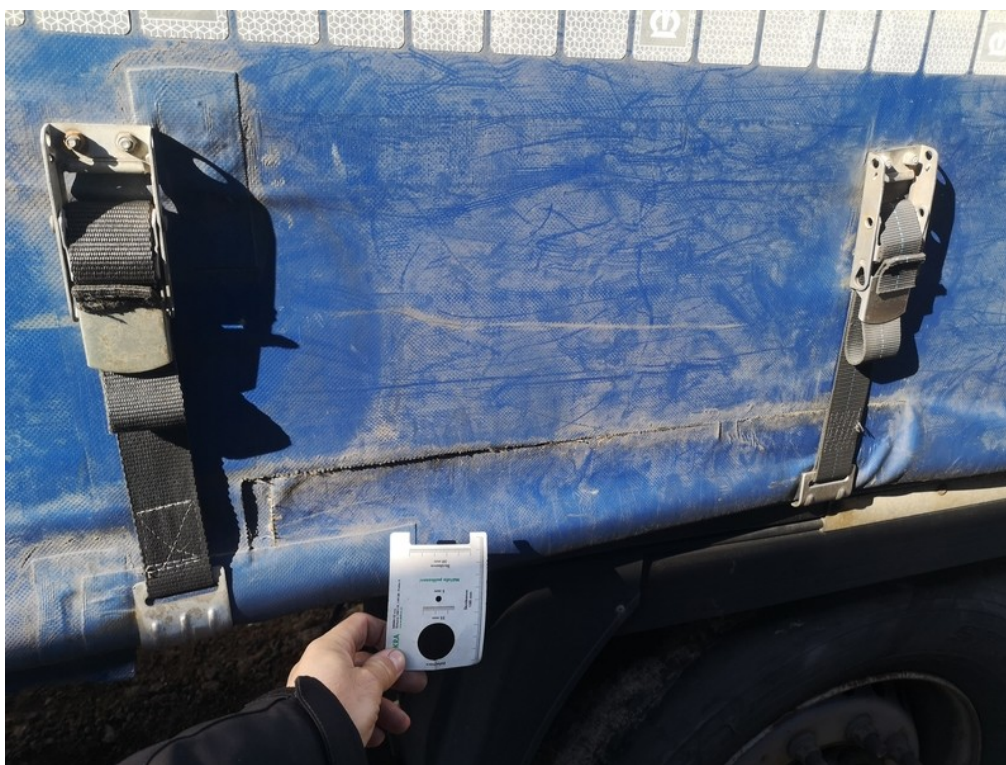
| P.č. | Poškozený díl | Druh poškození | Způsob opravy |
|---|---|---|---|
| 14 | L bok plachty | Prasklina | Opravit |

14 L bok plachty - Prasklina  
Umístění:  
Způsob opravy:

Exteriér (vnější prostor)  
Opravit

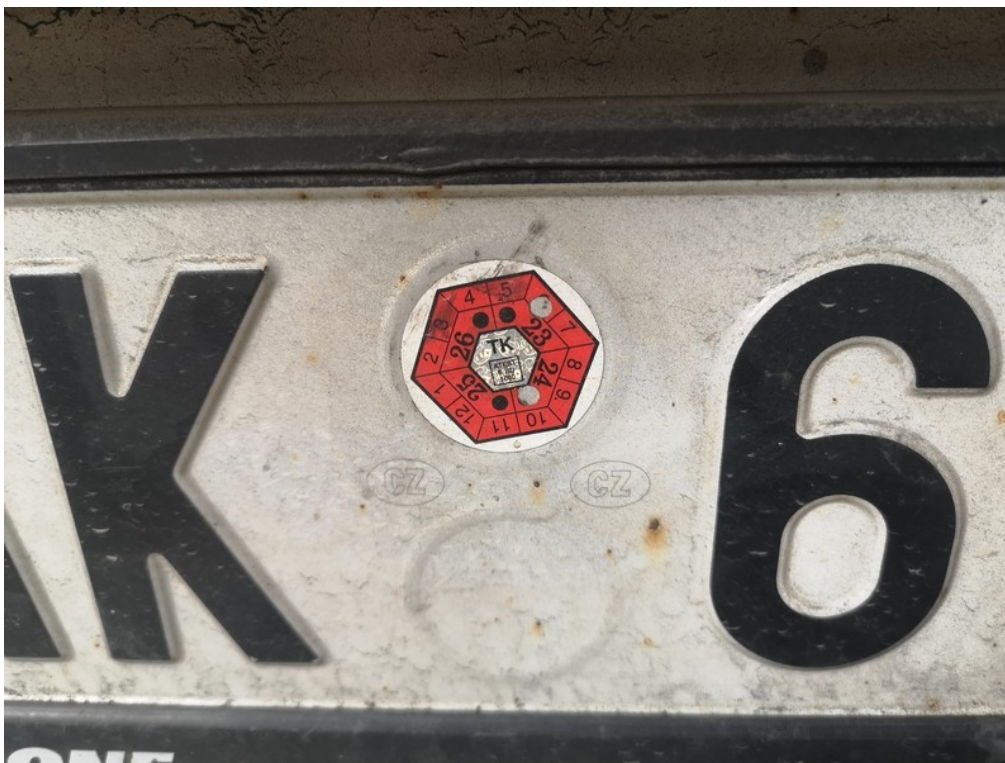
| P.č. | Poškozený díl | Druh poškození | Způsob opravy |
|---|---|---|---|
| 15 | STK - platnost | Chybí | Doplnit/dodat |

**15 STK - platnost - Chybí**  
Umístění:  
Způsob opravy:

Ostatní  
Doplnit/dodat

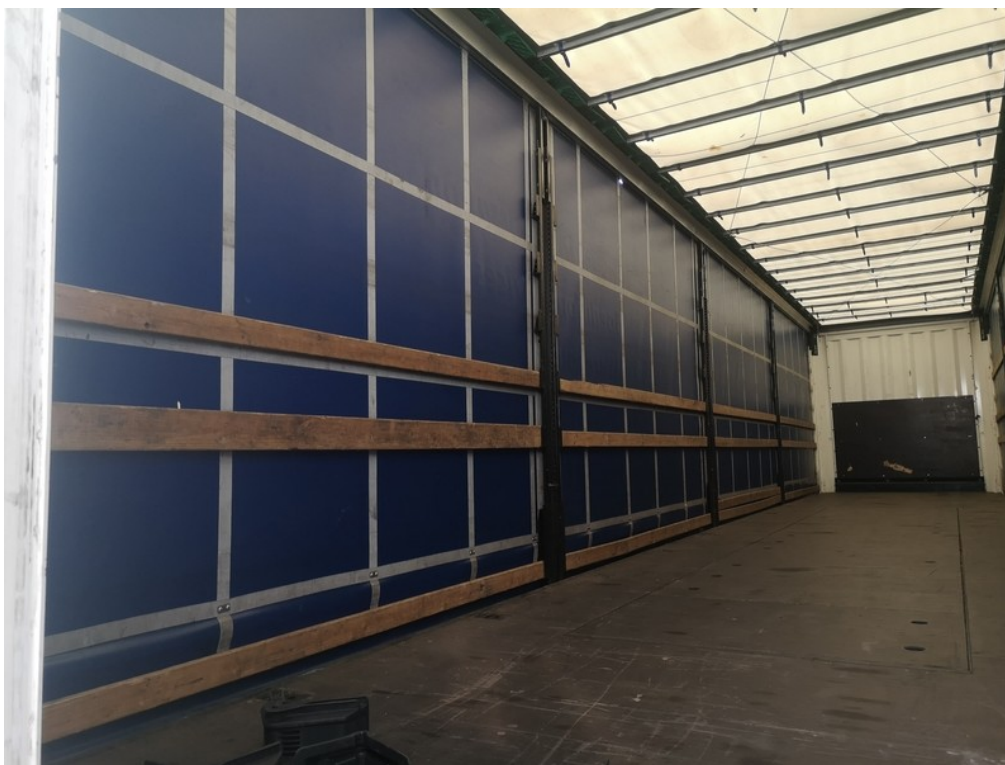
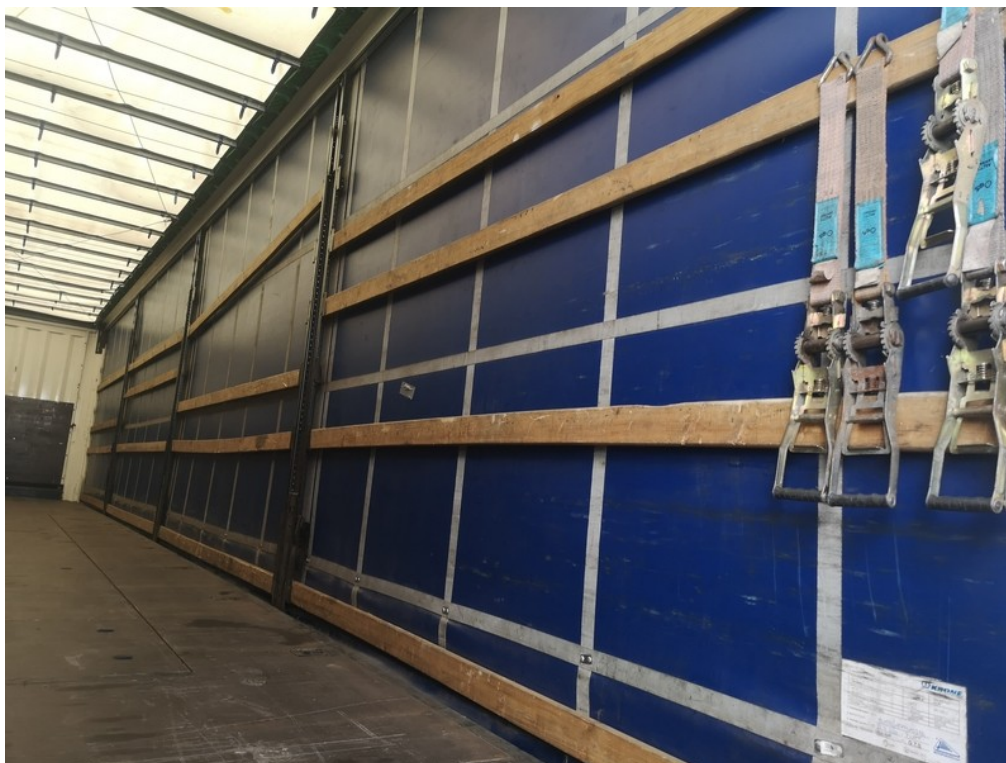
| P.č. | Poškozený díl | Druh poškození | Způsob opravy |
|---|---|---|---|
| 16 | Nákladový prostor | Deformace | Opravit |

**16 Nákladový prostor - Deformace**  
Umístění:  
Způsob opravy:

Ostatní  
Opravit
