**DEKRA CZ a.s.**  
Tůrkova 1001, 149 00 Praha 4  
IČ: 49240188, Zapsaná u Městského soudu v Praze, Oddíl B, vložka 1967

#### ÚDAJE O VOZIDLE

| RZ: | 5AK6175 | VIN: | WKESD00000937989 |

**SEZNAM POŠKOZENÍ**

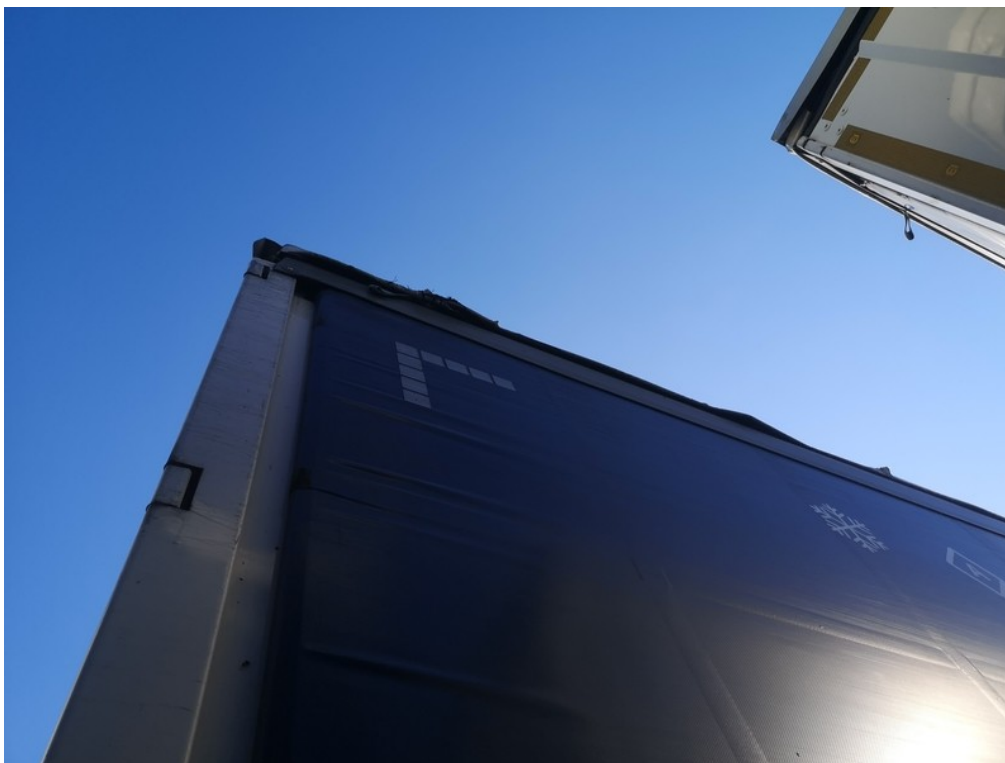
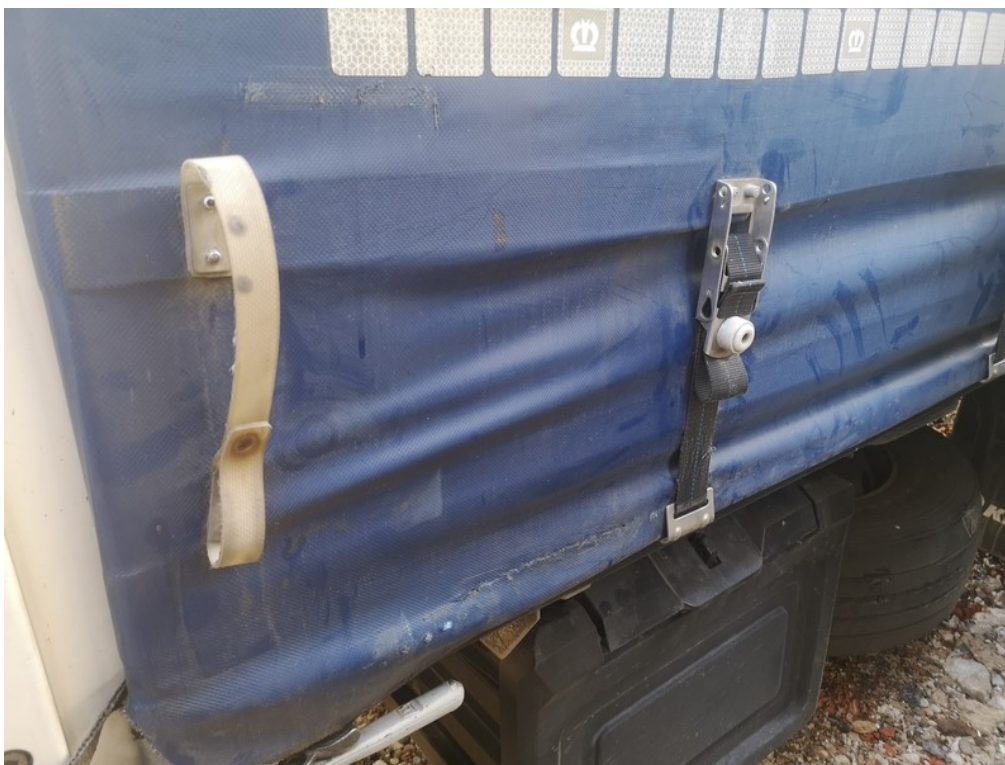
| P.č. | Poškozený díl | Druh poškození | Způsob opravy |
|---|---|---|---|
| 1 | P bok plachty | Prasklina | Opravit |

**1 P bok plachty - Prasklina**

Exteriér (vnější prostor)  
Opravit

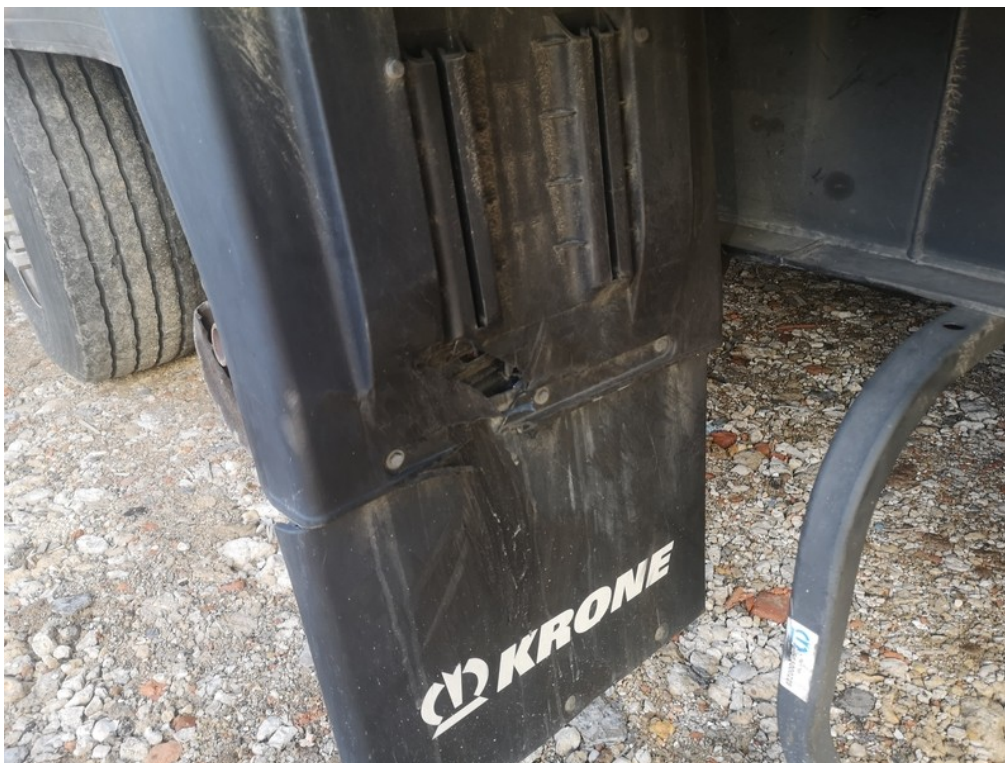
| P.č. | Poškozený díl | Druh poškození | Způsob opravy |
|---|---|---|---|
| 2 | Vložka podběhu LZ kola zadní | Prasklina | Vyměnit |

- 2 **Vložka podběhu LZ kola zadní - Prasklina**  
Umístění: Exteriér (vnější prostor)  
Způsob opravy: Vyměnit

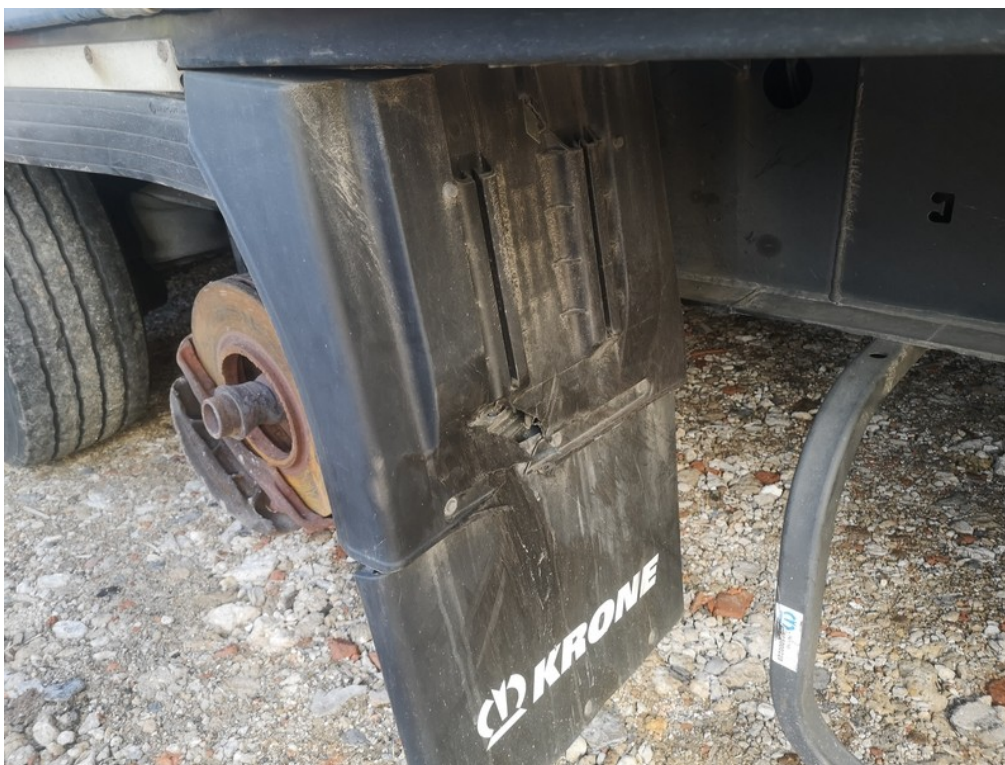
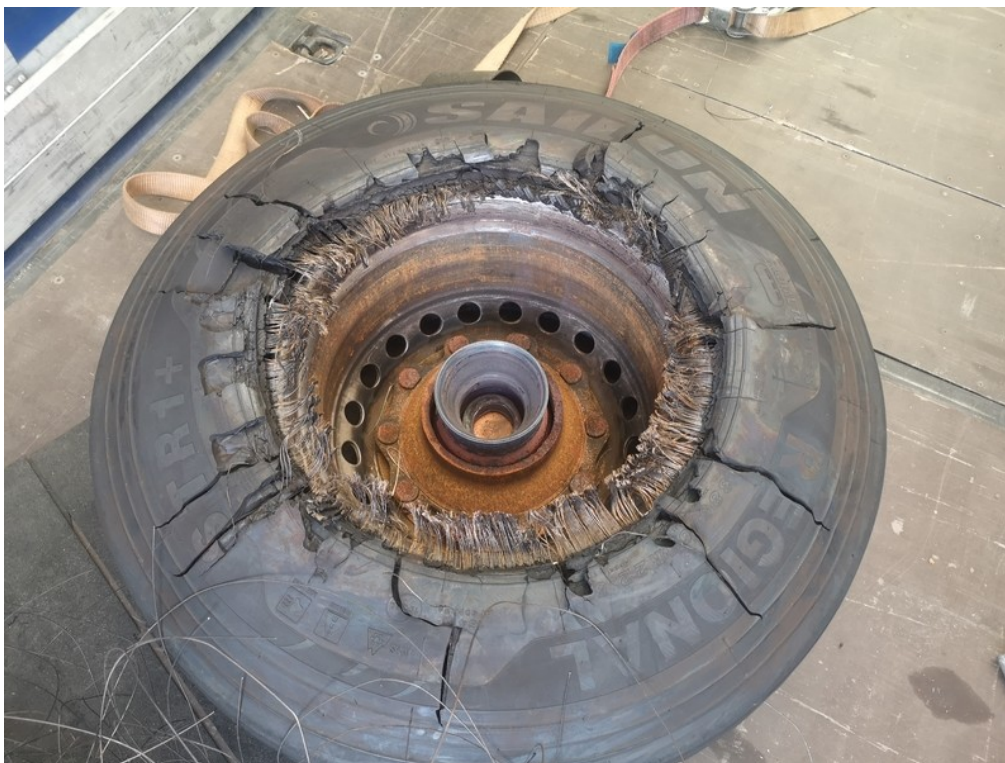
| P.č. | Poškozený díl | Druh poškození | Způsob opravy |
|---|---|---|---|
| 3 | Pneumatika LZ kola | Prasklina | Vyměnit |

- 3 **Pneumatika LZ kola - Prasklina**  
Umístění: Exteriér (vnější prostor)  
Způsob opravy: Vyměnit

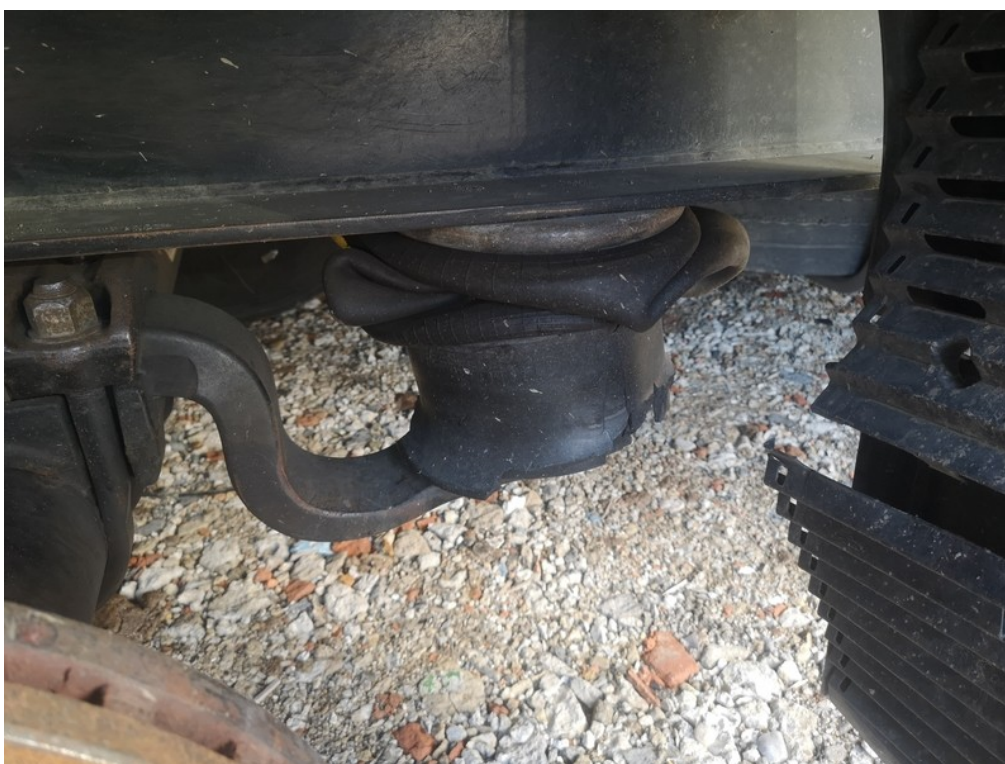
| P.č. | Poškozený díl | Druh poškození | Způsob opravy |
|---|---|---|---|
| 4 | Měch 3.napravy | Deformace | Vyměnit |

**4** **Měch 3.napravy - Deformace**  
Umístění:  
Způsob opravy:

Exteriér (vnější prostor)  
Vyměnit

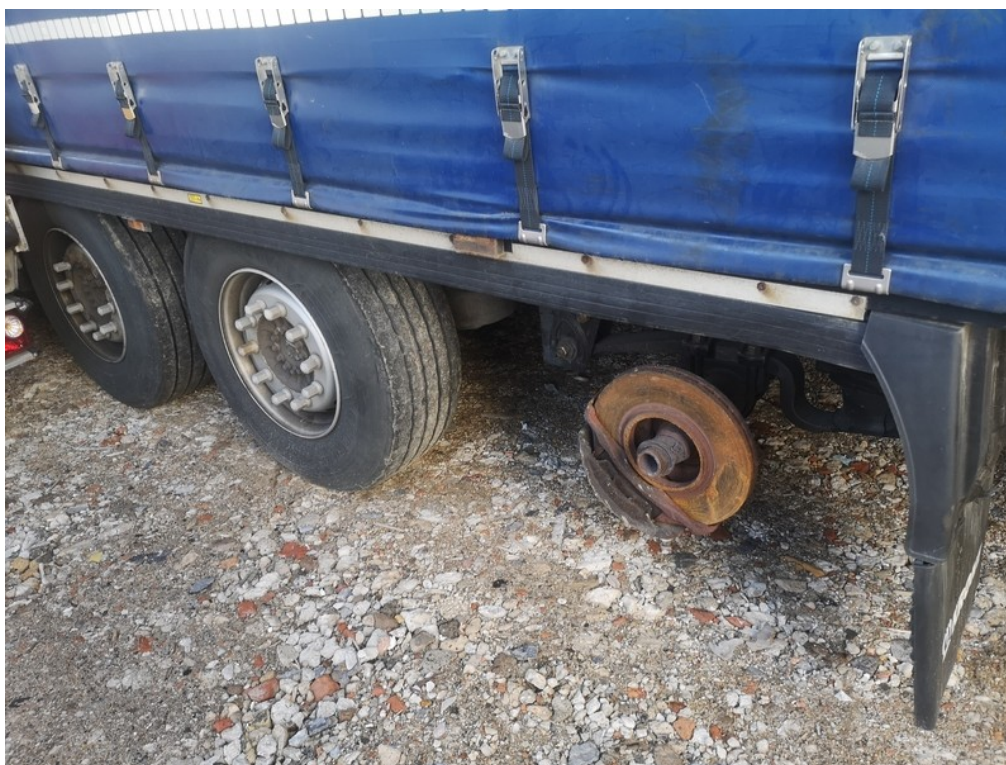
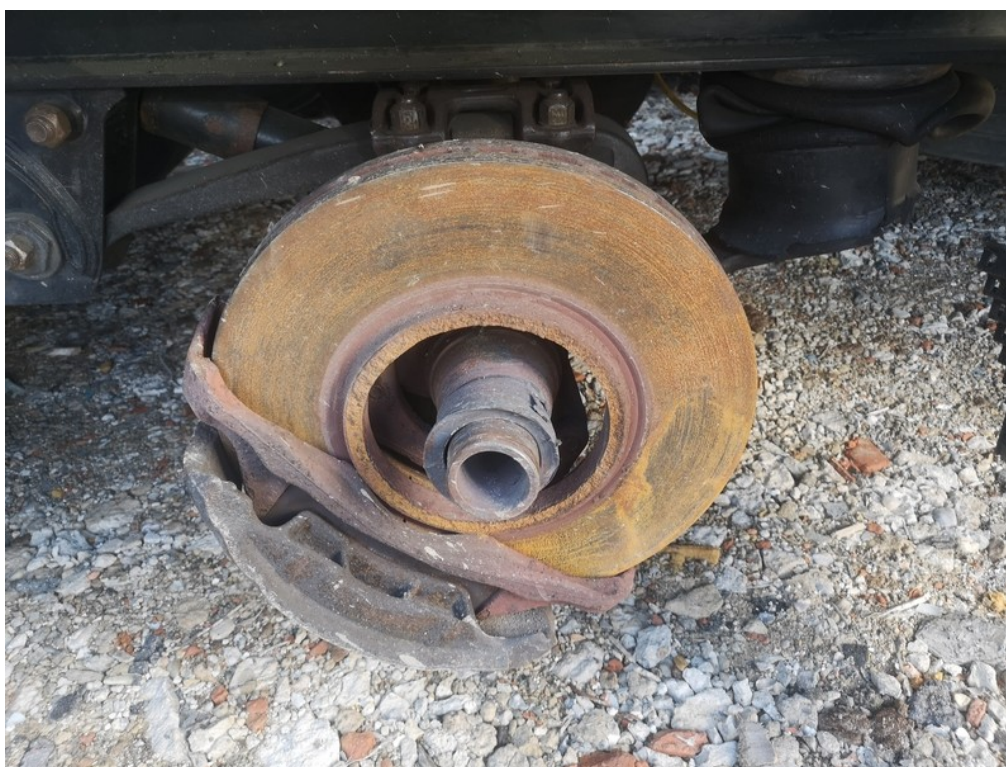
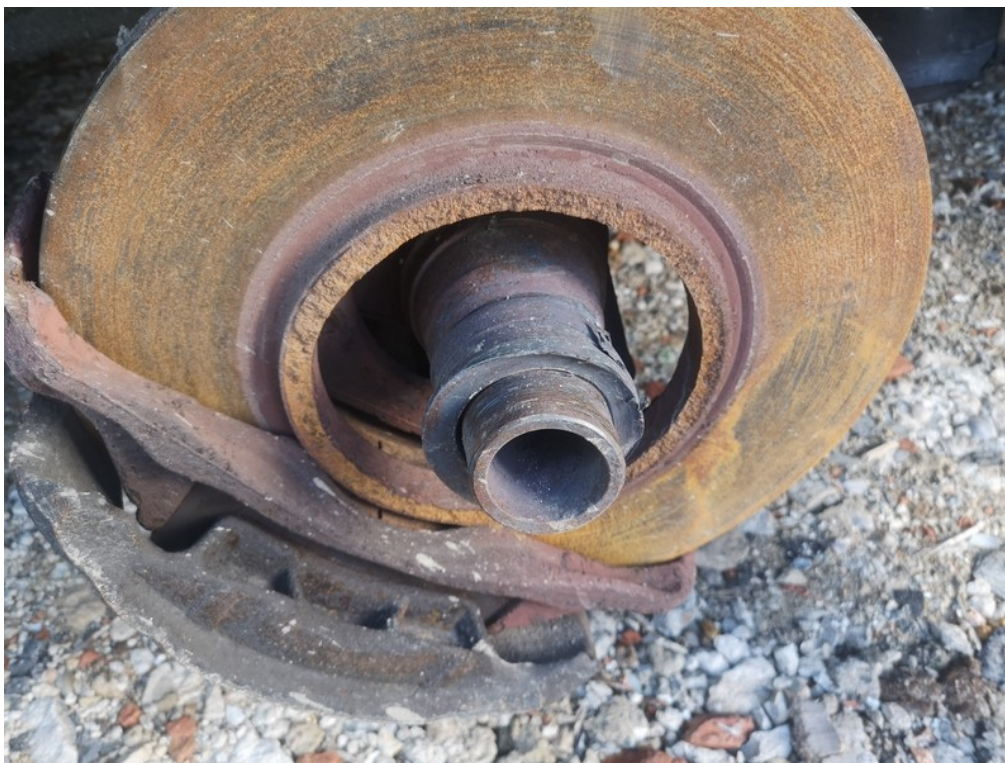
| P.č. | Poškozený díl | Druh poškození | Způsob opravy |
|---|---|---|---|
| 5 | 3.naprava | Deformace | Opravit |

5 **3.naprava - Deformace**  
Umístění:  
Způsob opravy:

Exteriér (vnější prostor)  
Opravit

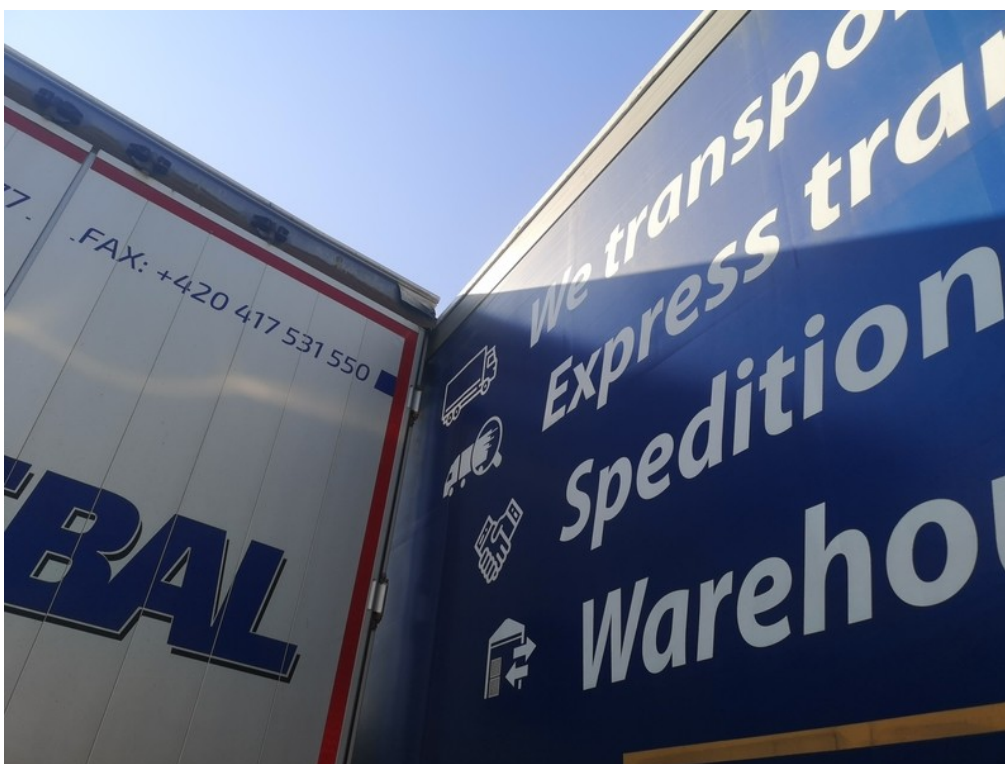
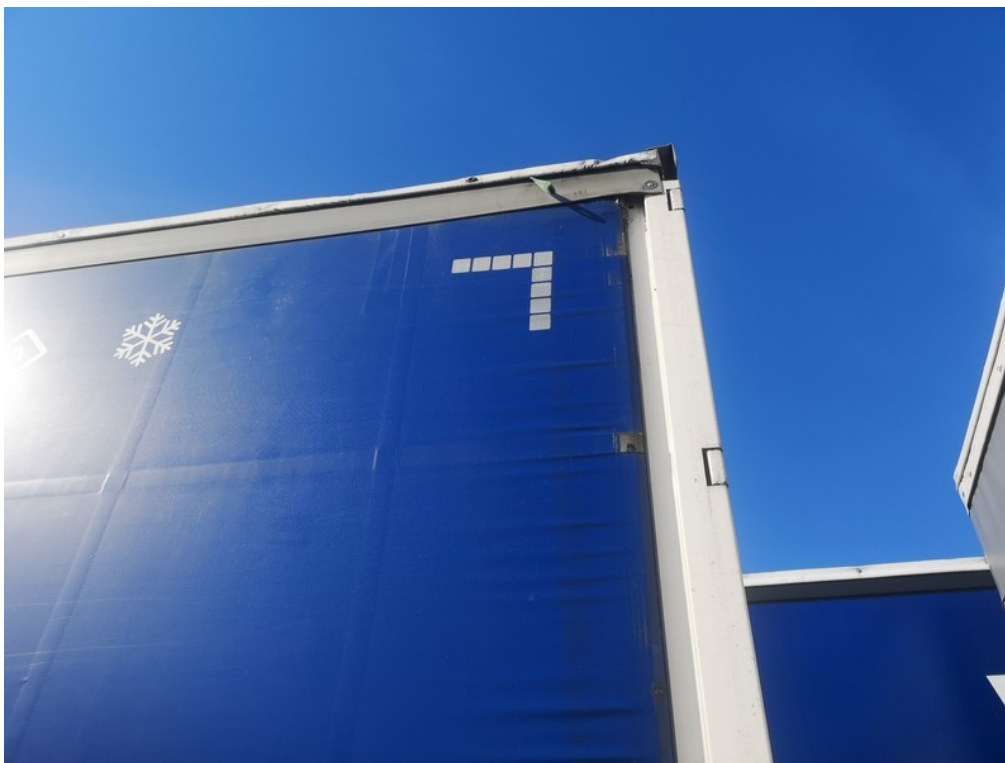
| P.č. | Poškozený díl | Druh poškození | Způsob opravy |
|---|---|---|---|
| 6 | L bok plachty | Prasklina | Opravit |

**6 L bok plachty - Prasklina**  
Umístění:  
Způsob opravy:

Exteriér (vnější prostor)  
Opravit

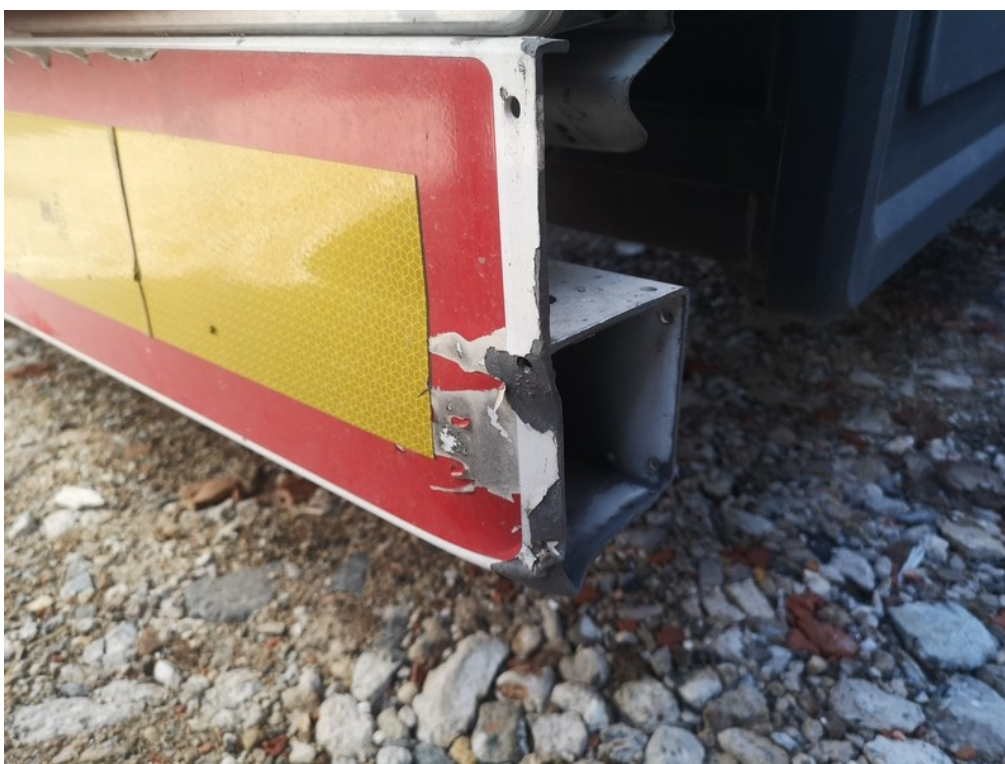
| P.č. | Poškozený díl | Druh poškození | Způsob opravy |
|---|---|---|---|
| 7 | Zadní nárazník | Deformace | Opravit |

**7 Zadní nárazník - Deformace**

Exteriér (vnější prostor)  
Opravit

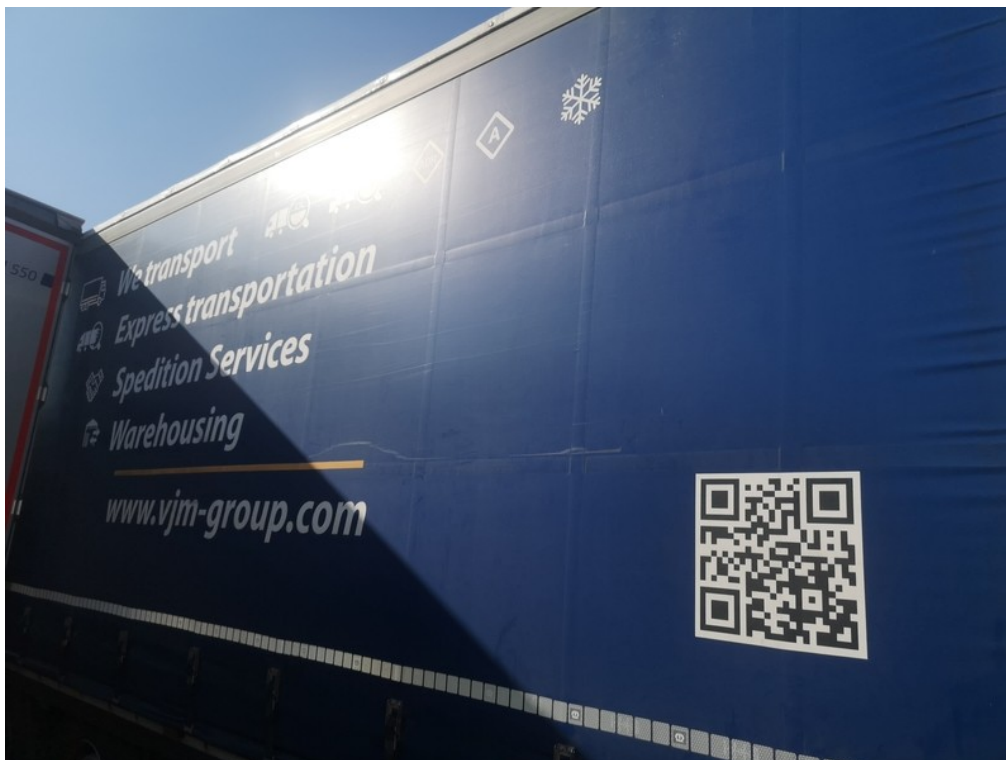
| P.č. | Poškozený díl | Druh poškození | Způsob opravy |
|---|---|---|---|
| 8 | Celková plocha karoserie | Polepy | Odstranit |

- 8 Celková plocha karoserie - Polepy  
Umístění: Ostatní  
Způsob opravy: Odstranit

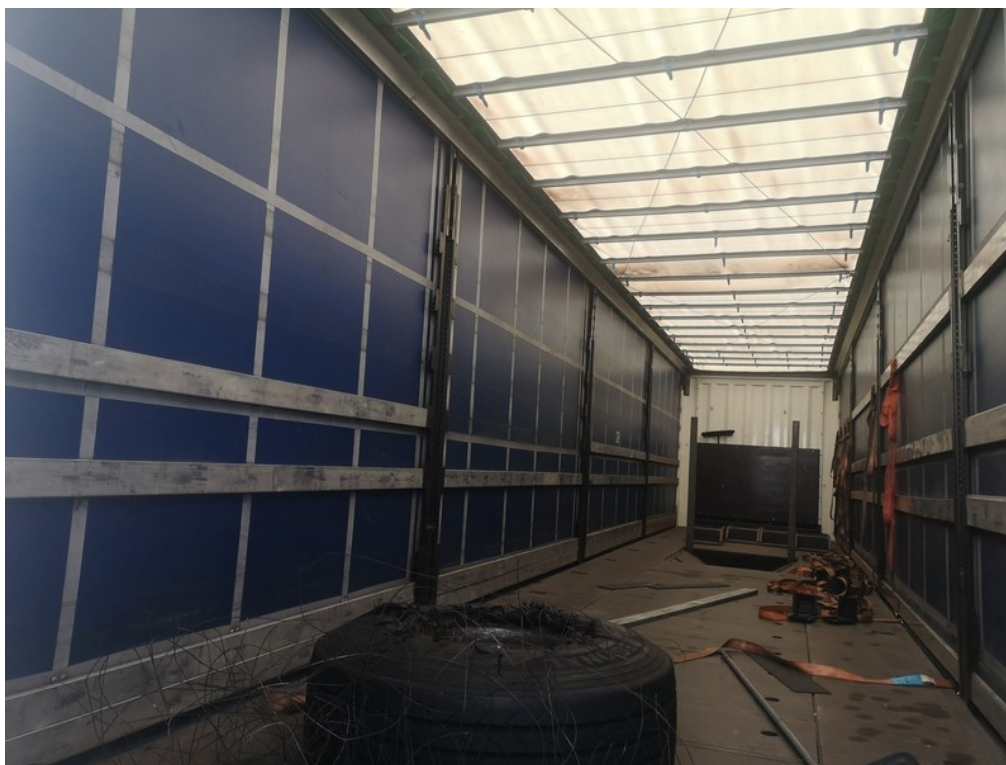
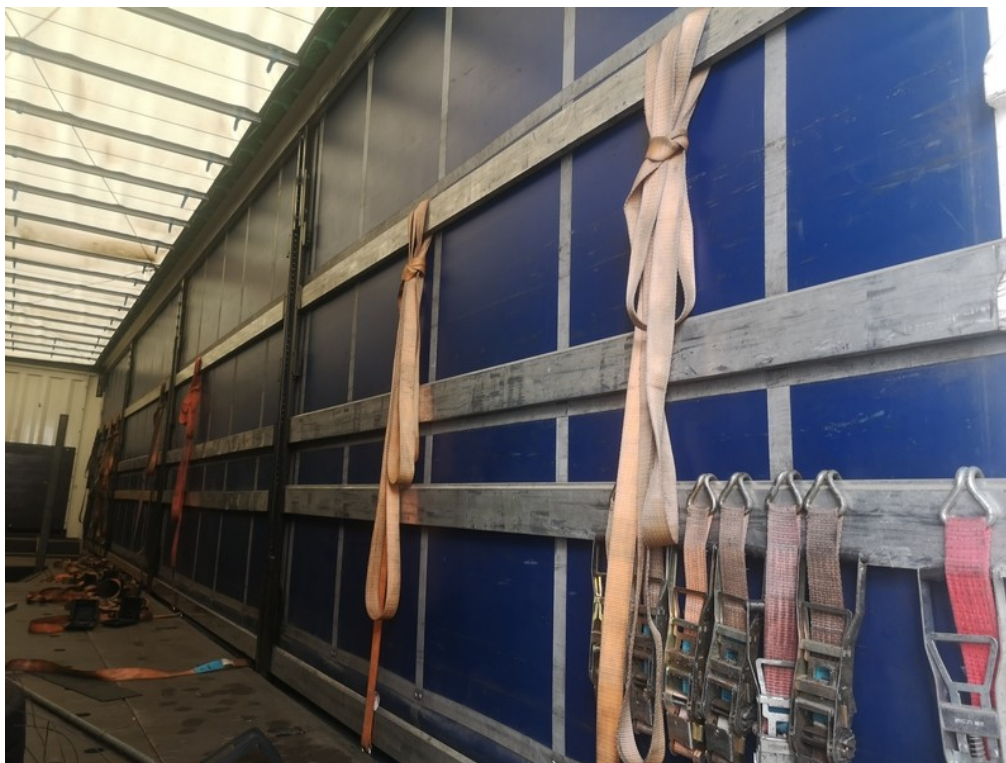
| P.č. | Poškozený díl | Druh poškození | Způsob opravy |
|---|---|---|---|
| 9 | Nákladový prostor | Deformace | Opravit |

- 9 Nákladový prostor - Deformace  
Umístění: Ostatní  
Způsob opravy: Opravit
