## DEKRA CZ a.s.

## ÚDAJE O VOZIDLE

| RZ: | 5AK6176 | VIN: | WKESD000000937990 |

SEZNAM POŠKOZENÍ

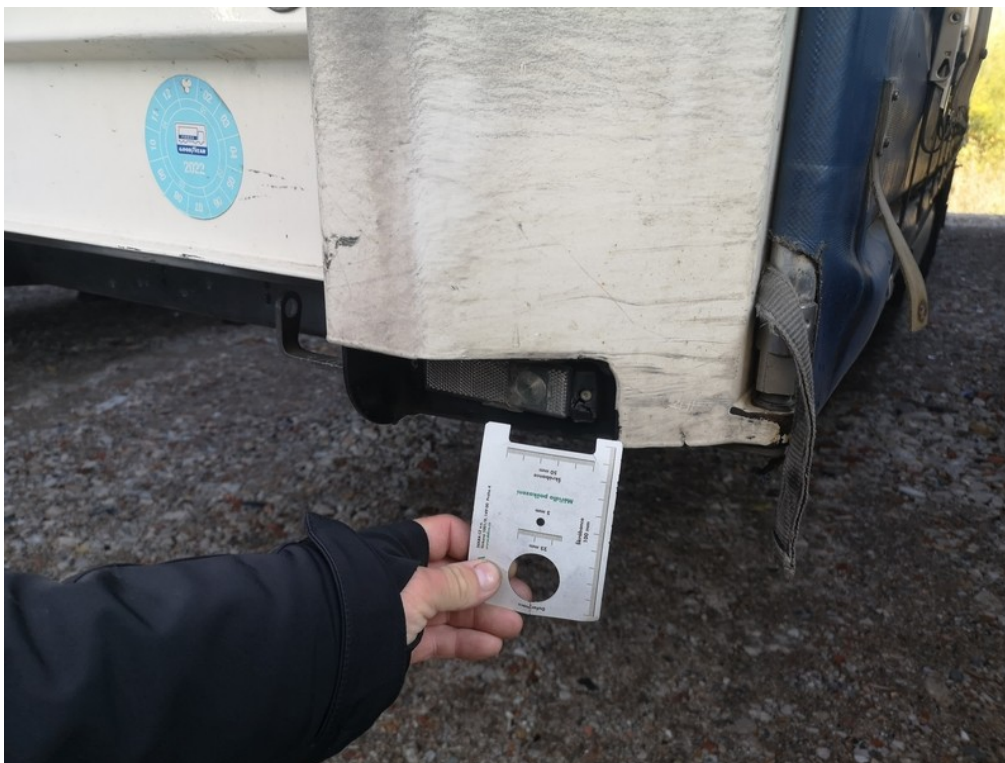
| P.č. | Poškozený díl | Druh poškození | Způsob opravy |
|---|---|---|---|
| 1 | LP poziční světlo | Prasklina | Vyměnit |

### 1 LP poziční světlo - Prasklina

Exteriér (vnější prostor)  
Vyměnit

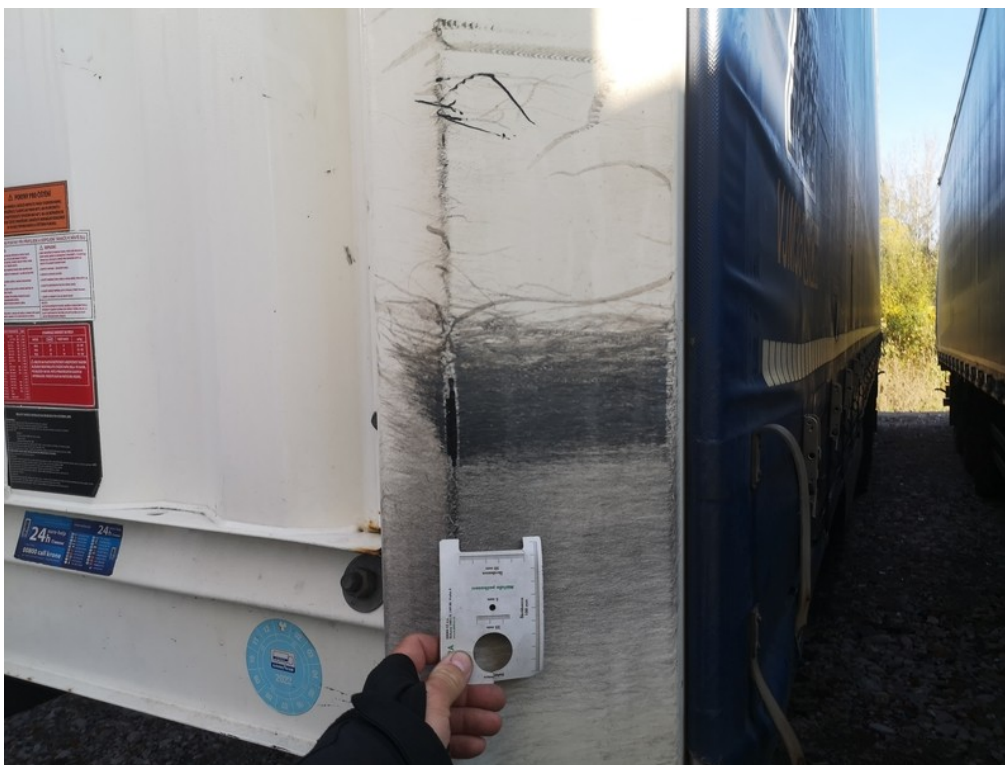
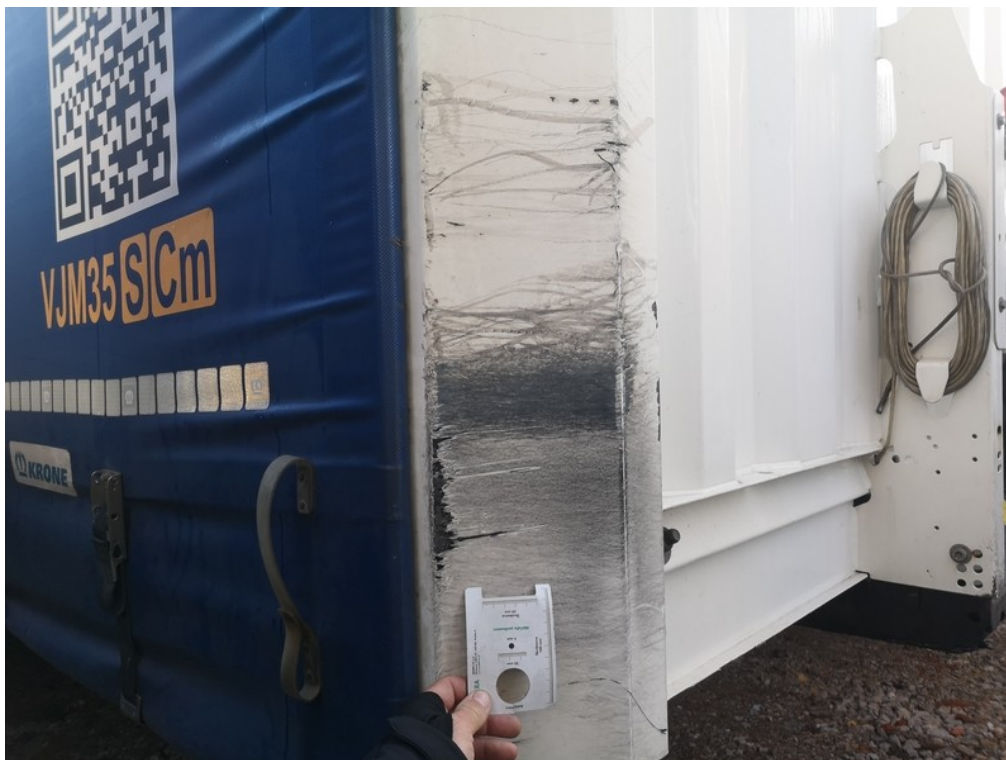
Viz popis k poškození č. 2

| P.č. | Poškozený díl | Druh poškození | Způsob opravy |
|---|---|---|---|
| 2 | Přední čelo | Škrábance | Lakovat |

### 2 Přední čelo - Škrábance

Exteriér (vnější prostor)  
Lakovat

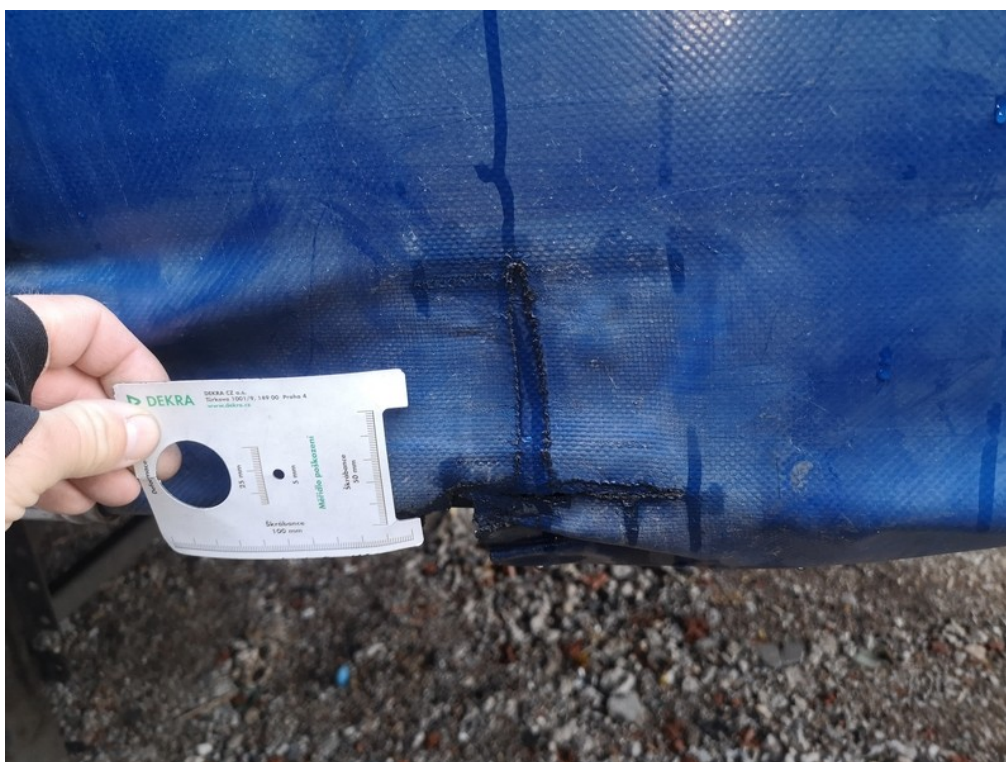
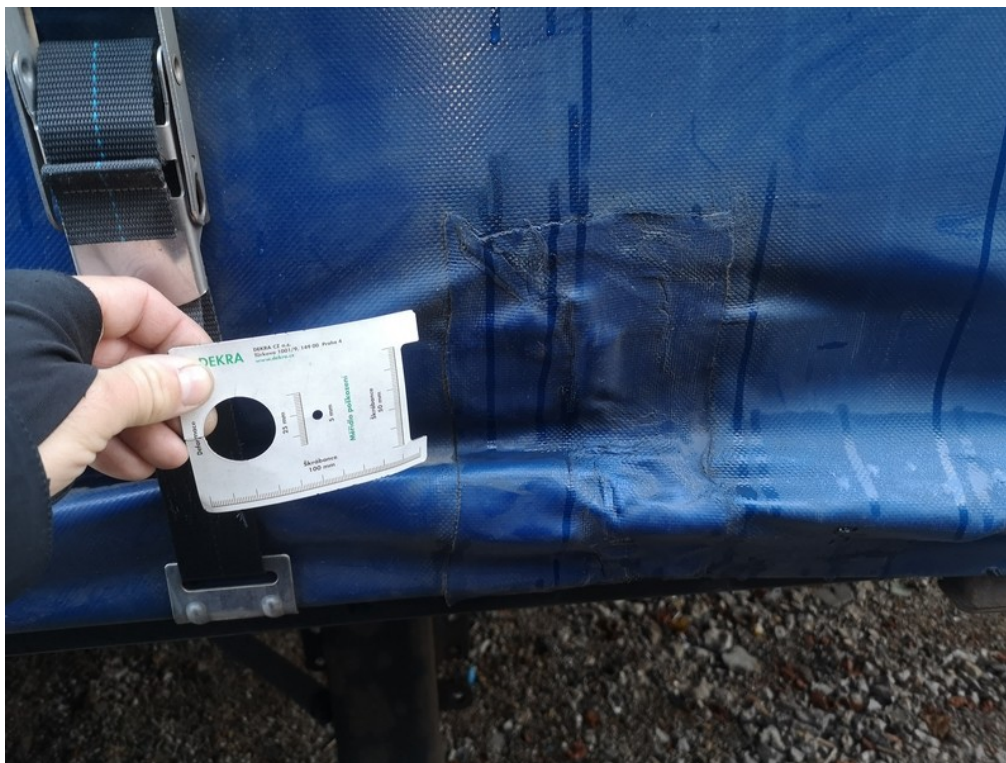
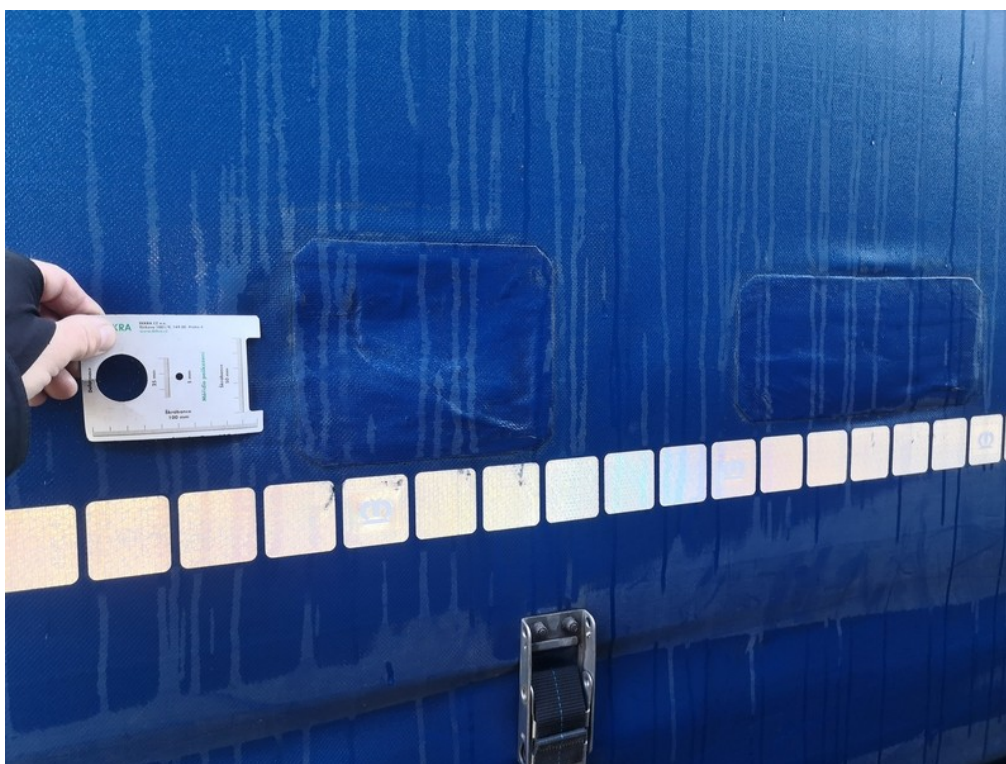
Viz popis k poškození č. 3

| P.č. | Poškozený díl | Druh poškození | Způsob opravy |
|---|---|---|---|
| 3 | L bok plachty | Prasklina | Opravit |

**3 L bok plachty - Prasklina**

Exteriér (vnější prostor)  
Opravit

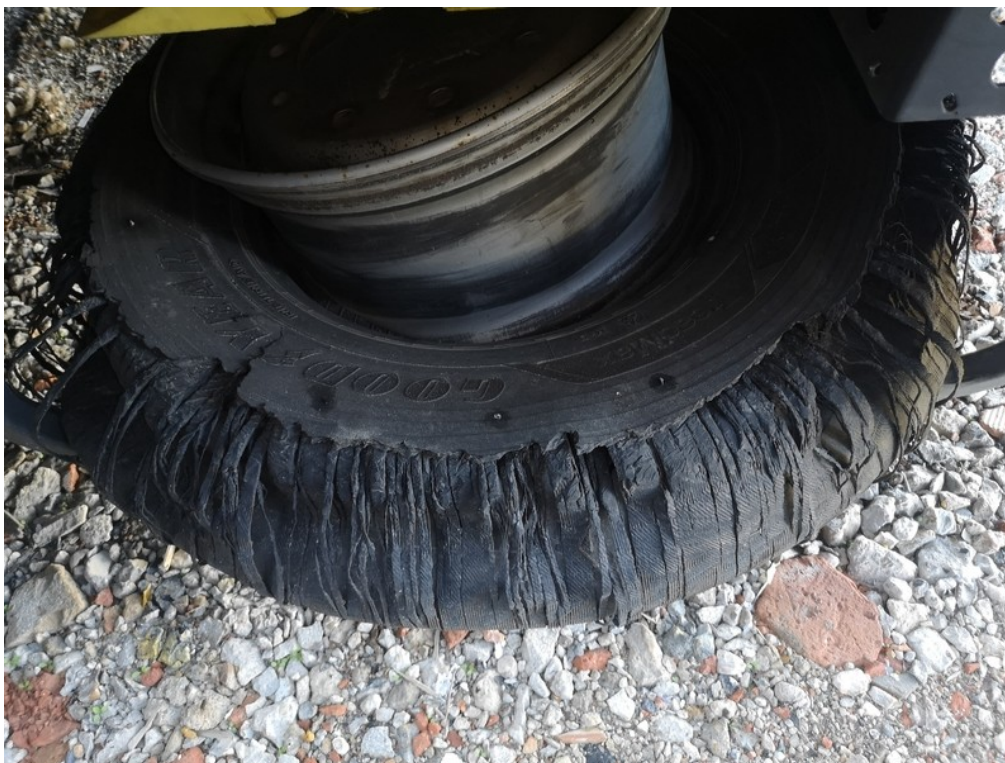
| P.č. | Poškozený díl | Druh poškození | Způsob opravy |
|---|---|---|---|
| 4 | Pneumatika náhradního kola | Prasklina | Vyměnit |

- 4 **Pneumatika náhradního kola - Prasklina**  
Umístění: Exteriér (vnější prostor)  
Způsob opravy: Vyměnit

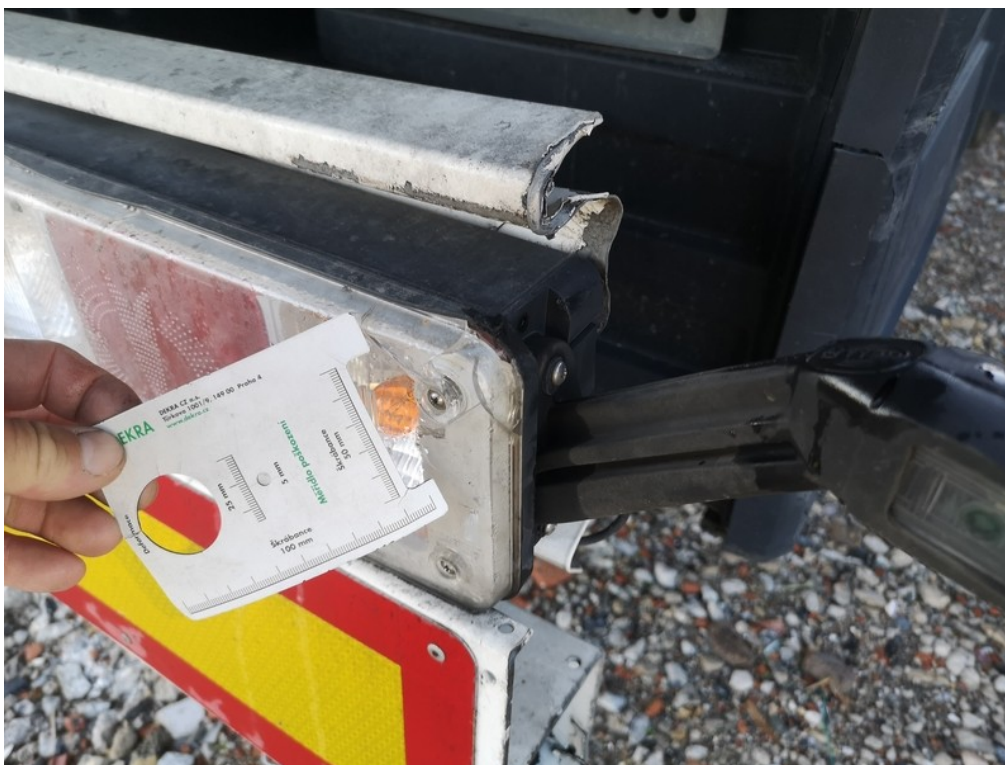
| P.č. | Poškozený díl | Druh poškození | Způsob opravy |
|---|---|---|---|
| 5 | Koncové světlo pravé | Prasklina | Vyměnit |

- 5 **Koncové světlo pravé - Prasklina**  
Umístění: Exteriér (vnější prostor)  
Způsob opravy: Vyměnit

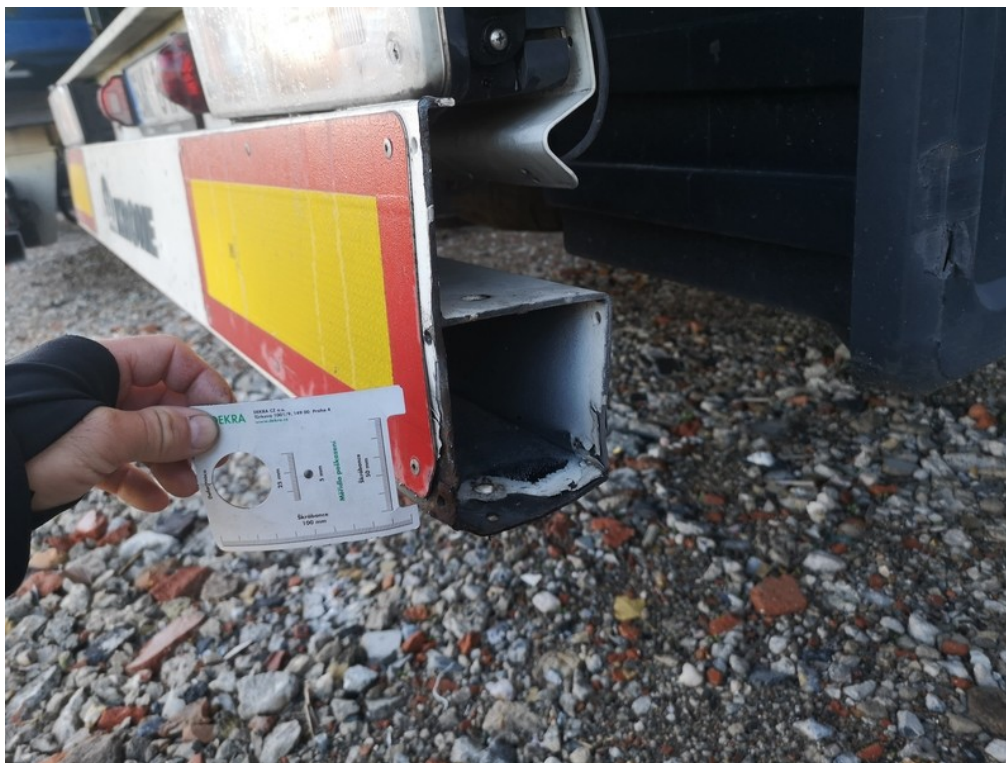
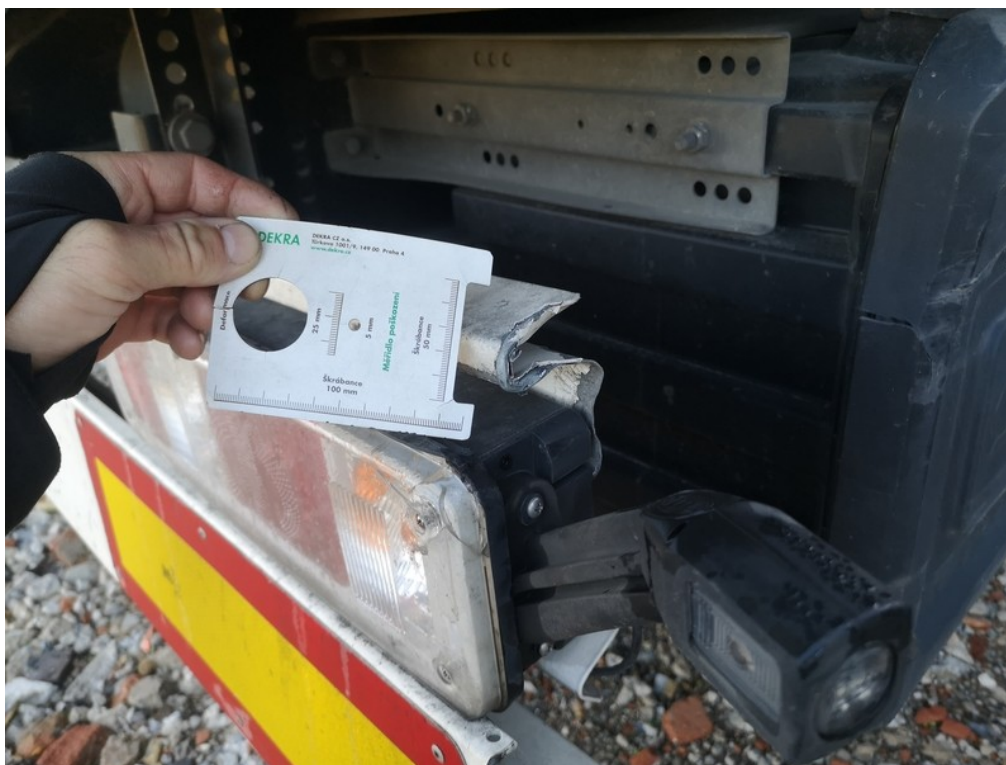
Viz popis k poškození č. 6

| P.č. | Poškozený díl | Druh poškození | Způsob opravy |
|---|---|---|---|
| 6 | Zadní nárazník | Deformace | Opravit |

### 6 Zadní nárazník - Deformace

Exteriér (vnější prostor)  
Opravit

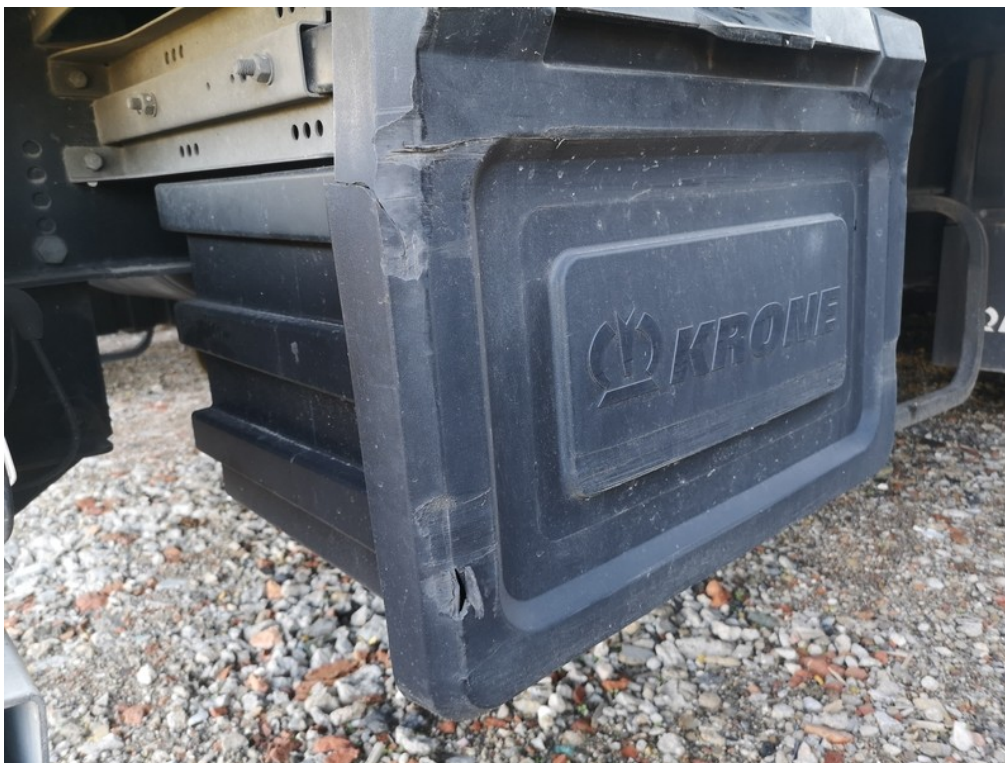
| P.č. | Poškozený díl | Druh poškození | Způsob opravy |
|---|---|---|---|
| 7 | Pz úložný box | Prasklina | Vyměnit |

### 7 Pz úložný box - Prasklina

Exteriér (vnější prostor)  
Vyměnit

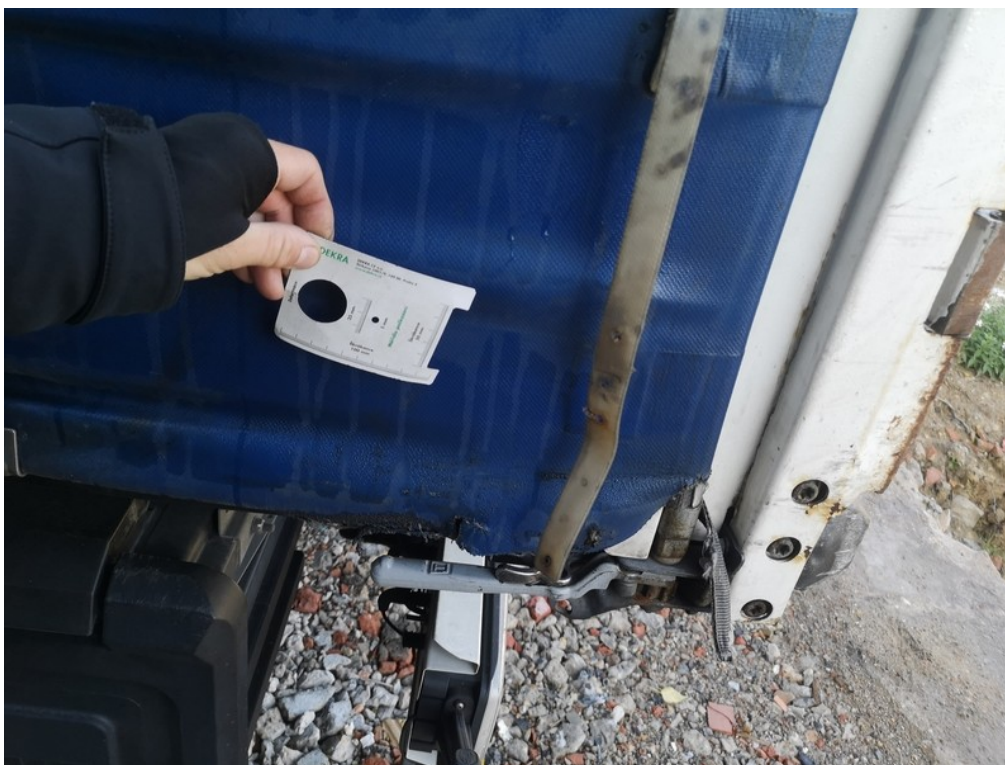
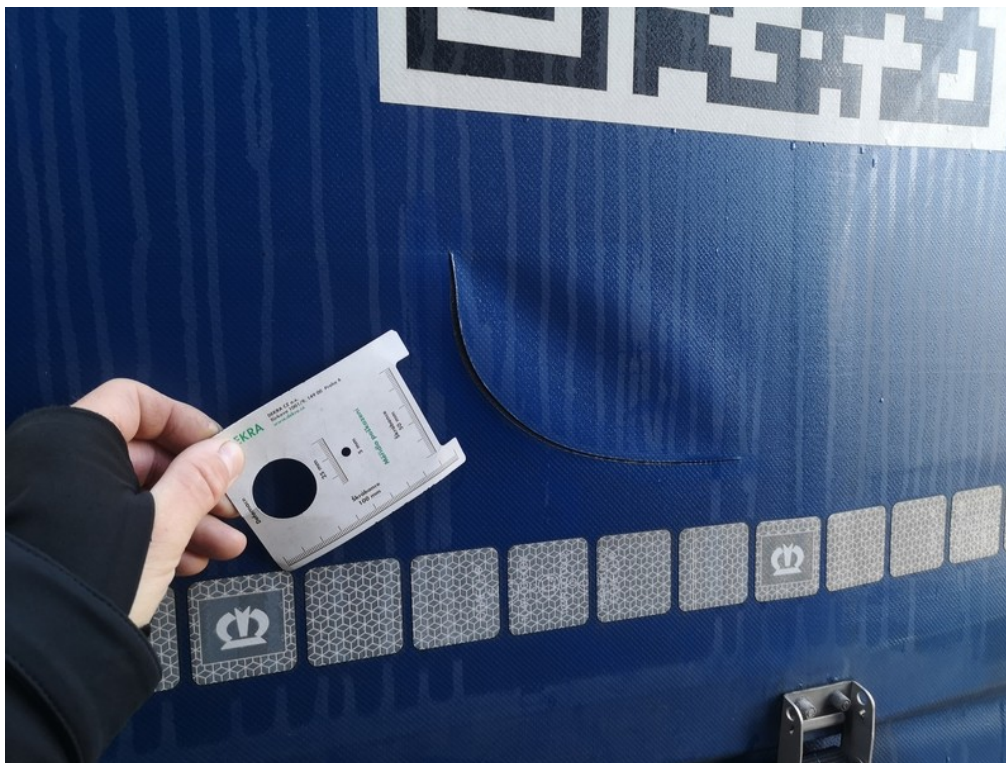
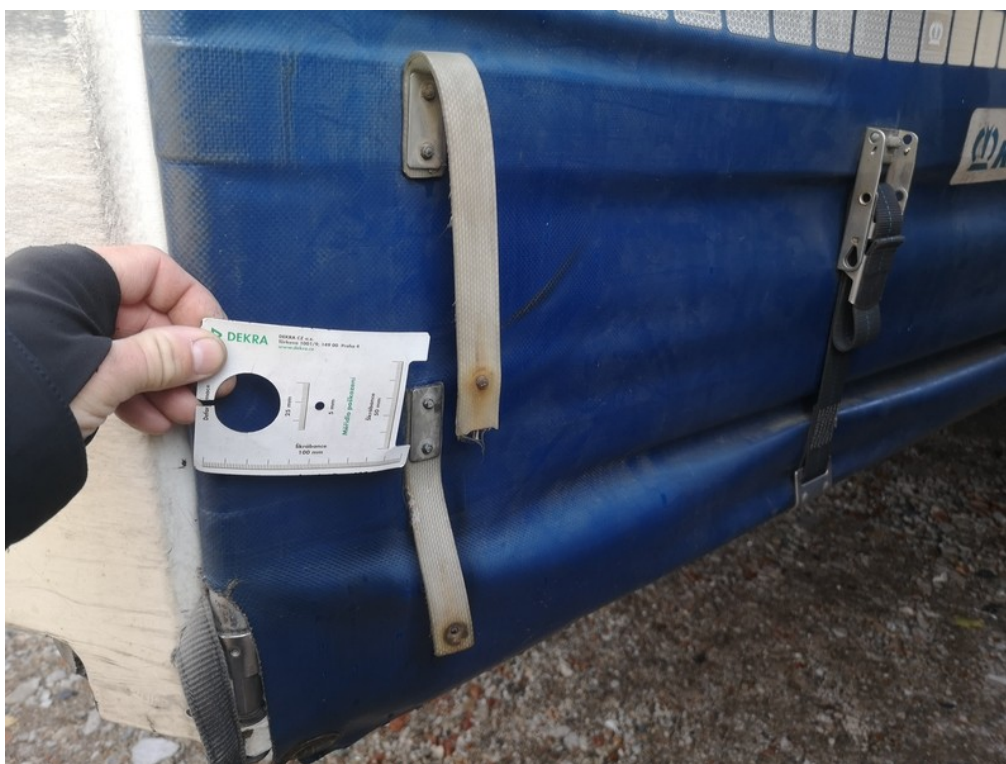
Viz popis k poškození č. 8

| P.č. | Poškozený díl | Druh poškození | Způsob opravy |
|---|---|---|---|
| 8 | P bok plachty | Prasklina | Opravit |

### 8 P bok plachty - Prasklina

Exteriér (vnější prostor)  
Opravit

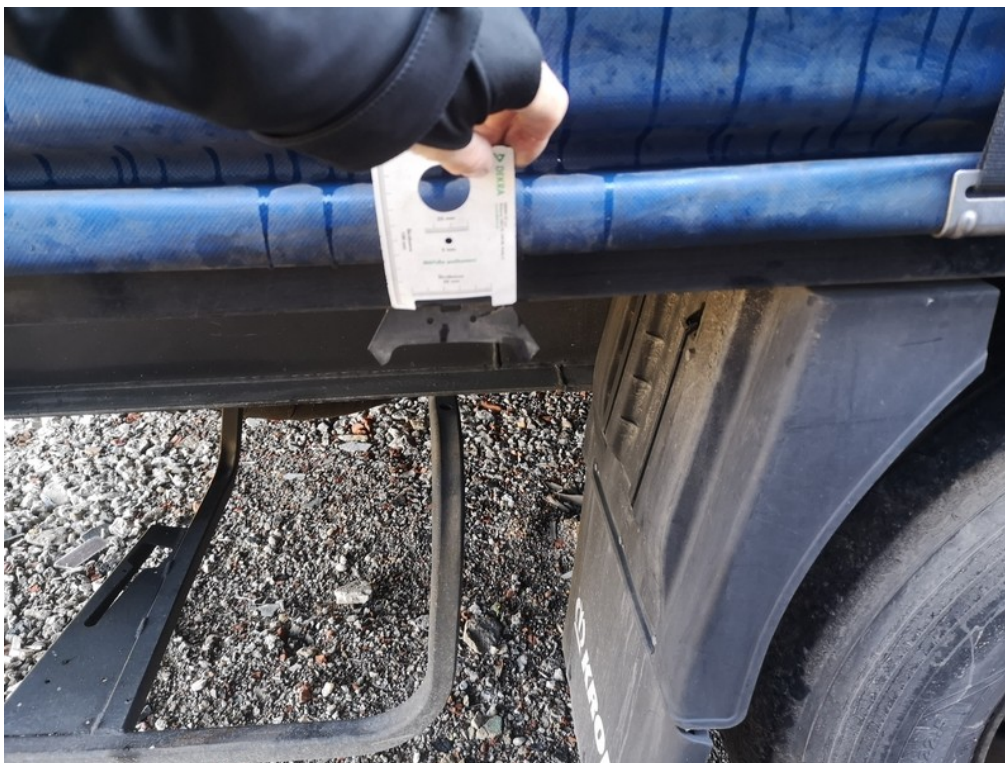
| P.č. | Poškozený díl | Druh poškození | Způsob opravy |
|---|---|---|---|
| 9 | P poziční světlo | Chybí | Doplnit/dodat |

**9** **P poziční světlo - Chybí**  
Umístění:  
Způsob opravy:

Exteriér (vnější prostor)  
Doplnit/dodat

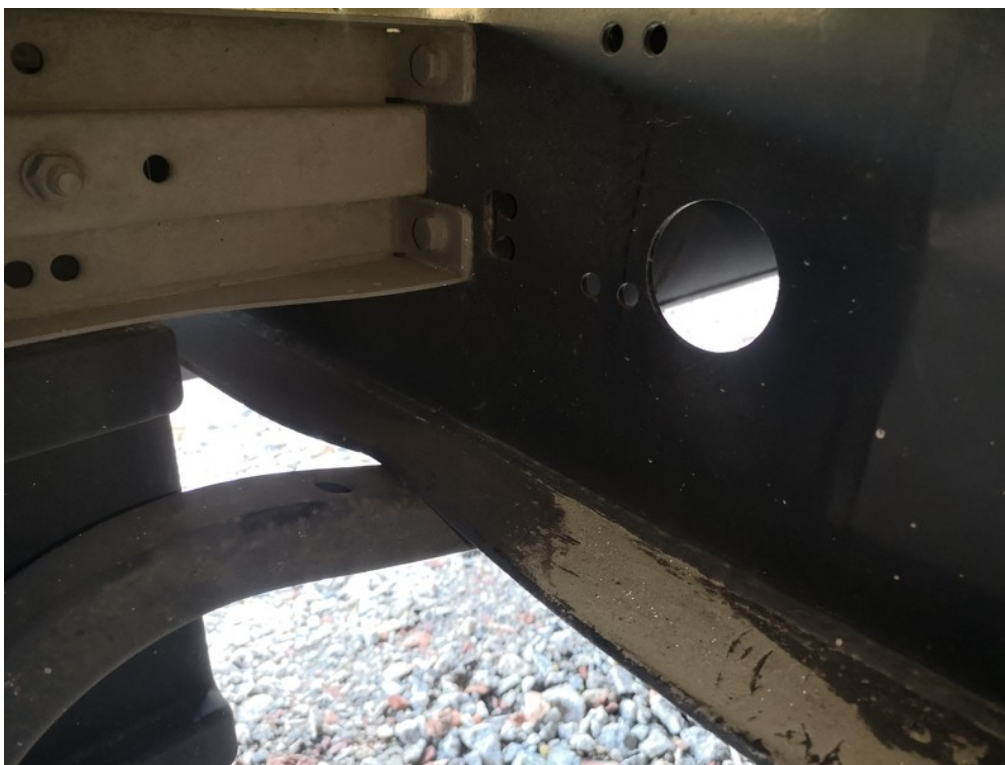
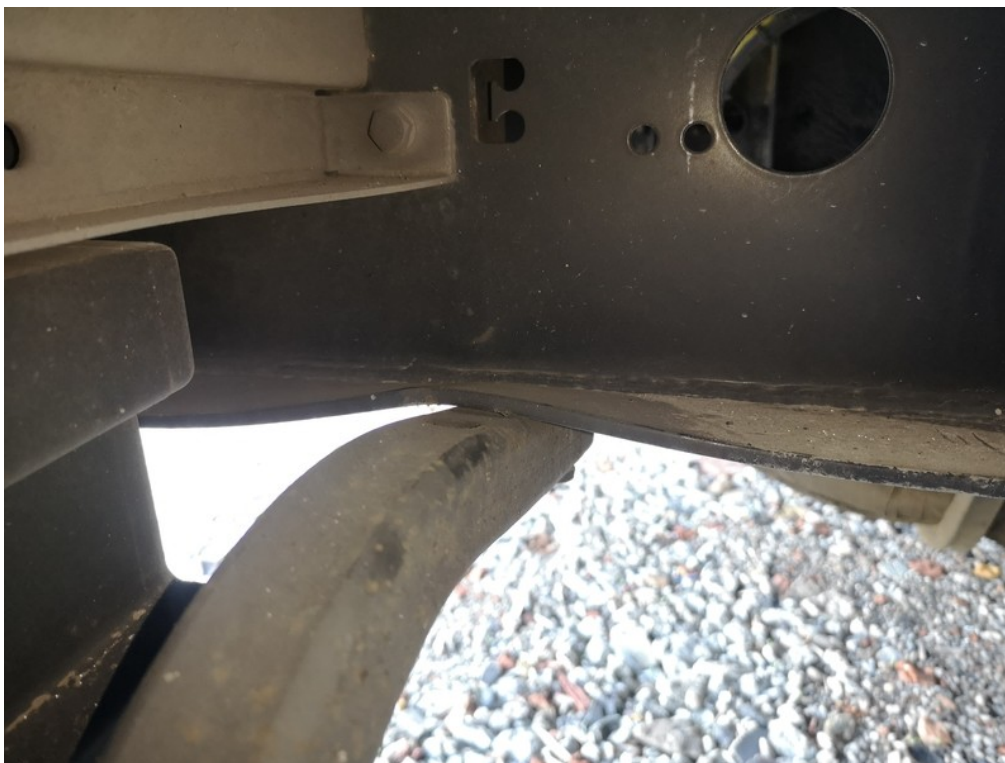
Viz popis k poškození č. 10

| P.č. | Poškozený díl | Druh poškození | Způsob opravy |
|---|---|---|---|
| 10 | Rám vozidla | Deformace | Opravit |

**10** **Rám vozidla - Deformace**  
Umístění:  
Způsob opravy:

Exteriér (vnější prostor)  
Opravit

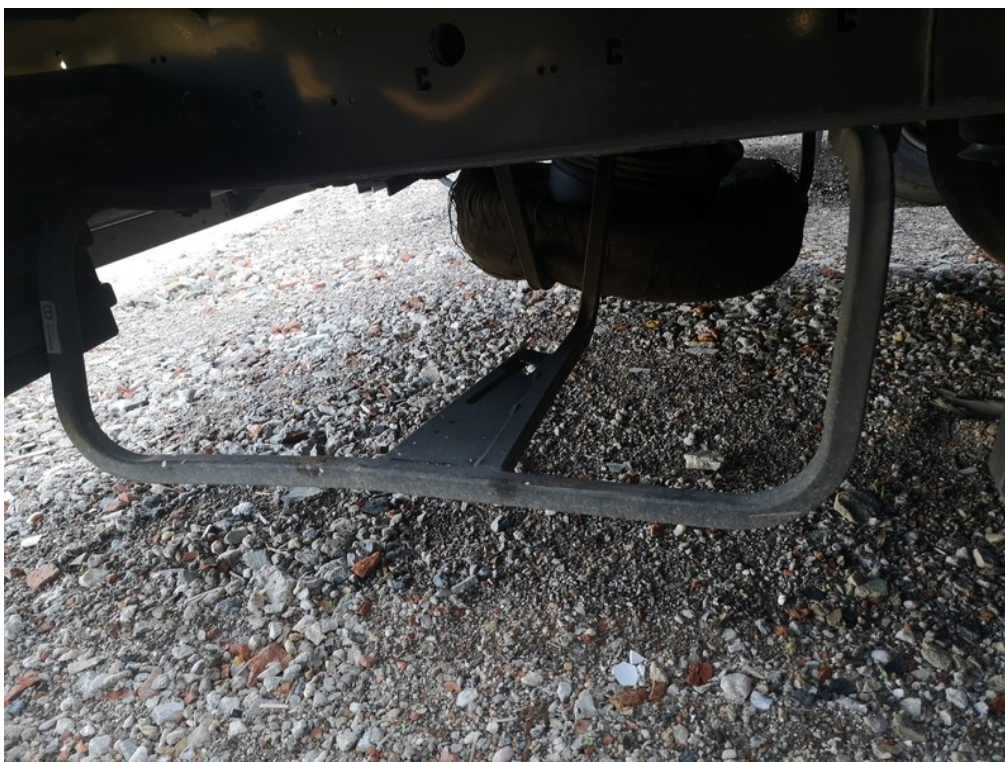
| P.č. | Poškozený díl | Druh poškození | Způsob opravy |
|---|---|---|---|
| 11 | Koš rezervy | Deformace | Opravit |

11 **Koš rezervy - Deformace**  
Umístění:  
Způsob opravy:

Exteriér (vnější prostor)  
Opravit

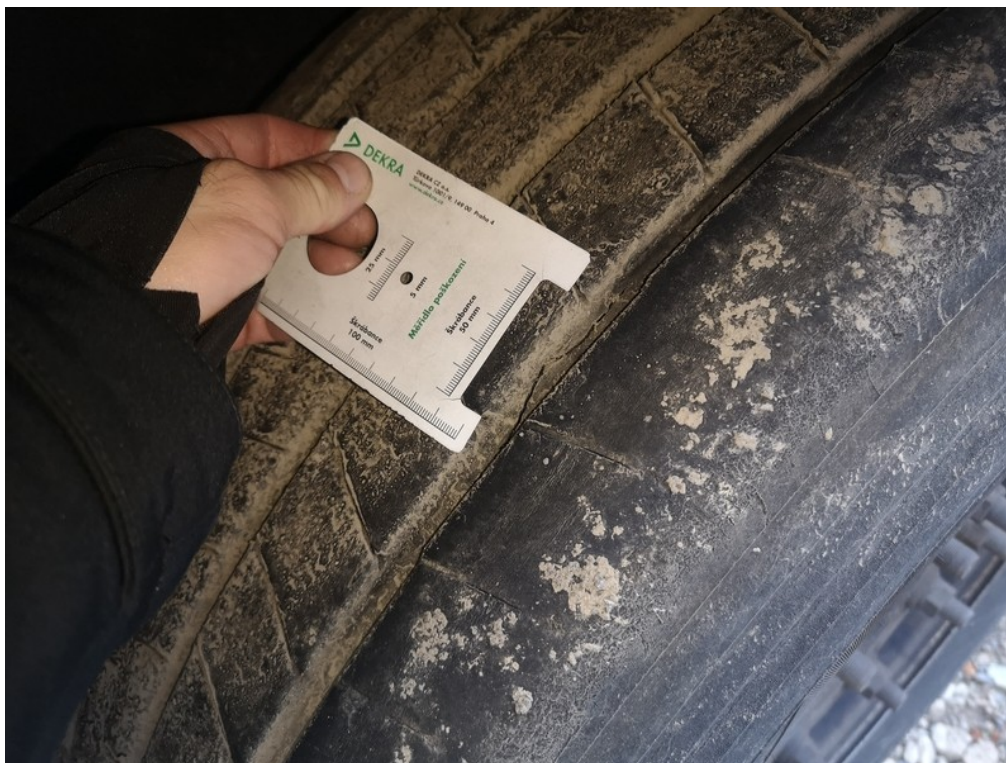
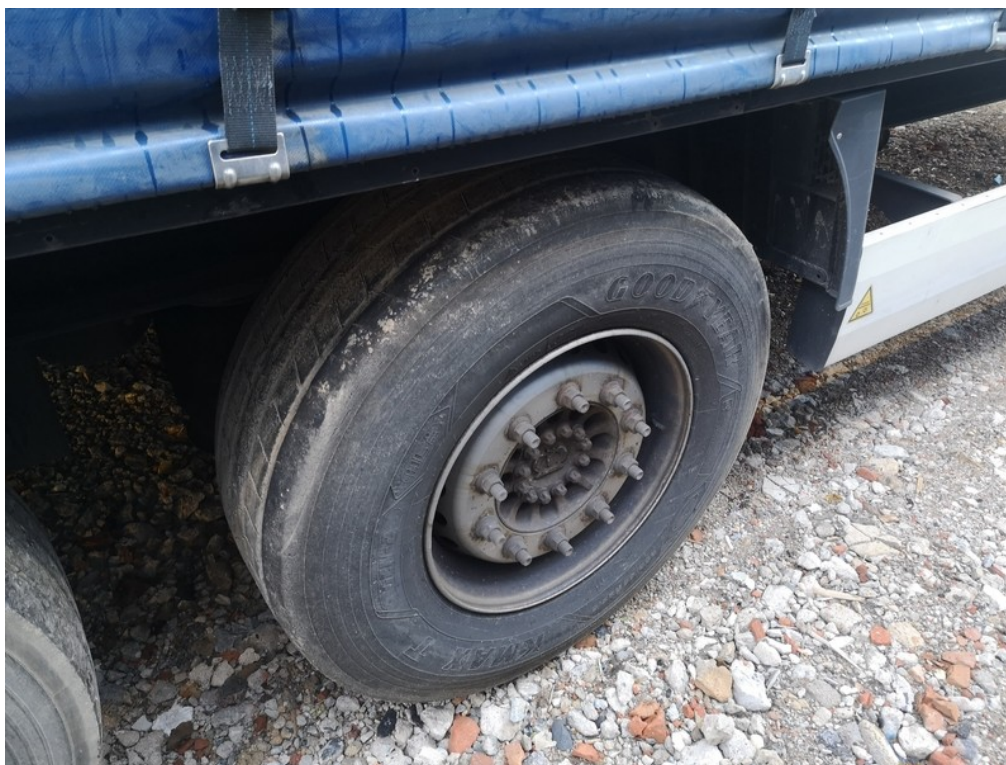
Viz popis k poškození č. 12

| P.č. | Poškozený díl | Druh poškození | Způsob opravy |
|---|---|---|---|
| 12 | Pneumatika PP kola | Prasklina | Vyměnit |

### 12 Pneumatika PP kola - Prasklina

Exteriér (vnější prostor)  
Vyměnit

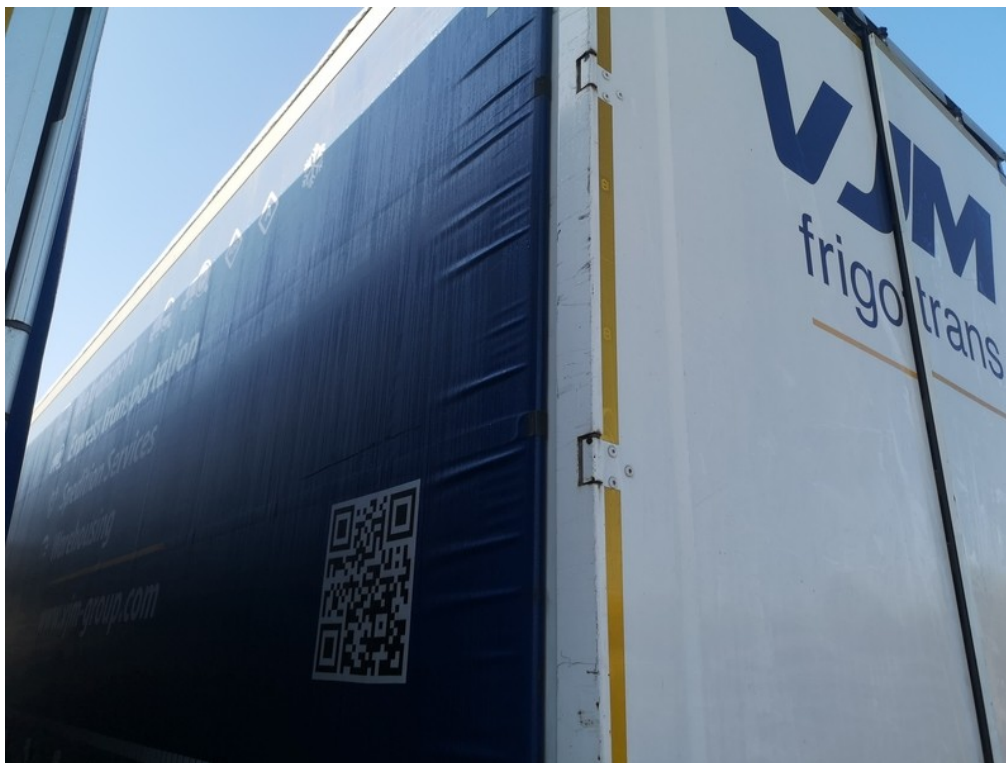
| P.č. | Poškozený díl | Druh poškození | Způsob opravy |
|---|---|---|---|
| 13 | Celková plocha karoserie | Polepy | Odstranit |

13 Celková plocha karoserie - Polepy  
Umístění: Ostatní  
Způsob opravy: Odstranit

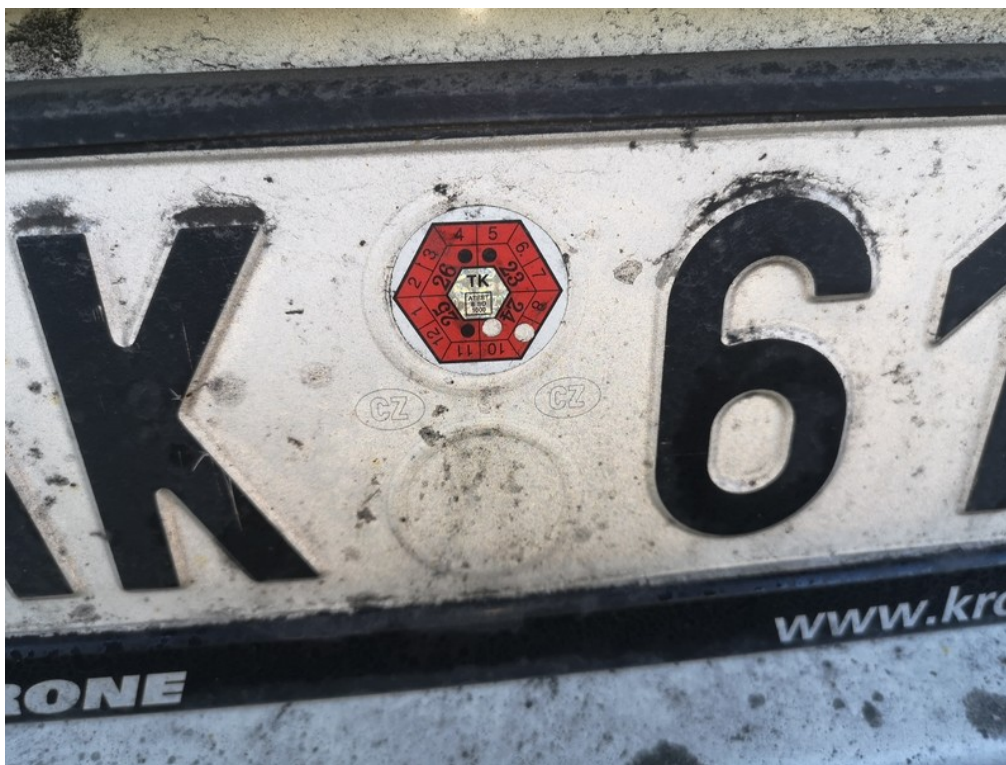
| P.č. | Poškozený díl | Druh poškození | Způsob opravy |
|---|---|---|---|
| 14 | STK - platnost | Chybí | Doplnit/dodat |

14 STK - platnost - Chybí  
Umístění: Ostatní  
Způsob opravy: Doplnit/dodat

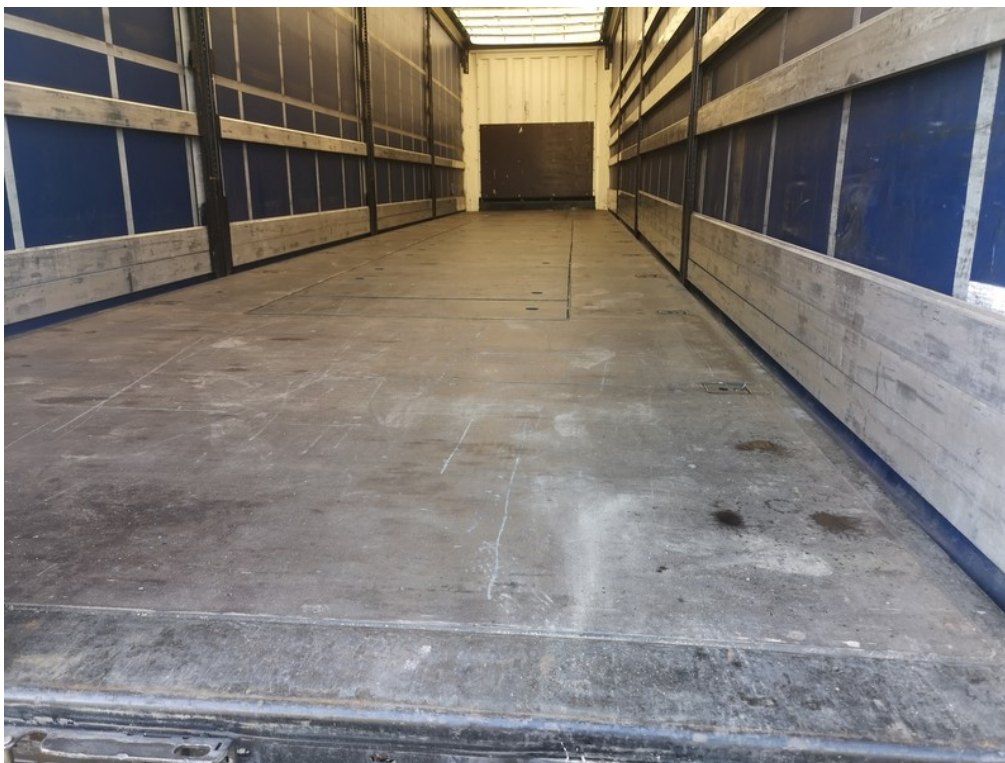
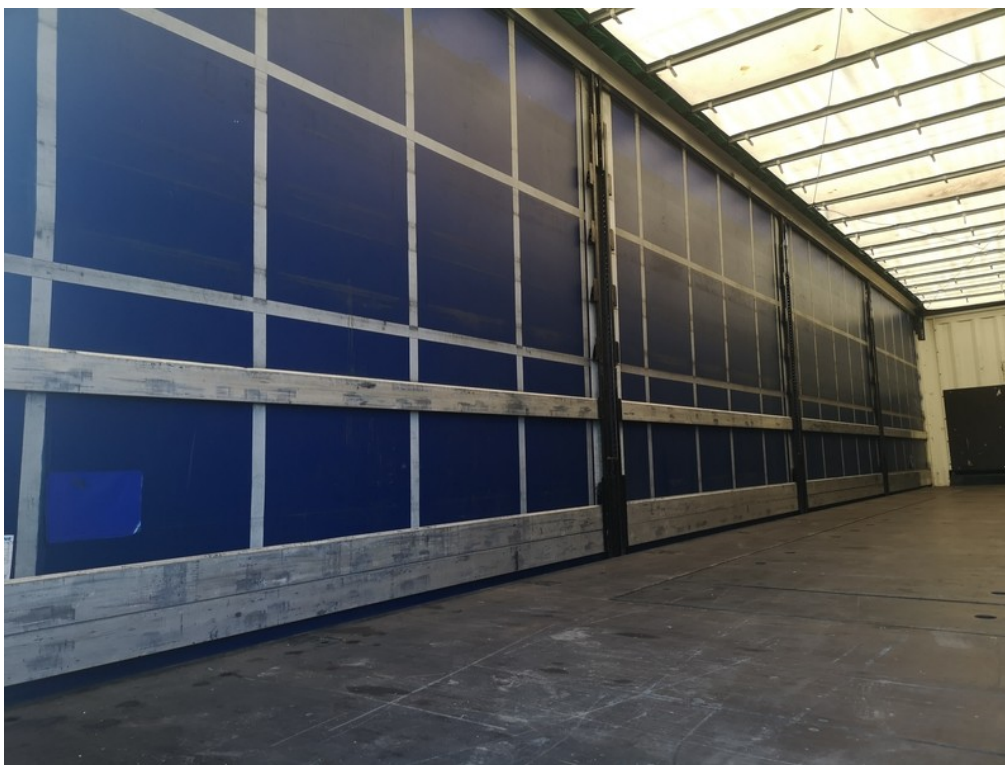
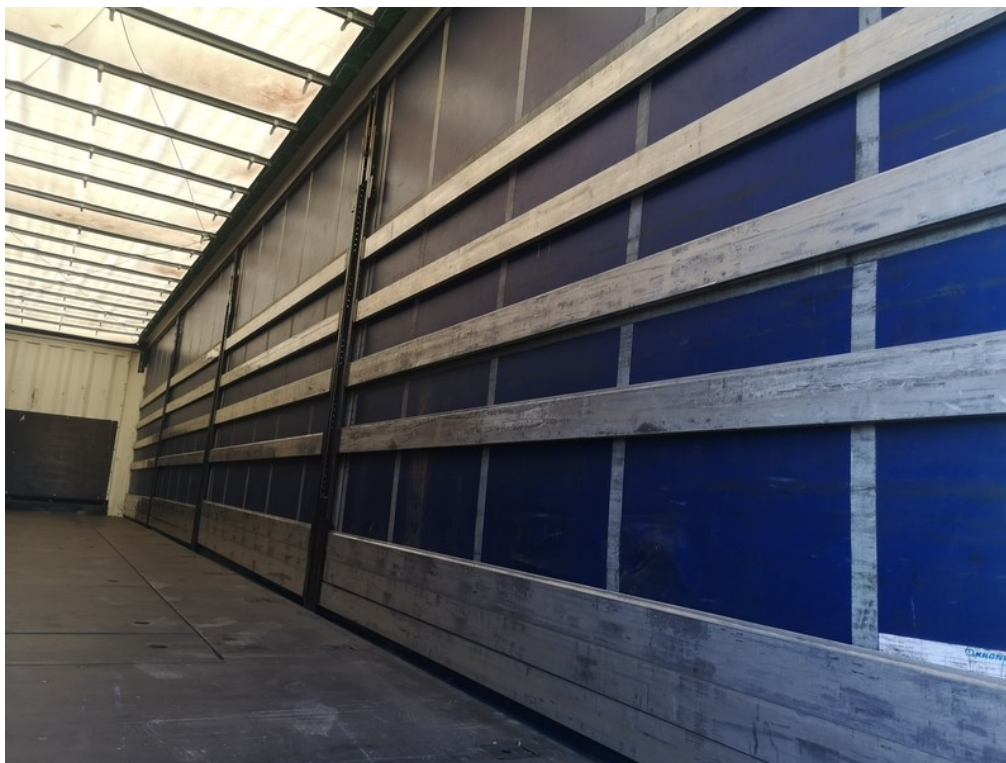
Viz popis k poškození č. 15

| P.č. | Poškozený díl | Druh poškození | Způsob opravy |
|---|---|---|---|
| 15 | Nákladový prostor | Deformace | Opravit |

15 **Nákladový prostor - Deformace**  
Umístění: Ostatní  
Způsob opravy: Opravit
