# DEKRA CZ a.s.

## ÚDAJE O VOZIDLE

| RZ: | 9AA3985 | VIN: | VAVWS1339D477618 |
| Model vozidla: | Schwarzmüller | Provedení: | SPA 3/E |

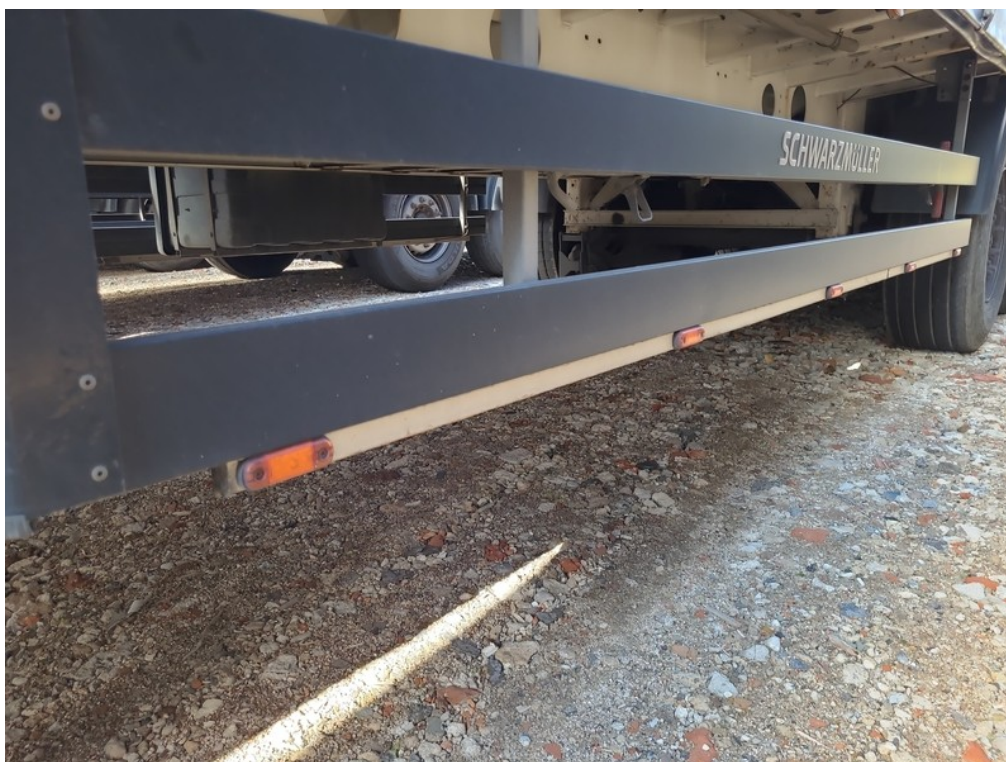
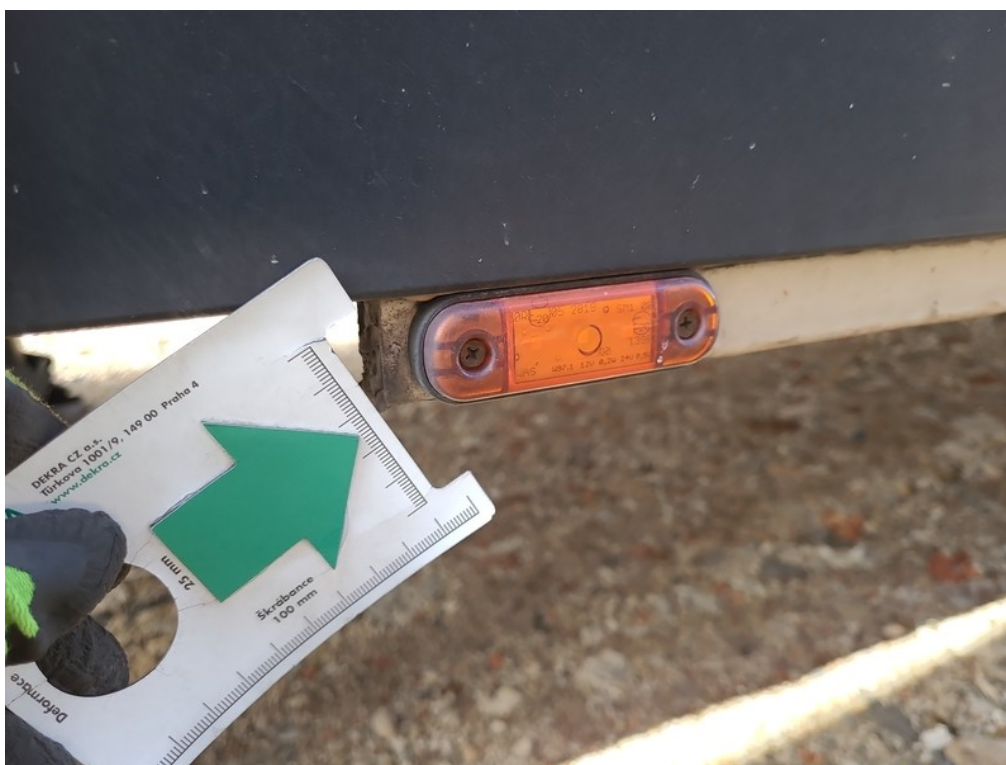
| P.č. | Poškozený díl | Druh poškození | Způsob opravy |
|---|---|---|---|
| 1 | Zábrana podjetí levá | Nadstandardní prvek | Odstranit |

- 1 **Zábrana podjetí levá - Nadstandardní prvek**  
Umístění: Exteriér (vnější prostor)  
Způsob opravy: Odstranit

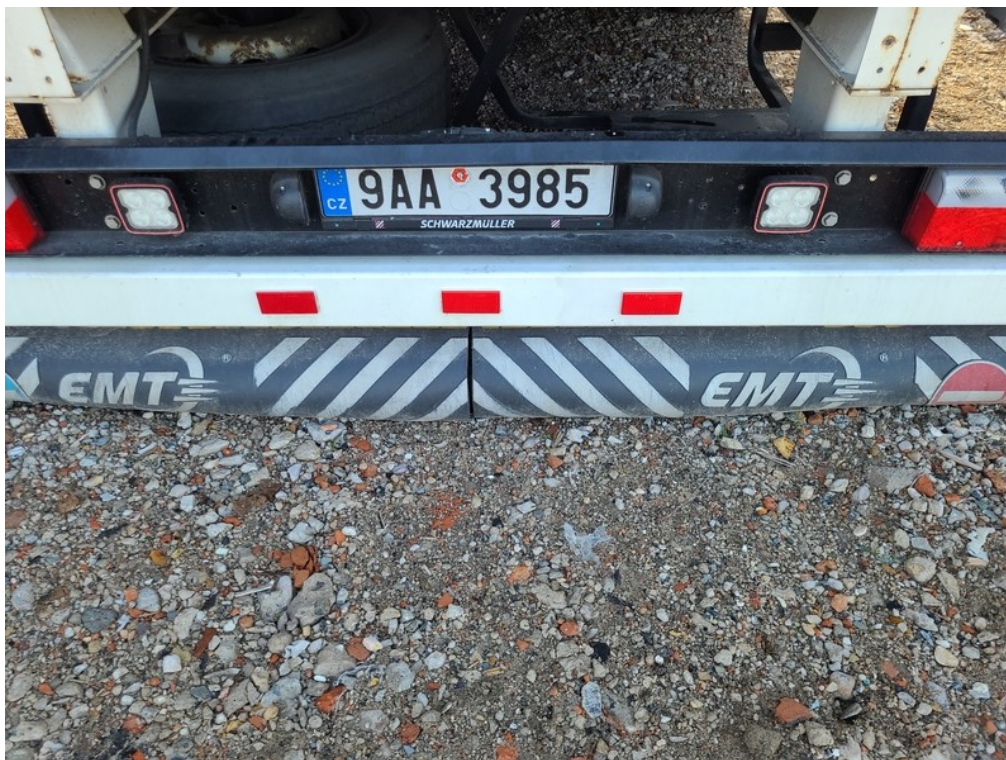
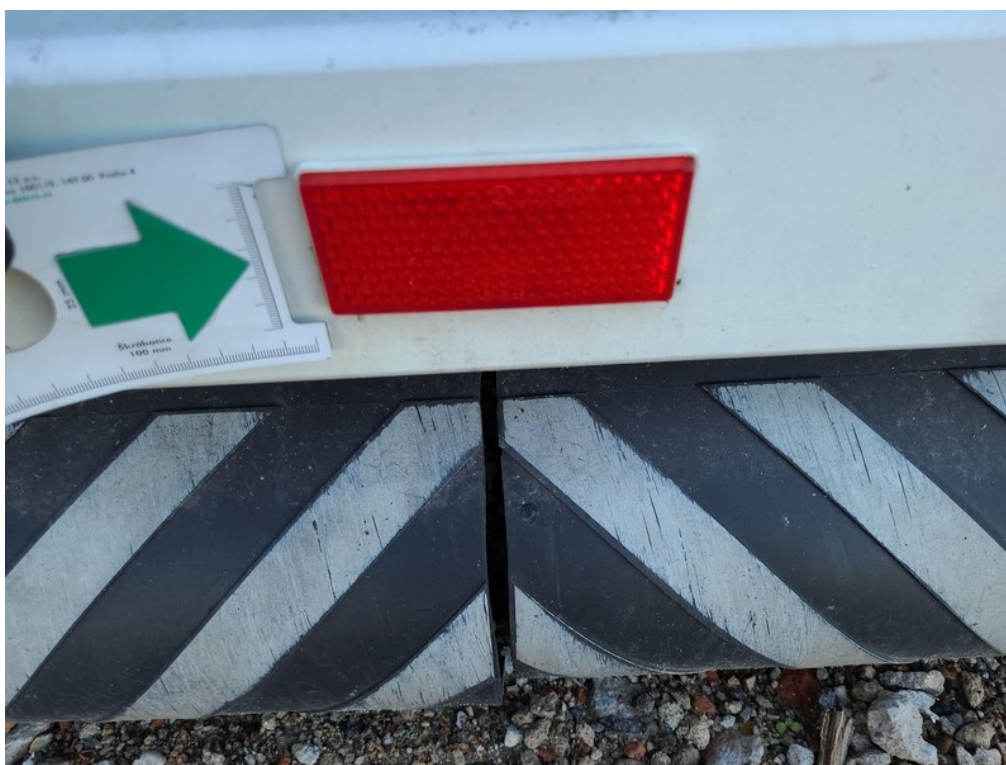
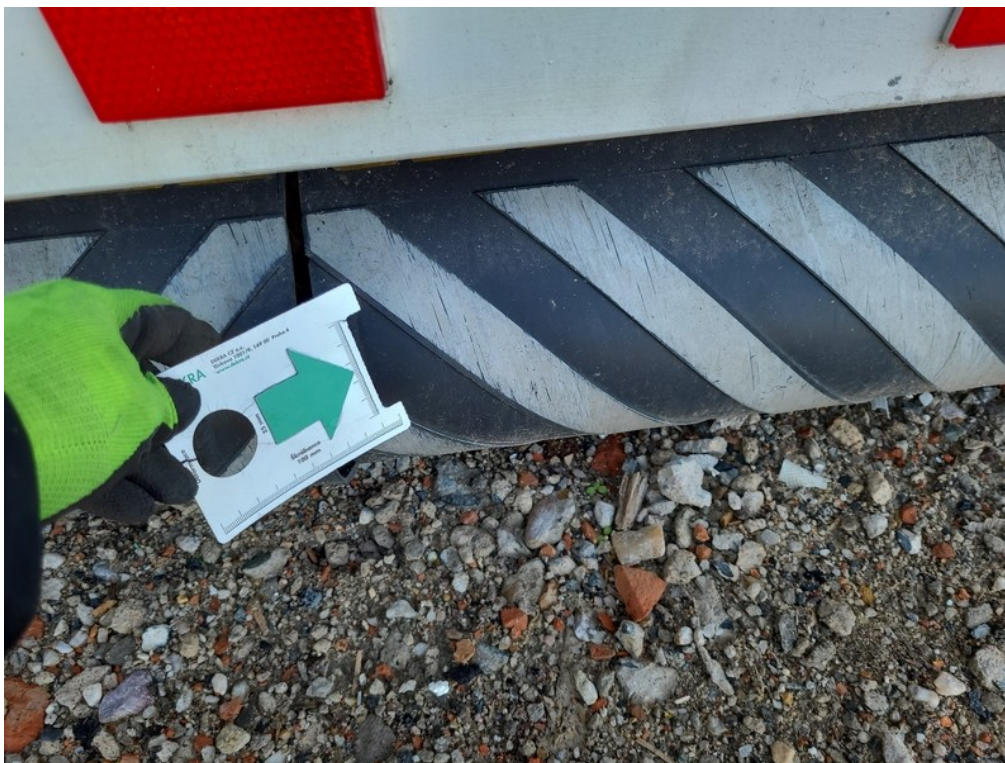
| P.č. | Poškozený díl | Druh poškození | Způsob opravy |
|---|---|---|---|
| 2 | Zadní nárazník | Nadstandardní prvek | Odstranit |

- 2 **Zadní nárazník - Nadstandardní prvek**  
Umístění: Exteriér (vnější prostor)  
Způsob opravy: Odstranit

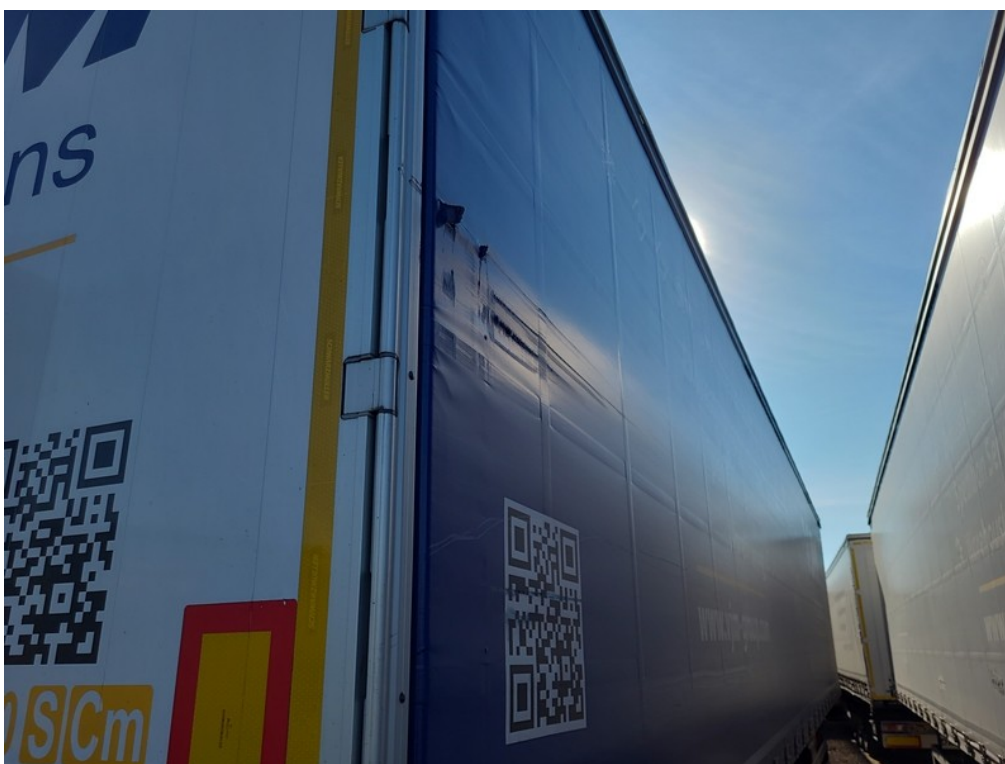
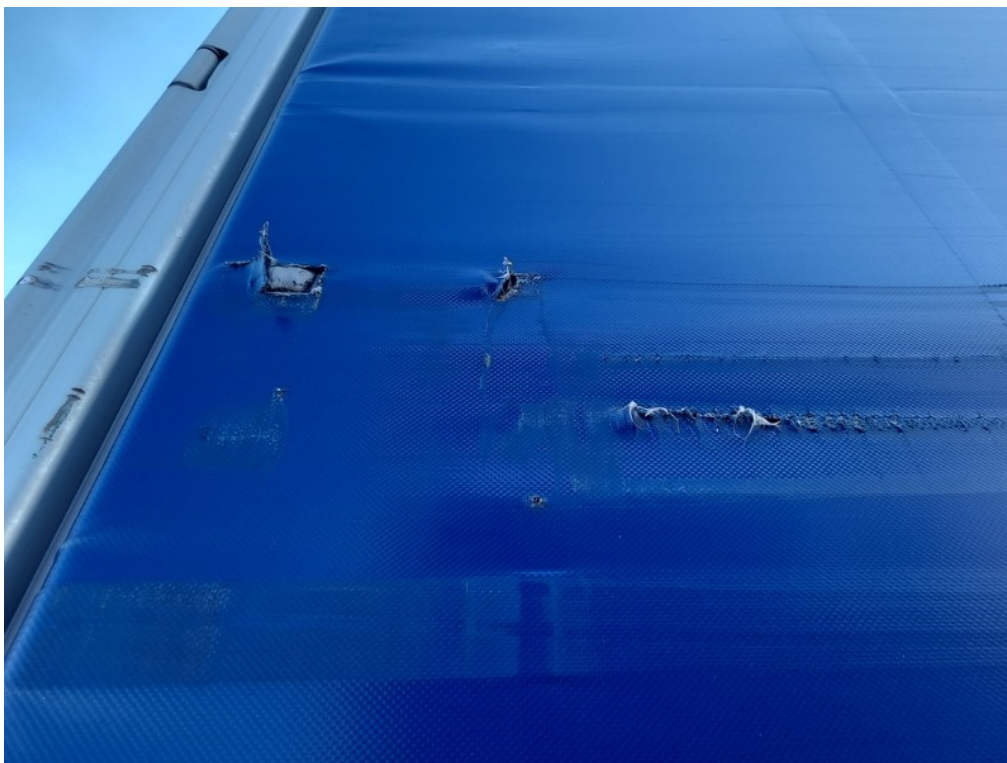
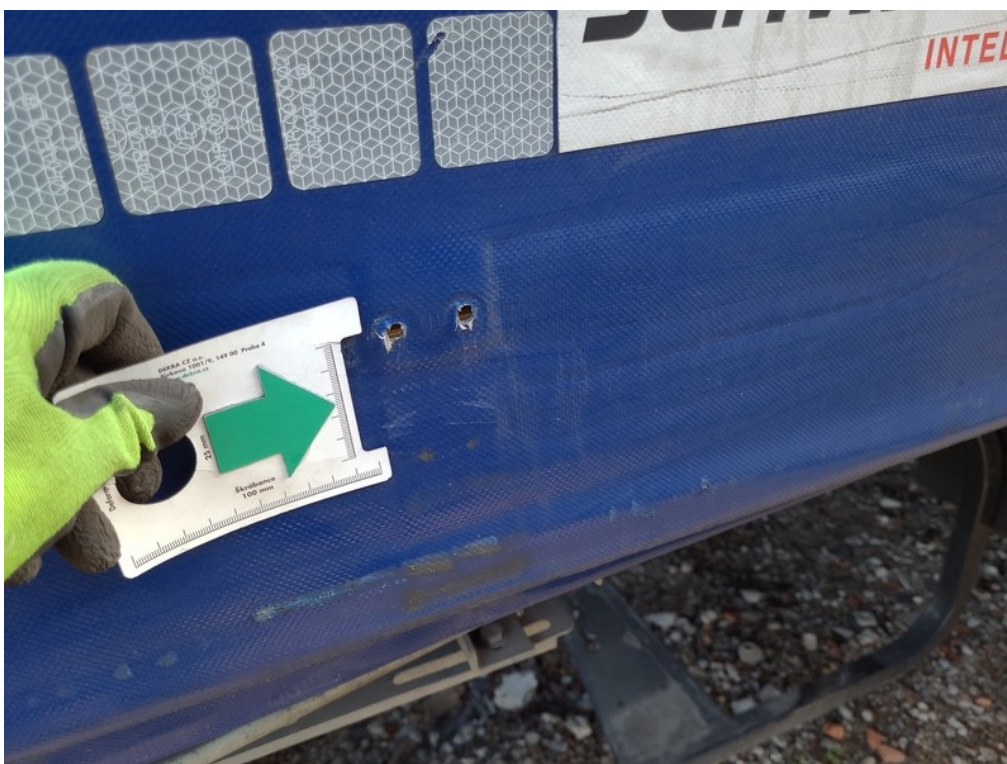
| P.č. | Poškozený díl | Druh poškození | Způsob opravy |
|---|---|---|---|
| 3 | Plachta pravá | Prasklina | Opravit |

**3 Plachta pravá - Prasklina**  
Umístění:  
Způsob opravy:

Exteriér (vnější prostor)  
Opravit

Poznámka: +prezka

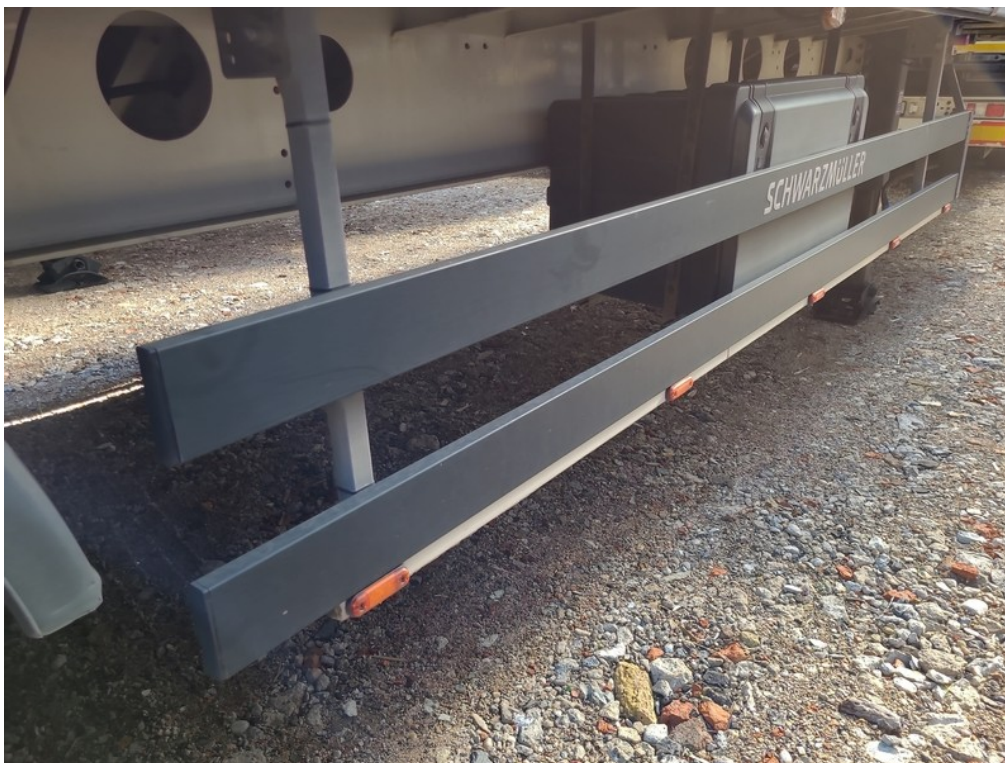
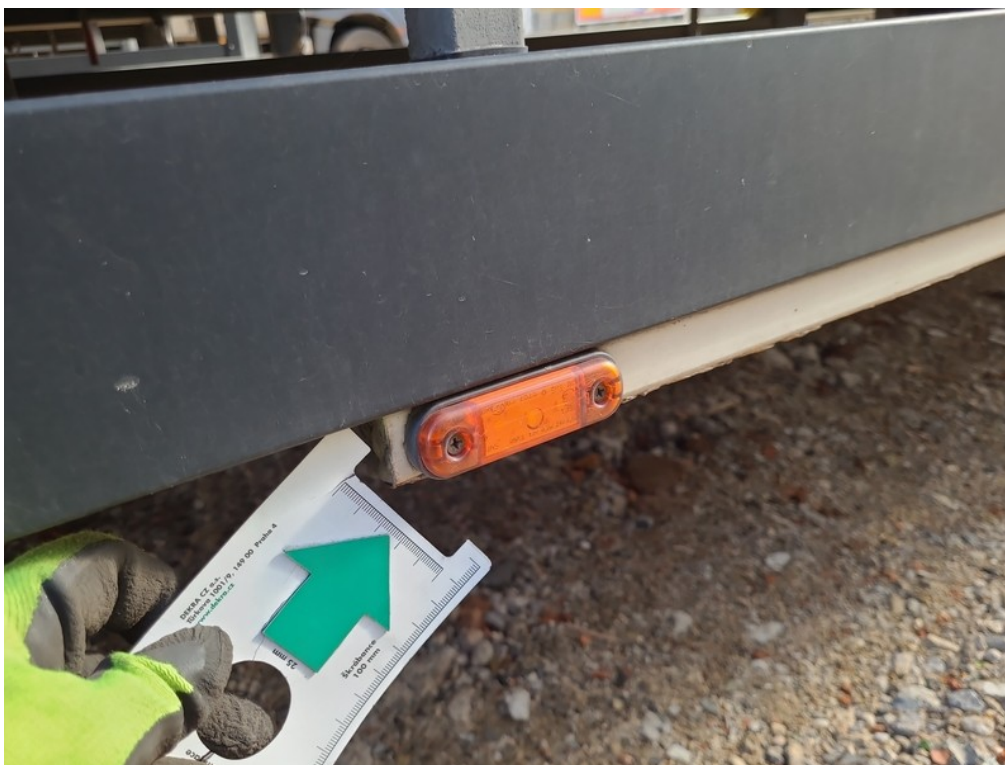
| P.č. | Poškozený díl | Druh poškození | Způsob opravy |
|---|---|---|---|
| 4 | Zábrana podjetí pravá | Nadstandardní prvek | Odstranit |

- 4 Zábrana podjetí pravá - Nadstandardní prvek**  
Umístění: Exteriér (vnější prostor)  
Způsob opravy: Odstranit

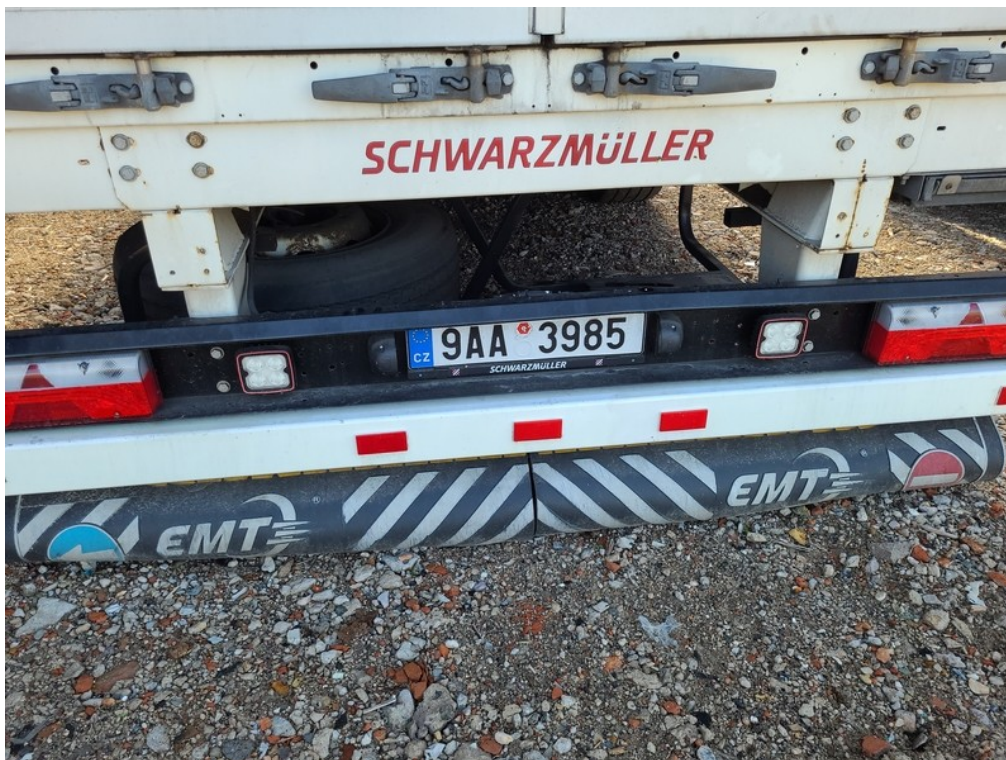
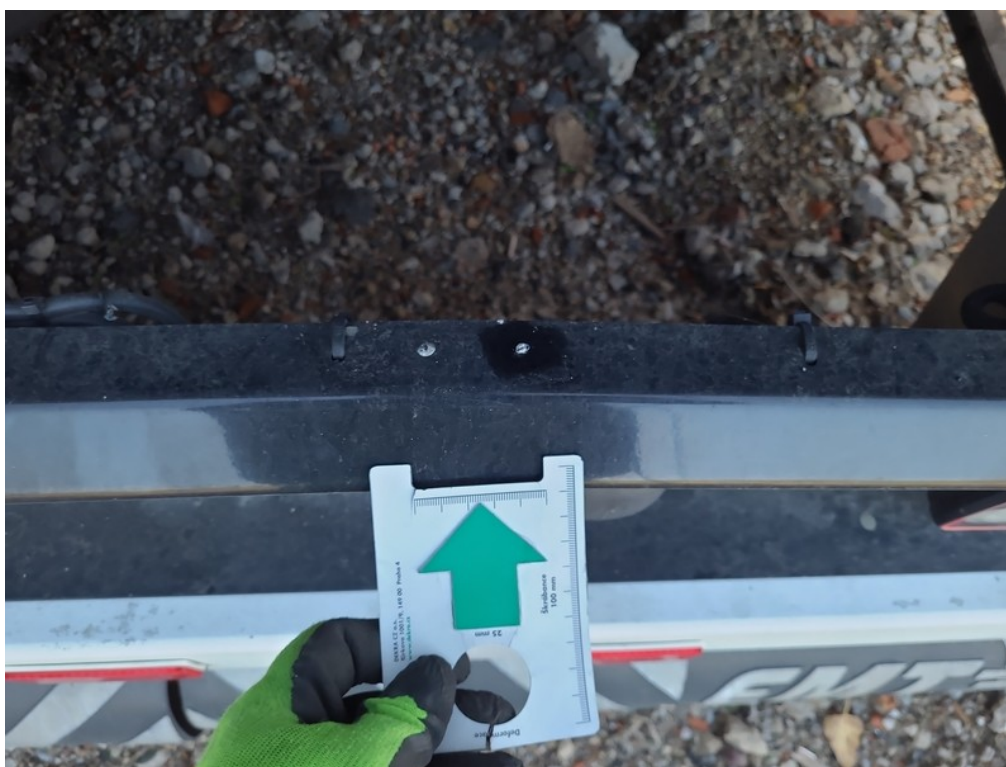
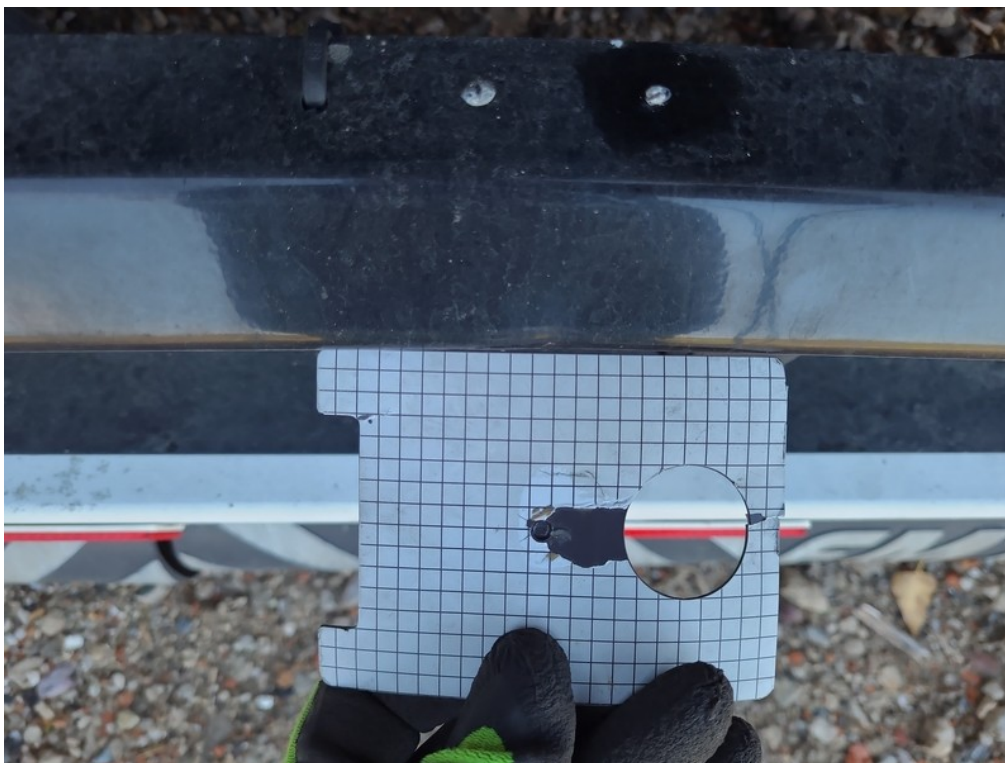
| P.č. | Poškozený díl | Druh poškození | Způsob opravy |
|---|---|---|---|
| 5 | Zadní čelo | Deformace | Opravit |

5 **Zadní čelo - Deformace**  
Umístění:  
Způsob opravy:

Interiér (vnitřní prostor)  
Opravit

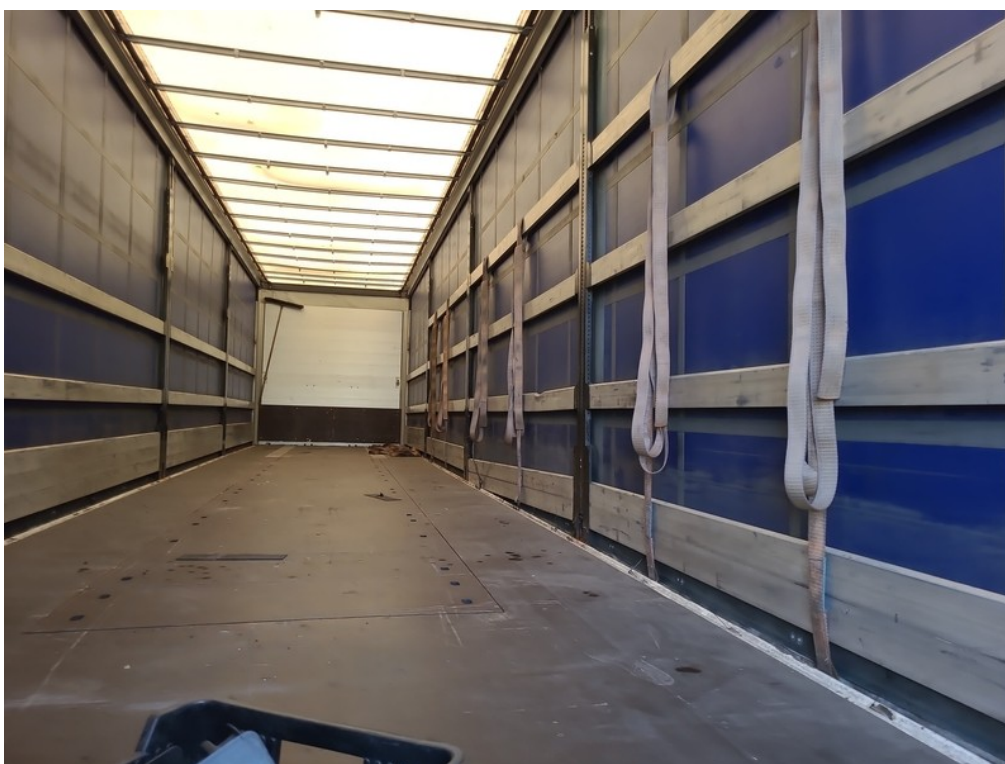
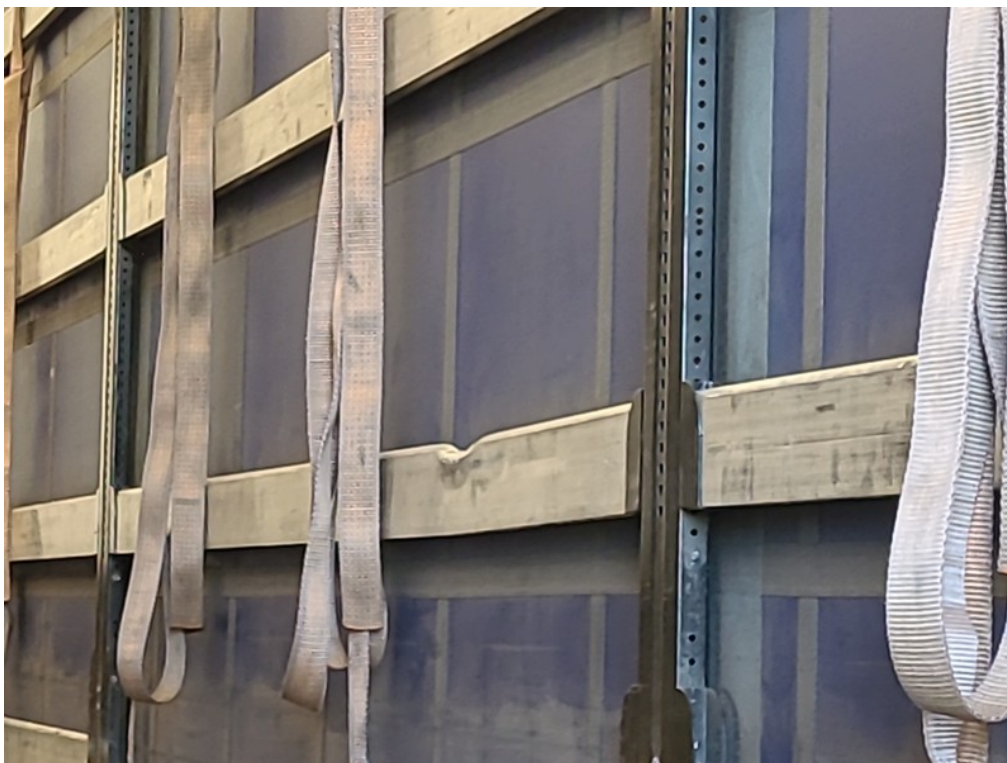
| P.č. | Poškozený díl | Druh poškození | Způsob opravy |
|---|---|---|---|
| 6 | Hliníkové vzpěry | Deformace | Vyměnit |

6 Hliníkové vzpěry - Deformace  
Umístění:  
Způsob opravy:

Interiér (vnitřní prostor)  
Vyměnit

Poznámka: Ks

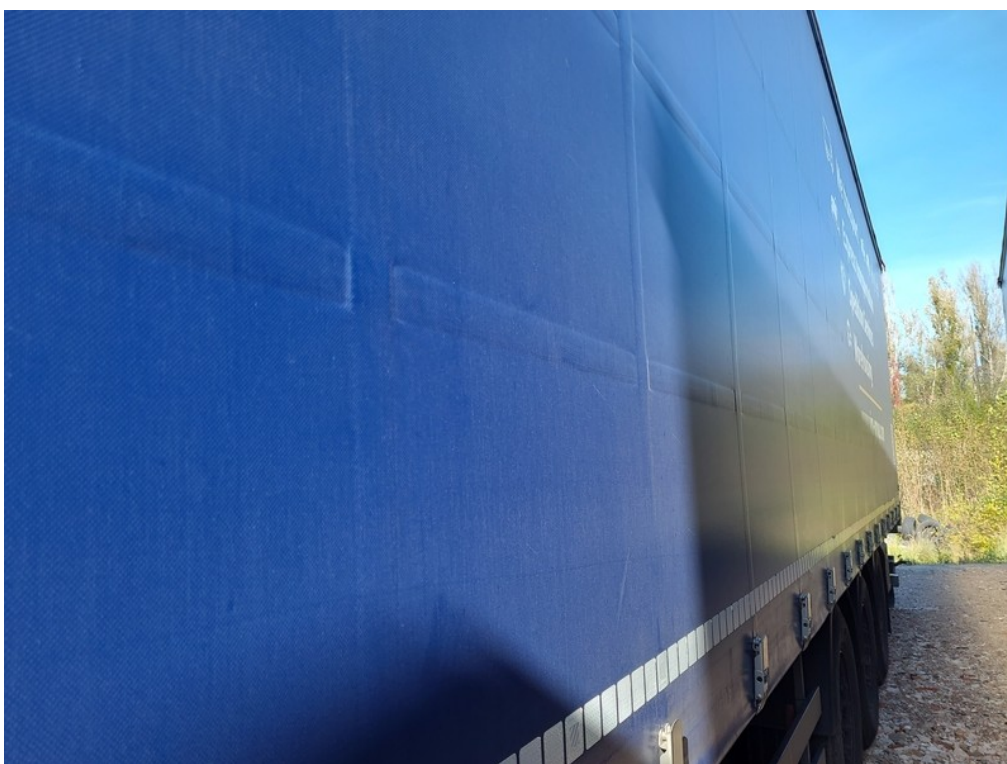
| P.č. | Poškozený díl | Druh poškození | Způsob opravy |
|---|---|---|---|
| 7 | Celková plocha karoserie | Polepy | Odstranit |

7 Celková plocha karoserie - Polepy  
Umístění: Ostatní  
Způsob opravy: Odstranit
