## DEKRA CZ a.s.

### ÚDAJE O VOZIDLE

| RZ: | 9AA3995 | VIN: | VAVWS1339D477624 |
| Model vozidla: | Schwarzmüller | Provedení: | SPA 3/E |

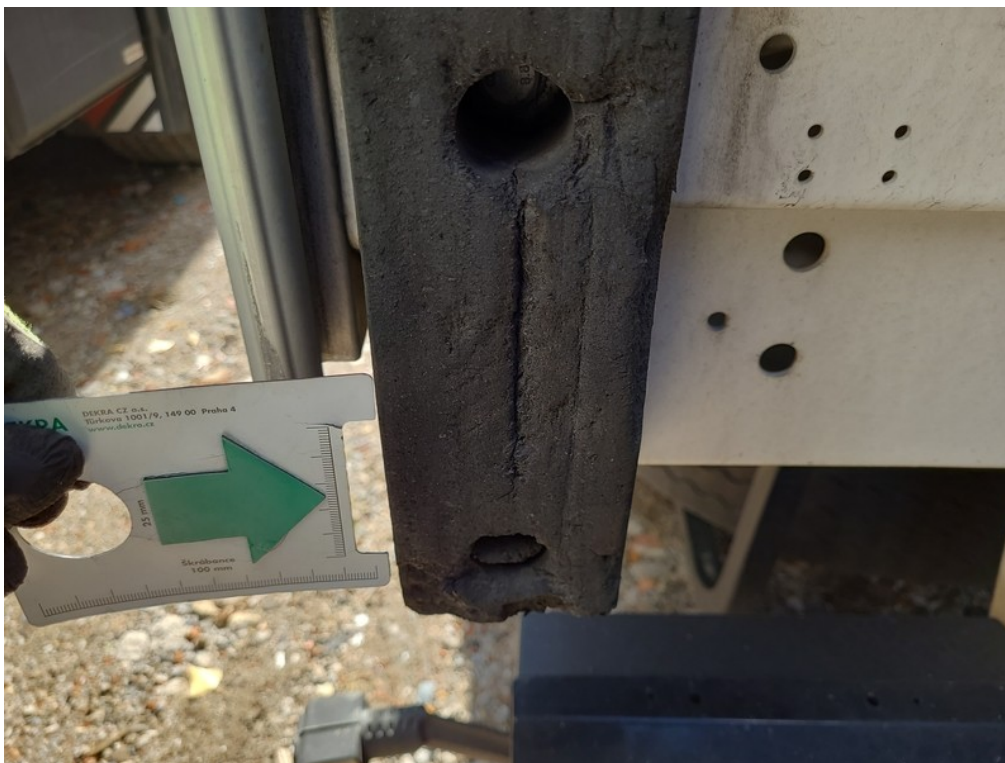
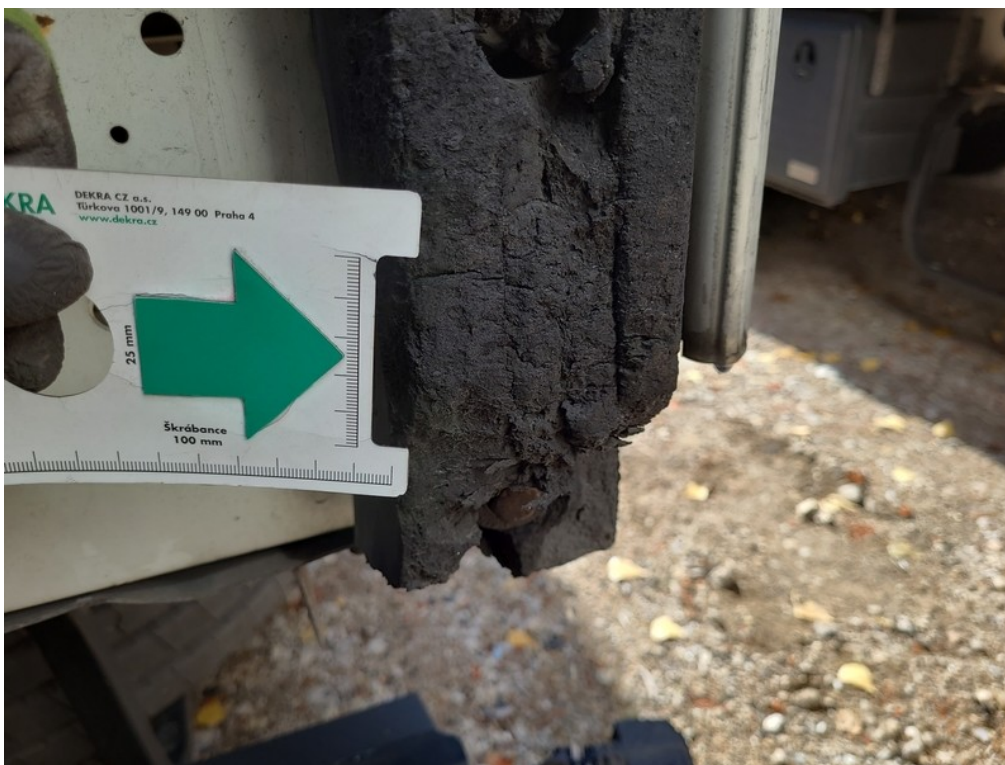
| P.č. | Poškozený díl | Druh poškození | Způsob opravy |
|---|---|---|---|
| 1 | Dorazy<br>Poznámka: 2ks | Prasklina | Vyměnit |

**1 Dorazy - Prasklina**  
Umístění:  
Způsob opravy:

Poznámka: 2ks

Exteriér (vnější prostor)  
Vyměnit

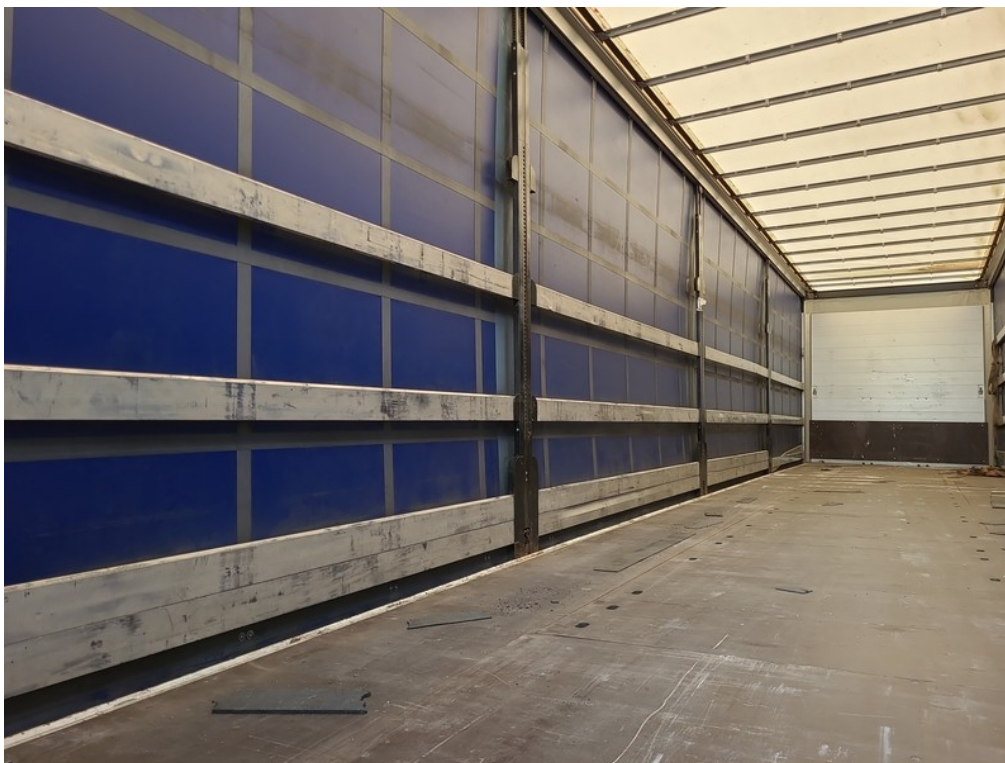
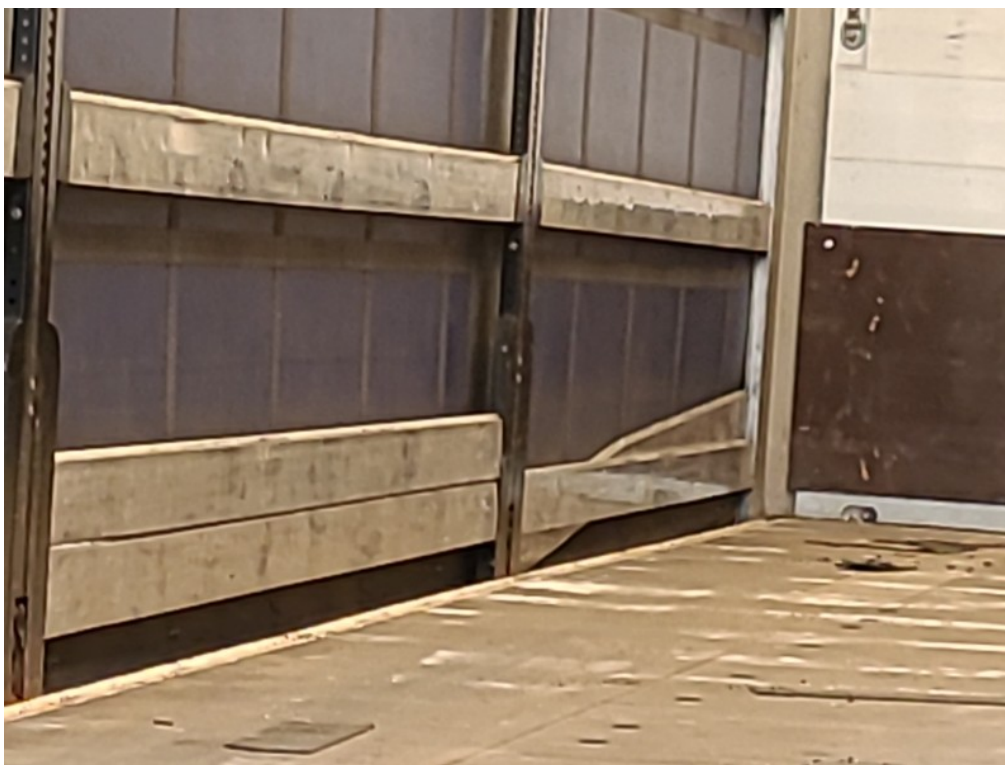
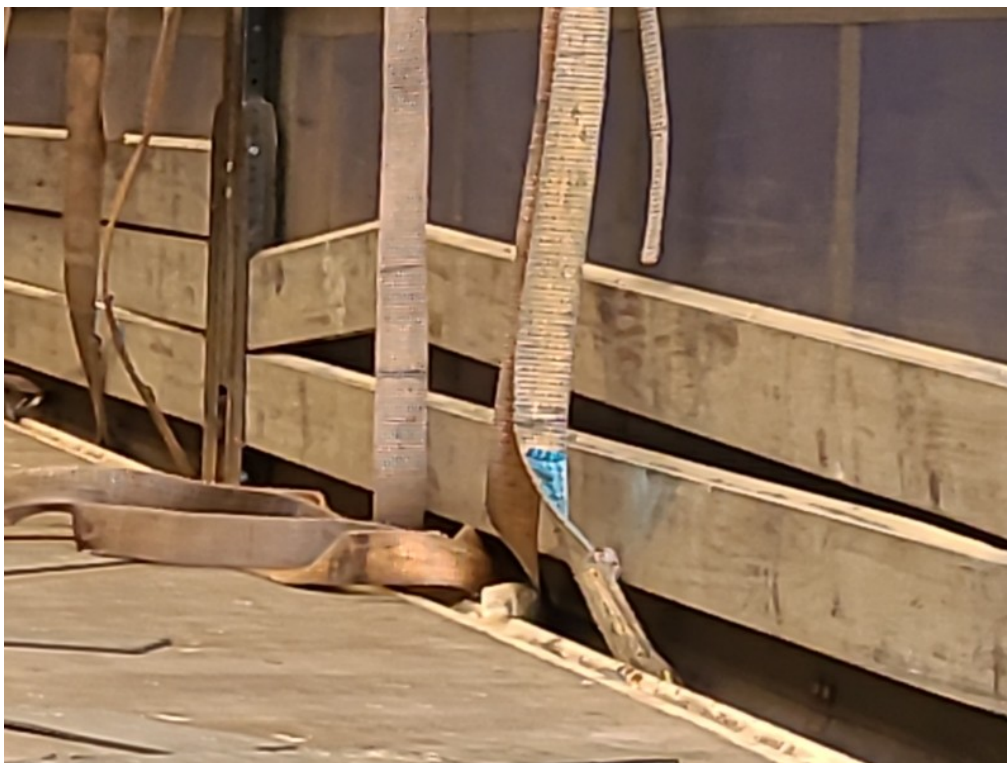
| P.č. | Poškozený díl | Druh poškození | Způsob opravy |
|---|---|---|---|
| 2 | Hliníkové vzpěry<br>Poznámka: 5ks | Deformace | Vyměnit |

2 Hliníkové vzpěry - Deformace  
Umístění:  
Způsob opravy:

Poznámka: 5ks

Interiér (vnitřní prostor)  
Vyměnit

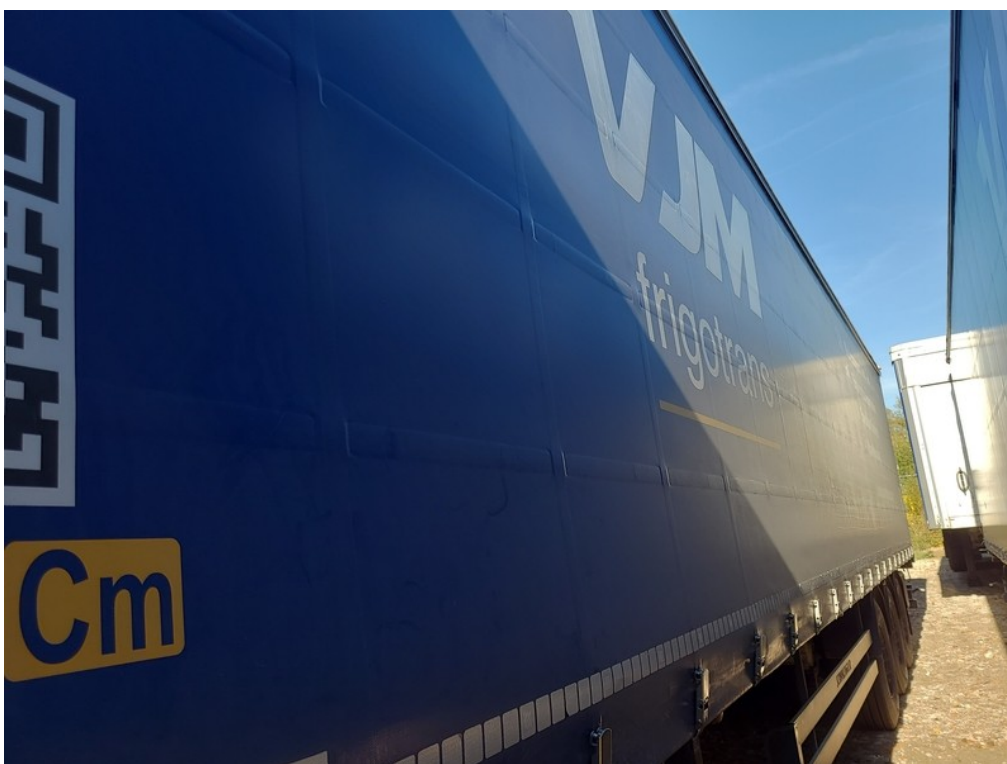
| P.č. | Poškozený díl | Druh poškození | Způsob opravy |
|---|---|---|---|
| 3 | Celková plocha karoserie | Polepy | Odstranit |

3 Celková plocha karoserie - Polepy  
Umístění: Ostatní  
Způsob opravy: Odstranit

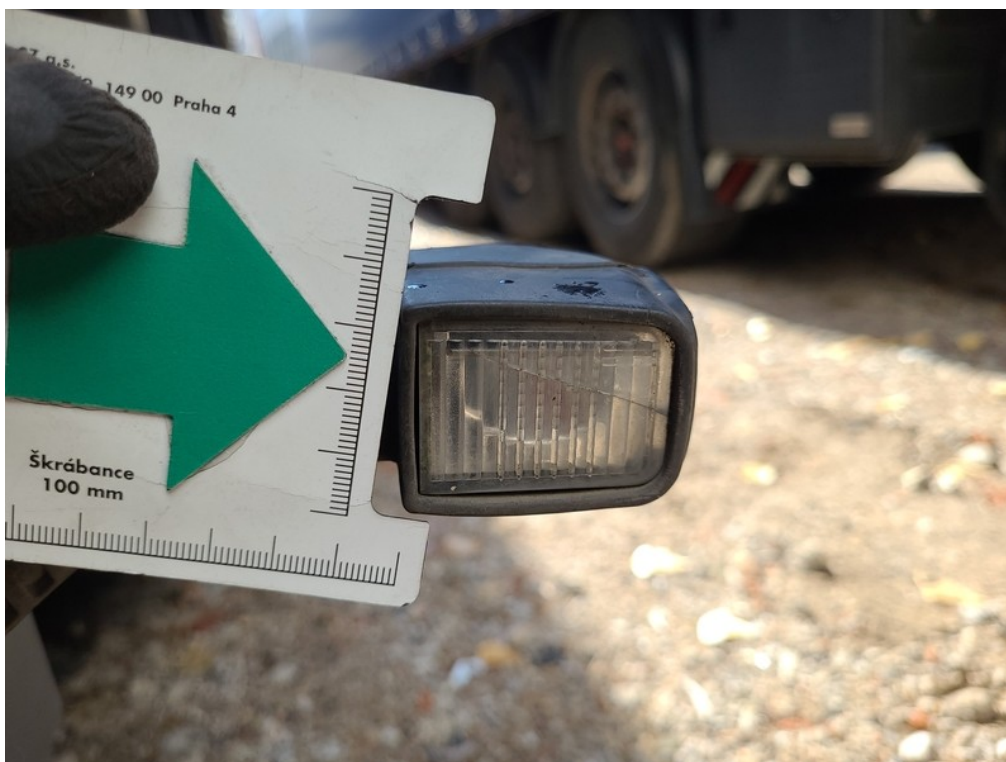
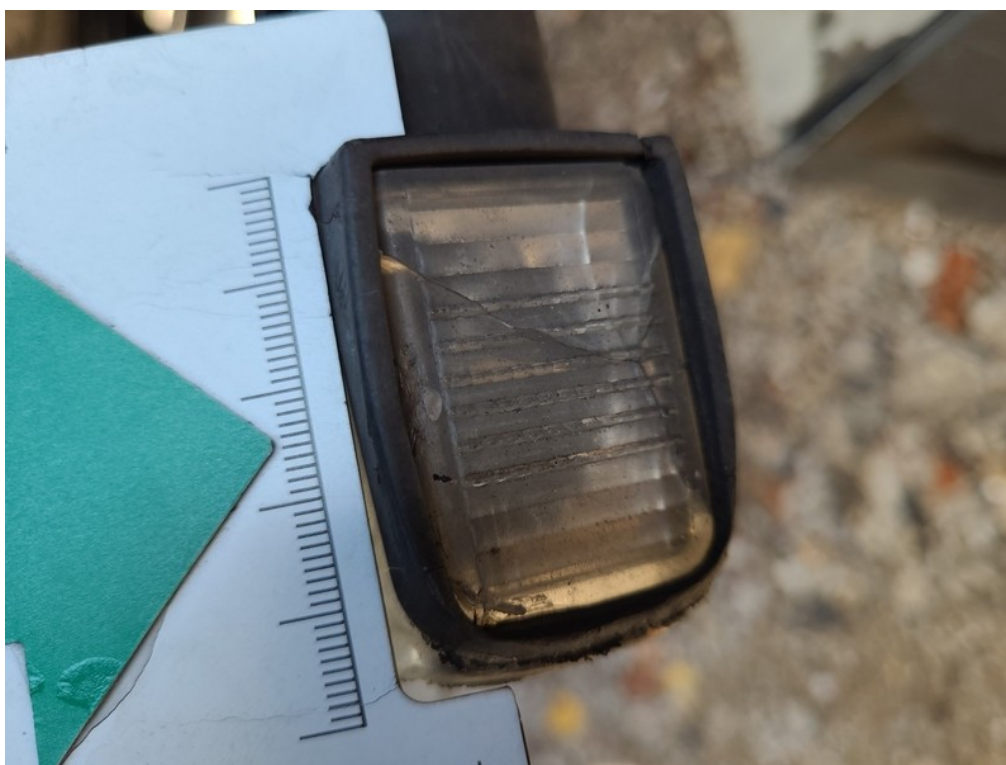
| P.č. | Poškozený díl | Druh poškození | Způsob opravy |
|---|---|---|---|
| 4 | Poziční světlo | Prasklina | Vyměnit |

4 **Poziční světlo - Prasklina**  
Umístění:  
Způsob opravy:

Ostatní  
Vyměnit
