# DEKRA CZ a.s.

## ÚDAJE O VOZIDLE

| RZ: | 9AA4019 | VIN: | VAVWS1339D477622 |
| Model vozidla: | Schwarzmüller | Provedení: | SPA 3/E |

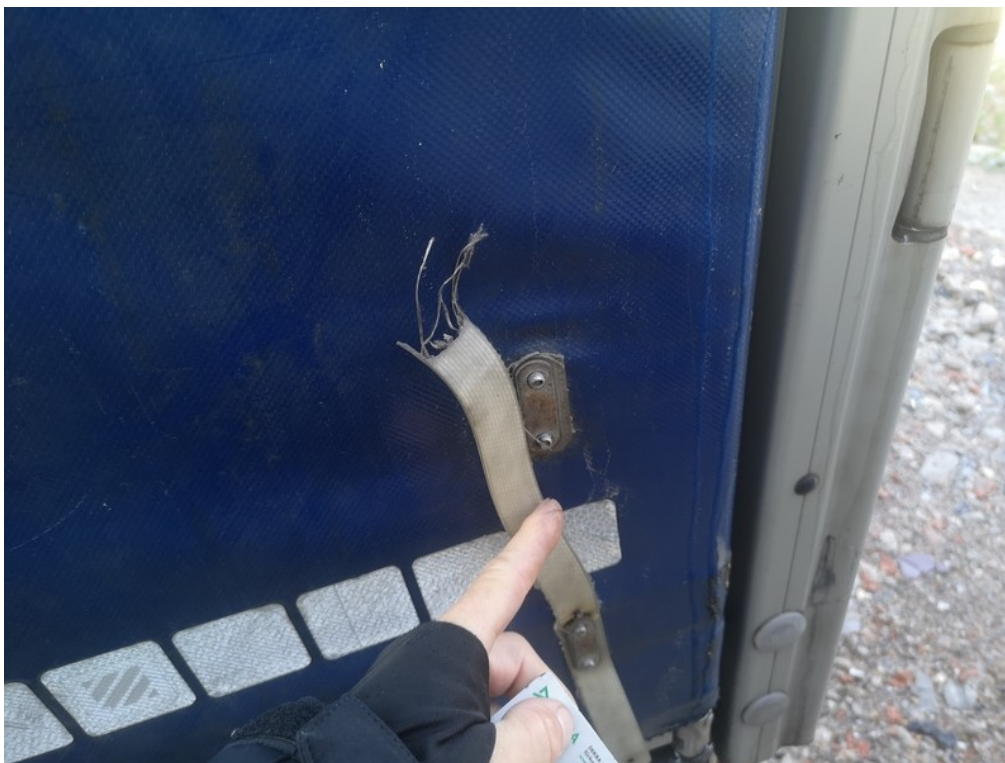
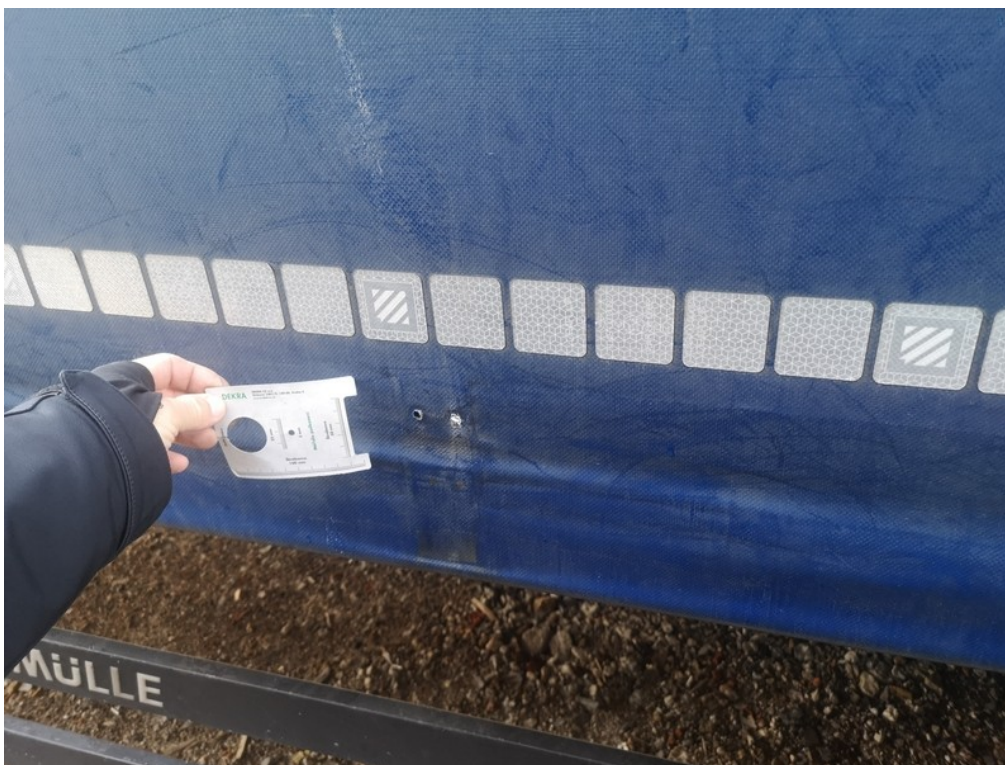
| P.č. | Poškozený díl | Druh poškození | Způsob opravy |
|---|---|---|---|
| 1 | L bok plachty | Prasklina | Opravit |

**1 L bok plachty - Prasklina**

Exteriér (vnější prostor)  
Opravit

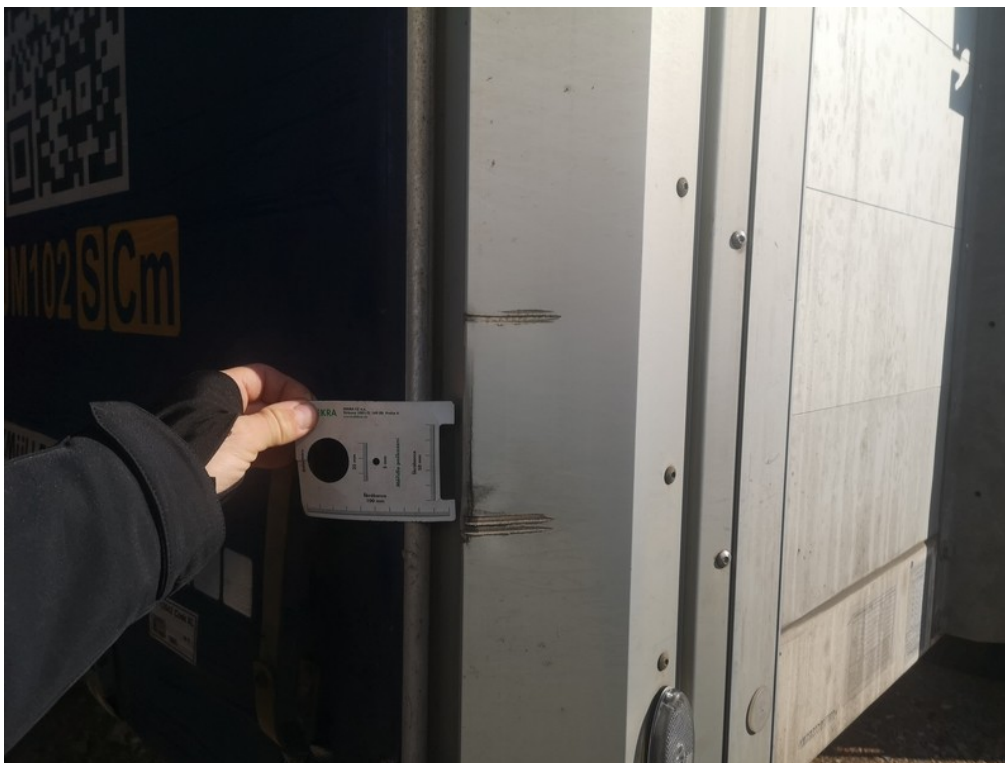
| P.č. | Poškozený díl | Druh poškození | Způsob opravy |
|---|---|---|---|
| 2 | Pp hrana | Prasklina | Opravit |

### 2 Pp hrana - Prasklina

Exteriér (vnější prostor)  
Opravit

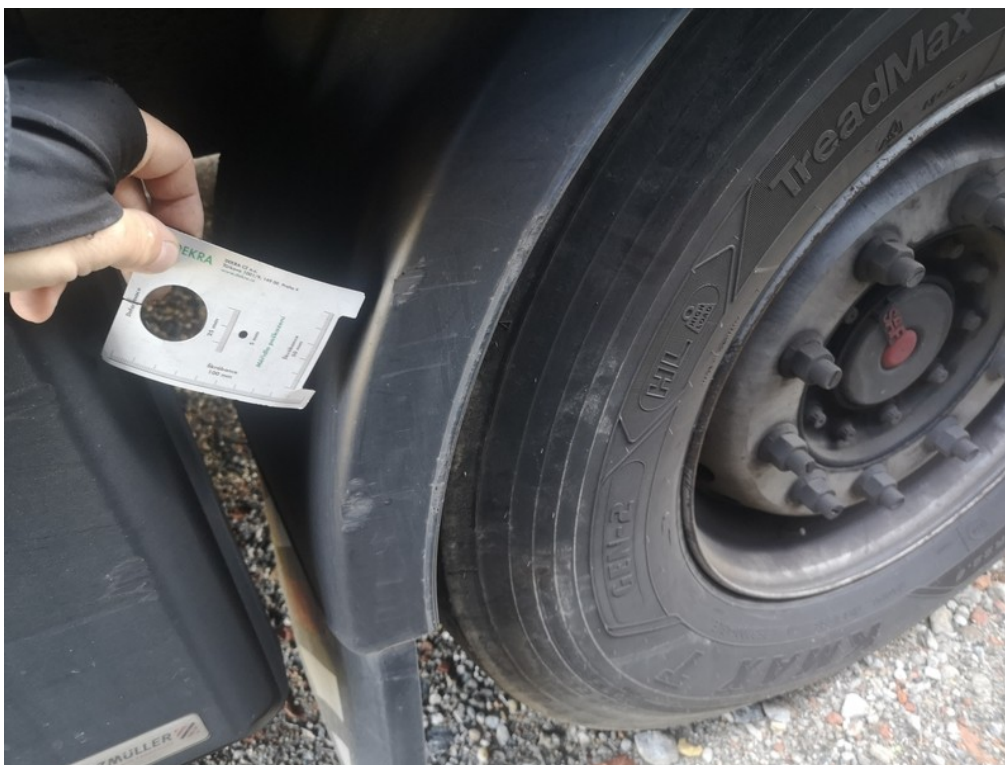
| P.č. | Poškozený díl | Druh poškození | Způsob opravy |
|---|---|---|---|
| 3 | Vložka podběhu PZ kola | Škrábance | Vyměnit |

### 3 Vložka podběhu PZ kola - Škrábance

Exteriér (vnější prostor)  
Vyměnit

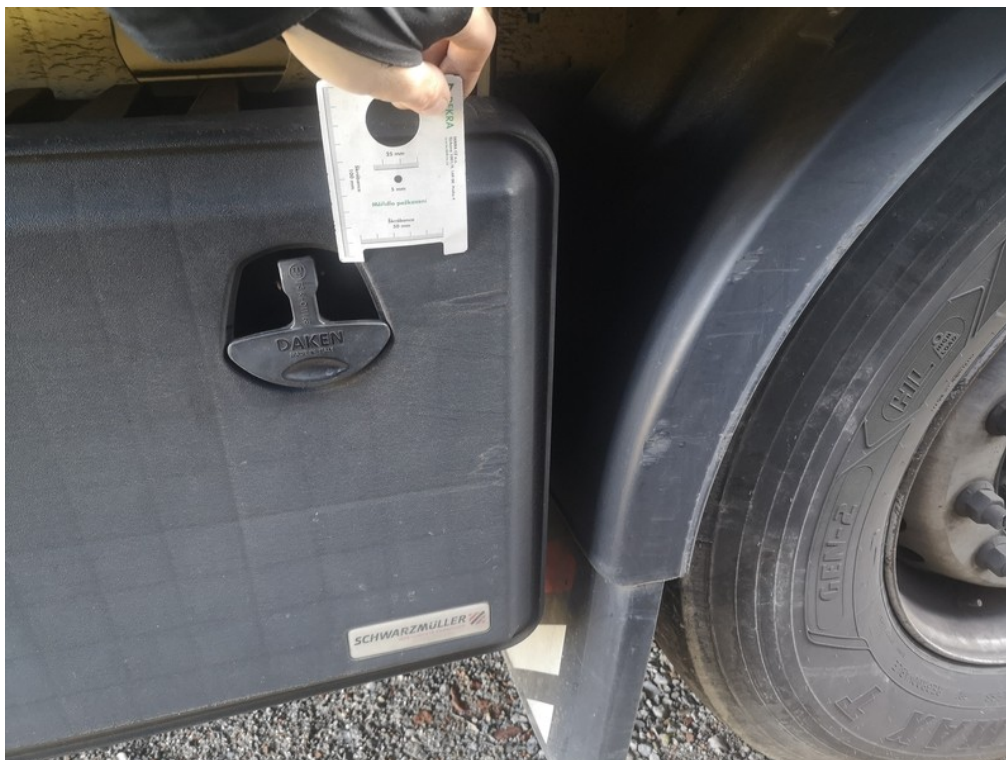
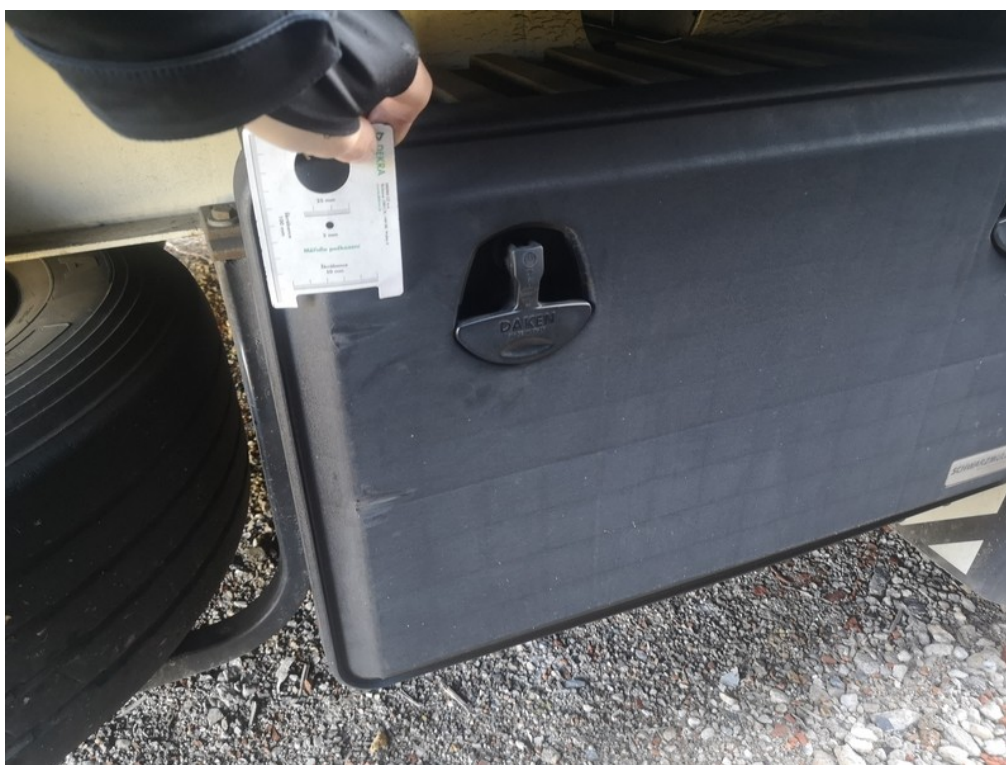
| P.č. | Poškozený díl | Druh poškození | Způsob opravy |
|---|---|---|---|
| 4 | Pz úložný box | Škrábance | Vyměnit |

### 4 Pz úložný box - Škrábance

Exteriér (vnější prostor)  
Vyměnit

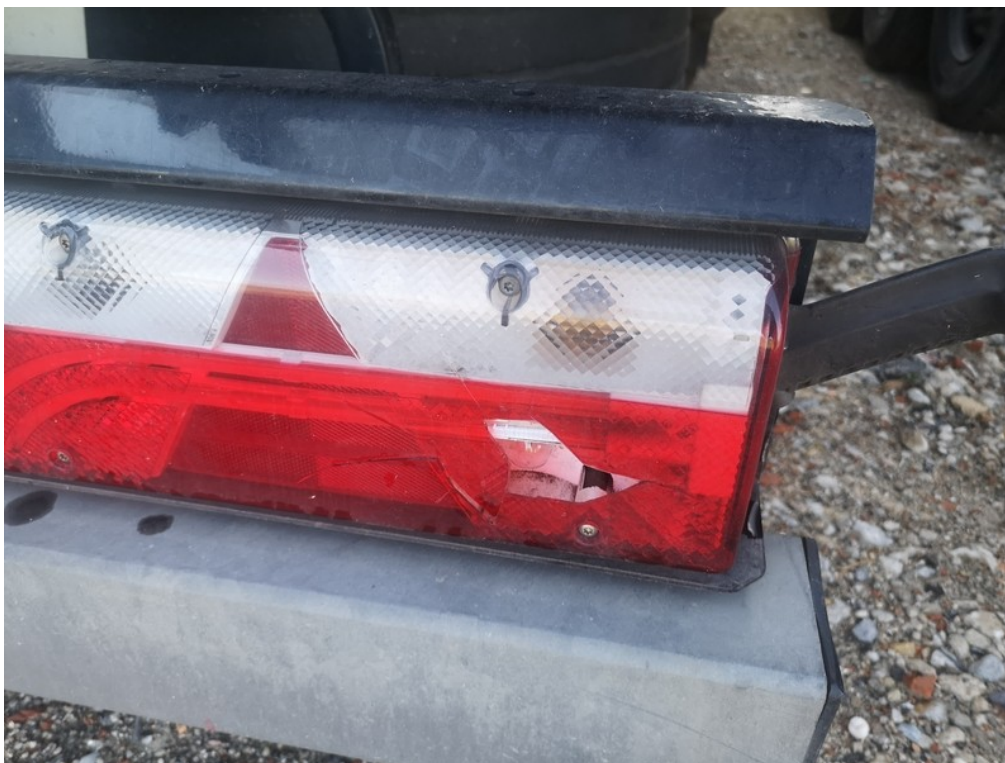
| P.č. | Poškozený díl | Druh poškození | Způsob opravy |
|---|---|---|---|
| 5 | Koncové světlo pravé | Prasklina | Vyměnit |

### 5 Koncové světlo pravé - Prasklina

Exteriér (vnější prostor)  
Vyměnit

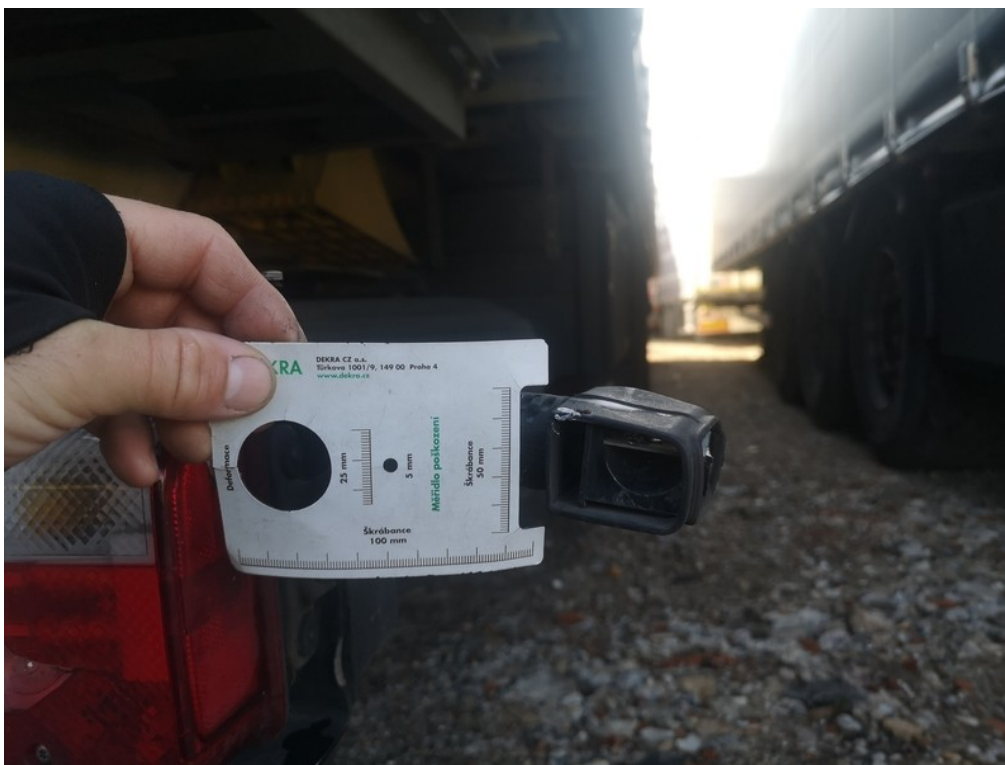
| P.č. | Poškozený díl | Druh poškození | Způsob opravy |
|---|---|---|---|
| 6 | Pz poziční světlo | Prasklina | Vyměnit |

### 6 Pz poziční světlo - Prasklina

Exteriér (vnější prostor)  
Vyměnit

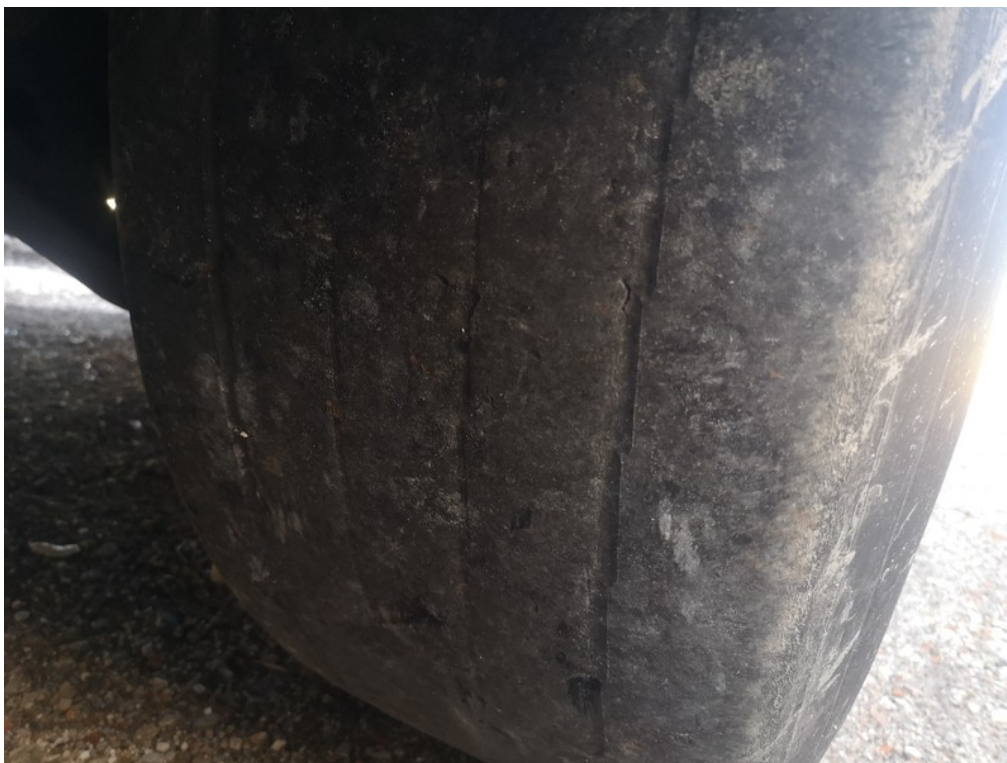
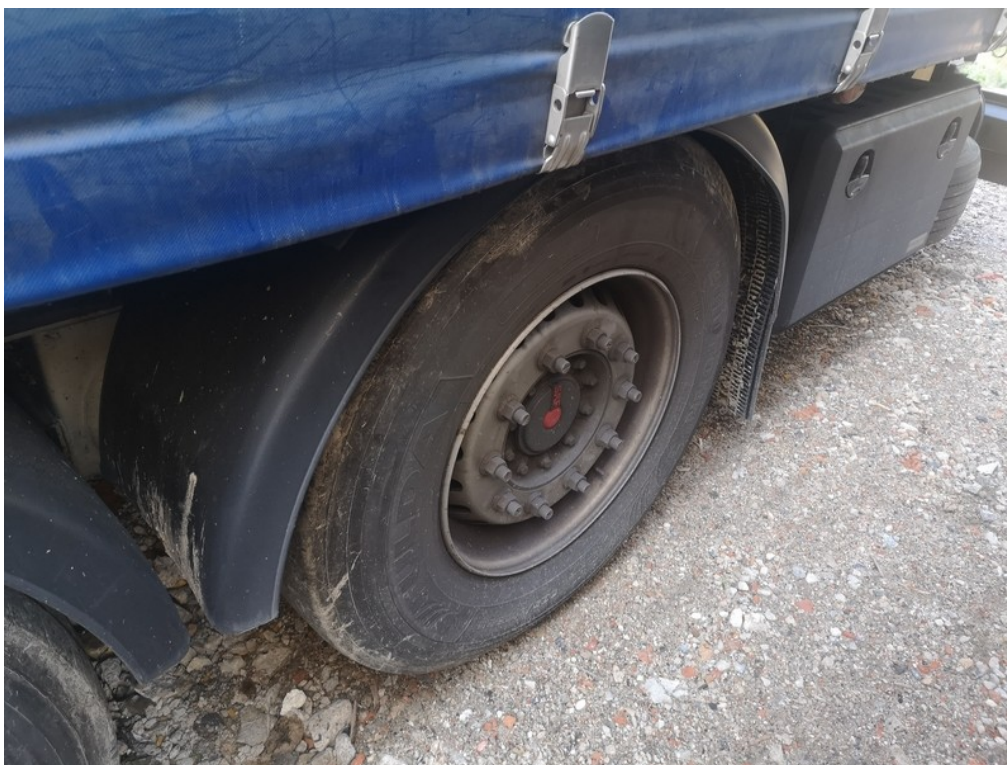
| | Značka pneu | Rozměr pneu | Druh pneu | Vzorek pneu (mm) |
|---|---|---|---|---|
| 2. Náprava zadní 1. Pneu levá | Fulda | 385/65r22.5 | Smíšené | 0 |

| P.č. | Poškozený díl | Druh poškození | Způsob opravy |
|---|---|---|---|
| 7 | Pneumatika LZ kola | Opotřebení | Vyměnit |

**7 Pneumatika LZ kola - Opotřebení**

Exteriér (vnější prostor)  
Vyměnit

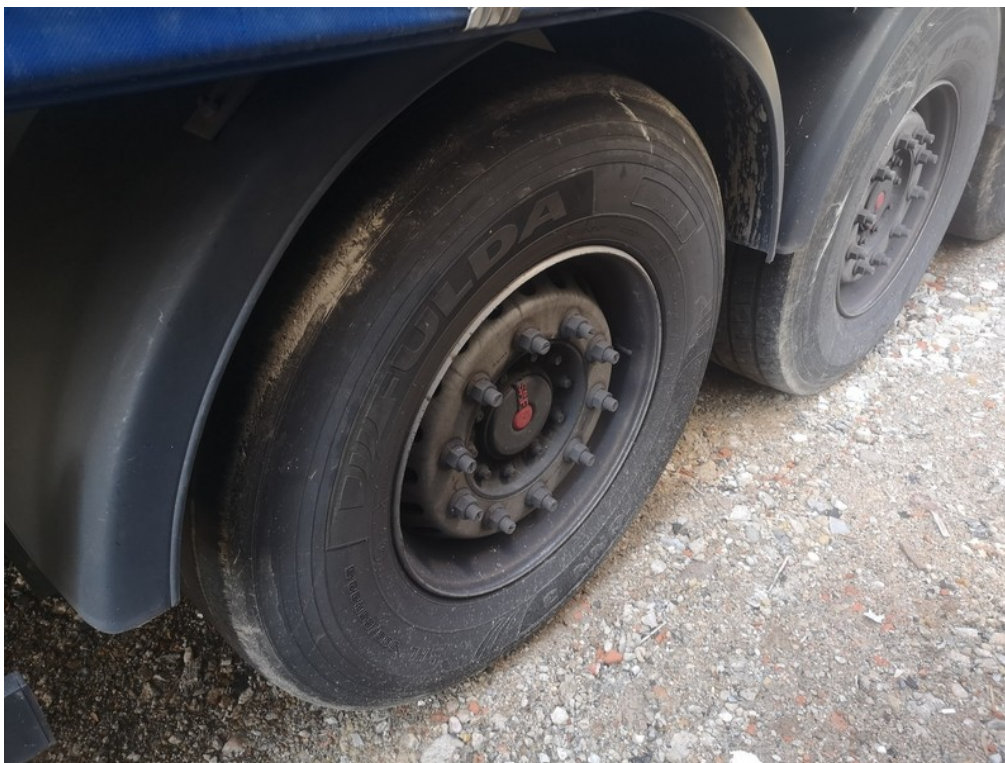
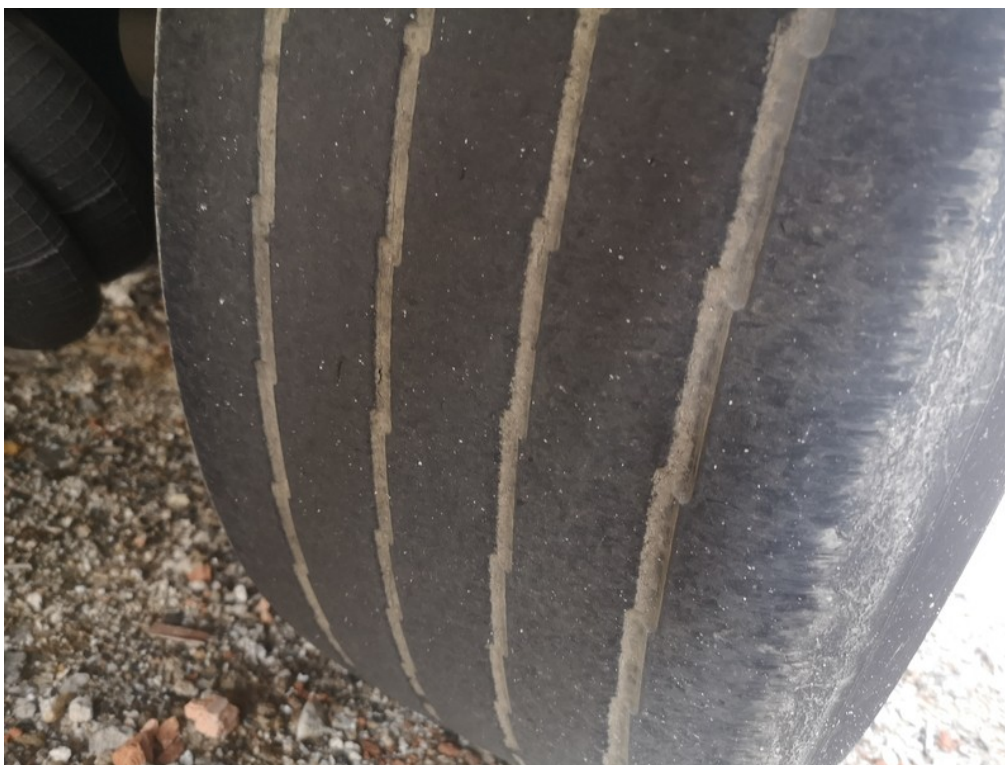
| | Značka pneu | Rozměr pneu | Druh pneu | Vzorek pneu (mm) |
|---|---|---|---|---|
| 1. Náprava přední 1. Pneu levá | Fulda | 385/65r22.5 | Smíšené | 3 |

| P.č. | Poškozený díl | Druh poškození | Způsob opravy |
|---|---|---|---|
| 8 | Pneumatika LP kola | Opotřebení | Vyměnit |

### 8 Pneumatika LP kola - Opotřebení

Exteriér (vnější prostor)  
Vyměnit

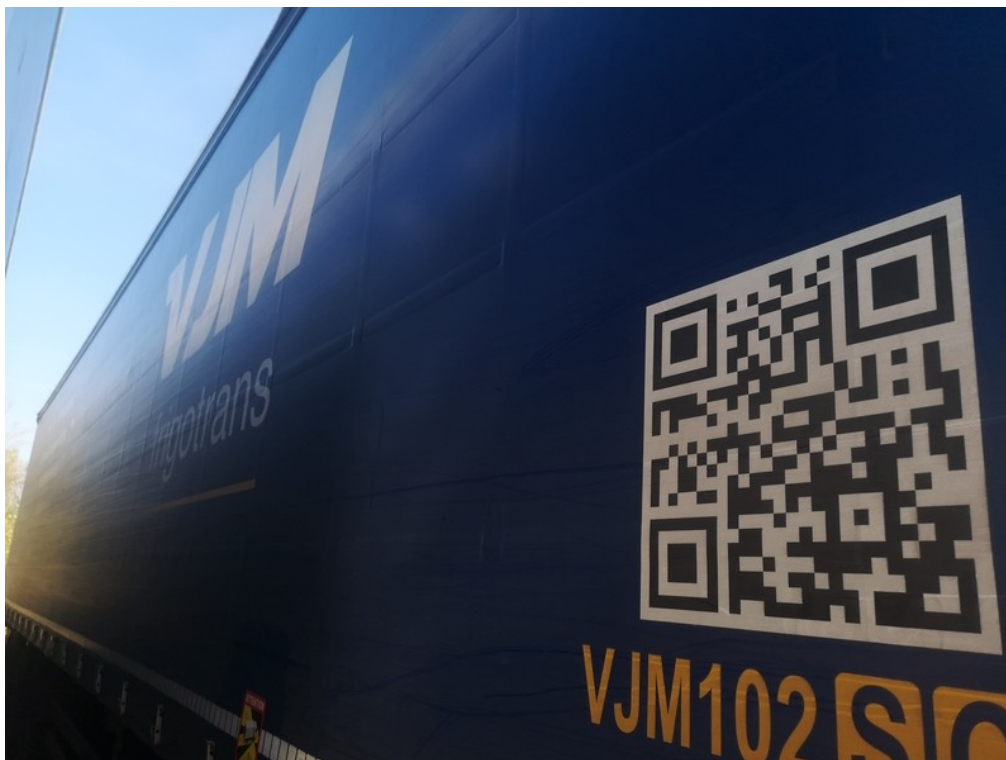
| P.č. | Poškozený díl | Druh poškození | Způsob opravy |
|---|---|---|---|
| 9 | Celková plocha karoserie | Polepy | Odstranit |

9 Celková plocha karoserie - Polepy  
Umístění: Ostatní  
Způsob opravy: Odstranit

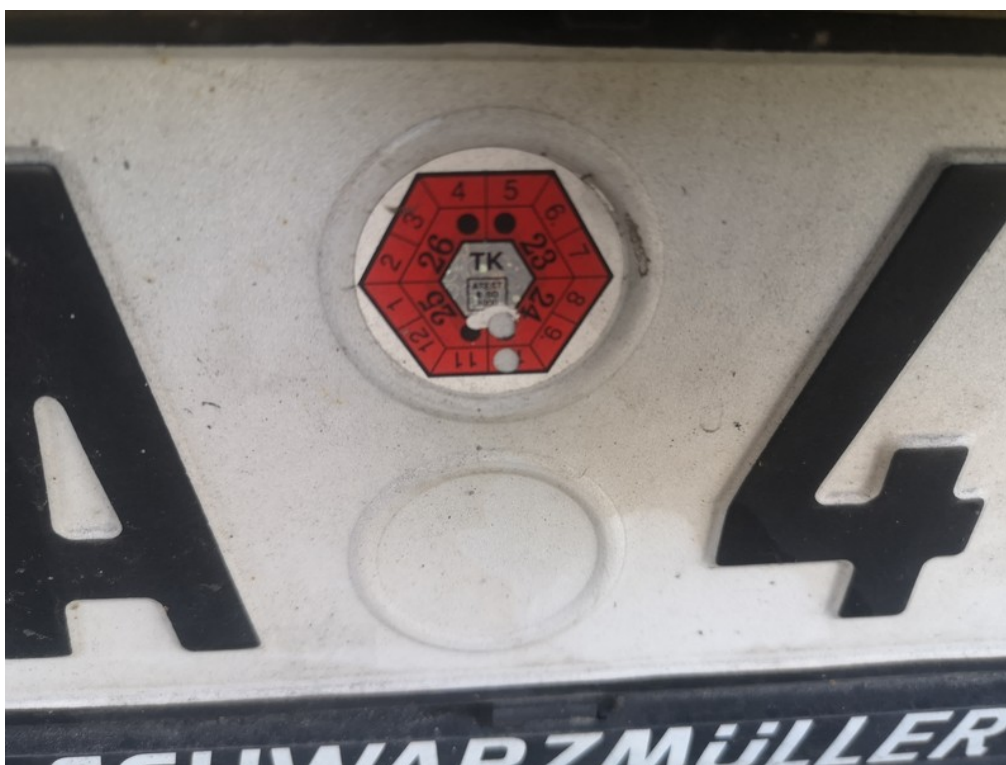
| P.č. | Poškozený díl | Druh poškození | Způsob opravy |
|---|---|---|---|
| 10 | STK - platnost | Chybí | Doplnit/dodat |

10 STK - platnost - Chybí  
Umístění: Ostatní  
Způsob opravy: Doplnit/dodat

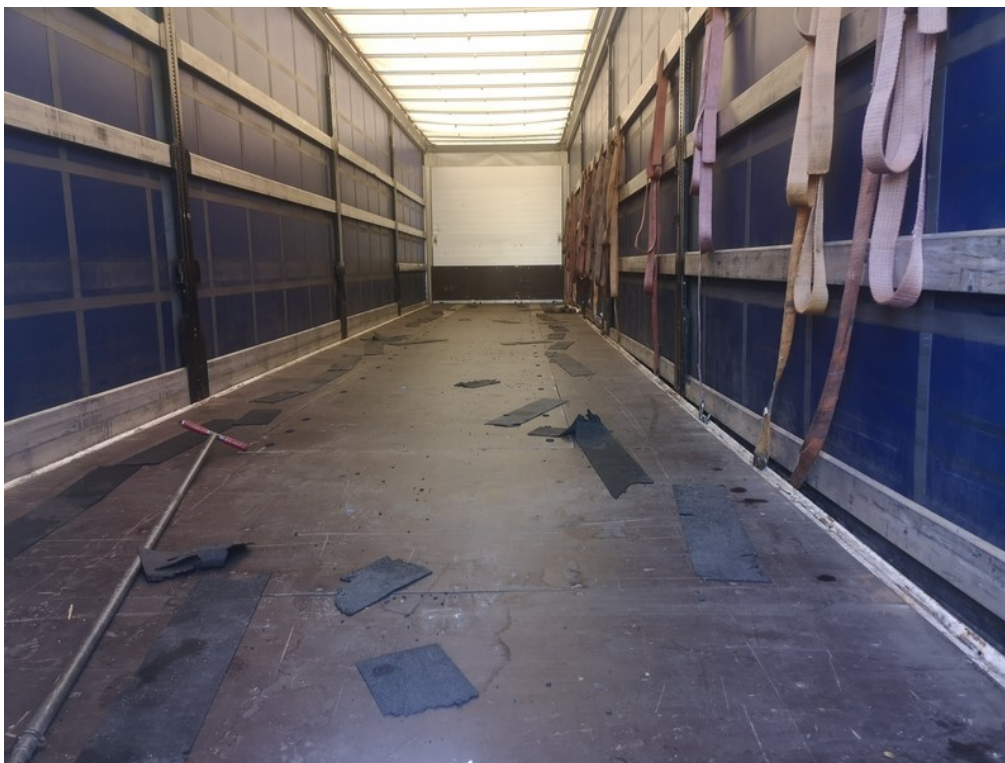
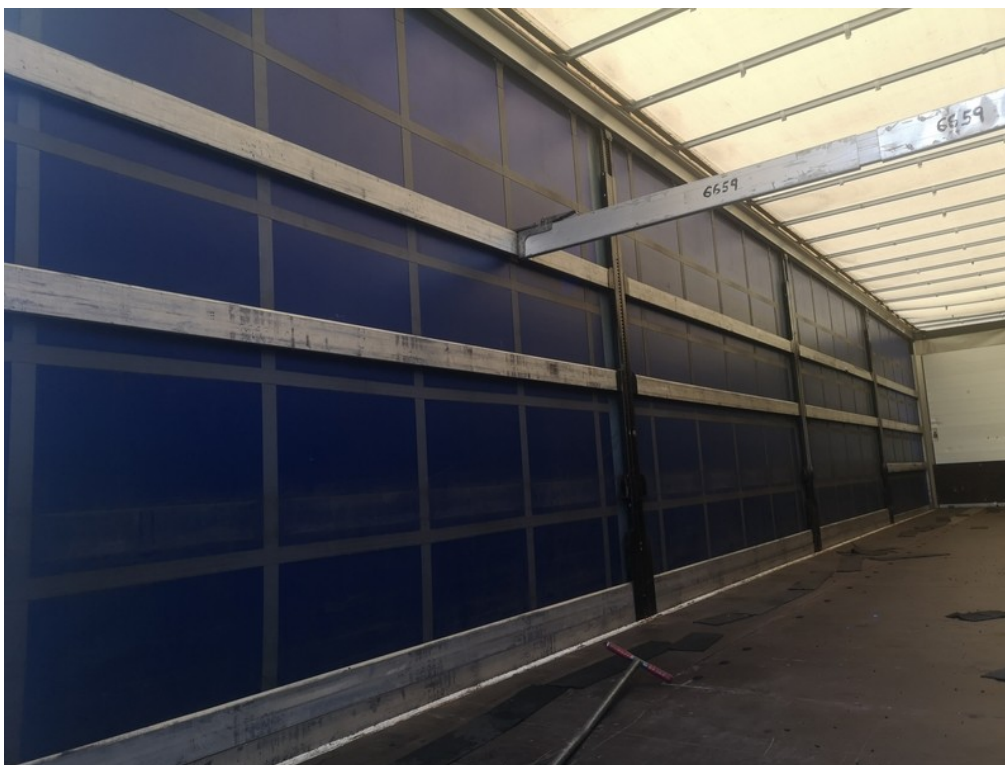
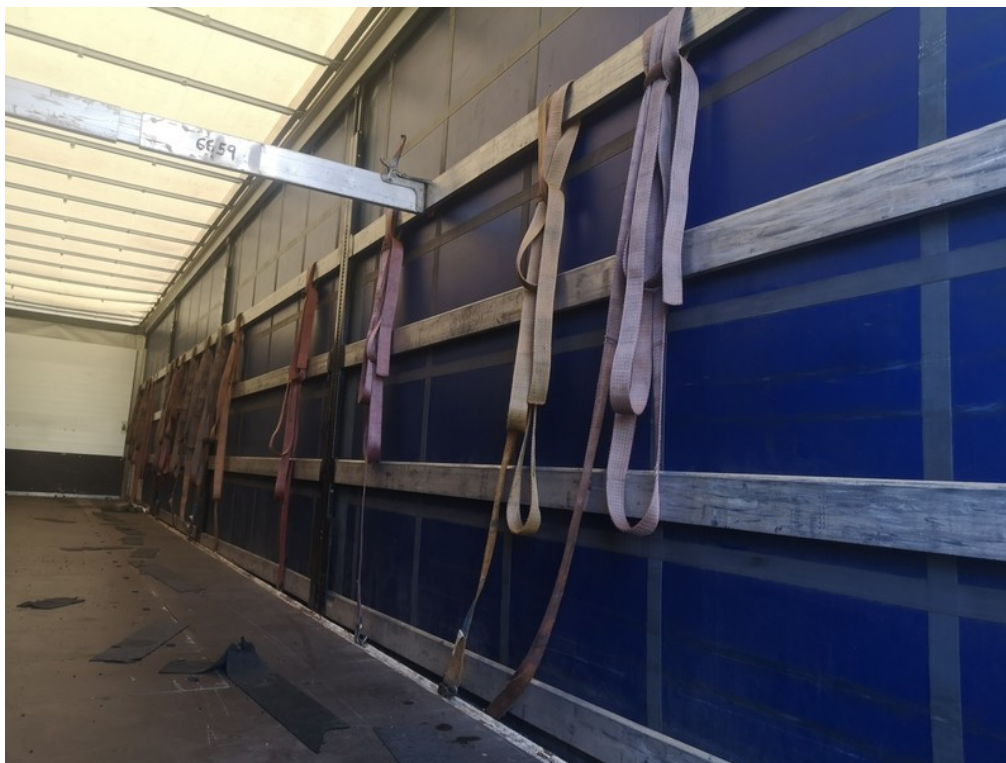
| P.č. | Poškozený díl | Druh poškození | Způsob opravy |
|---|---|---|---|
| 11 | Nákladový prostor | Deformace | Opravit |

11 **Nákladový prostor - Deformace**  
Umístění: Ostatní  
Způsob opravy: Opravit
