**DEKRA CZ a.s.**  
Tůrkova 1001, 149 00 Praha 4  
IČ: 49240188, Zapsaná u Městského soudu v Praze, Oddíl B, vložka 1967

#### ÚDAJE O VOZIDLE

| RZ: | <b>9AE7432</b> | VIN: | VAVWS1339MD477628 |

SEZNAM POŠKOZENÍ

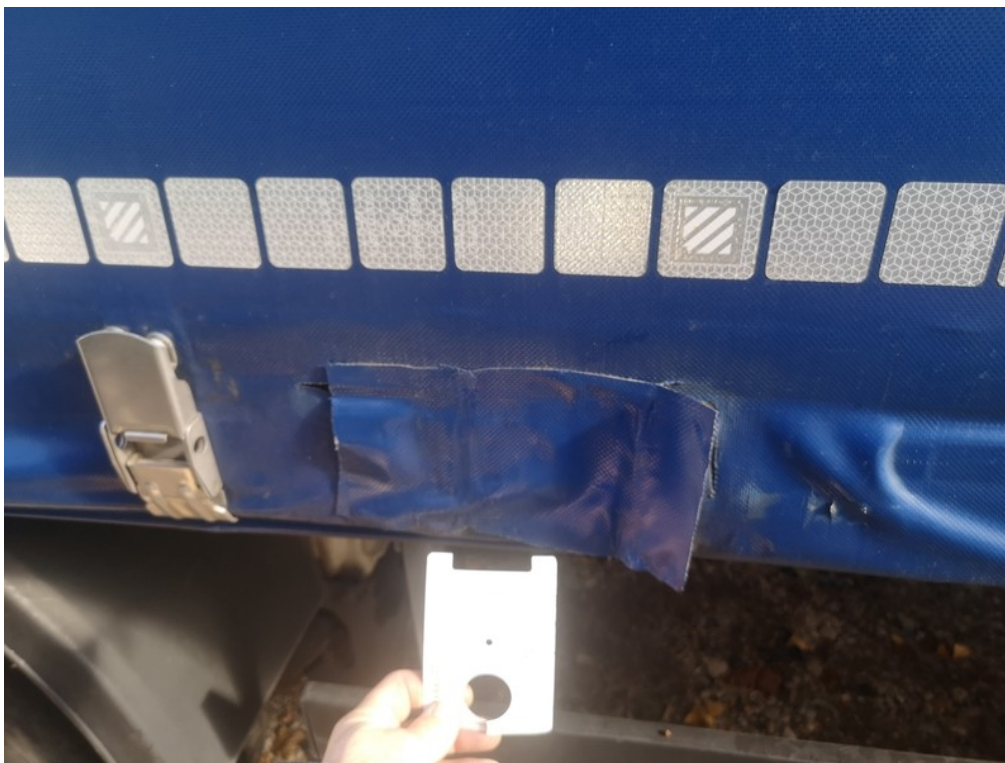
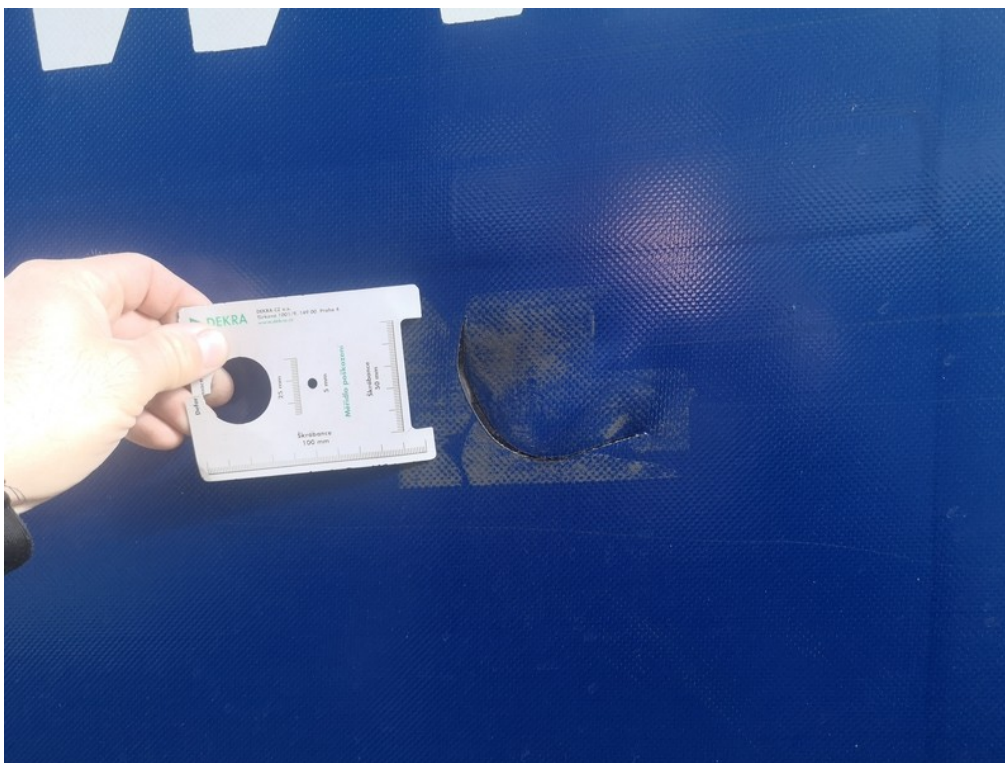
| P.č. | Poškozený díl | Druh poškození | Způsob opravy |
|---|---|---|---|
| 1 | P bok plachty | Prasklina | Opravit |

### 1 P bok plachty - Prasklina

Viz popis k poškození č. 1

Exteriér (vnější prostor)  
Opravit

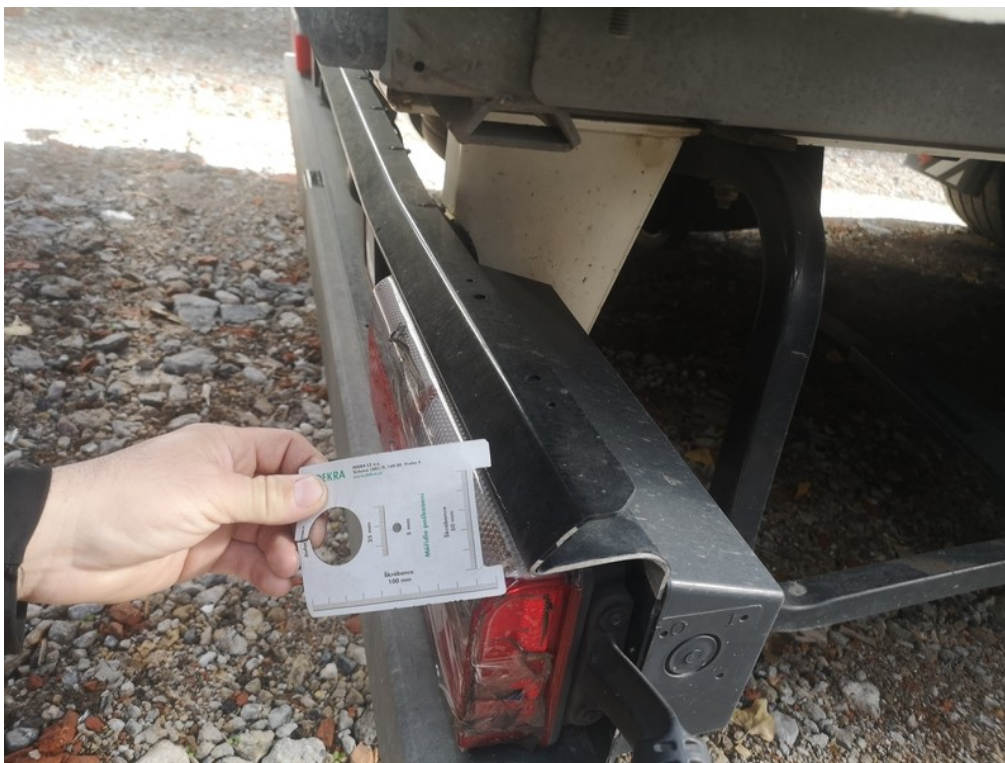
| P.č. | Poškozený díl | Druh poškození | Způsob opravy |
|---|---|---|---|
| 2 | Zadní nárazník | Deformace | Opravit |

### 2 Zadní nárazník - Deformace

Exteriér (vnější prostor)  
Opravit

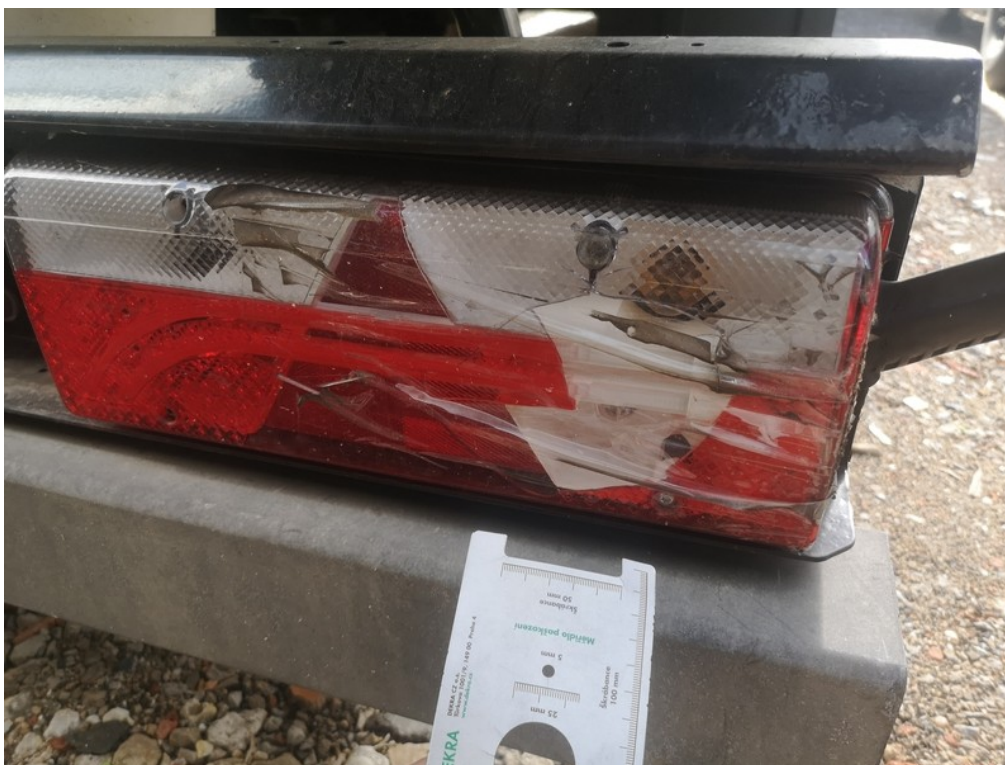
| P.č. | Poškozený díl | Druh poškození | Způsob opravy |
|---|---|---|---|
| 3 | Koncové světlo pravé | Prasklina | Vyměnit |

### 3 Koncové světlo pravé - Prasklina

Exteriér (vnější prostor)  
Vyměnit

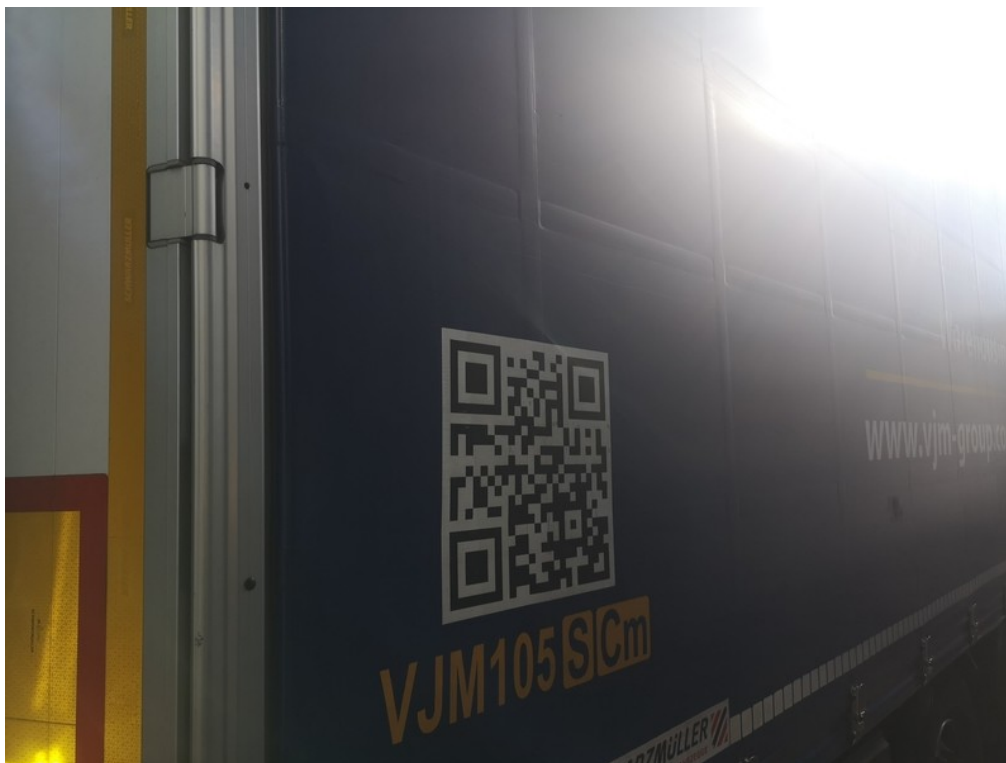
| P.č. | Poškozený díl | Druh poškození | Způsob opravy |
|---|---|---|---|
| 4 | Celková plocha karoserie | Polepy | Odstranit |

- 4 Celková plocha karoserie - Polepy  
Umístění: Ostatní  
Způsob opravy: Odstranit

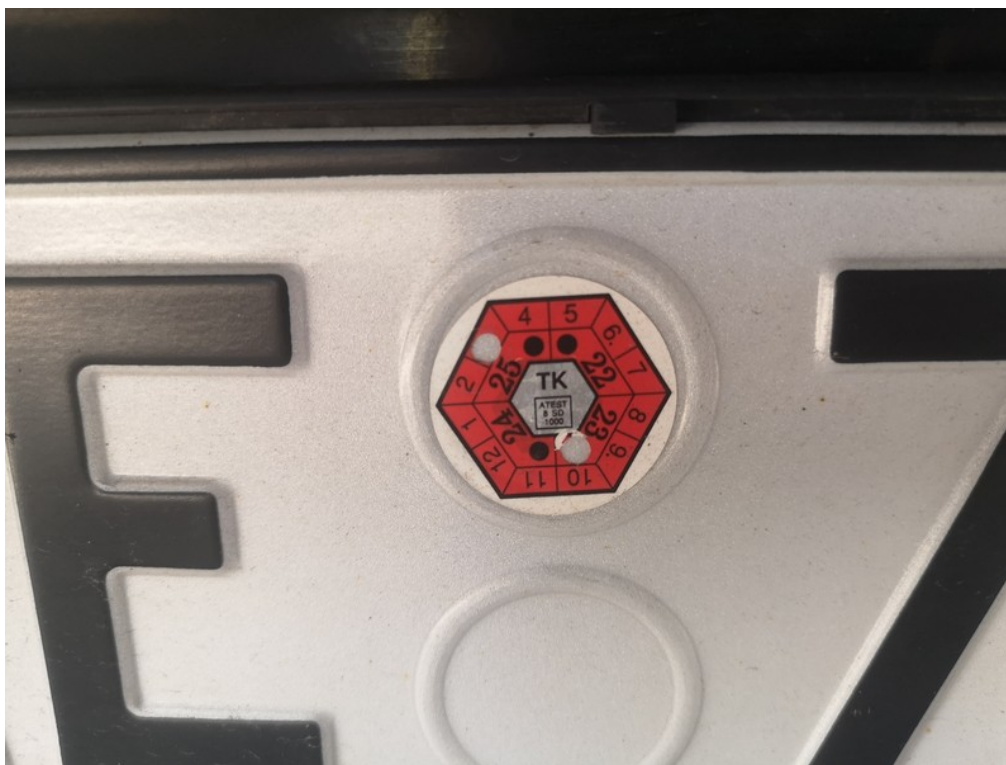
| P.č. | Poškozený díl | Druh poškození | Způsob opravy |
|---|---|---|---|
| 5 | STK - platnost | Chybí | Doplnit/dodat |

- 5 STK - platnost - Chybí  
Umístění: Ostatní  
Způsob opravy: Doplnit/dodat

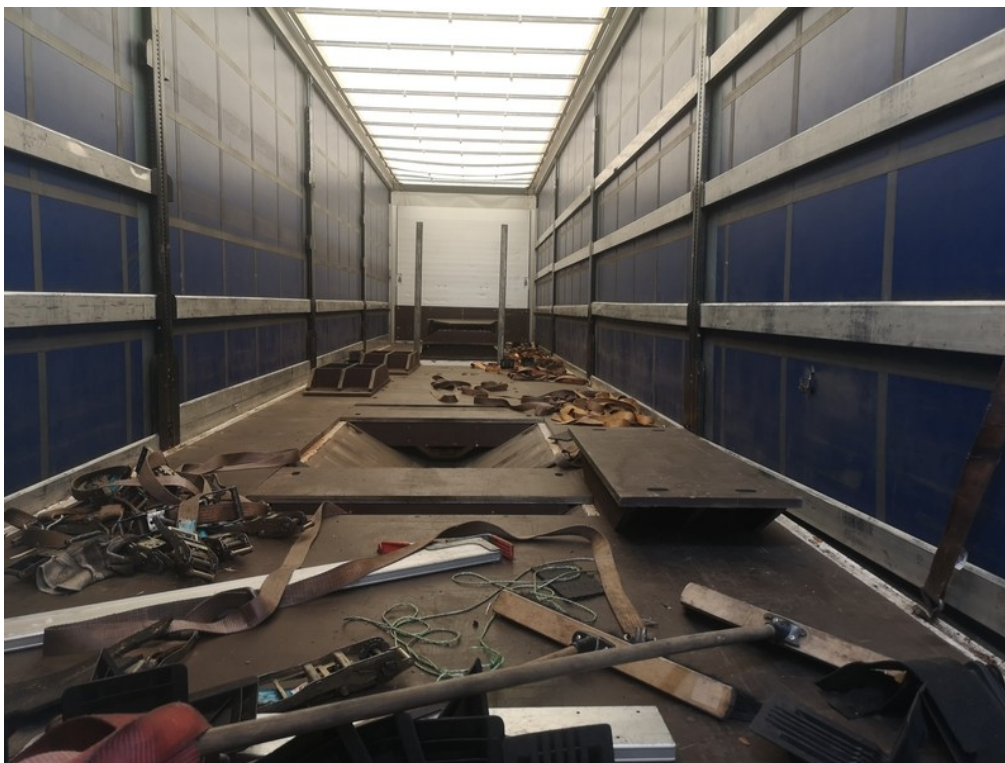
| P.č. | Poškozený díl | Druh poškození | Způsob opravy |
|---|---|---|---|
| 6 | Nákladový prostor | Deformace | Opravit |

6 **Nákladový prostor - Deformace**  
Umístění:                      Ostatní  
Způsob opravy:              Opravit
