# DEKRA CZ a.s.

## ÚDAJE O VOZIDLE

| RZ: | 9AA4276 | VIN: | VAVWS1339D477626 |
| Model vozidla: | Schwarzmüller | Provedení: | SPA 3/E |

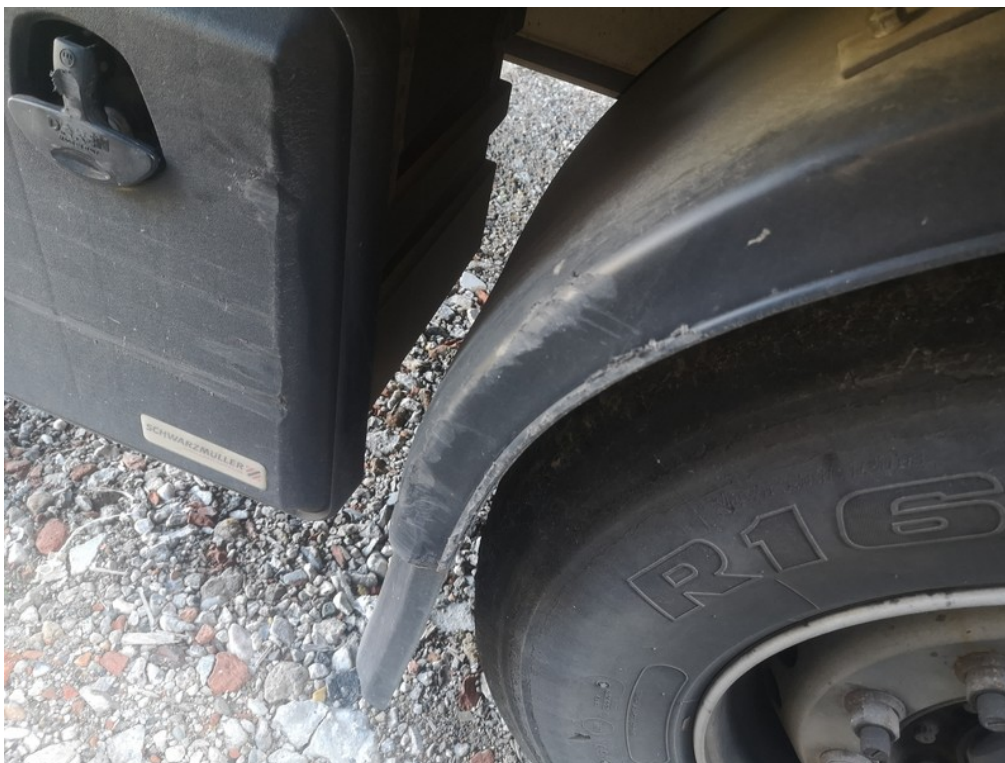
| P.č. | Poškozený díl | Druh poškození | Způsob opravy |
|---|---|---|---|
| 1 | Vložka podběhu PZ kola | Škrábance | Vyměnit |

- 1 Vložka podběhu PZ kola - Škrábance**  
Umístění: Exteriér (vnější prostor) Poznámka:  
Způsob opravy: Vyměnit

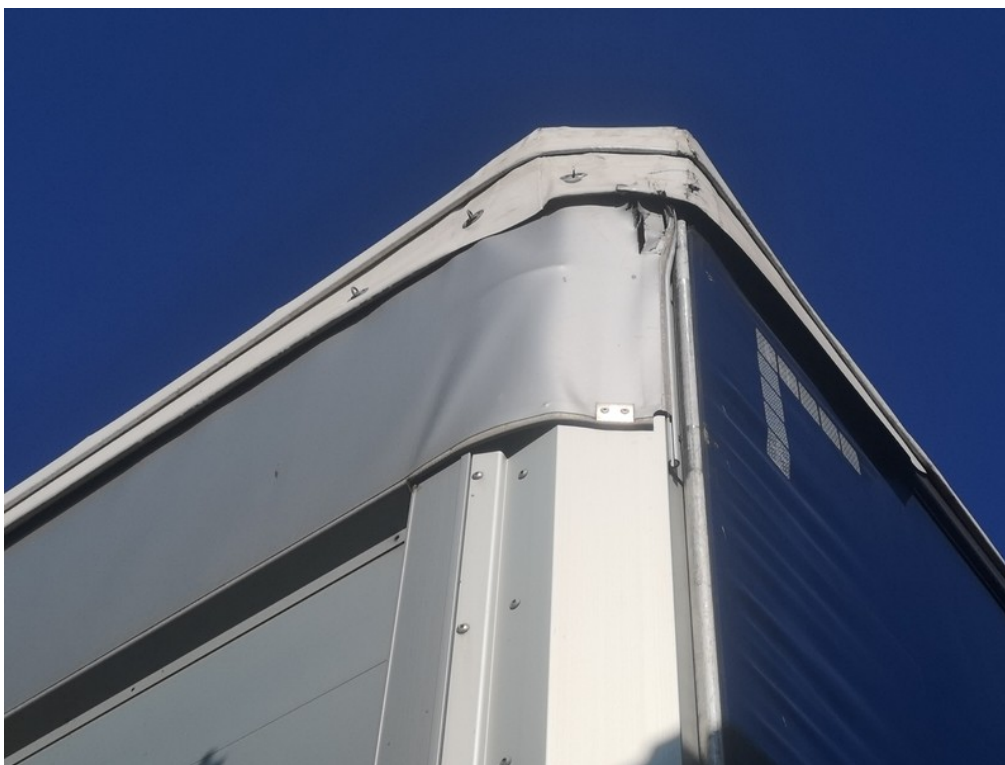
| P.č. | Poškozený díl | Druh poškození | Způsob opravy |
|---|---|---|---|
| 2 | Přední plachta | Prasklina | Opravit |

- 2 Přední plachta - Prasklina**  
Umístění: Exteriér (vnější prostor) Poznámka:  
Způsob opravy: Opravit

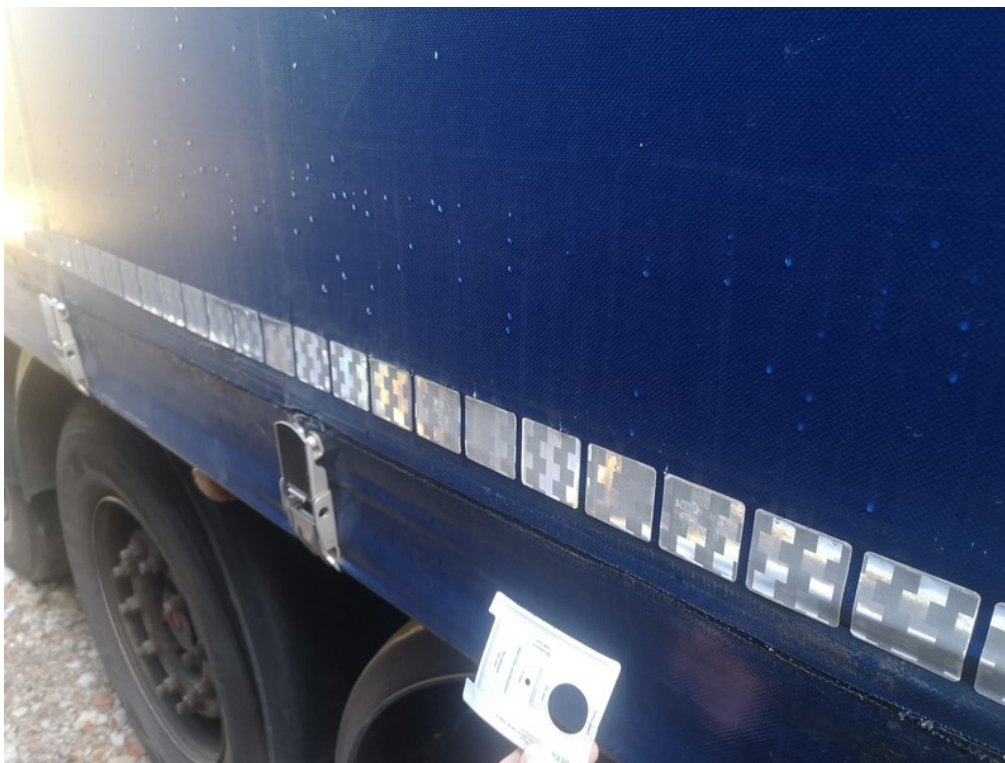
| P.č. | Poškozený díl | Druh poškození | Způsob opravy |
|---|---|---|---|
| 3 | P bok plachty | Prasklina | Opravit |

### 3 P bok plachty - Prasklina

Exteriér (vnější prostor)  
Opravit

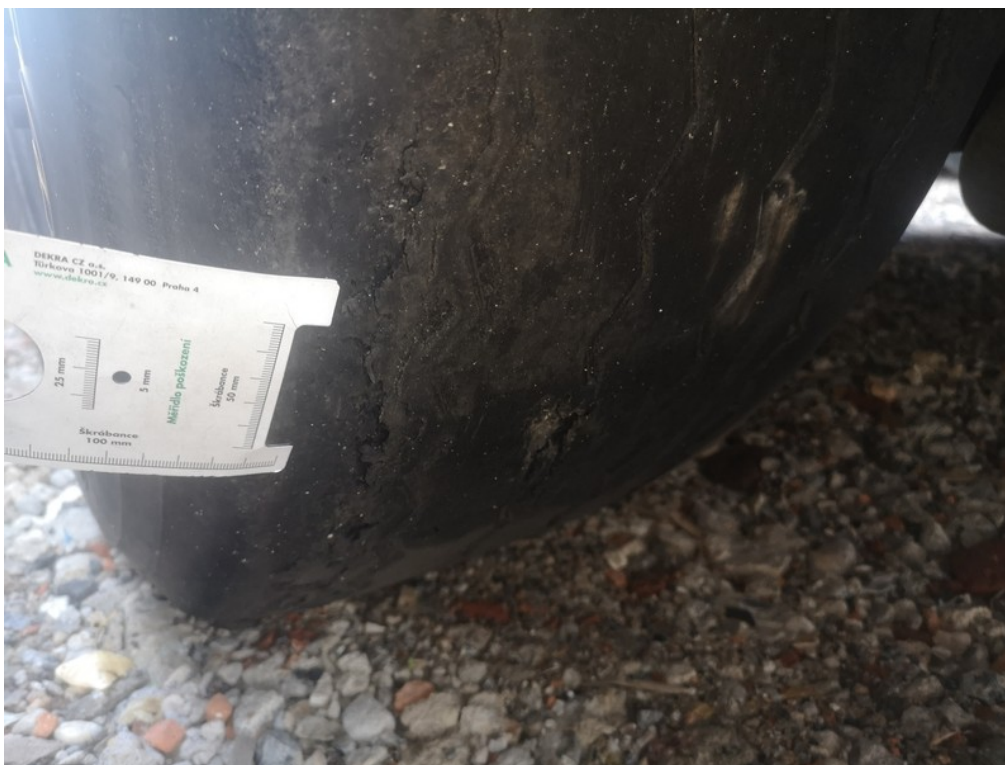
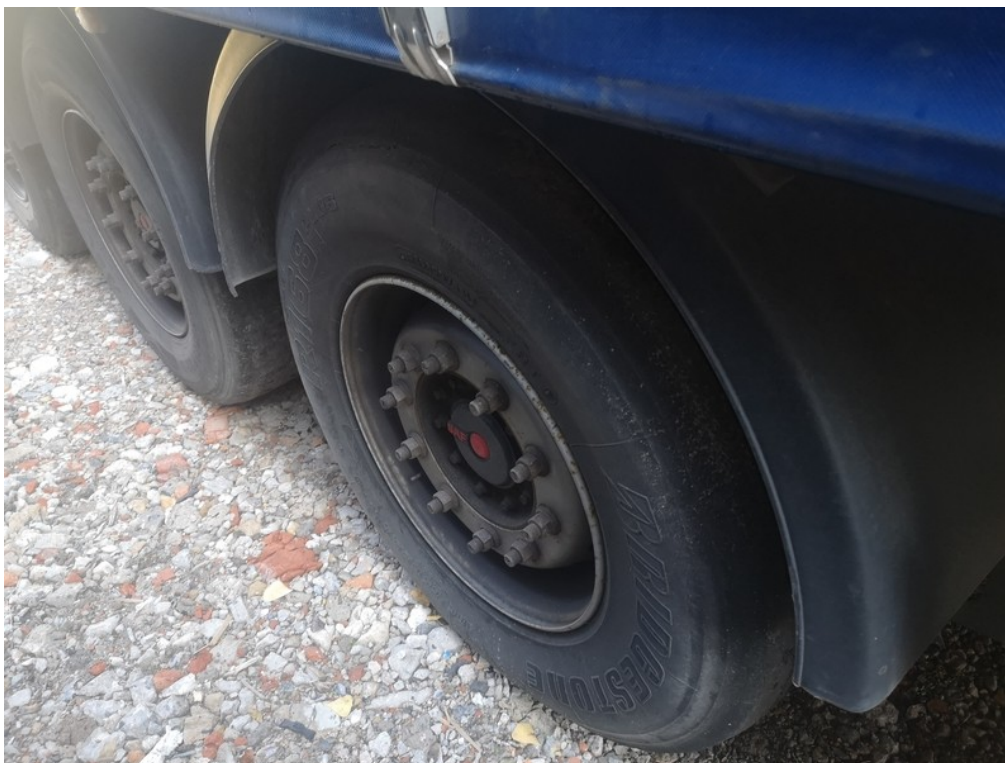
| | Značka pneu | Rozměr pneu | Druh pneu | Vzorek pneu (mm) |
|---|---|---|---|---|
| 1. Náprava přední 1. Pneu pravá | Bridgestone | 385/65r22.5 | Smíšené | 0 |

| P.č. | Poškozený díl | Druh poškození | Způsob opravy |
|---|---|---|---|
| 4 | Pneumatika PP kola | Prasklina | Vyměnit |

### 4 Pneumatika PP kola - Prasklina

Exteriér (vnější prostor)  
Vyměnit

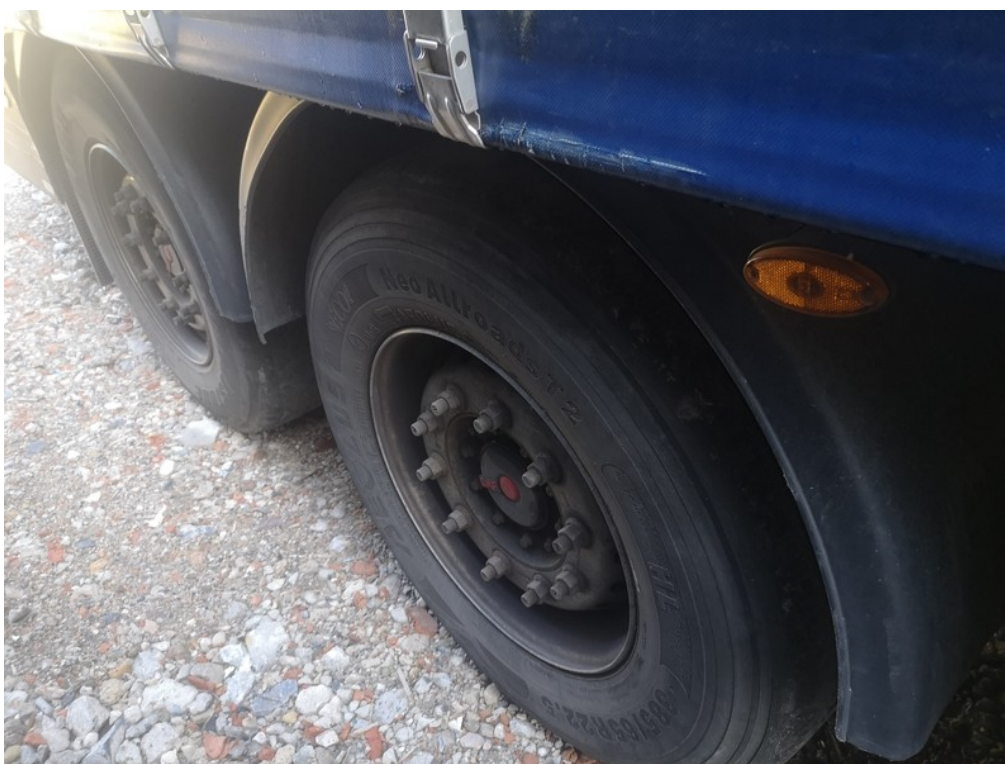
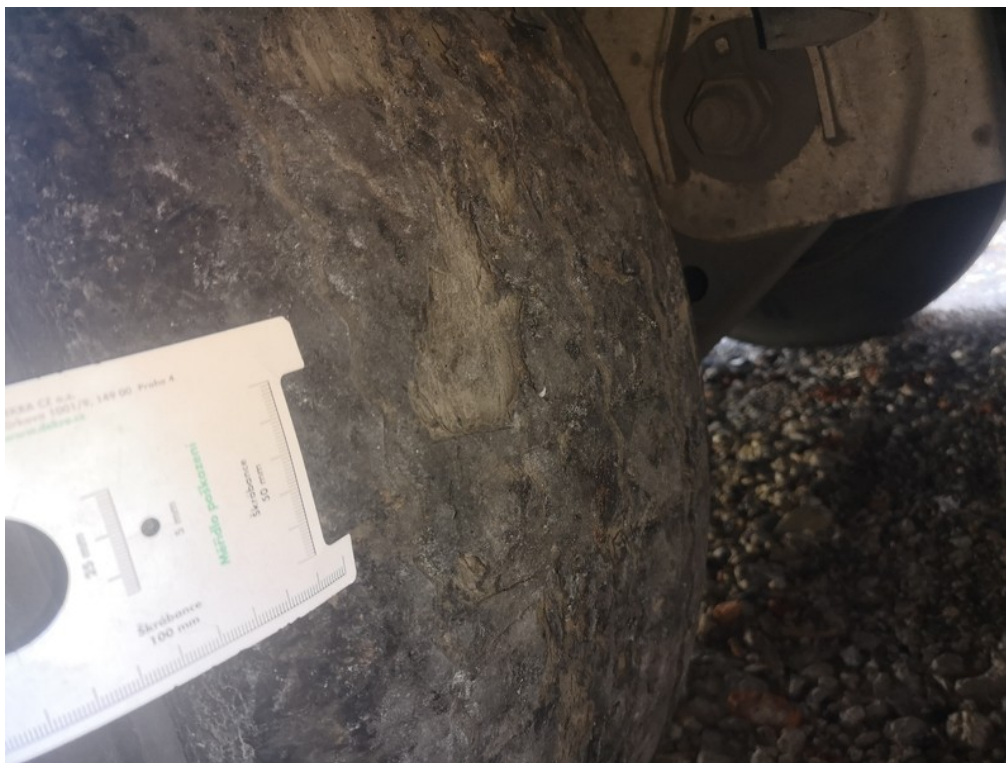
| P.č. | Poškozený díl | Druh poškození | Způsob opravy |
|---|---|---|---|
| 5 | Pneumatika PZ kola | Prasklina | Vyměnit |

### 5 Pneumatika PZ kola - Prasklina

Poznámka: 2.nápravy

Exteriér (vnější prostor)  
Vyměnit

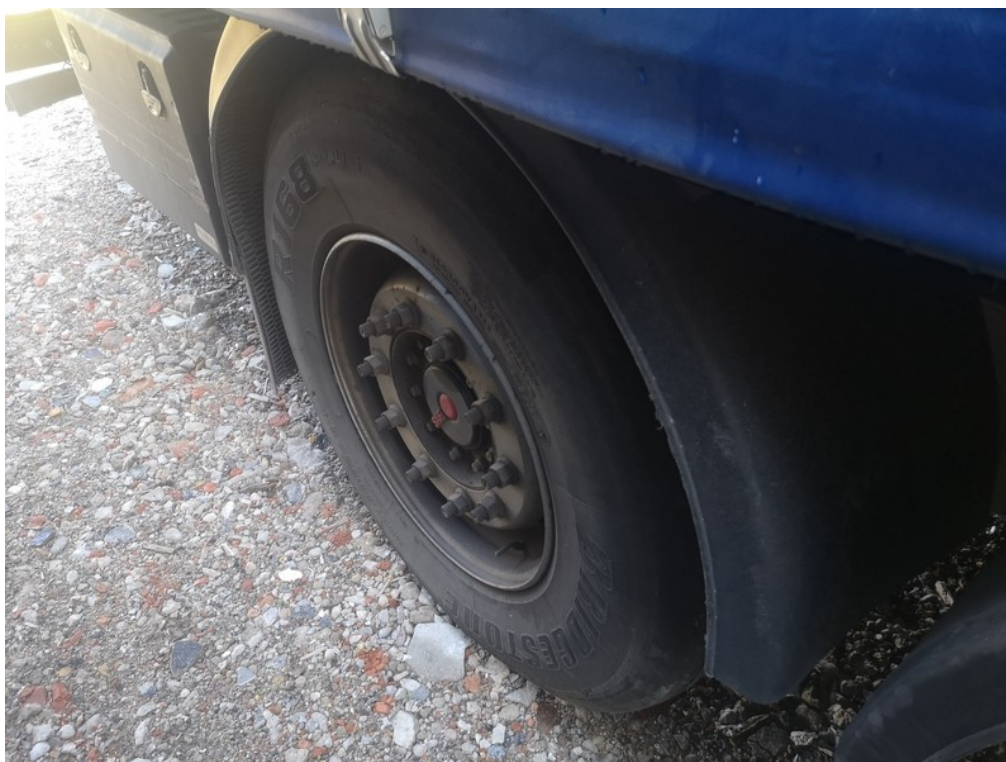
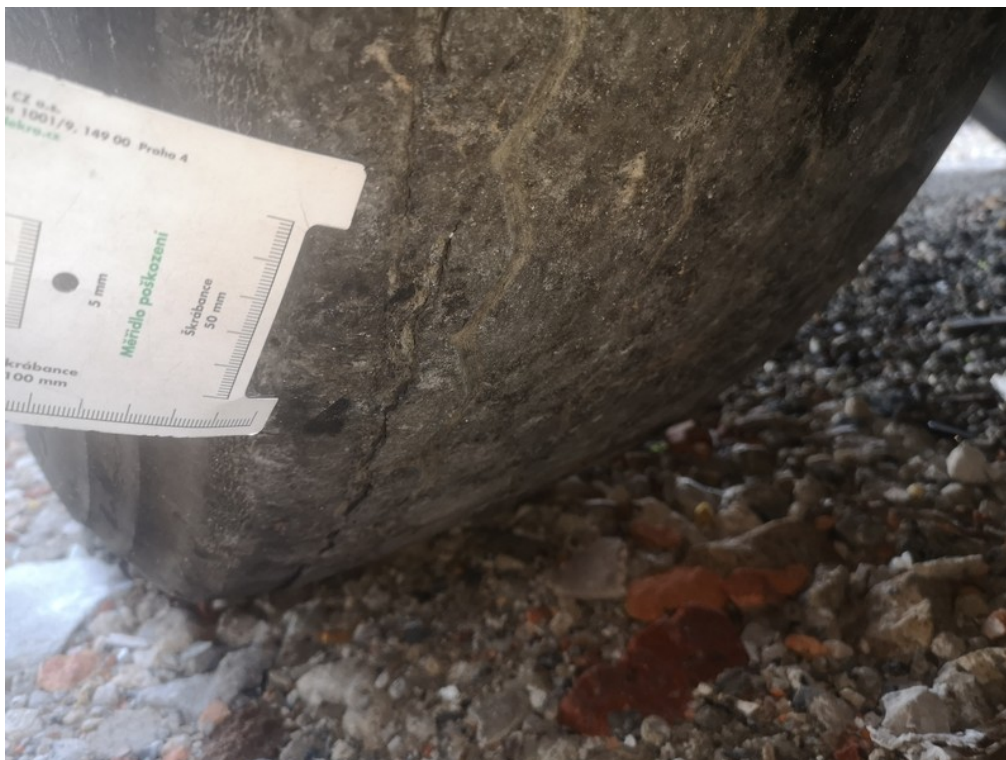
| P.č. | Poškozený díl | Druh poškození | Způsob opravy |
|---|---|---|---|
| 6 | Pneumatika PZ kola | Prasklina | Vyměnit |

### 6 Pneumatika PZ kola - Prasklina

Poznámka: 3. Náprava

Exteriér (vnější prostor)  
Vyměnit

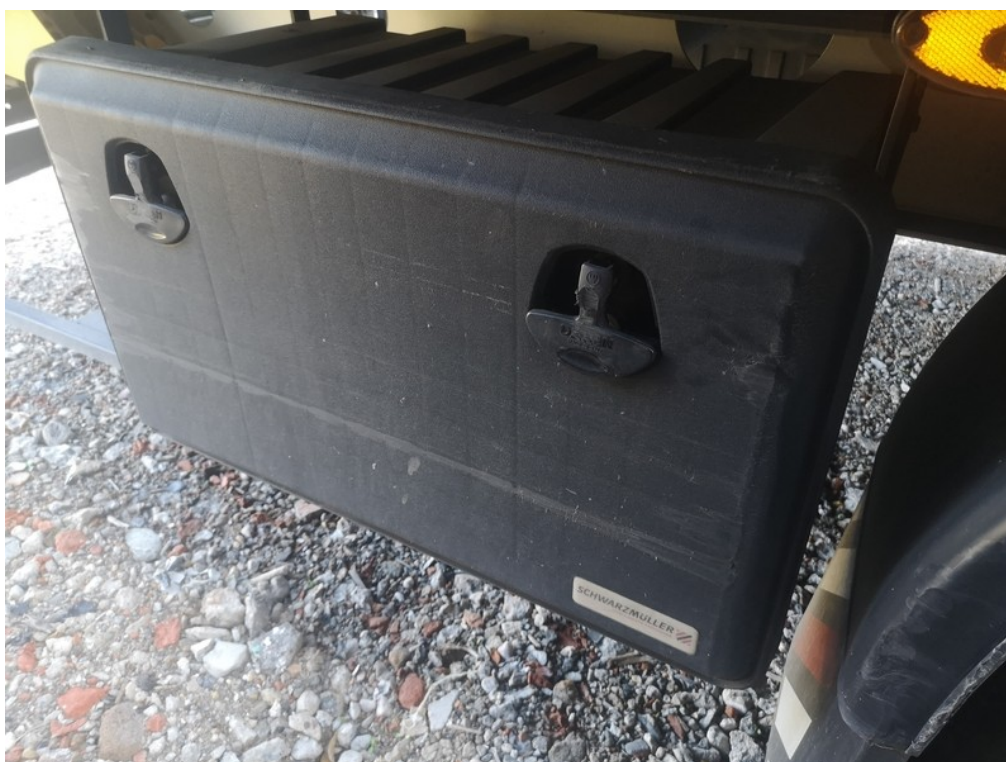
| P.č. | Poškozený díl | Druh poškození | Způsob opravy |
|---|---|---|---|
| 7 | Pz úložný box | Škrábance | Vyměnit |

7 **Pz úložný box - Škrábance**  
Umístění:  
Způsob opravy:

Exteriér (vnější prostor)  
Vyměnit

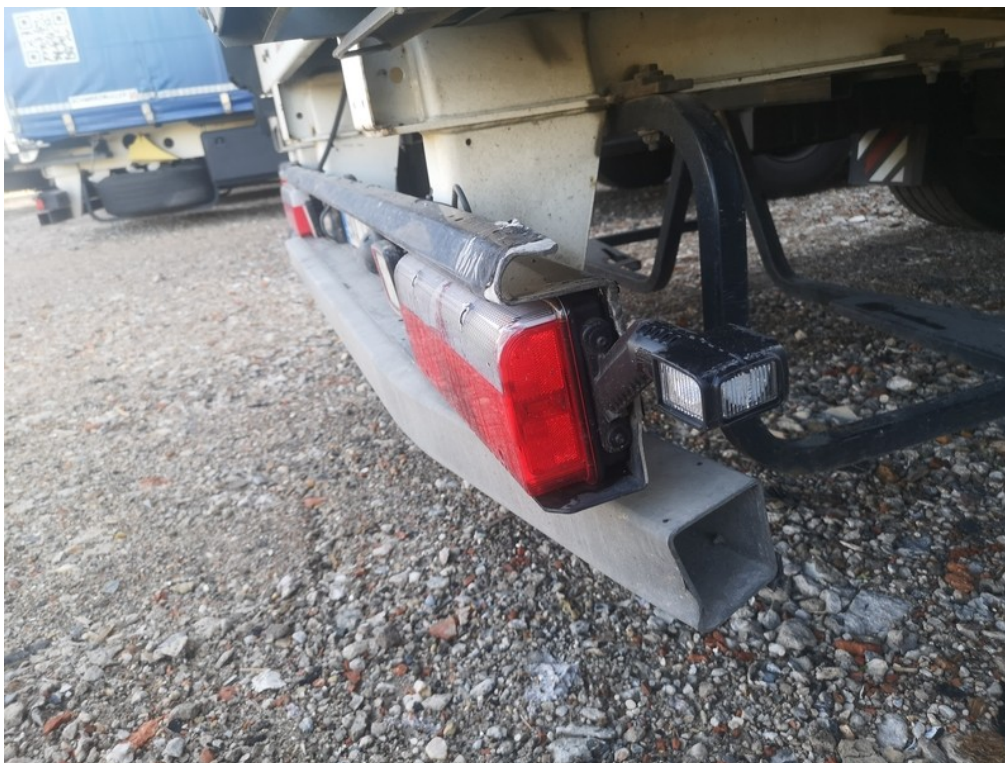
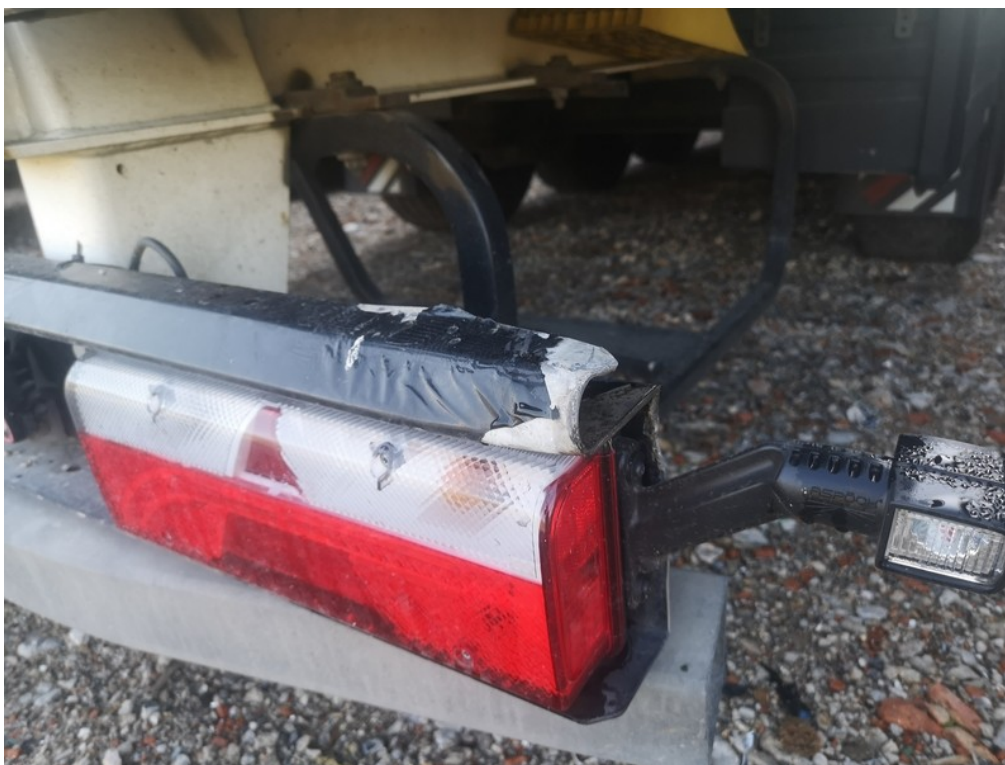
| P.č. | Poškozený díl | Druh poškození | Způsob opravy |
|---|---|---|---|
| 8 | Zadní nárazník | Deformace | Vyměnit |

8 **Zadní nárazník - Deformace**  
Umístění:  
Způsob opravy:

Exteriér (vnější prostor)  
Vyměnit

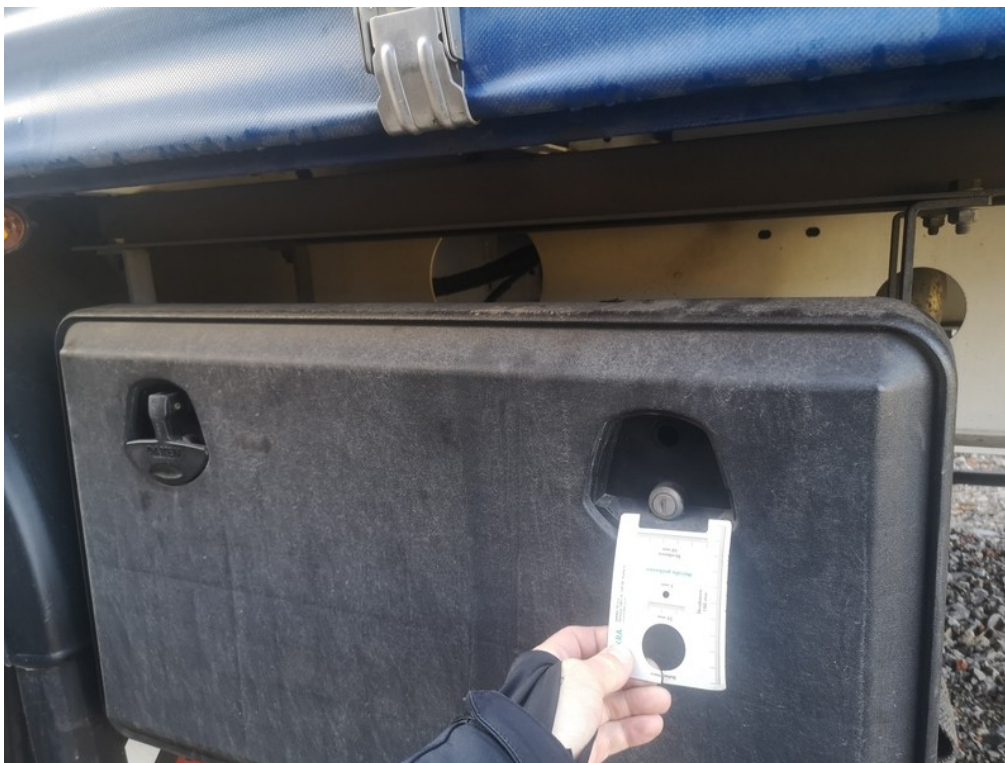
| P.č. | Poškozený díl | Druh poškození | Způsob opravy |
|---|---|---|---|
| 9 | Lz úložný box | Nekompletní | Doplnit/dodat |

9 **Lz úložný box - Nekompletní**  
Umístění:  
Způsob opravy:

Exteriér (vnější prostor)  
Doplnit/dodat

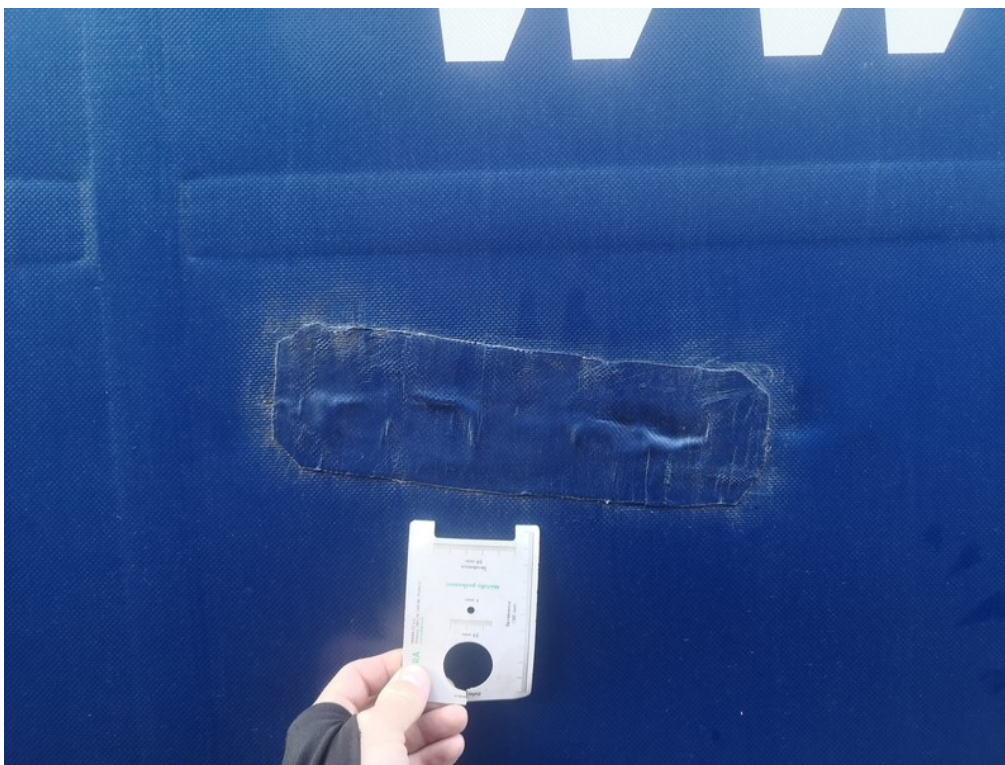
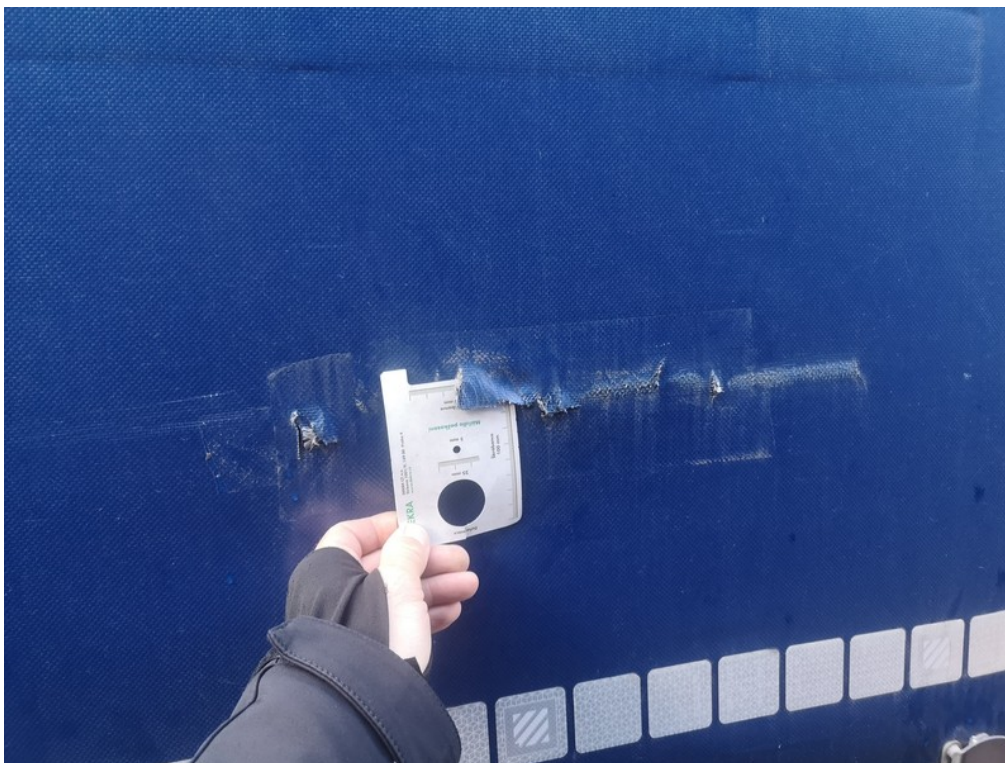
| P.č. | Poškozený díl | Druh poškození | Způsob opravy |
|---|---|---|---|
| 10 | L bok plachty | Prasklina | Opravit |

10 **L bok plachty - Prasklina**  
Umístění:  
Způsob opravy:

Exteriér (vnější prostor)  
Opravit

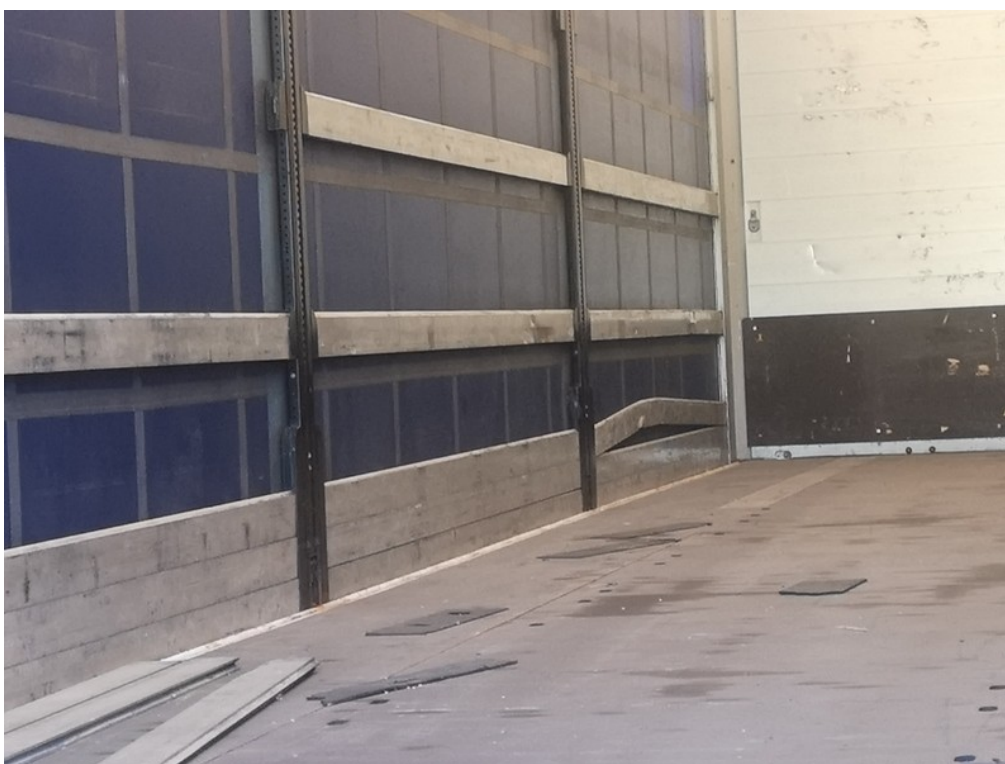
| P.č. | Poškozený díl | Druh poškození | Způsob opravy |
|---|---|---|---|
| 11 | Alu příčky boční | Deformace | Vyměnit |

11 **Alu příčky boční - Deformace**  
Umístění:  
Způsob opravy:

Interiér (vnitřní prostor)  
Vyměnit

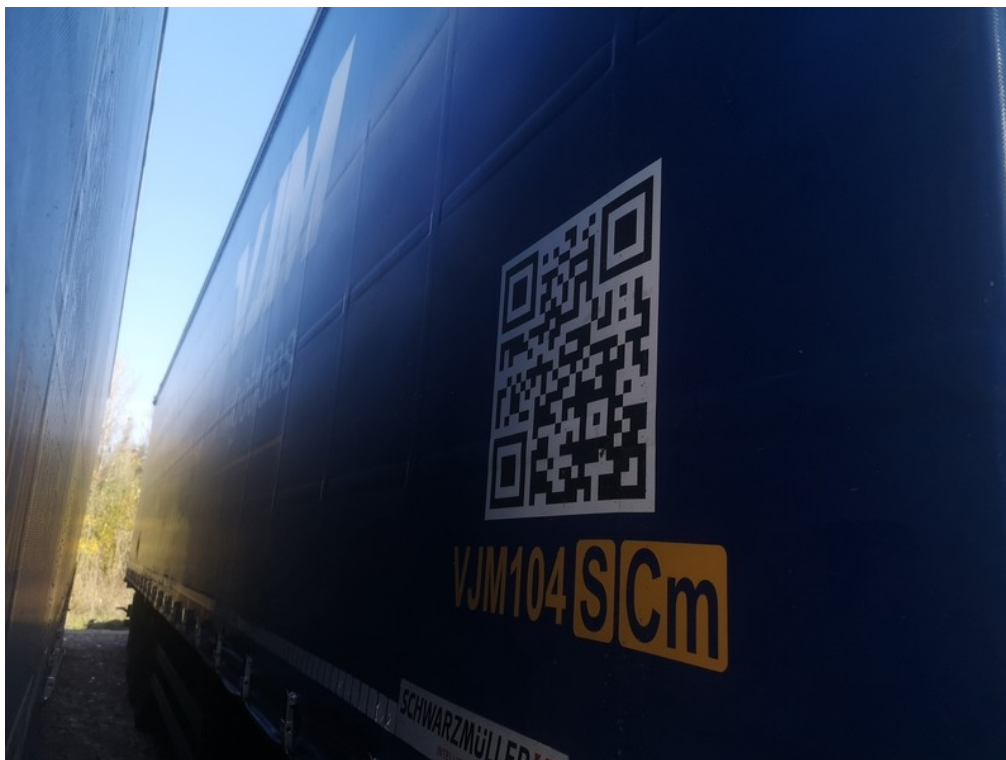
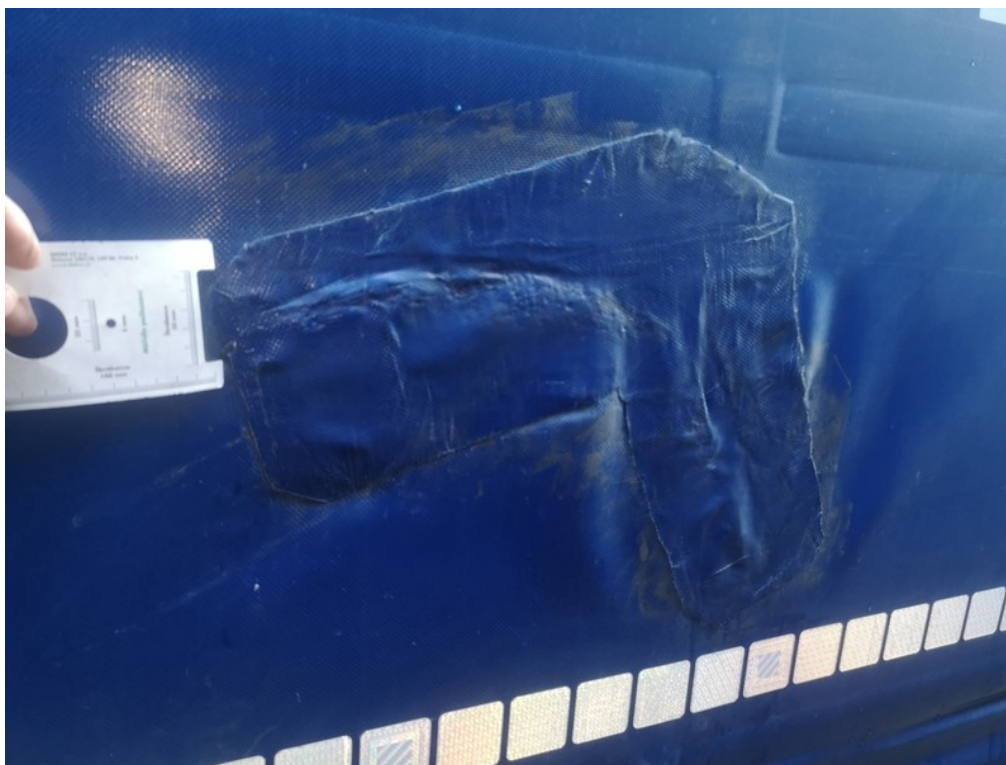
| P.č. | Poškozený díl | Druh poškození | Způsob opravy |
|---|---|---|---|
| 12 | Celková plocha karoserie | Polepy | Odstranit |

12 Celková plocha karoserie - Polepy  
Umístění: Ostatní  
Způsob opravy: Odstranit

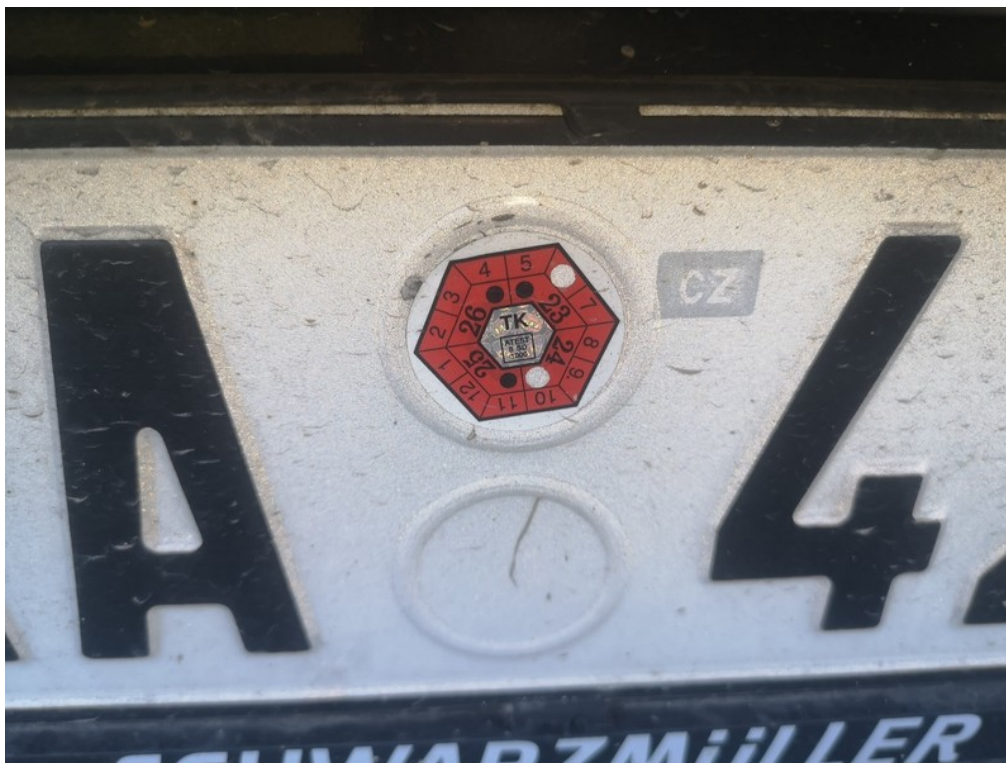
| P.č. | Poškozený díl | Druh poškození | Způsob opravy |
|---|---|---|---|
| 13 | STK - platnost | Chybí | Doplnit/dodat |

13 **STK - platnost - Chybí**  
Umístění:  
Způsob opravy:

Ostatní  
Doplnit/dodat

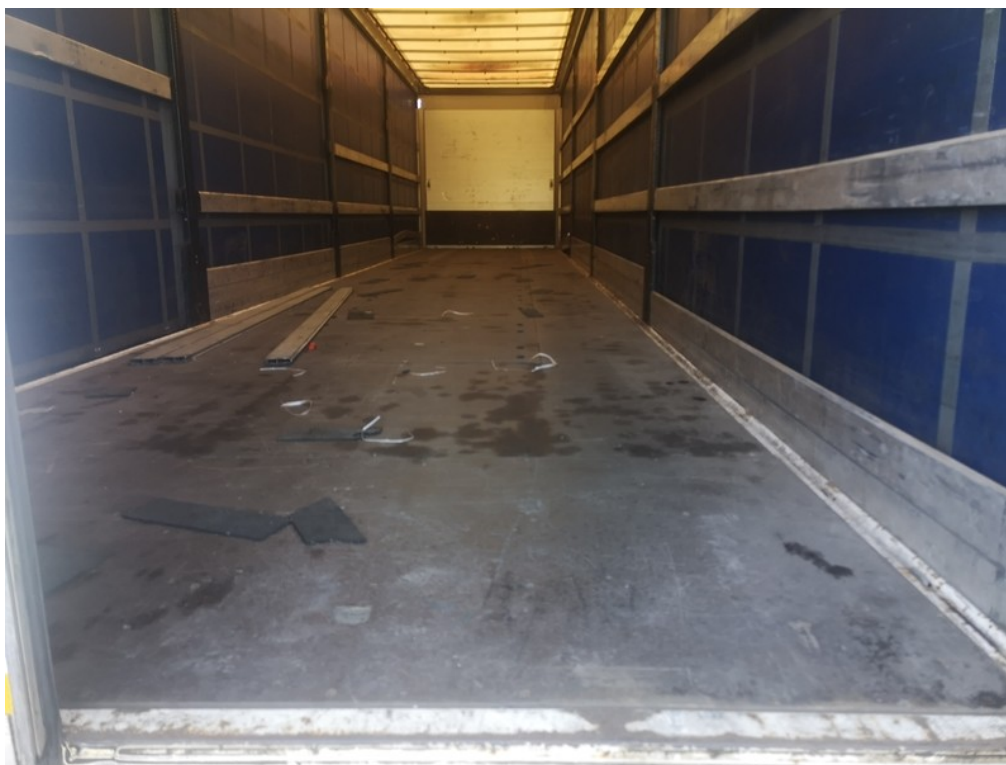
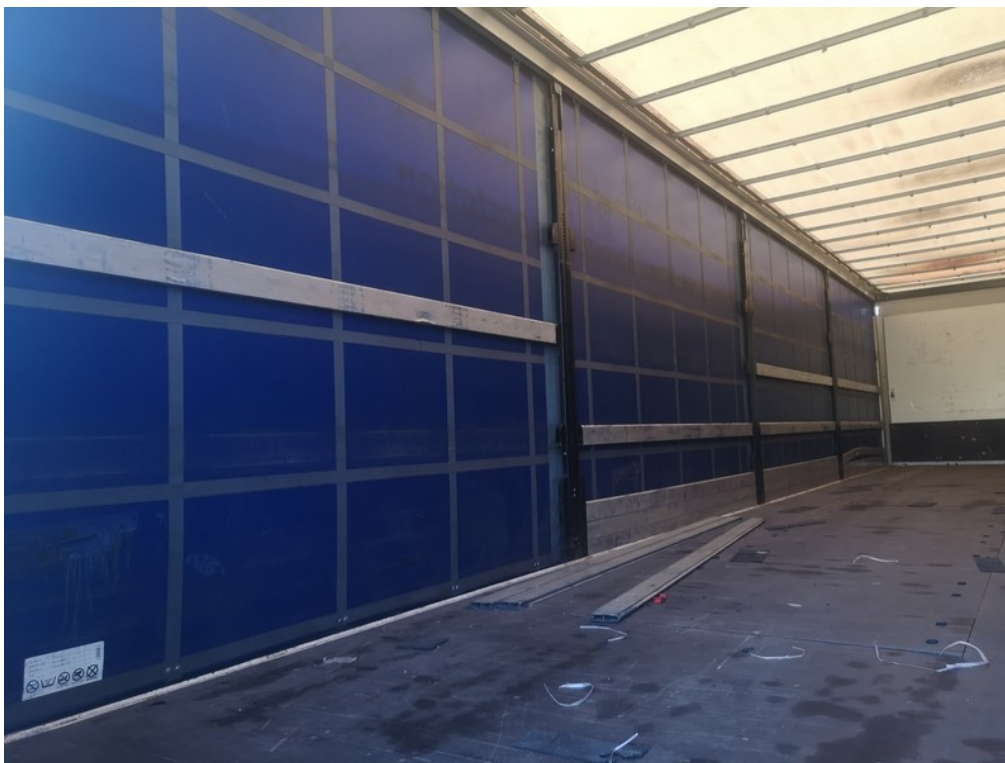
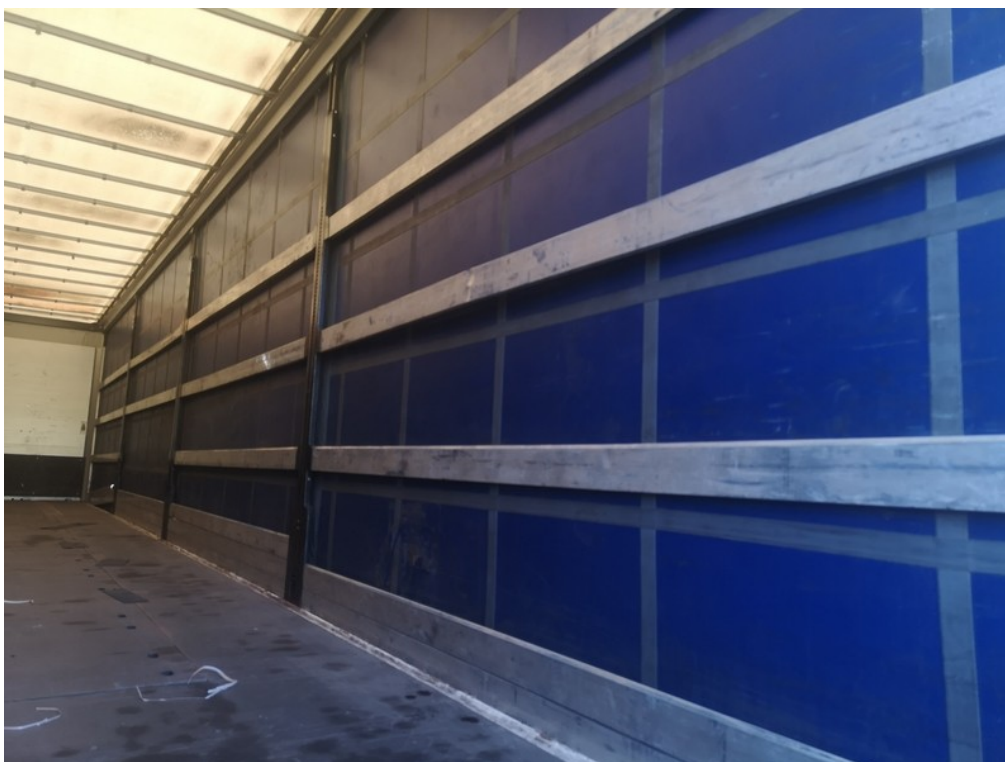
| P.č. | Poškozený díl | Druh poškození | Způsob opravy |
|---|---|---|---|
| 14 | Nákladový prostor | Deformace | Opravit |

14 **Nákladový prostor - Deformace**  
Umístění:  
Způsob opravy:

Ostatní  
Opravit
