**DEKRA CZ a.s.**  
Tůrkova 1001, 149 00 Praha 4  
IČ: 49240188, Zapsaná u Městského soudu v Praze, Oddíl B, vložka 1967

#### ÚDAJE O VOZIDLE

| RZ: | <b>9AE4584</b> | VIN: | VAVWS1339D477616 |

SEZNAM POŠKOZENÍ

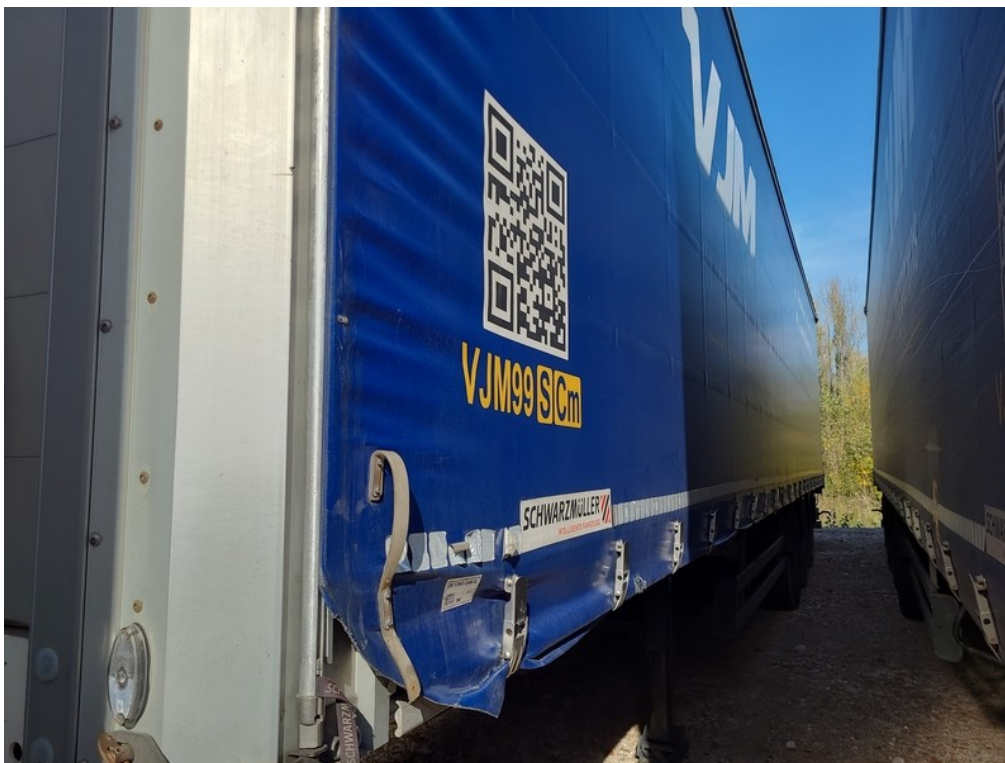
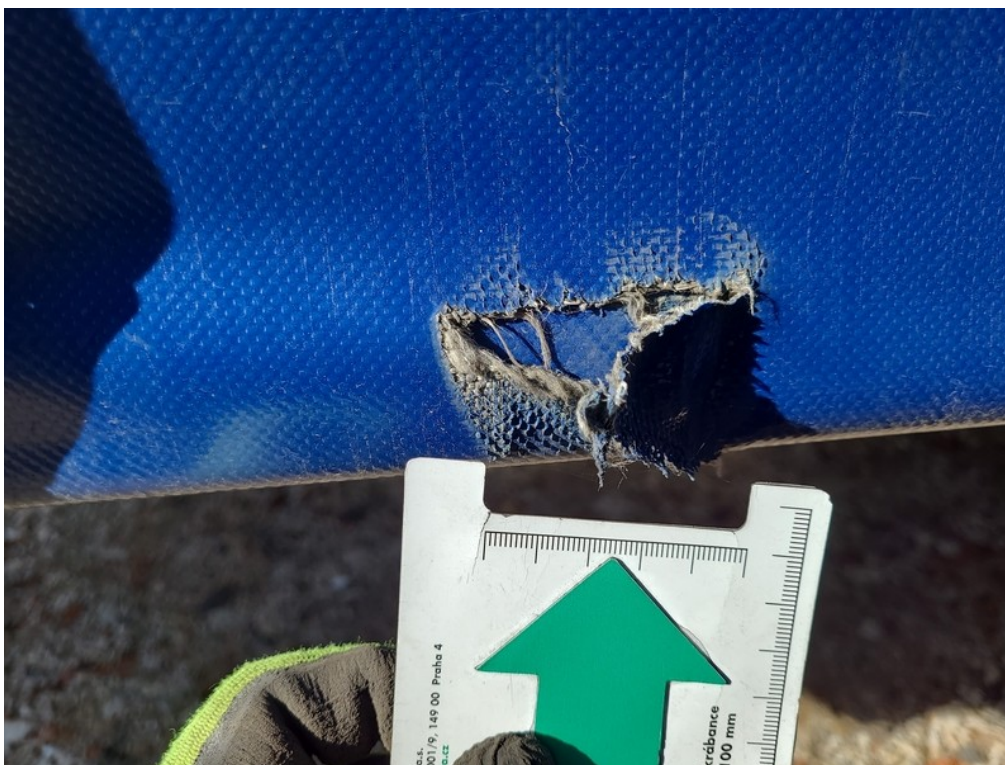
| P.č. | Poškozený díl | Druh poškození | Způsob opravy |
|---|---|---|---|
| 1 | Plachta levá | Prasklina | Vyměnit |

**1 Plachta levá - Prasklina**  
Umístění:  
Způsob opravy:

Exteriér (vnější prostor)  
Vyměnit

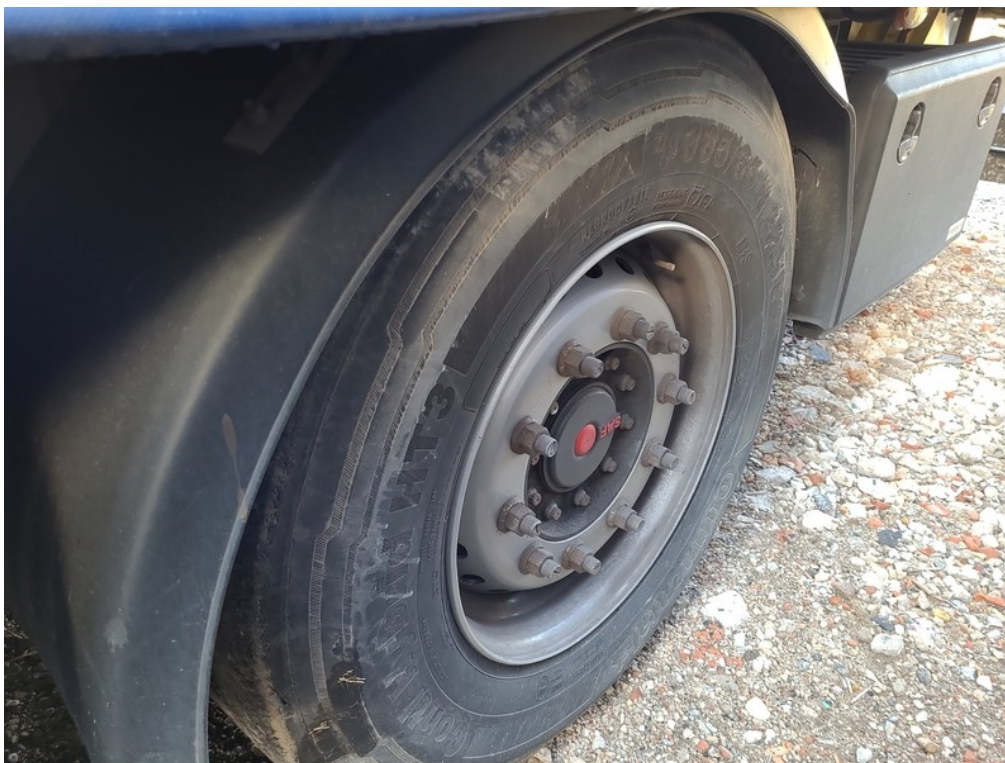
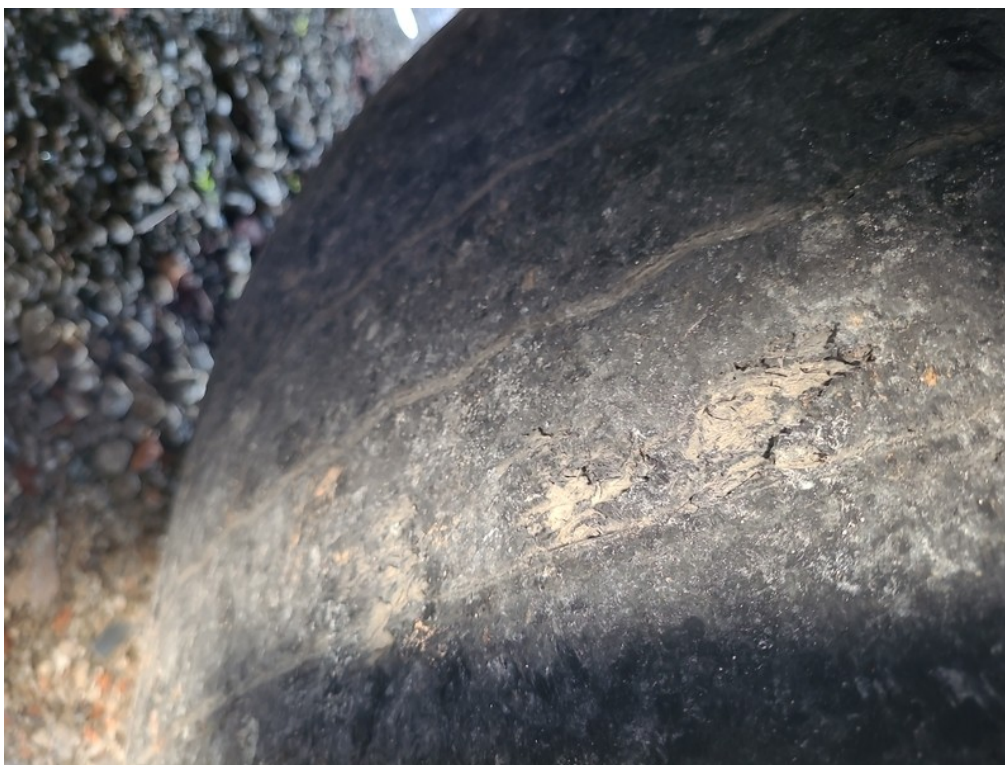
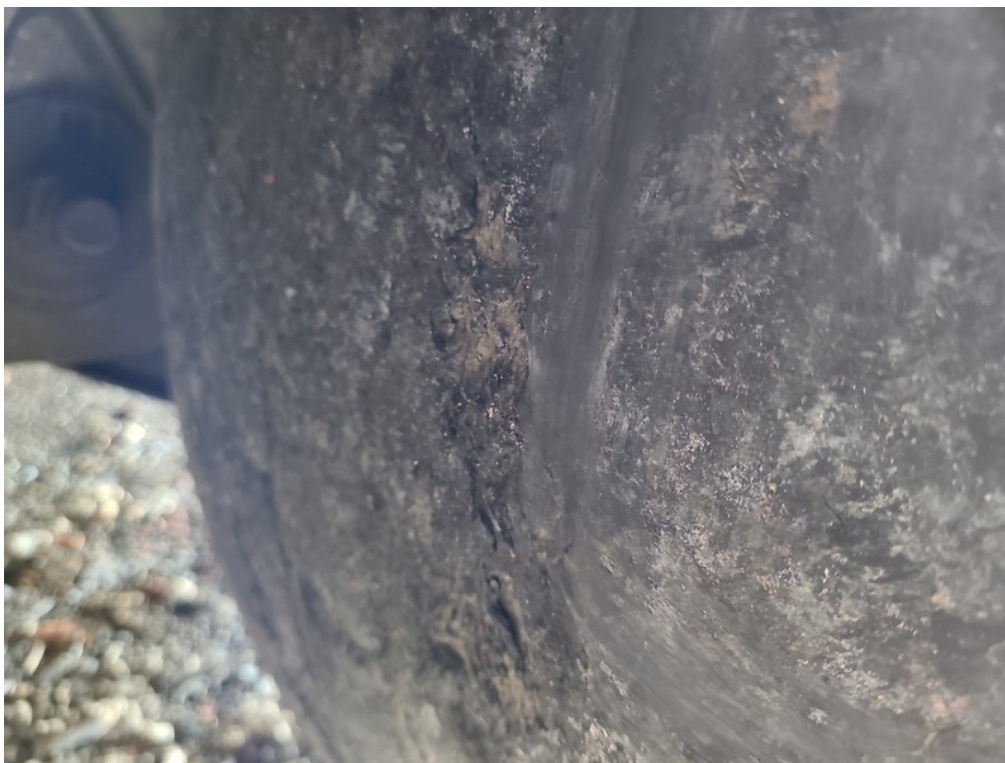
| | Značka pneu | Rozměr pneu | Druh pneu | Vzorek pneu (mm) |
|---|---|---|---|---|
| 1. Náprava zadní 1. Pneu levá | Dunlop | 385/65 R 22.5 | Smíšené | 8 |

| P.č. | Poškozený díl | Druh poškození | Způsob opravy |
|---|---|---|---|
| 2 | Pneumatika LZ kola | Opotřebení | Vyměnit |

### 2 Pneumatika LZ kola - Opotřebení

Exteriér (vnější prostor)  
Vyměnit

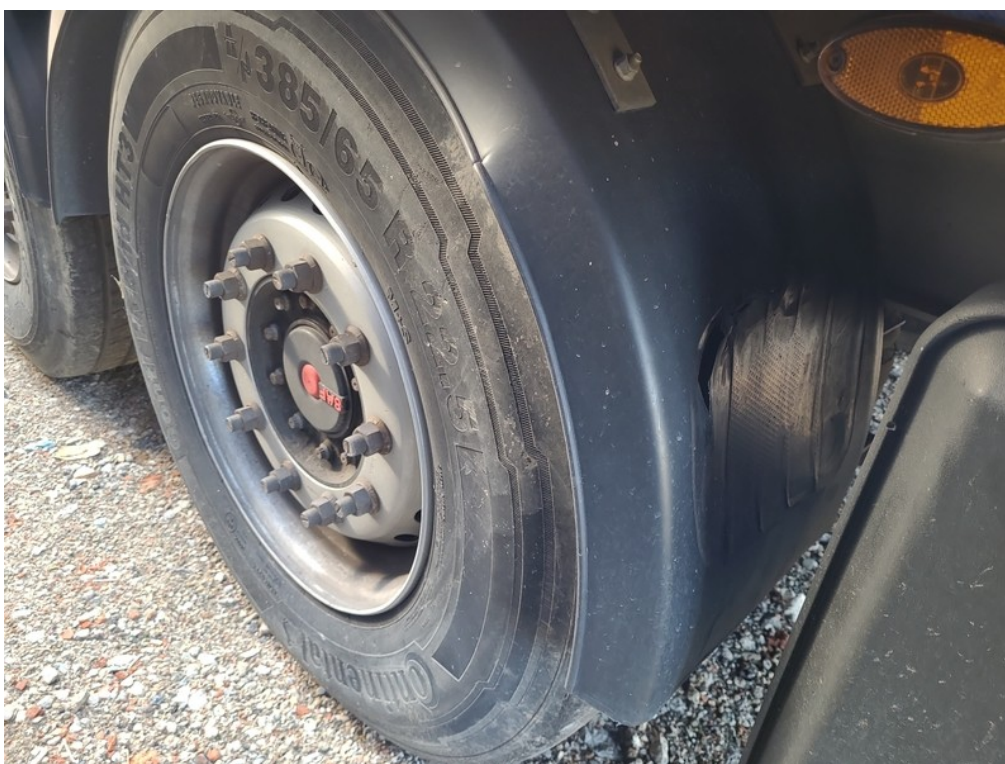
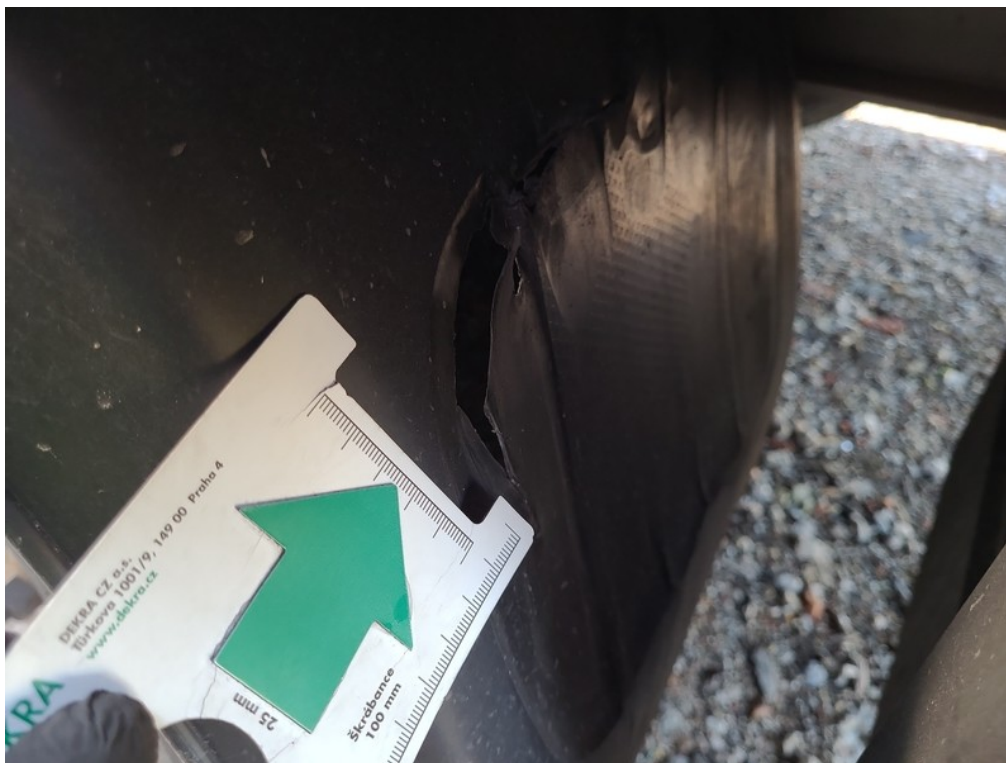
| P.č. | Poškozený díl | Druh poškození | Způsob opravy |
|---|---|---|---|
| 3 | Blatník | Prasklina | Vyměnit |

3 **Blatník - Prasklina**  
Umístění:  
Způsob opravy:

Exteriér (vnější prostor)  
Vyměnit

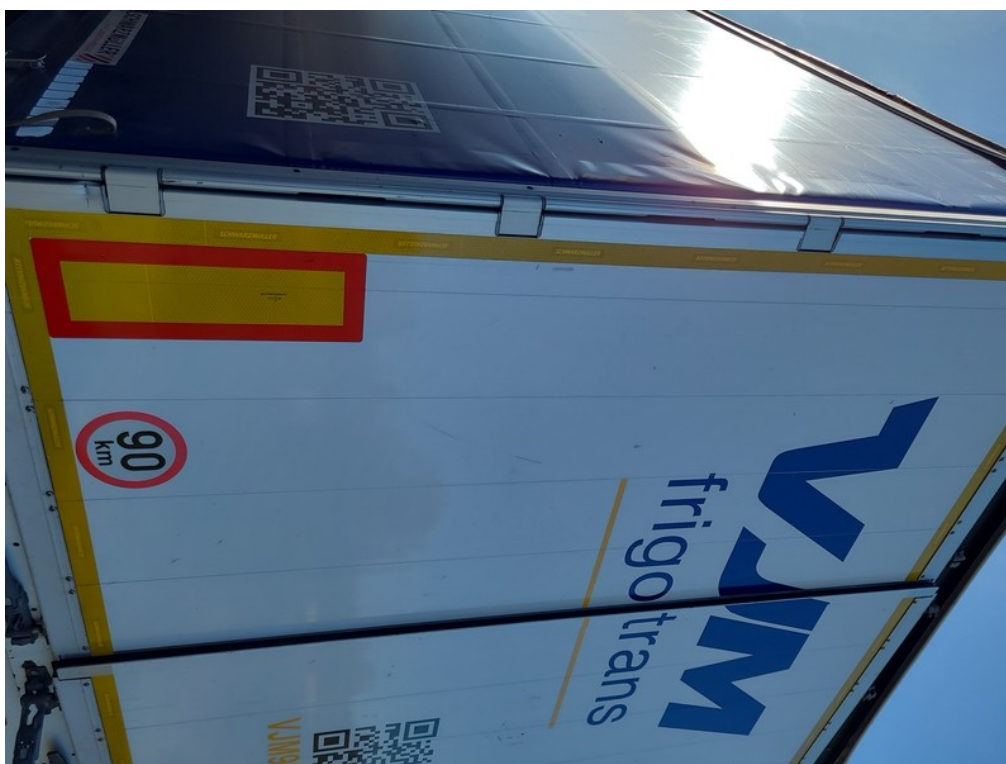
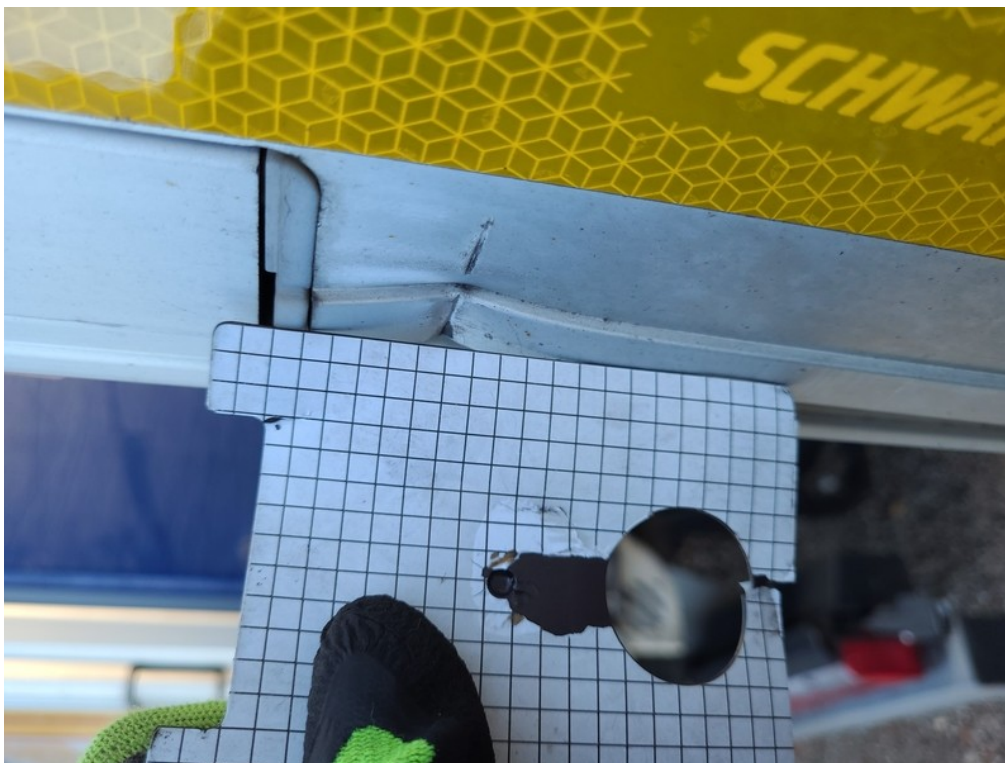
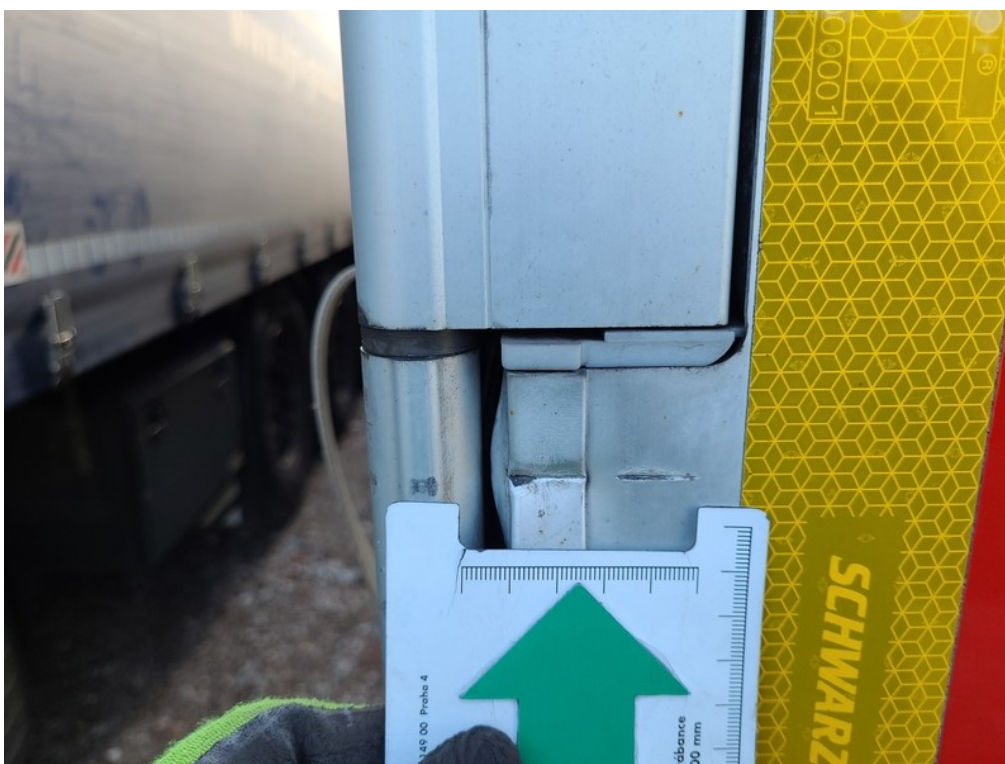
| P.č. | Poškozený díl | Druh poškození | Způsob opravy |
|---|---|---|---|
| 4 | Dveře zadní nákladové L křídlo | Deformace | Vyměnit |

- 4 Dveře zadní nákladové L křídlo - Deformace**  
Umístění: Exteriér (vnější prostor)  
Způsob opravy: Vyměnit

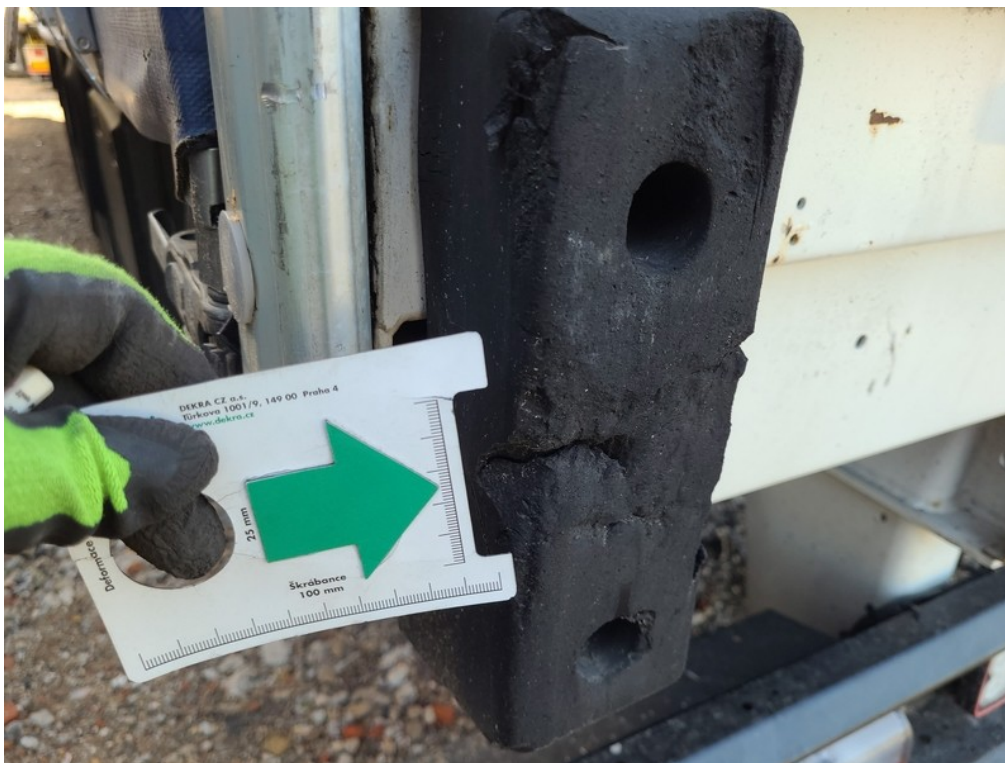
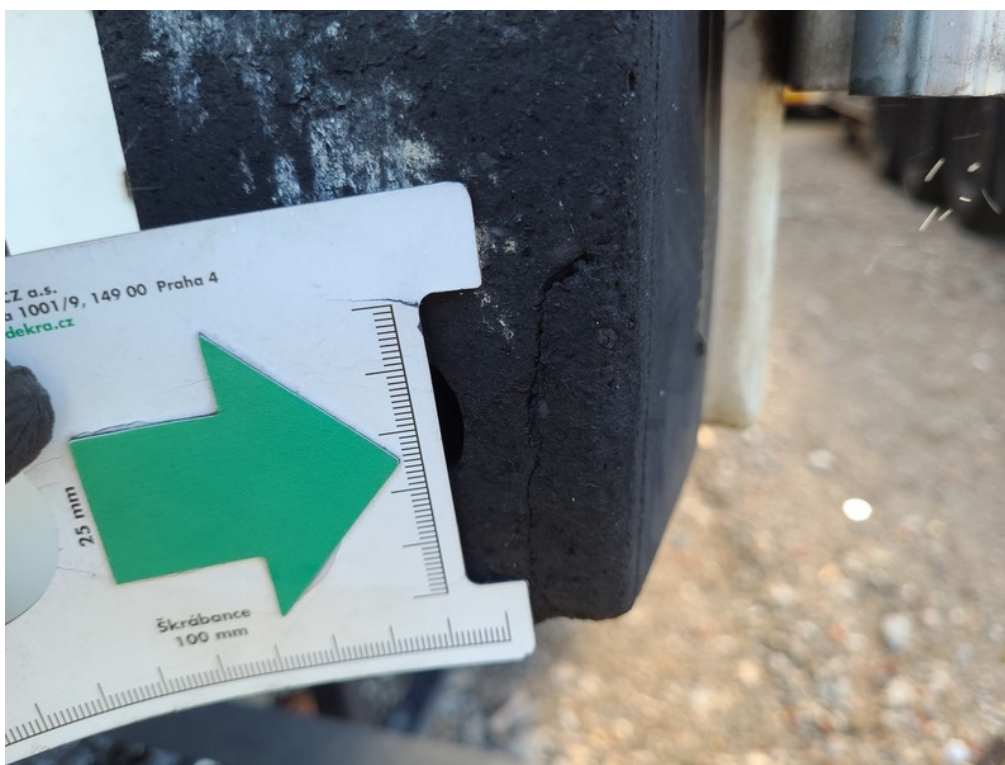
| P.č. | Poškozený díl | Druh poškození | Způsob opravy |
|---|---|---|---|
| 5 | Dorazy | Prasklina | Vyměnit |

5 **Dorazy - Prasklina**  
Umístění:  
Způsob opravy:

Poznámka: 2ks

Exteriér (vnější prostor)  
Vyměnit

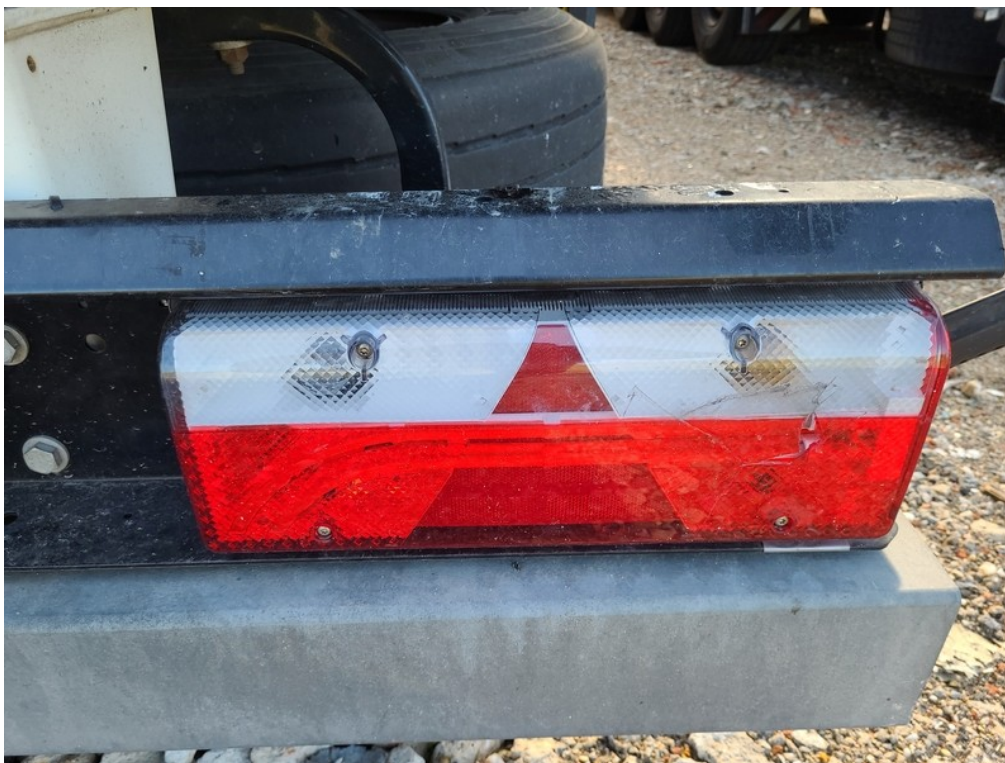
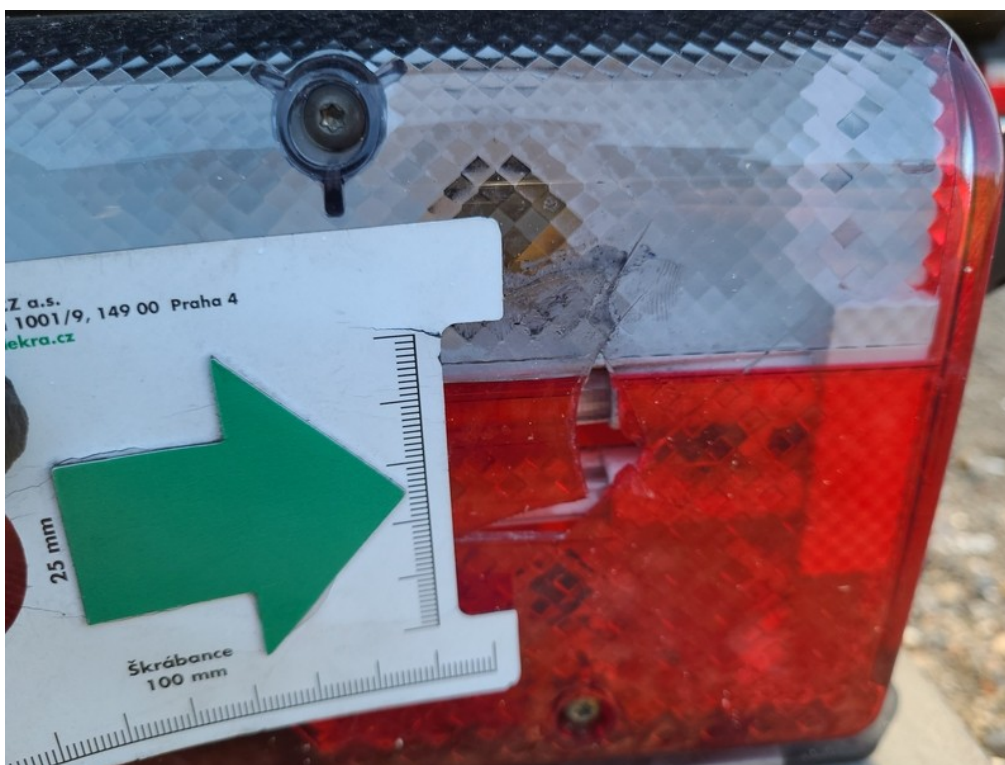
| P.č. | Poškozený díl | Druh poškození | Způsob opravy |
|---|---|---|---|
| 6 | Koncové světlo pravé | Prasklina | Vyměnit |

- 6 **Koncové světlo pravé - Prasklina**  
Umístění: Exteriér (vnější prostor) Poznámka:  
Způsob opravy: Vyměnit

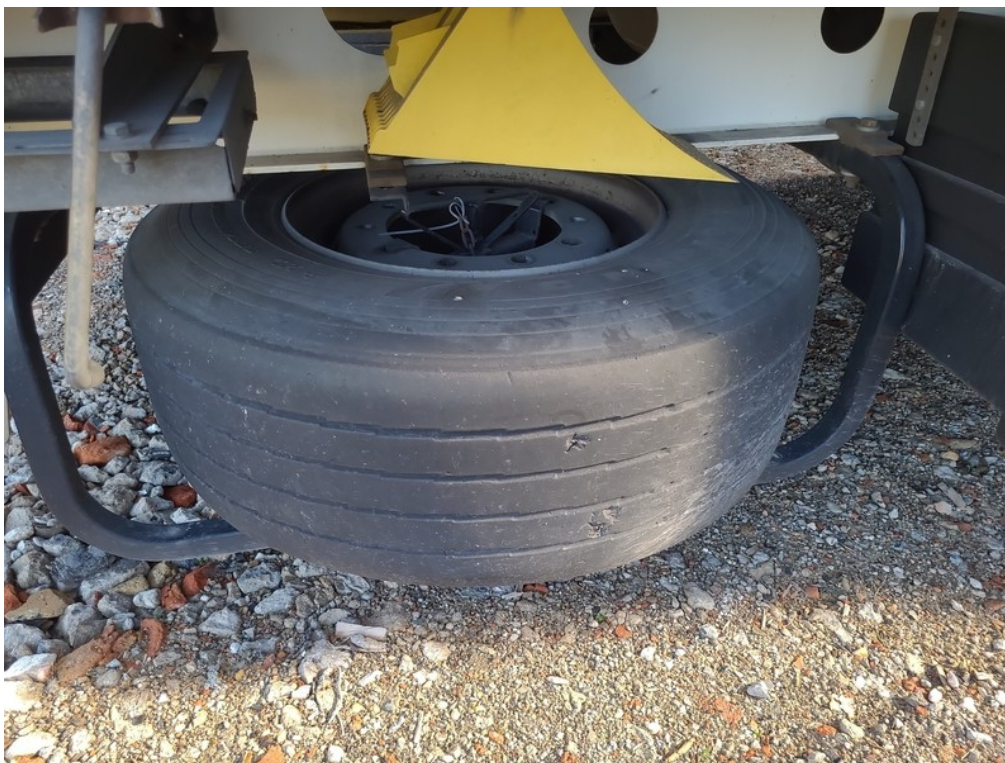
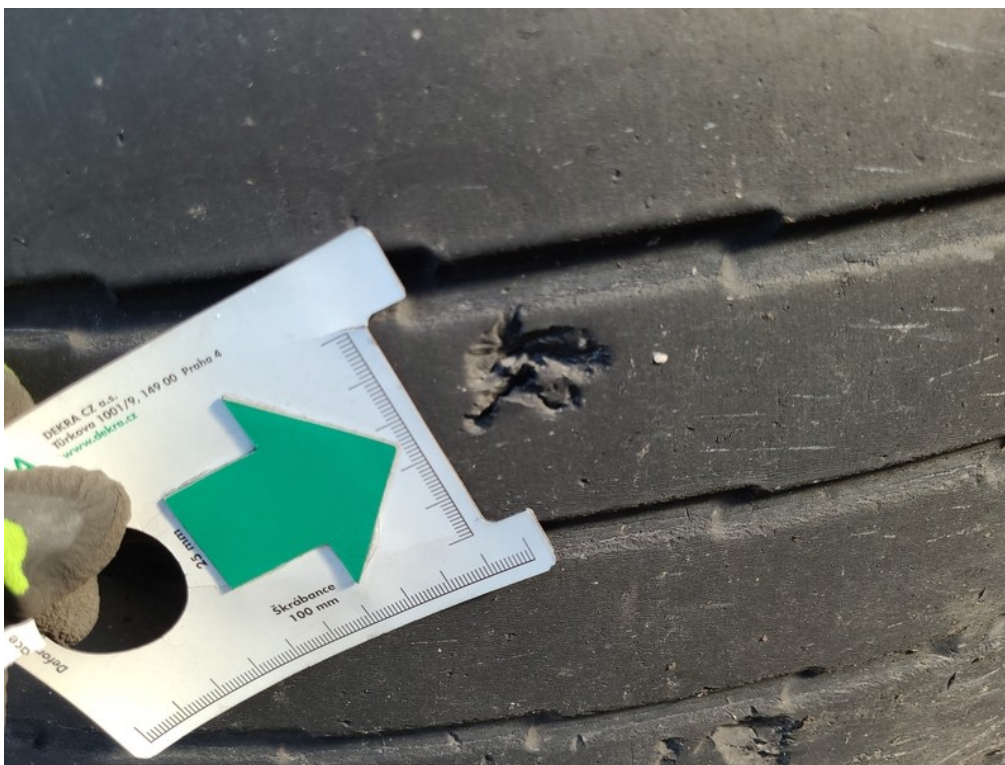
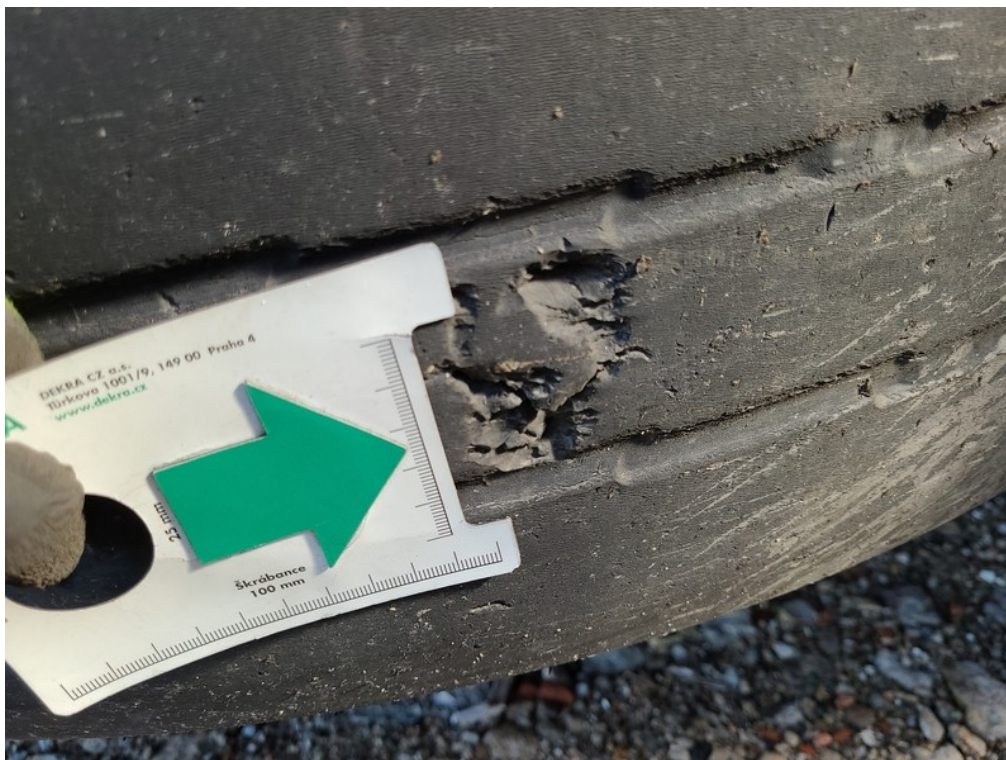
| P.č. | Poškozený díl | Druh poškození | Způsob opravy |
|---|---|---|---|
| 7 | Pneumatika kola 1ks | Prasklina | Vyměnit |

### 7 Pneumatika kola 1ks - Prasklina

Exteriér (vnější prostor)  
Vyměnit

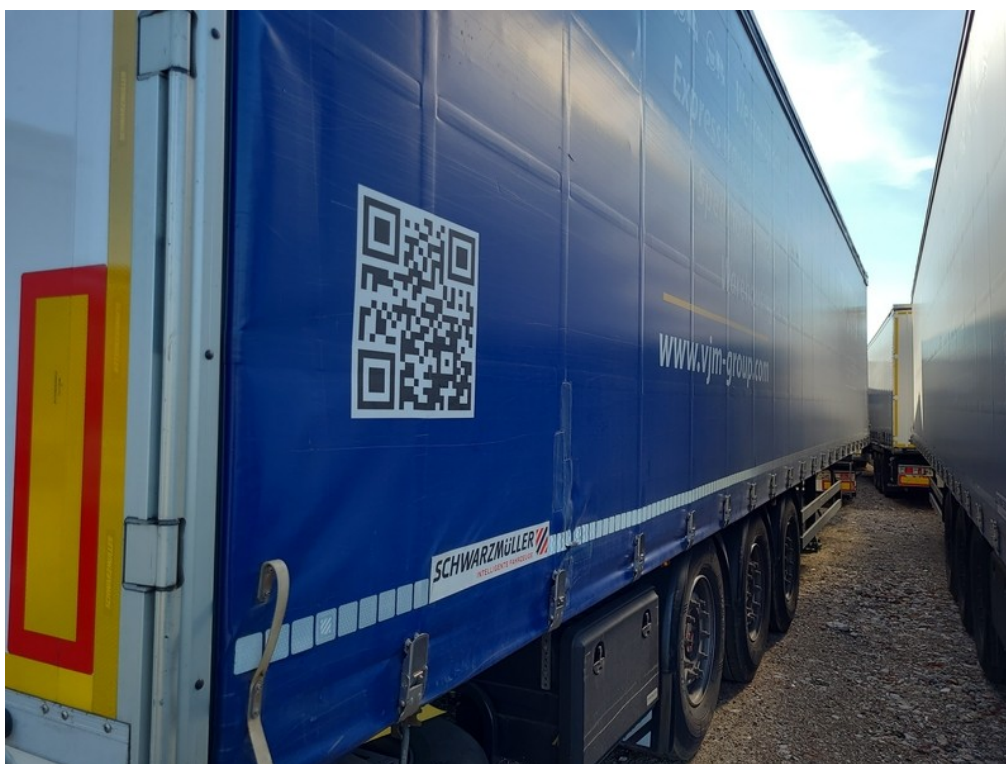
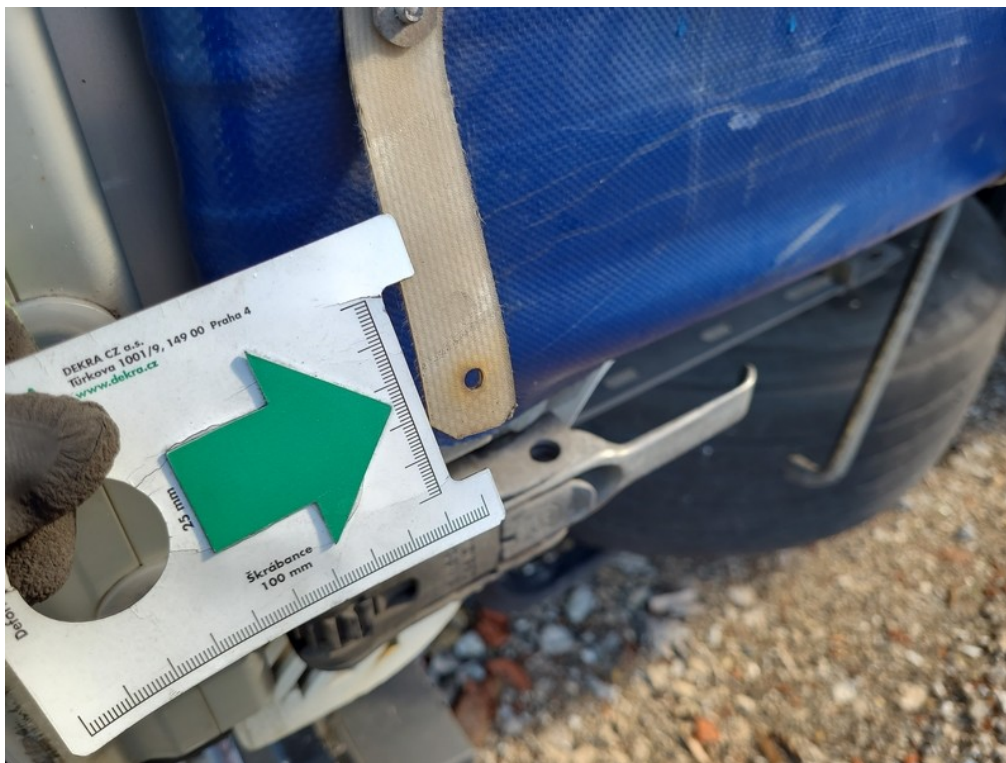
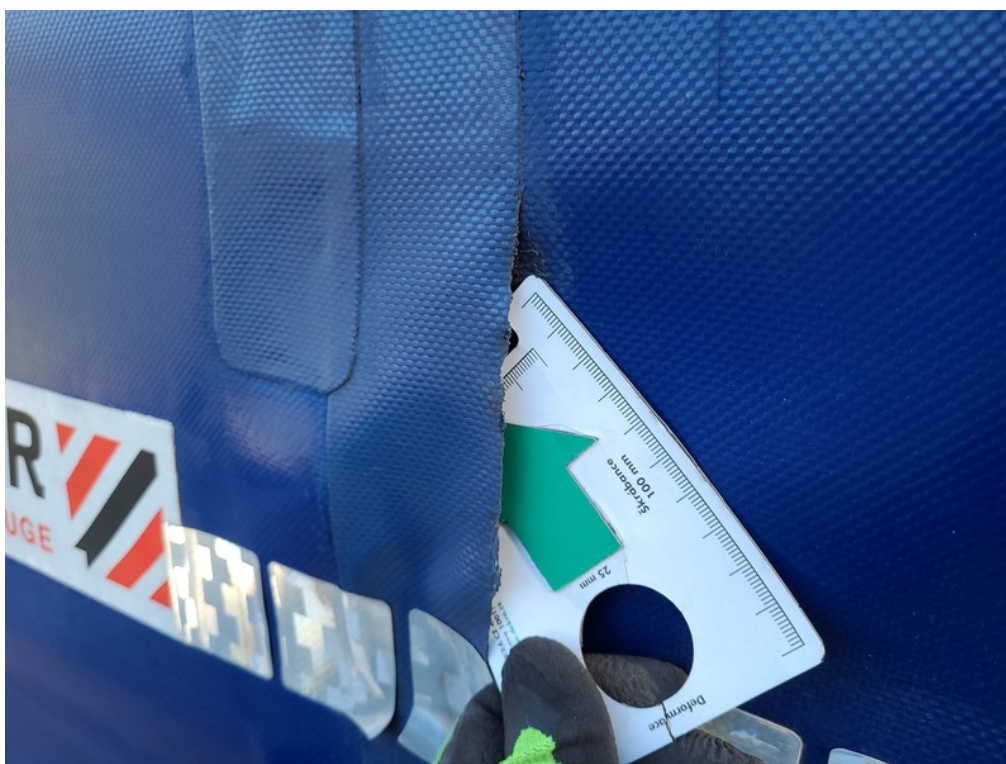
| P.č. | Poškozený díl | Druh poškození | Způsob opravy |
|---|---|---|---|
| 8 | Plachta pravá | Prasklina | Opravit |

8 **Plachta pravá - Prasklina**  
Umístění:  
Způsob opravy:

Exteriér (vnější prostor)  
Opravit

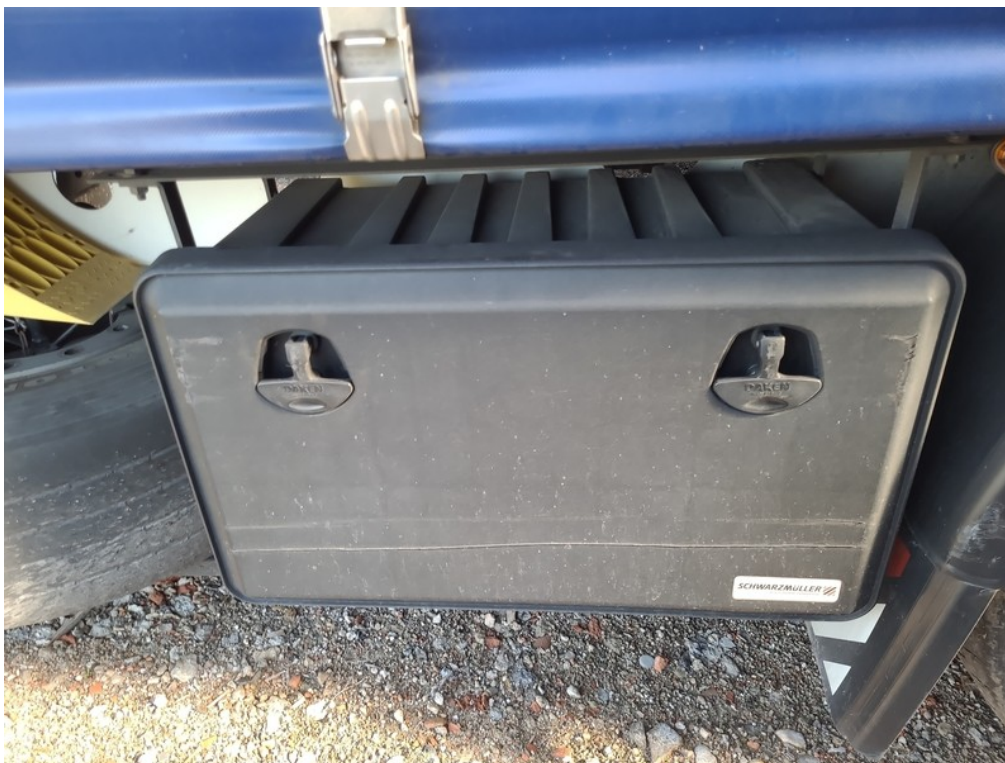
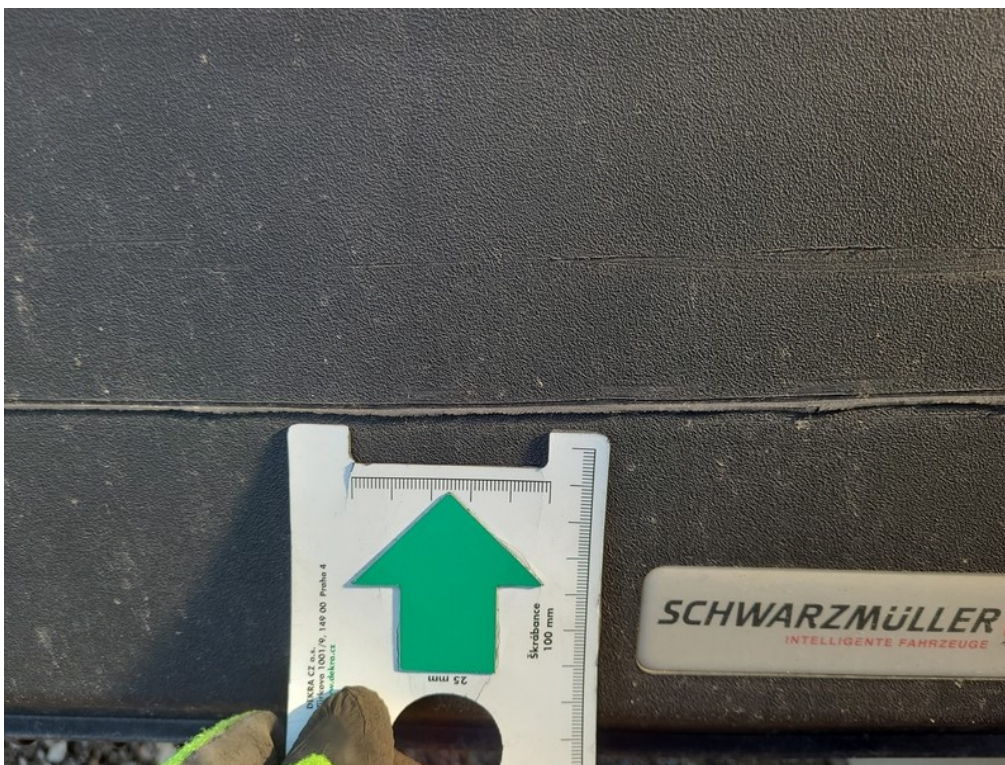
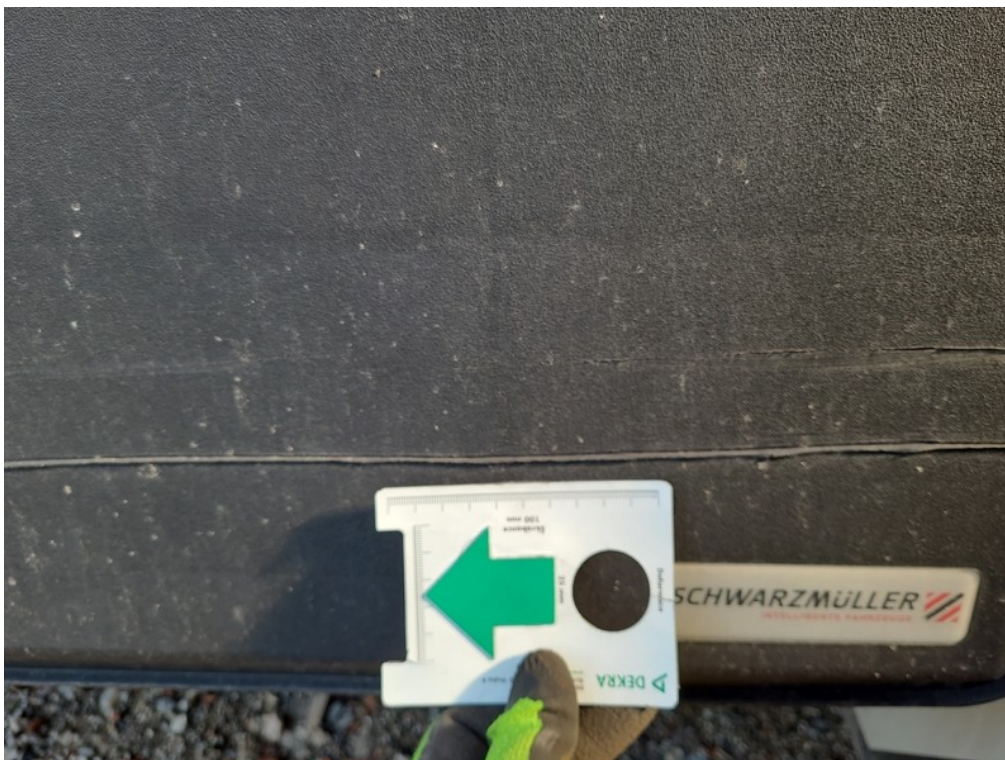
| P.č. | Poškozený díl | Druh poškození | Způsob opravy |
|---|---|---|---|
| 9 | Víko uloženého boxu | Škrábance | Vyměnit |

- 9 Víko uloženého boxu - Škrábance**  
Umístění: Exteriér (vnější prostor) Poznámka:  
Způsob opravy: Vyměnit

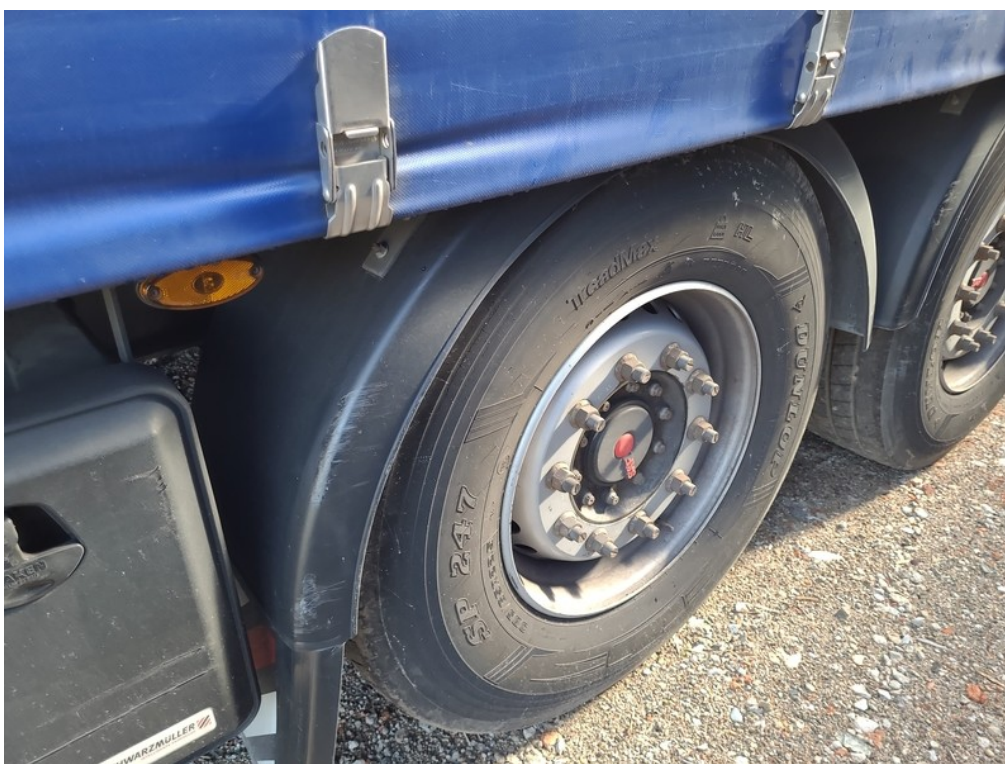
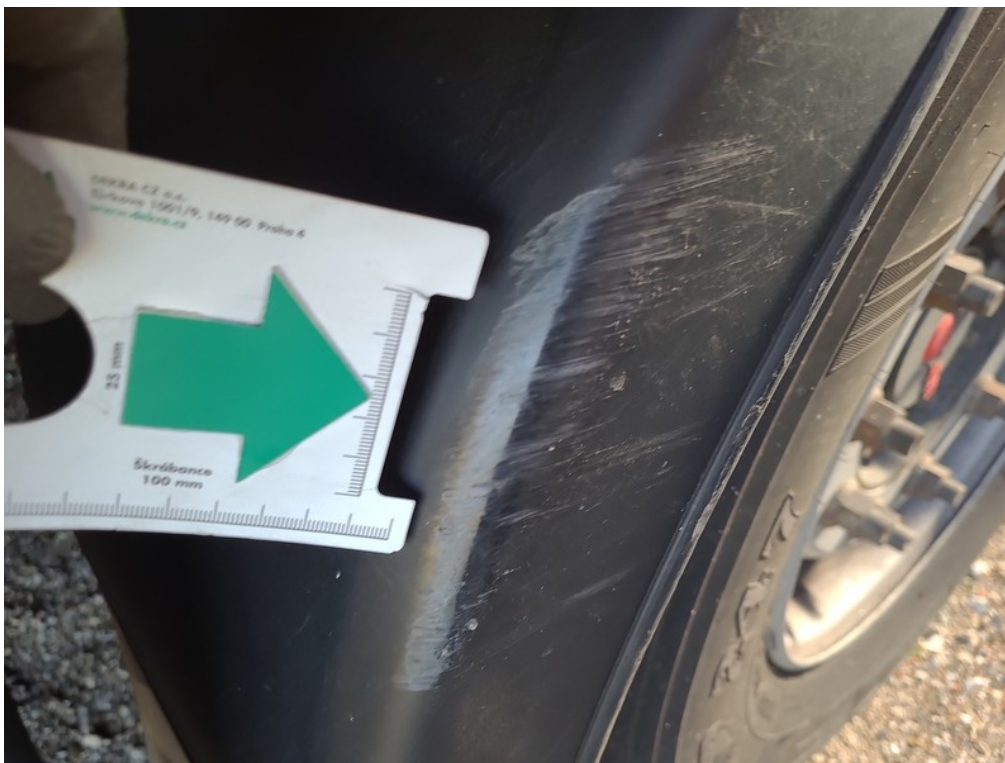
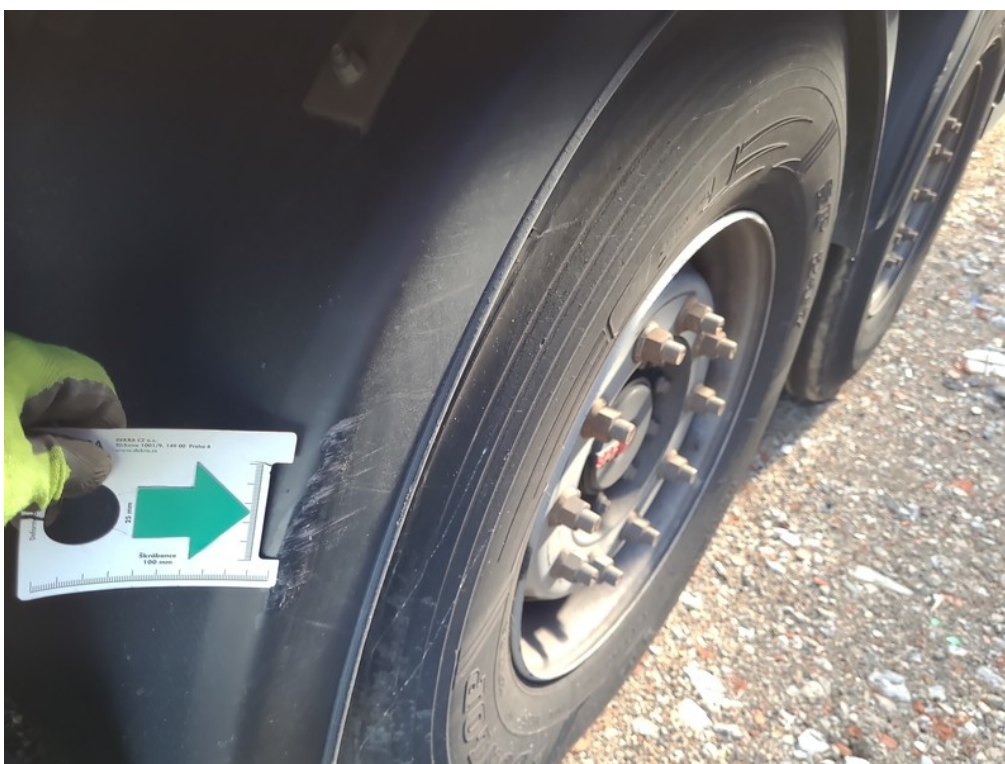
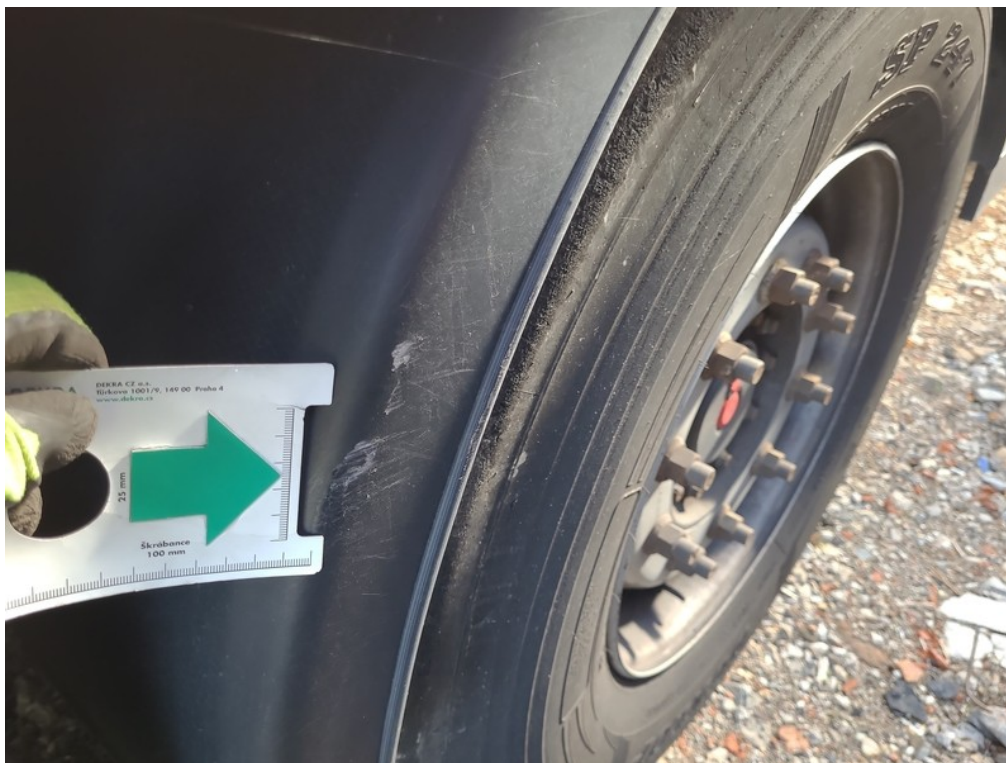
| P.č. | Poškozený díl | Druh poškození | Způsob opravy |
|---|---|---|---|
| 10 | Blatník | Škrábance | Vyměnit |

**10 Blatník - Škrábance**  
Umístění:  
Způsob opravy:

Poznámka: 3ks

Exteriér (vnější prostor)  
Vyměnit
