**DEKRA CZ a.s.**  
Tůrkova 1001, 149 00 Praha 4  
IČ: 49240188, Zapsaná u Městského soudu v Praze, Oddíl B, vložka 1967

#### ÚDAJE O VOZIDLE

| RZ: | <b>9AE4584</b> | VIN: | VAVWS1339D477616 |

SEZNAM POŠKOZENÍ

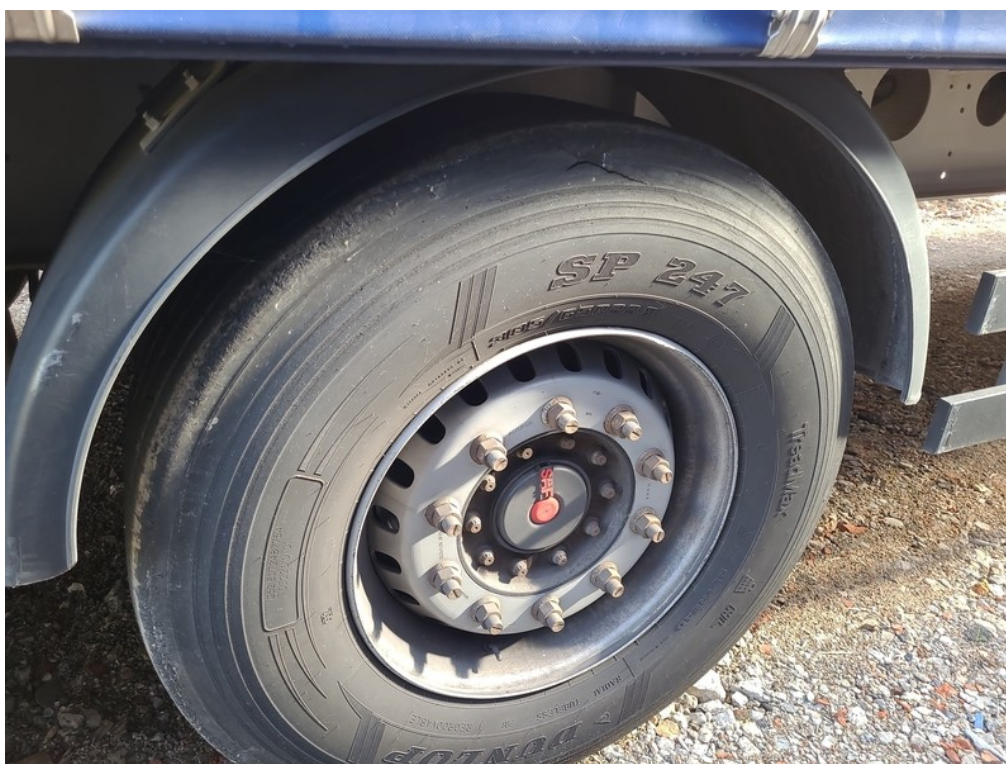
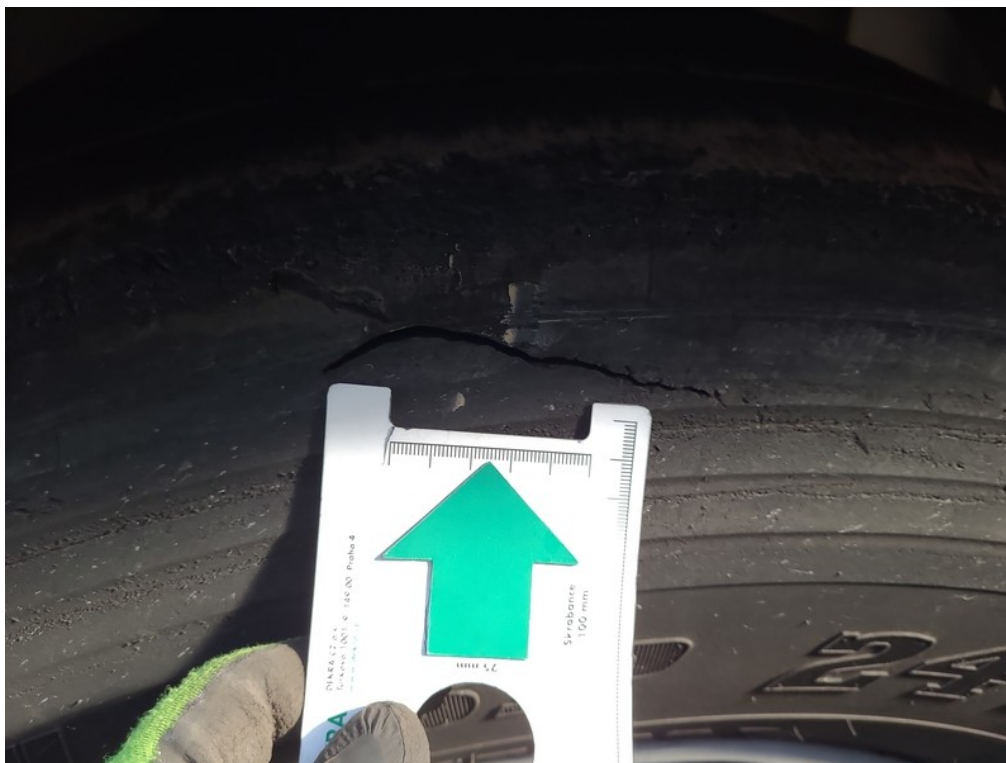
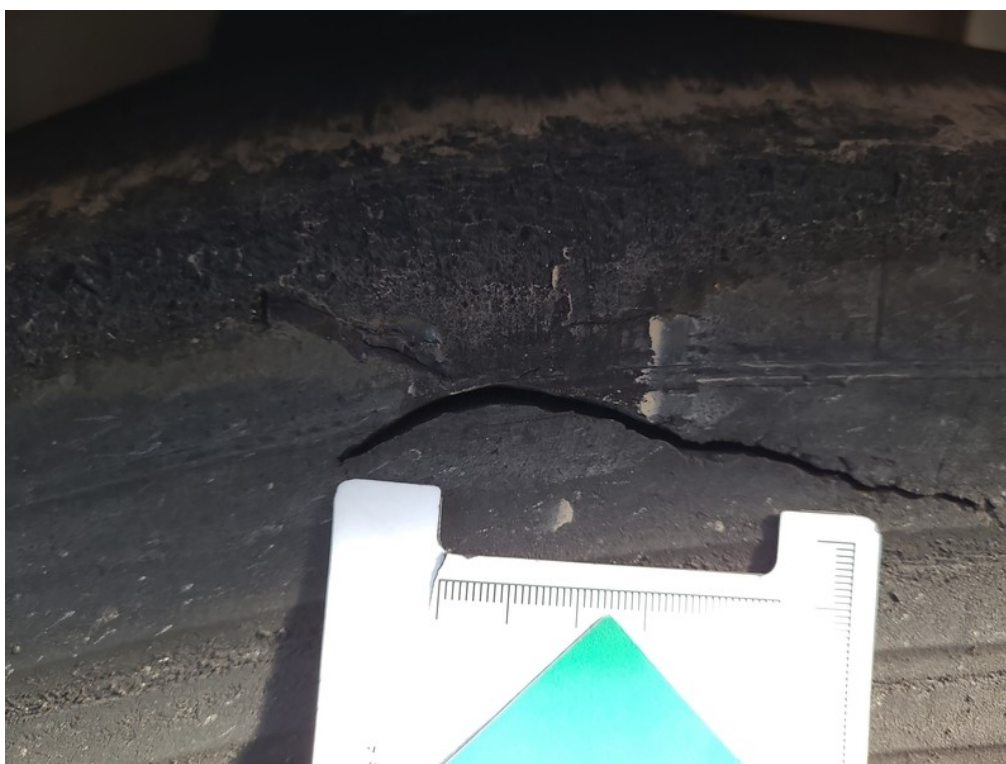
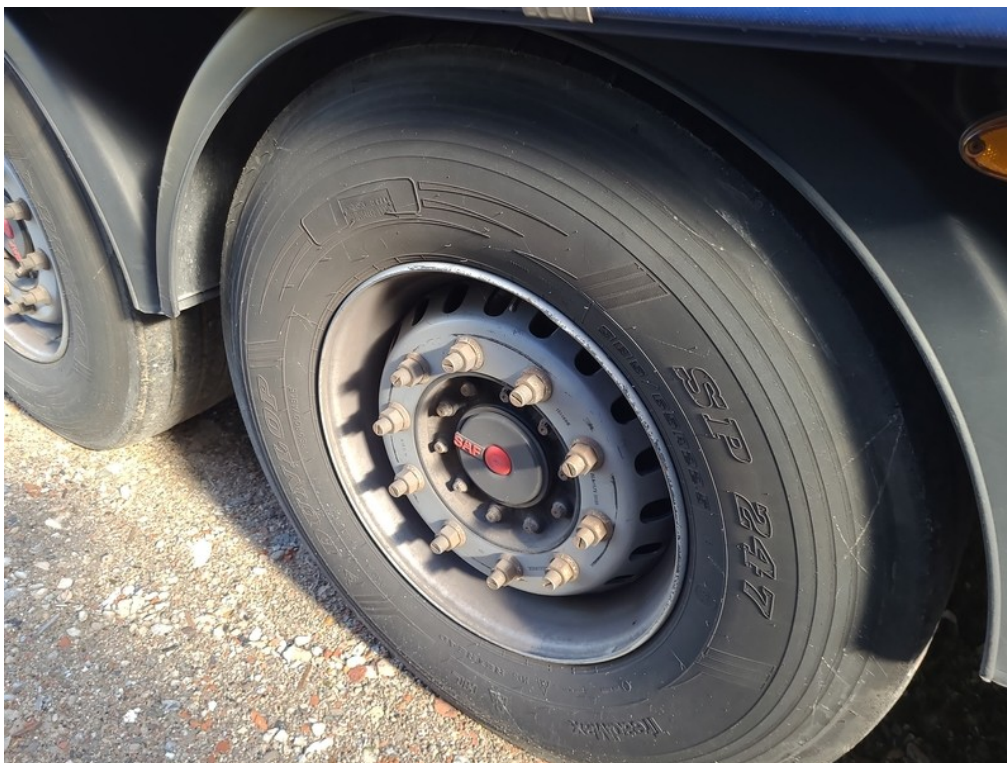
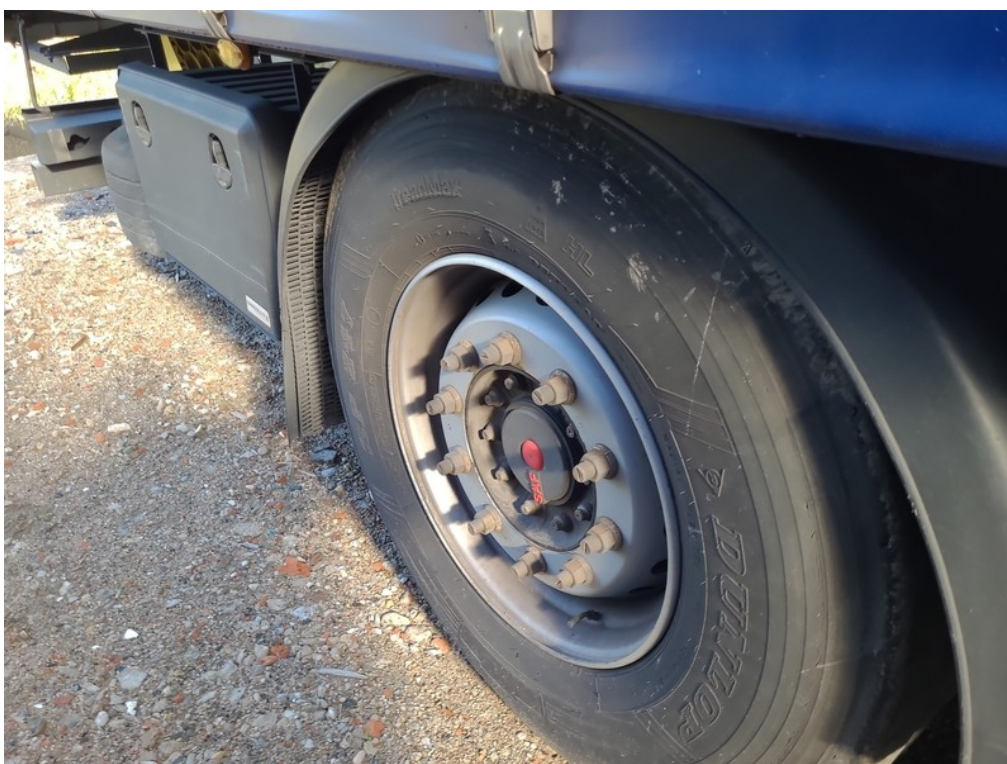
| P.č. | Poškozený díl | Druh poškození | Způsob opravy |
|---|---|---|---|
| 11 | Pneumatika PP kola | Prasklina | Vyměnit |

### 11 Pneumatika PP kola - Prasklina

Exteriér (vnější prostor)  
Vyměnit

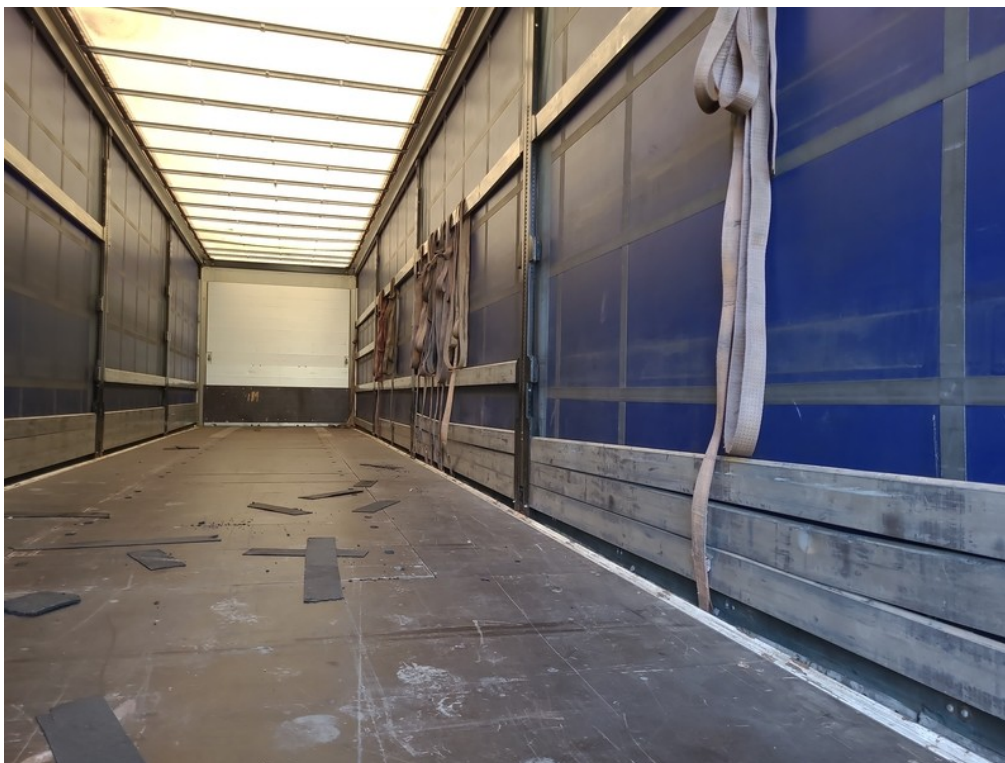
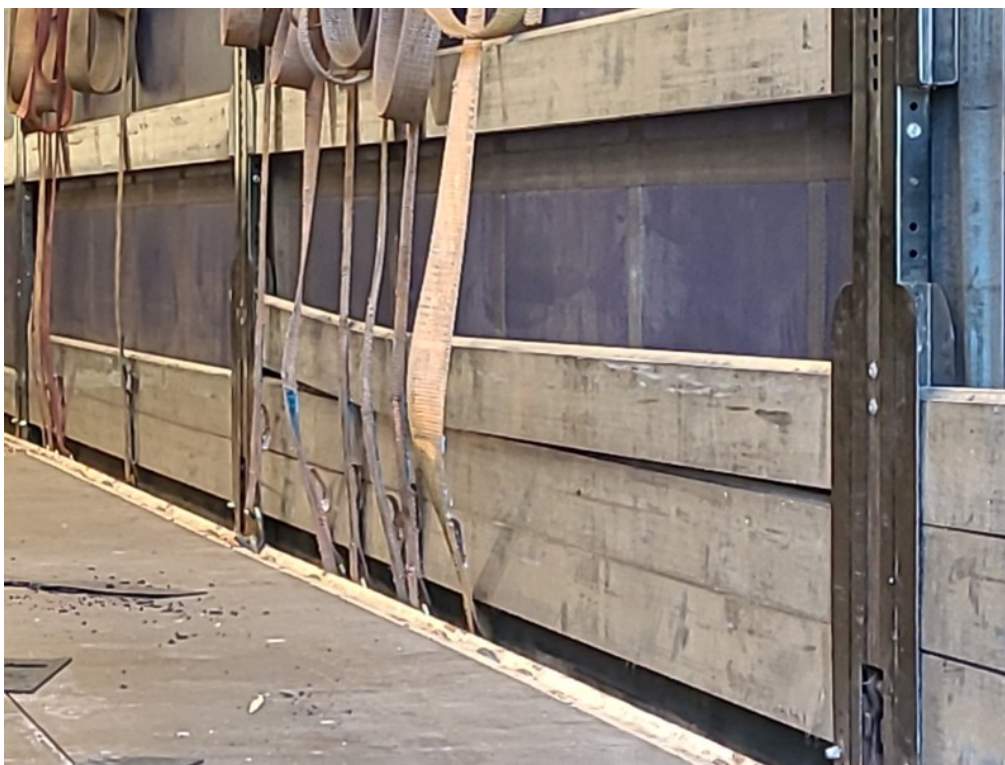
| P.č. | Poškozený díl | Druh poškození | Způsob opravy |
|---|---|---|---|
| 12 | Hliníkové vzpěry | Deformace | Vyměnit |

12 **Hliníkové vzpěry - Deformace**  
Umístění:  
Způsob opravy:

Poznámka: 1ks

Interiér (vnitřní prostor)  
Vyměnit

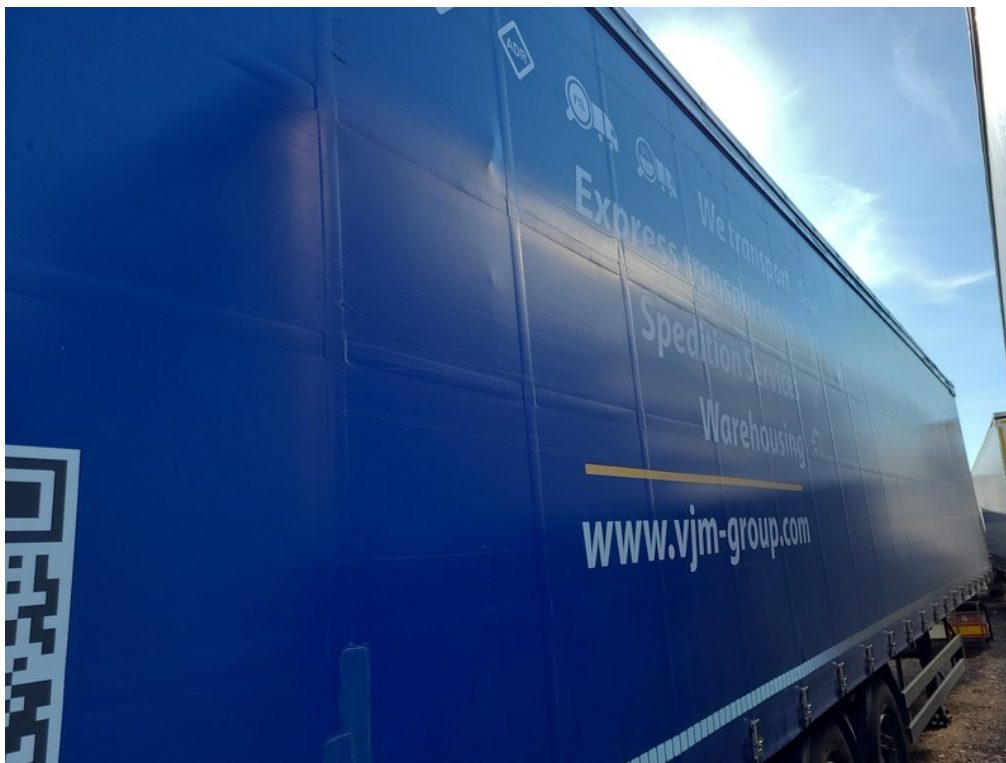
| P.č. | Poškozený díl | Druh poškození | Způsob opravy |
|---|---|---|---|
| 13 | Celková plocha karoserie | Polepy | Odstranit |

13 Celková plocha karoserie - Polepy  
Umístění: Ostatní  
Způsob opravy: Odstranit

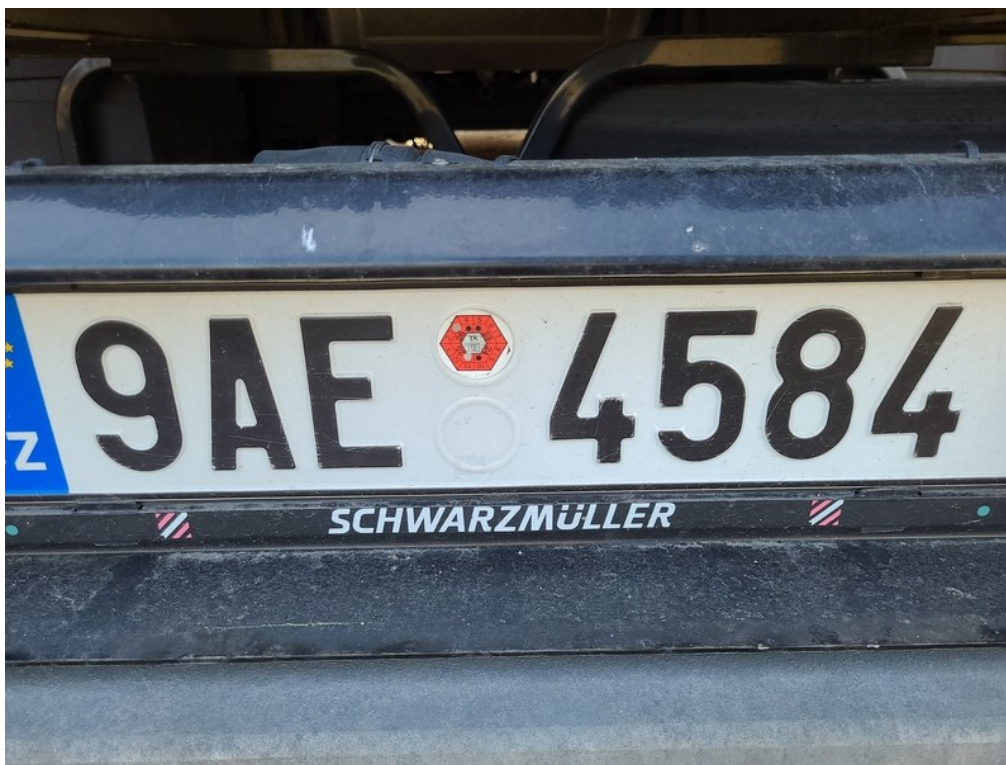
| P.č. | Poškozený díl | Druh poškození | Způsob opravy |
|---|---|---|---|
| 14 | Osvědčení o registraci vozidla | Chybí | Doplnit/dodat |

14 Osvědčení o registraci vozidla - Chybí  
Umístění: Ostatní  
Způsob opravy: Doplnit/dodat
