# DEKRA CZ a.s.

## ÚDAJE O VOZIDLE

| RZ: | 9AE4988 | VIN: | VAVWS1339D477636 |
| Model vozidla: | Schwarzmüller | Provedení: | SPA 3/E |

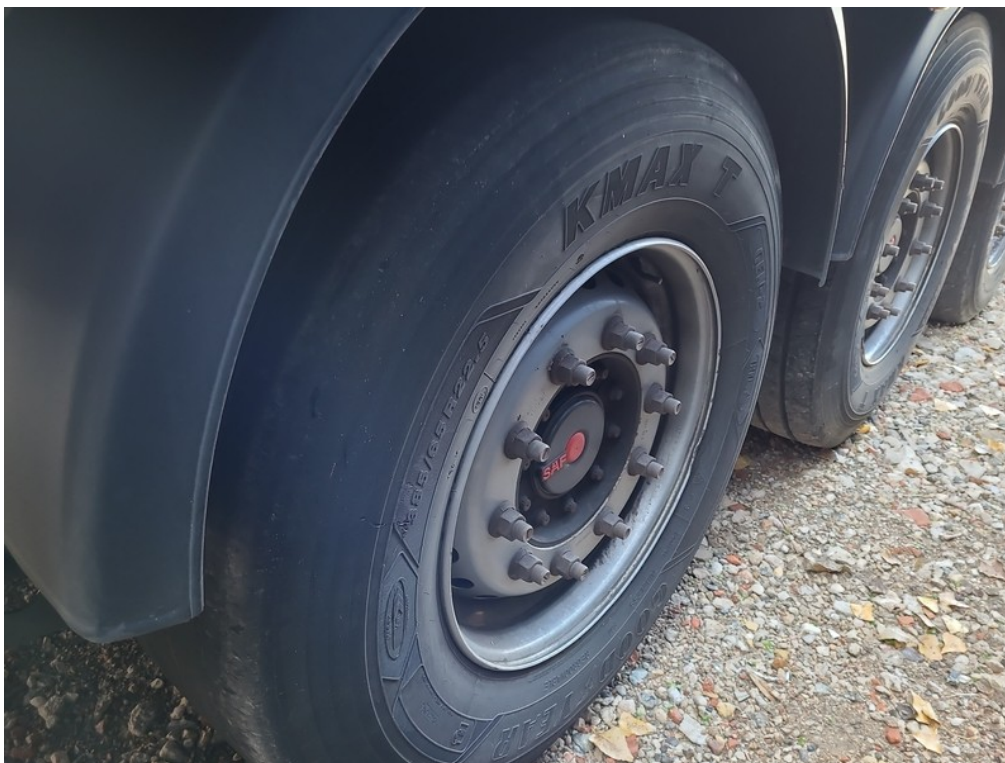
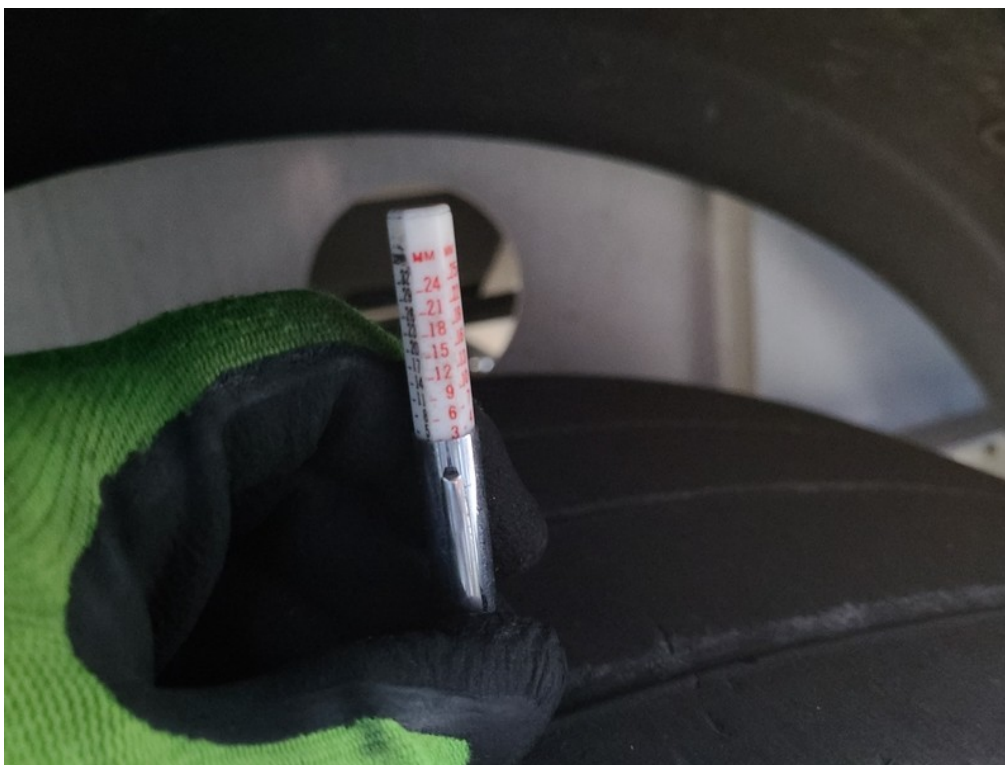
| P.č. | Poškozený díl | Druh poškození | Způsob opravy |
|---|---|---|---|
| 1 | Pneumatika LP kola | Opotřebení | Vyměnit |

### 1 Pneumatika LP kola - Opotřebení

Exteriér (vnější prostor)  
Vyměnit

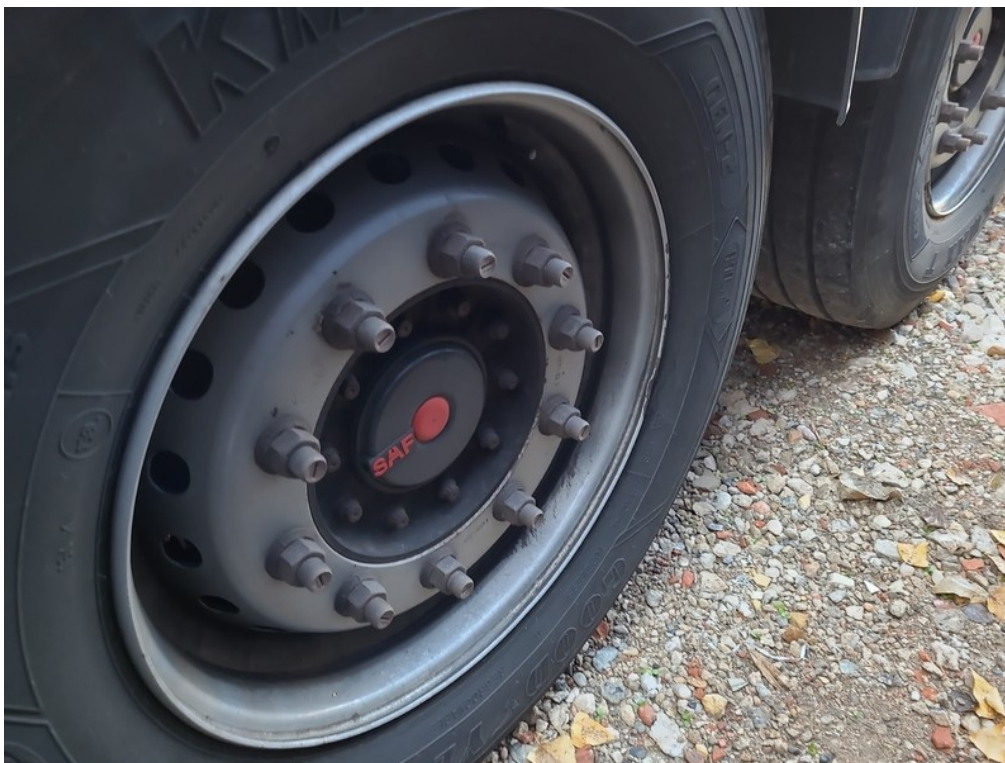
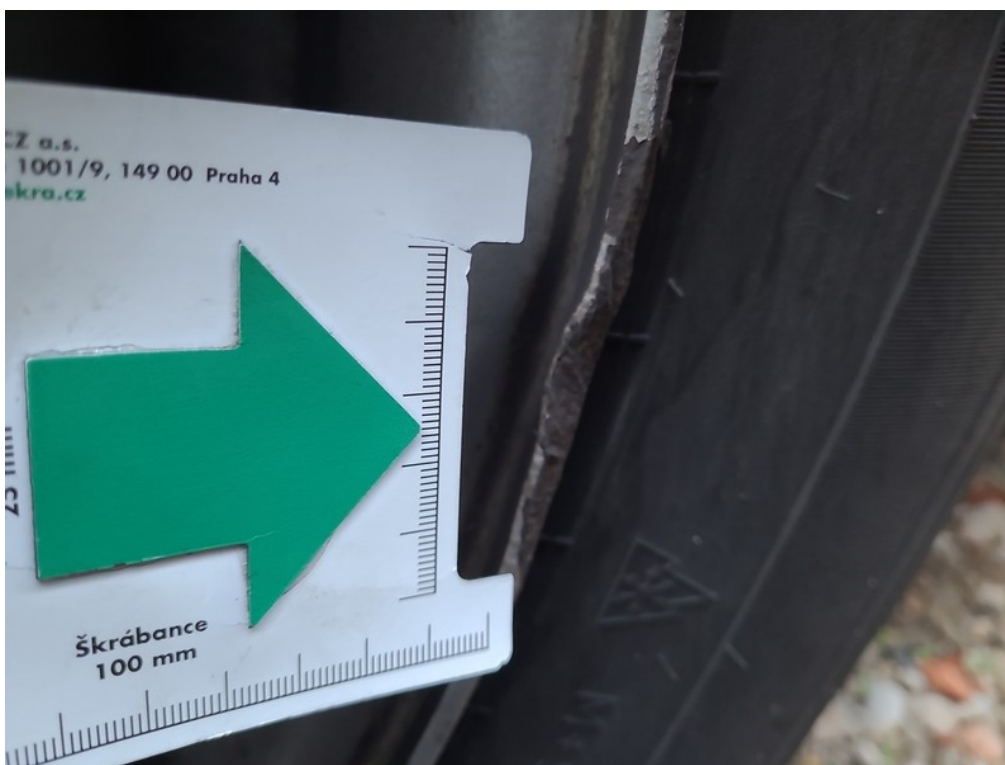
| P.č. | Poškozený díl | Druh poškození | Způsob opravy |
|---|---|---|---|
| 2 | Disk LP kola | Deformace | Opravit |

2 Disk LP kola - Deformace  
Umístění:  
Způsob opravy:

Exteriér (vnější prostor)  
Opravit

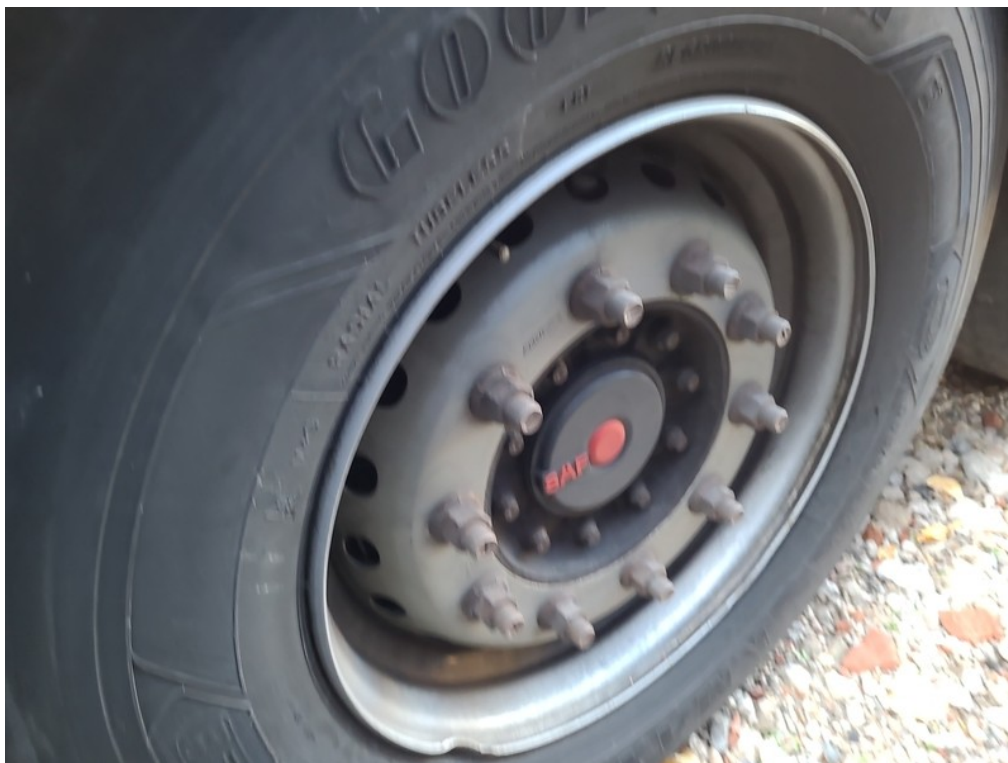
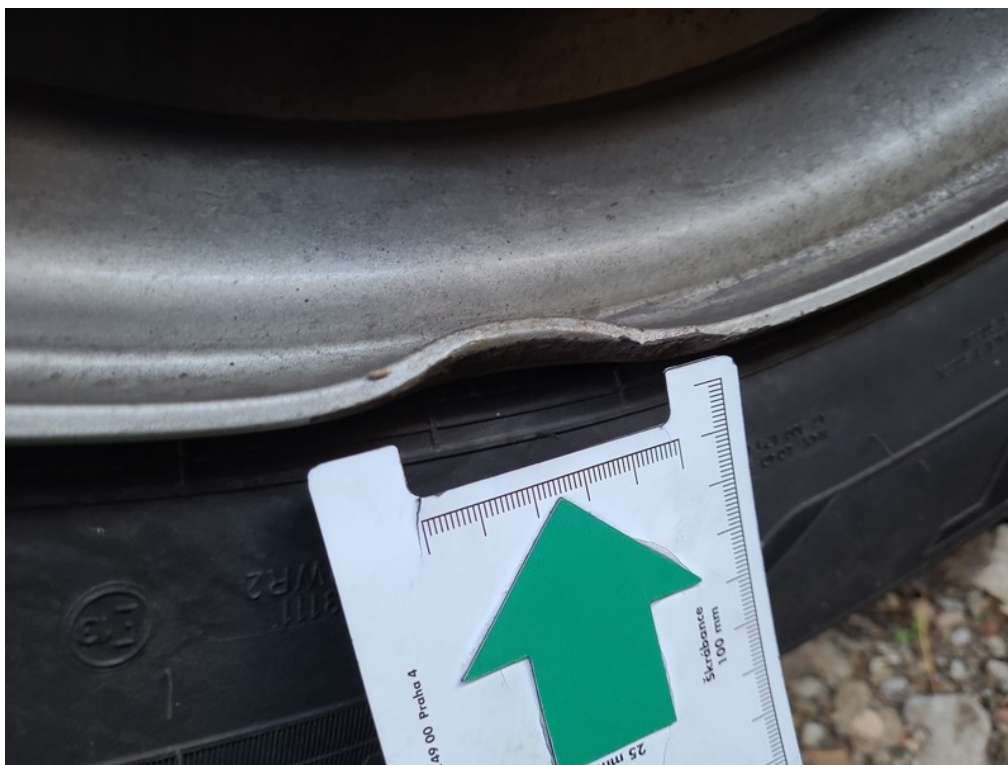
| P.č. | Poškozený díl | Druh poškození | Způsob opravy |
|---|---|---|---|
| 3 | Disk kola ocel 1ks | Deformace | Opravit |

### 3 Disk kola ocel 1ks - Deformace

Opravit

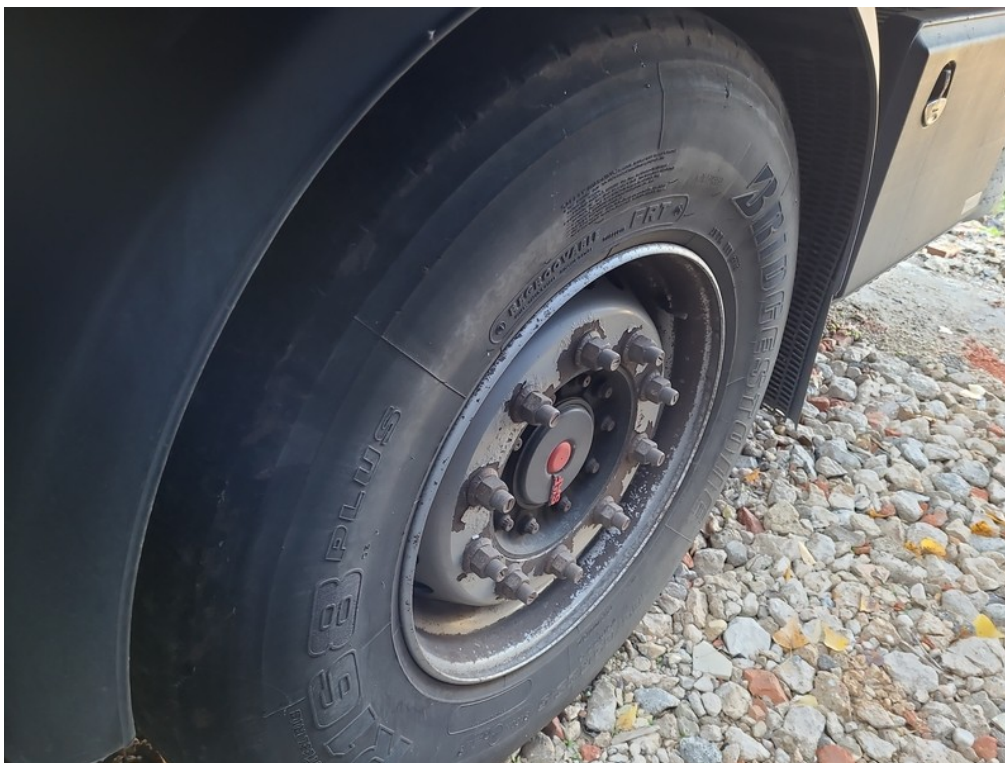
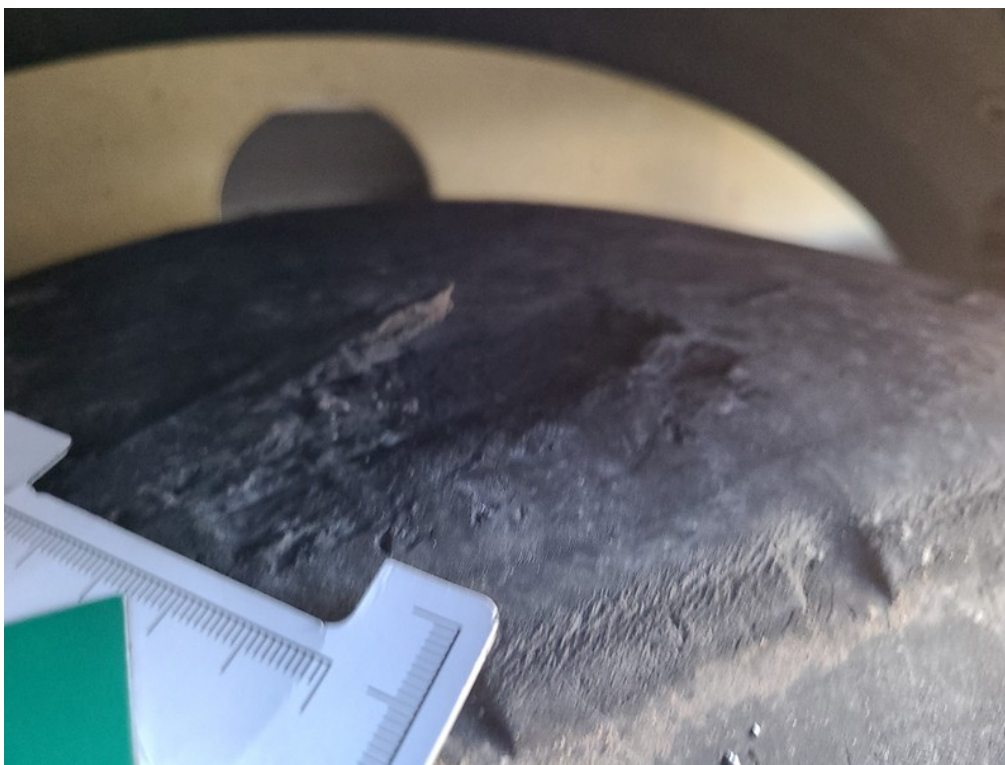
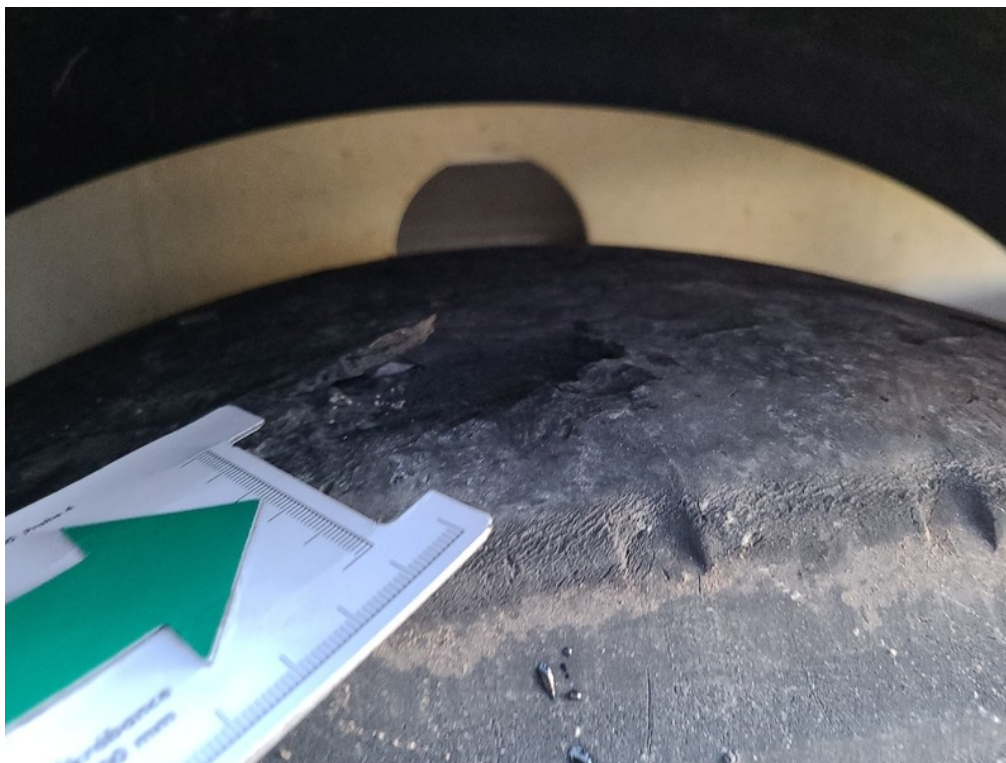
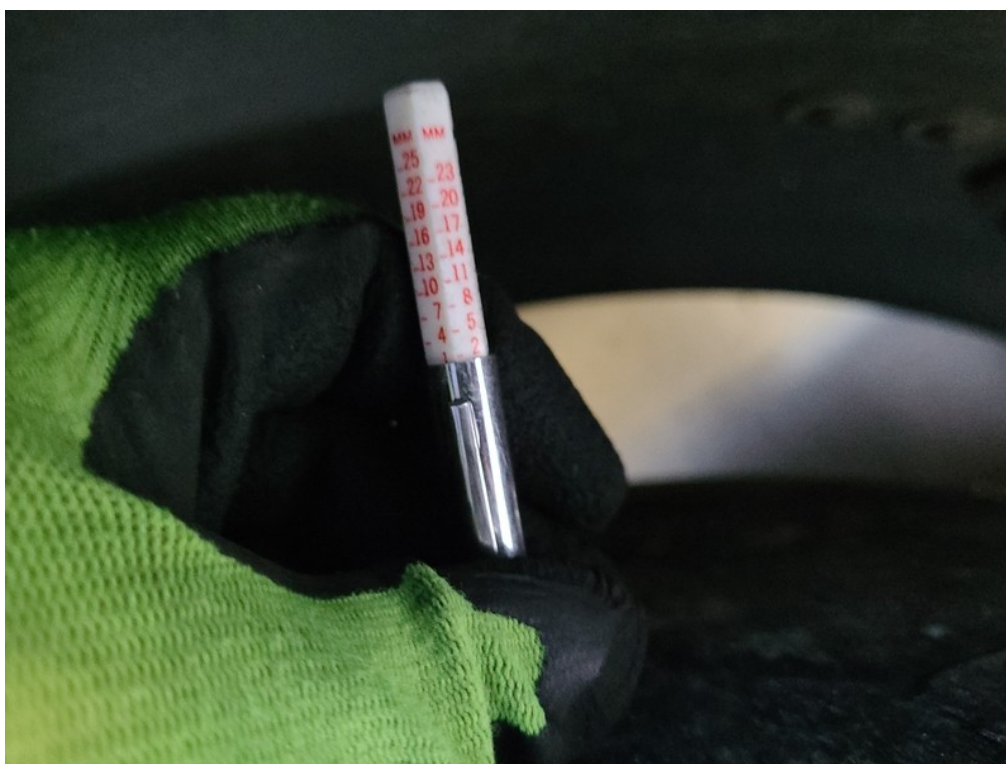
| P.č. | Poškozený díl | Druh poškození | Způsob opravy |
|---|---|---|---|
| 4 | Pneumatika LZ kola | Prasklina | Vyměnit |

### 4 Pneumatika LZ kola - Prasklina

Exteriér (vnější prostor)  
Vyměnit

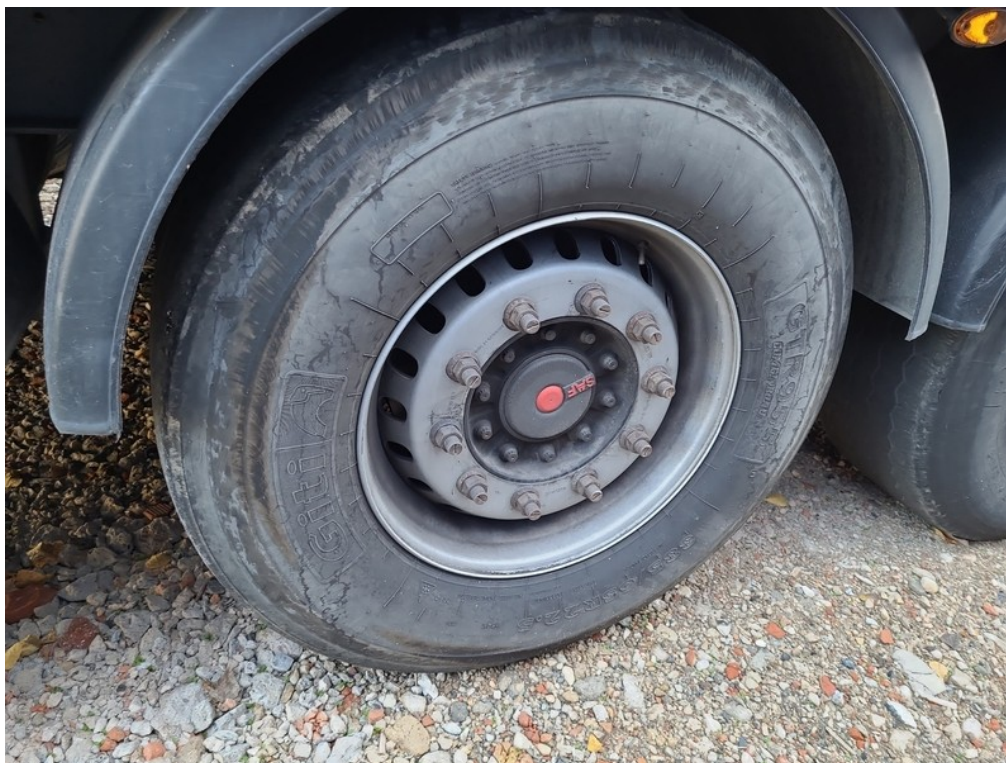
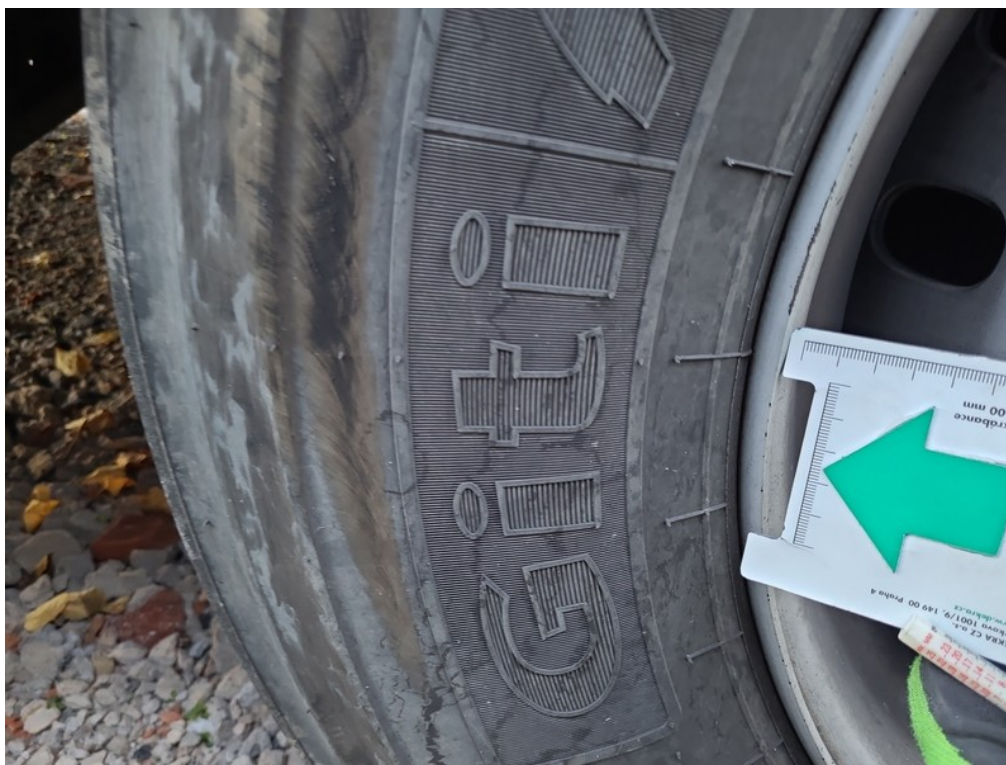
| P.č. | Poškozený díl | Druh poškození | Způsob opravy |
|---|---|---|---|
| 5 | Pneumatika kola 1ks | Neoriginální | Vyměnit |

- 5 **Pneumatika kola 1ks - Neoriginální**  
Umístění: Exteriér (vnější prostor) Poznámka:  
Způsob opravy: Vyměnit

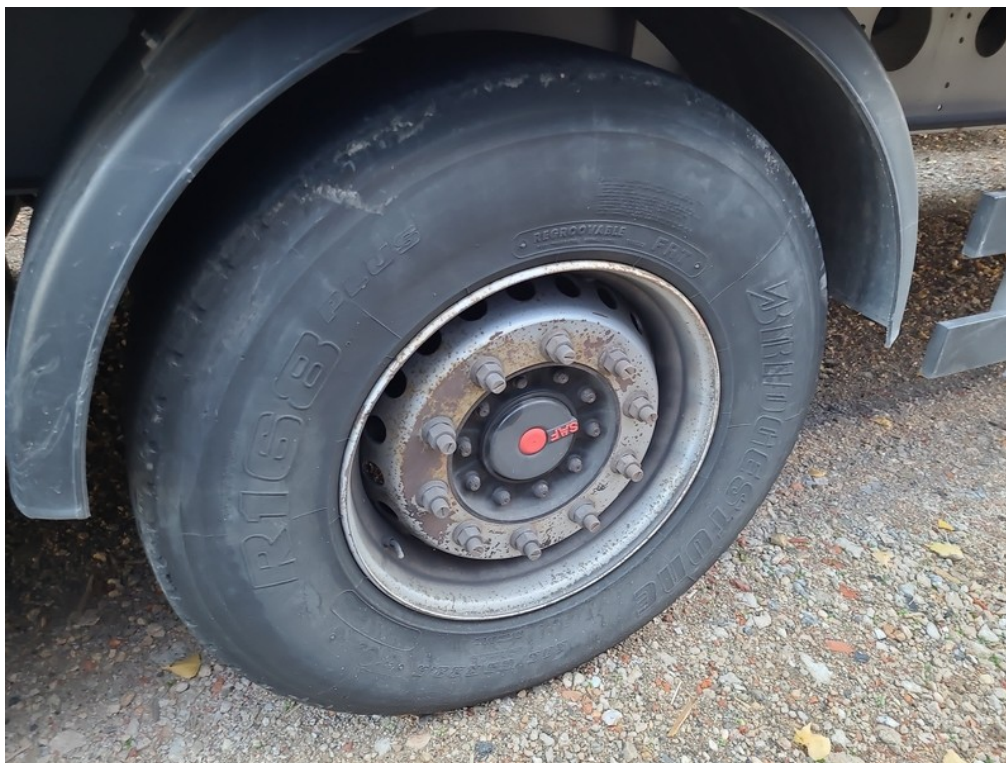
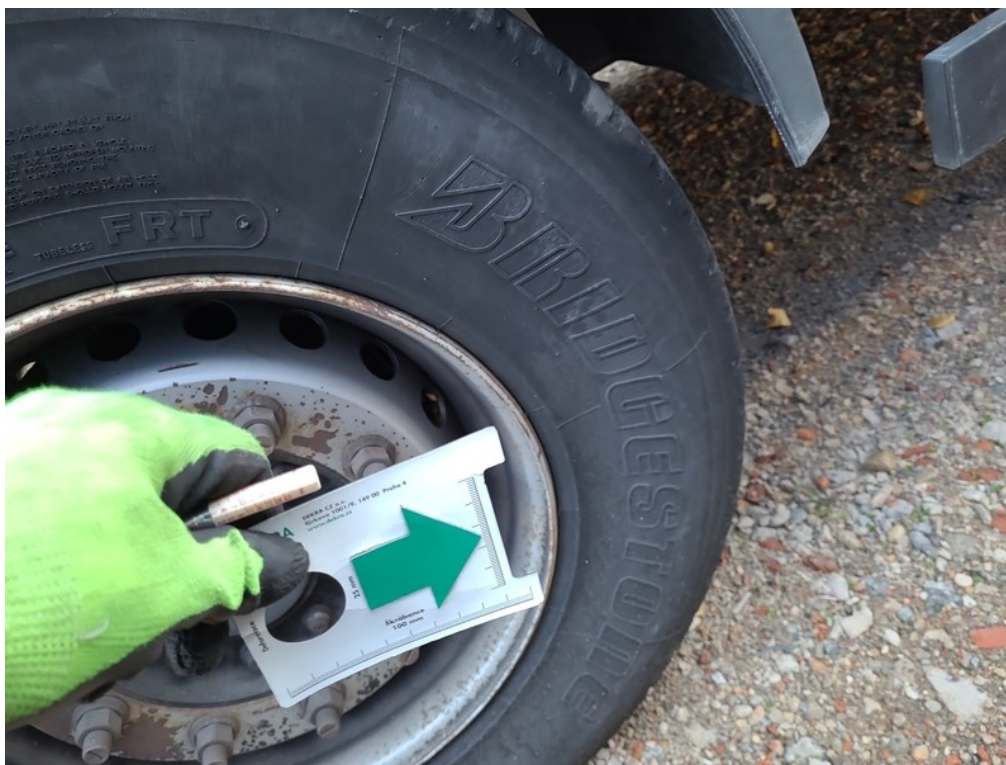
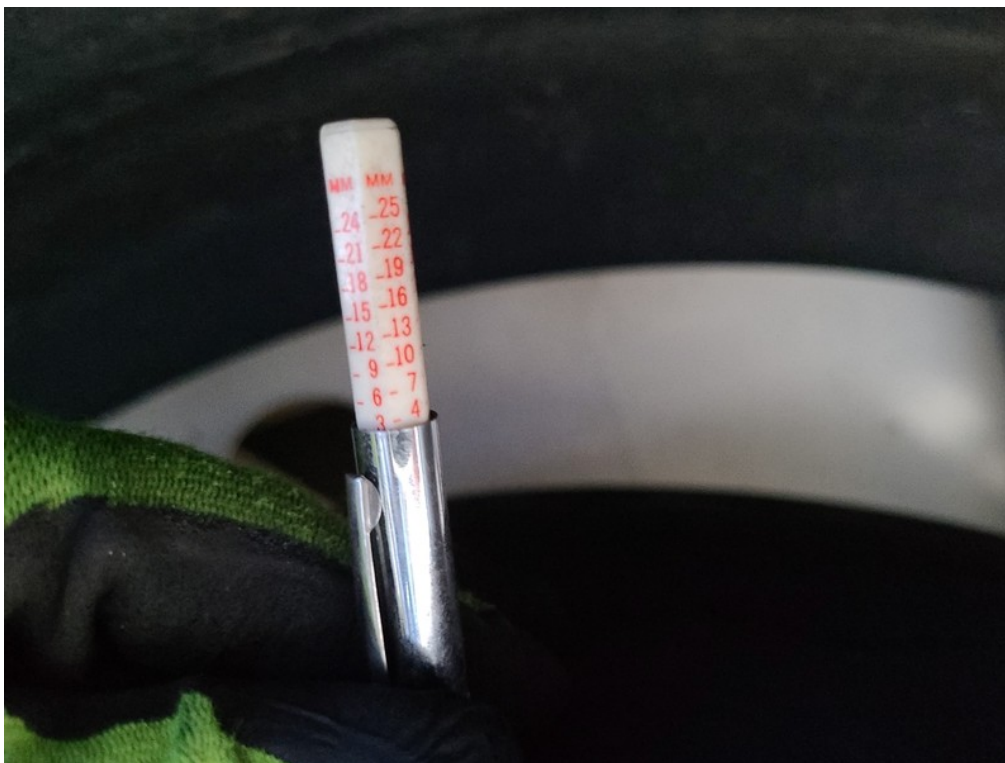
| P.č. | Poškozený díl | Druh poškození | Způsob opravy |
|---|---|---|---|
| 6 | Pneumatika PP kola | Neoriginální | Vyměnit |

### 6 Pneumatika PP kola - Neoriginální

Exteriér (vnější prostor)  
Vyměnit

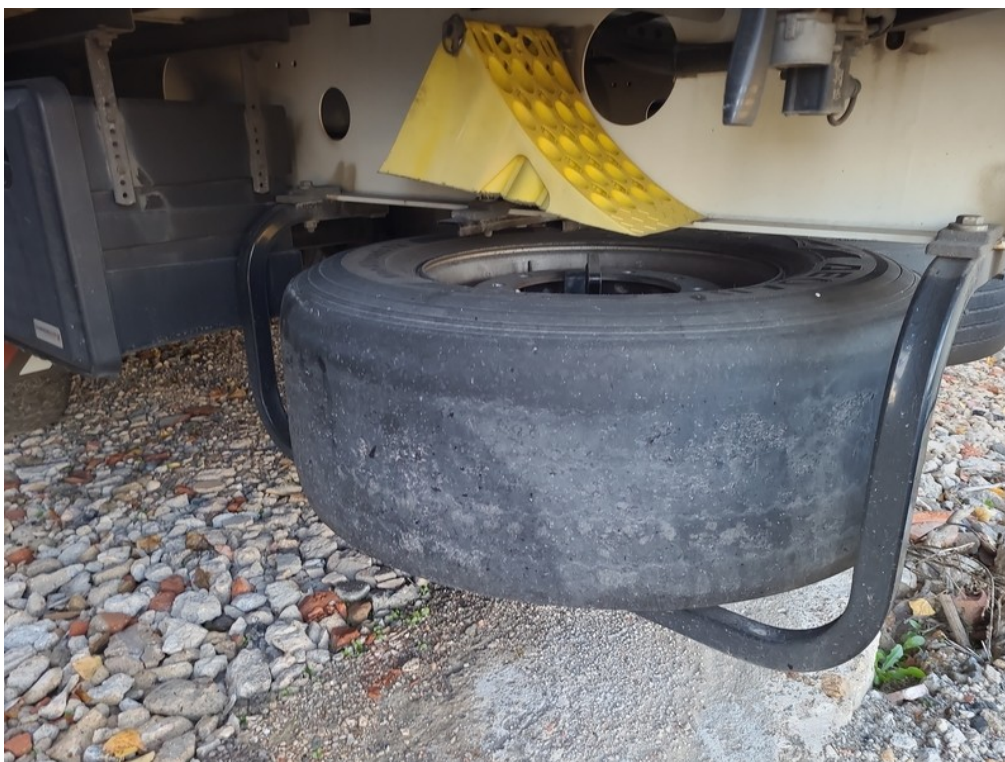
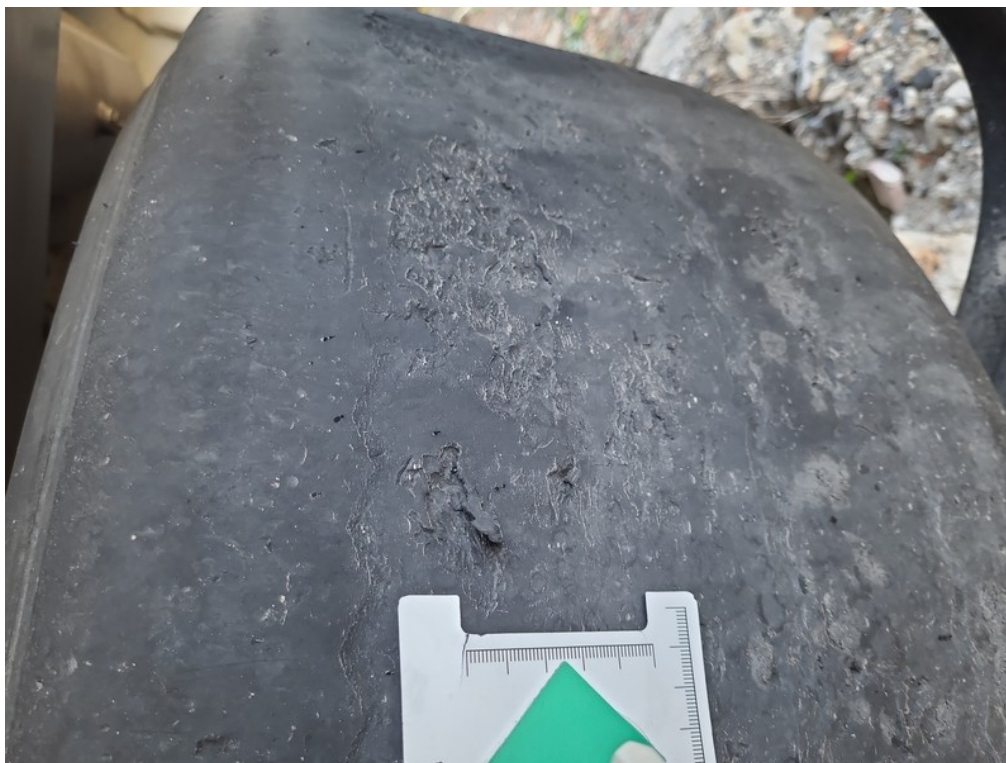
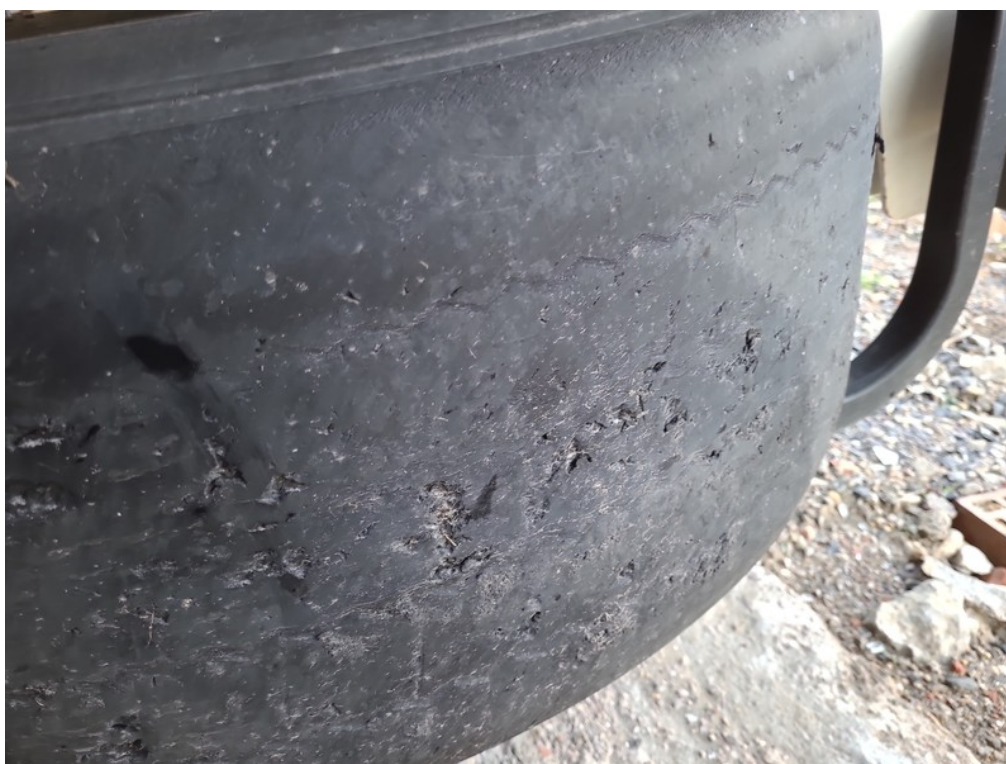
| P.č. | Poškozený díl | Druh poškození | Způsob opravy |
|---|---|---|---|
| 7 | Pneumatika kola 1ks | Opotřebení | Vyměnit |

**7 Pneumatika kola 1ks - Opotřebení**  
Umístění: Exteriér (vnější prostor)  
Způsob opravy: Vyměnit

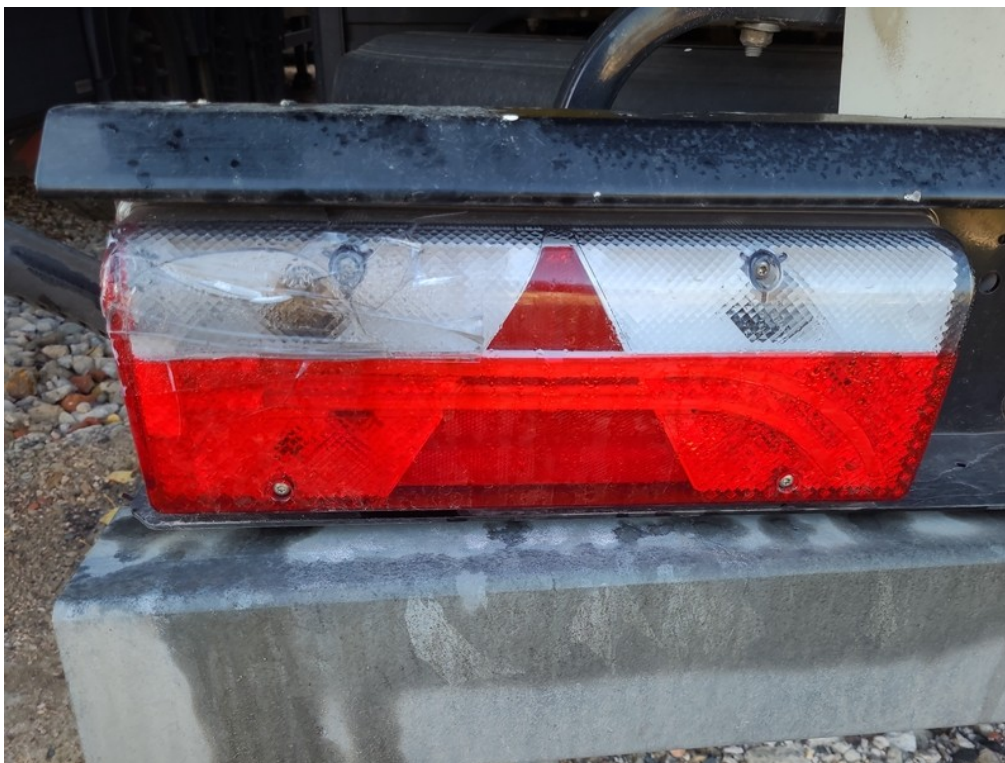
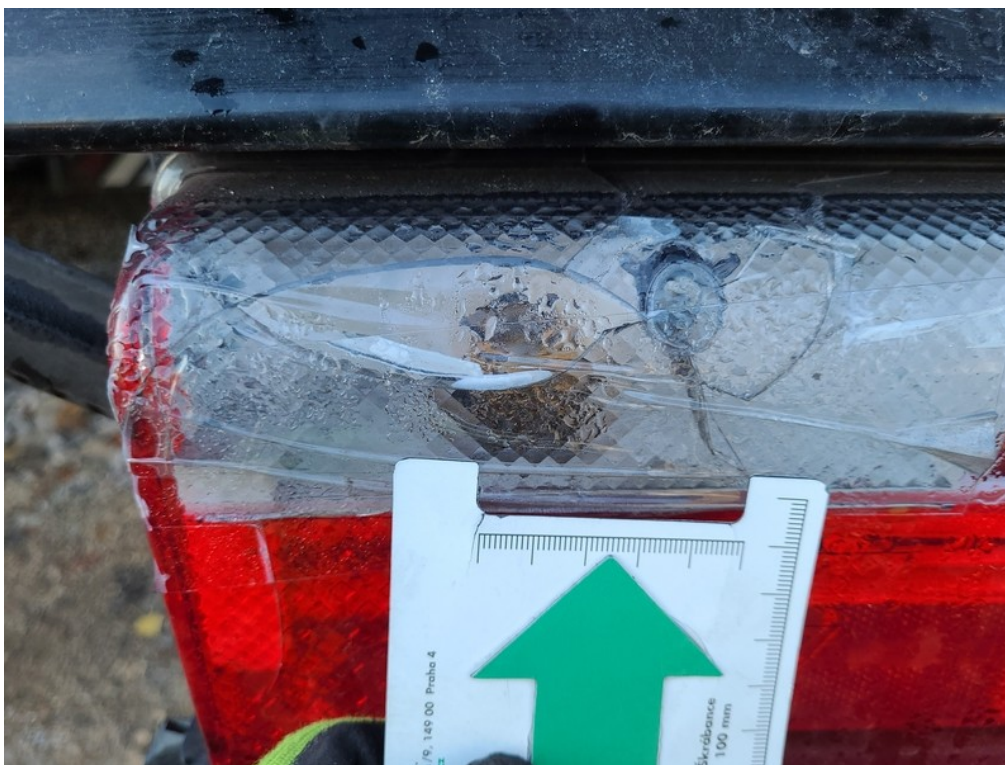
| P.č. | Poškozený díl | Druh poškození | Způsob opravy |
|---|---|---|---|
| 8 | Koncové světlo levé | Prasklina | Vyměnit |

**8 Koncové světlo levé - Prasklina**

Exteriér (vnější prostor)  
Vyměnit

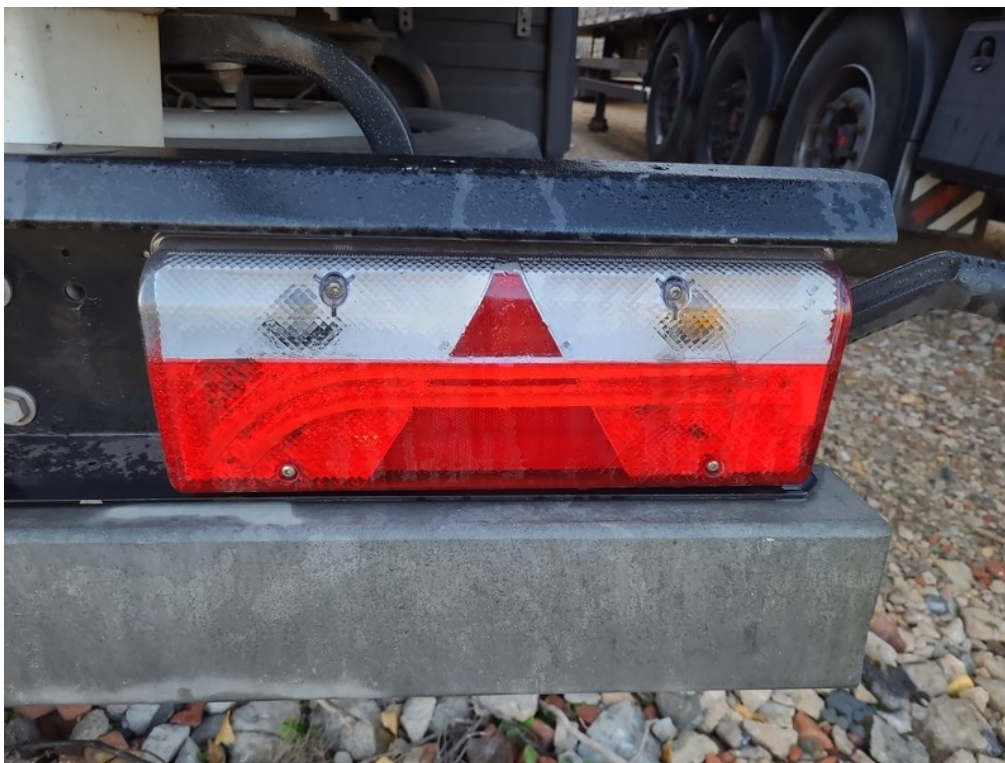
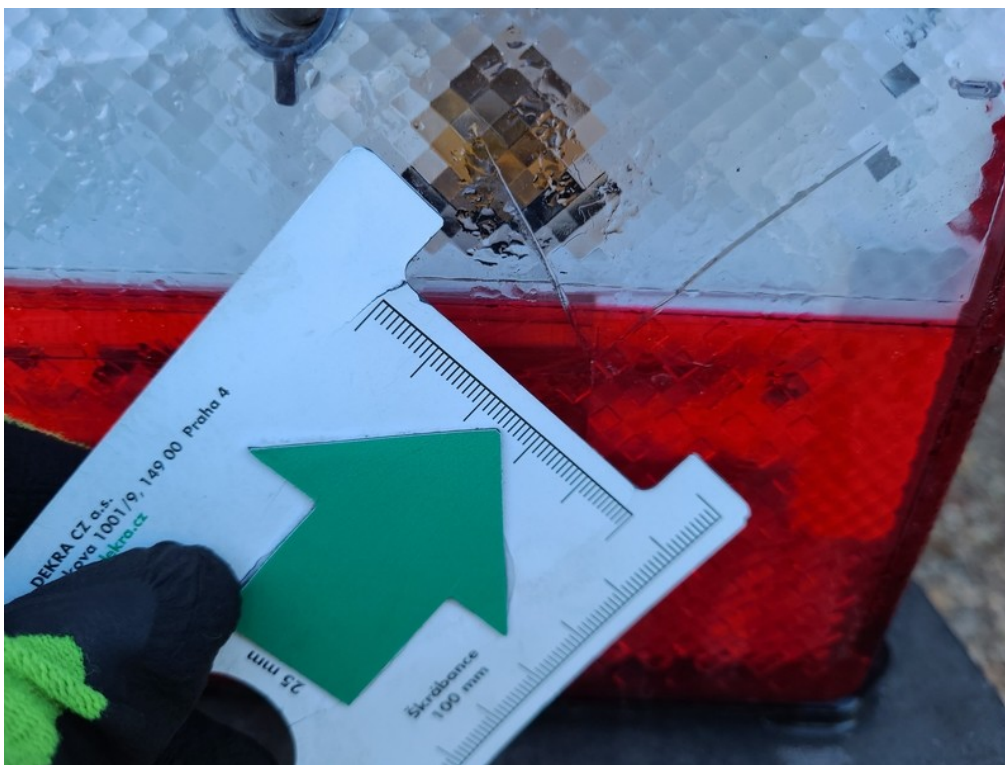
| P.č. | Poškozený díl | Druh poškození | Způsob opravy |
|---|---|---|---|
| 9 | Koncové světlo pravé | Prasklina | Vyměnit |

### 9 **Koncové světlo pravé - Prasklina**

Exteriér (vnější prostor)  
Vyměnit

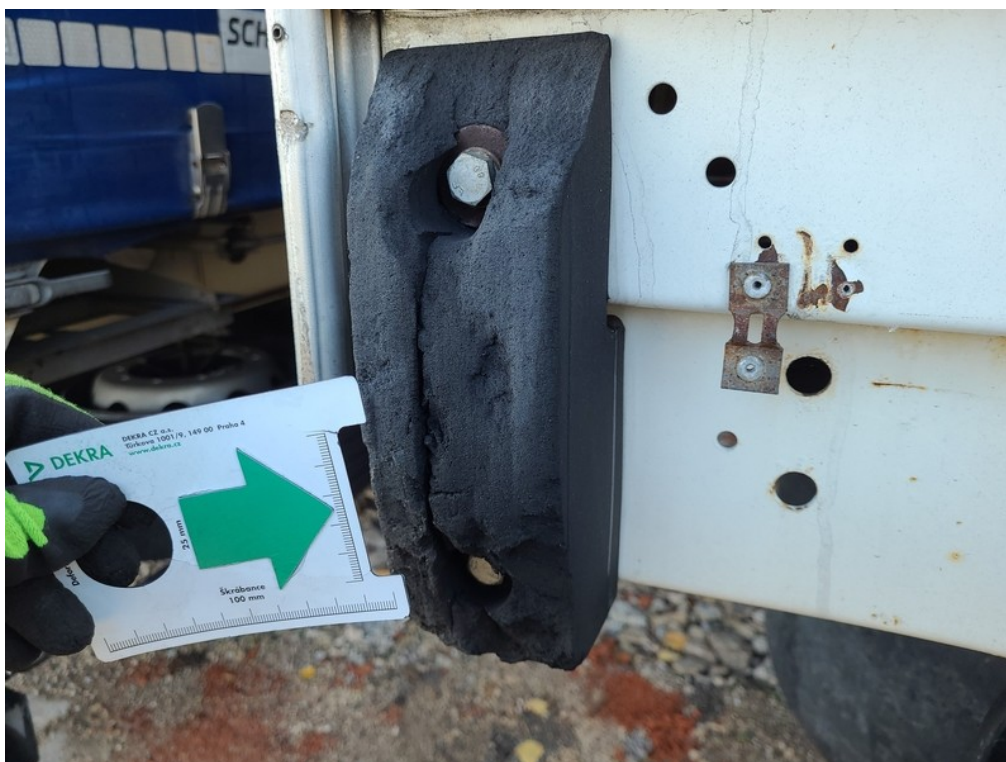
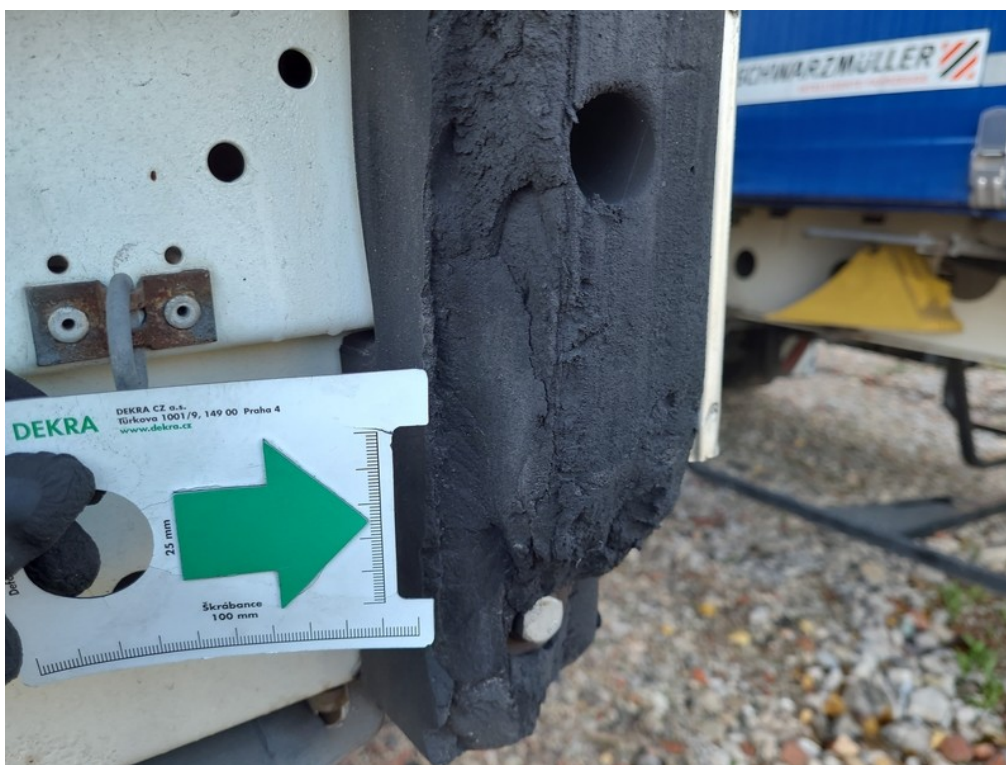
| P.č. | Poškozený díl | Druh poškození | Způsob opravy |
|---|---|---|---|
| 10 | Dorazy | Prasklina | Vyměnit |

**10 Dorazy - Prasklina**  
Umístění:  
Způsob opravy:

Poznámka: 2ks

Exteriér (vnější prostor)  
Vyměnit

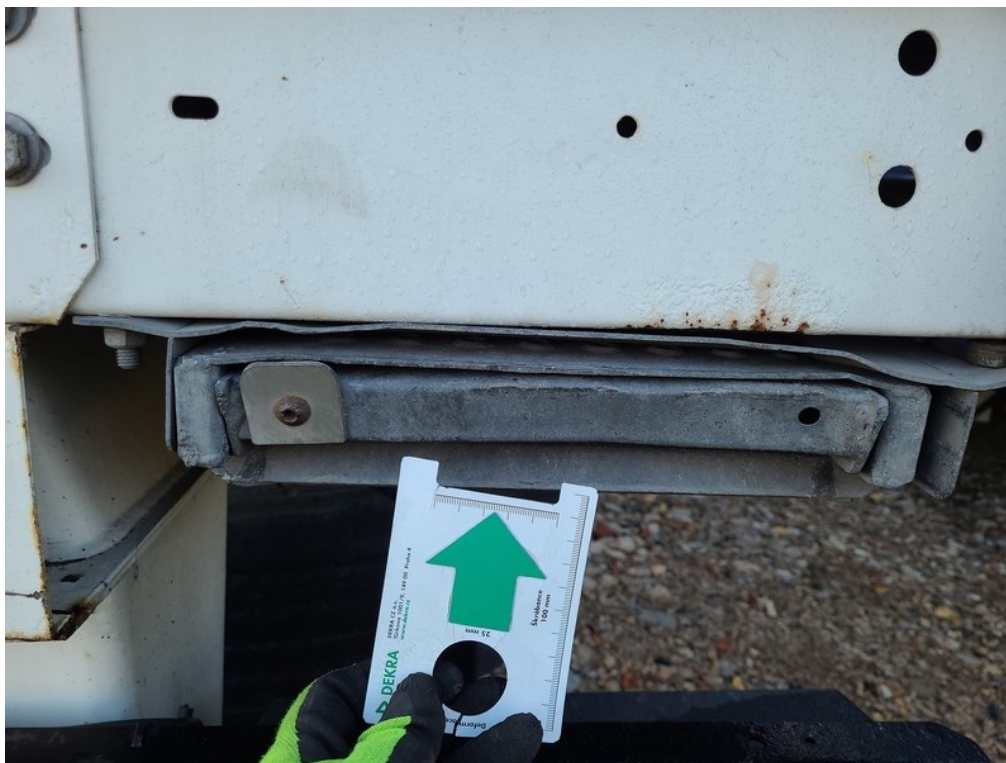
| P.č. | Poškozený díl | Druh poškození | Způsob opravy |
|---|---|---|---|
| 11 | Schůdky | Deformace | Vyměnit |

**11 Schůdky - Deformace**  
Umístění:  
Způsob opravy:

Exteriér (vnější prostor)  
Vyměnit

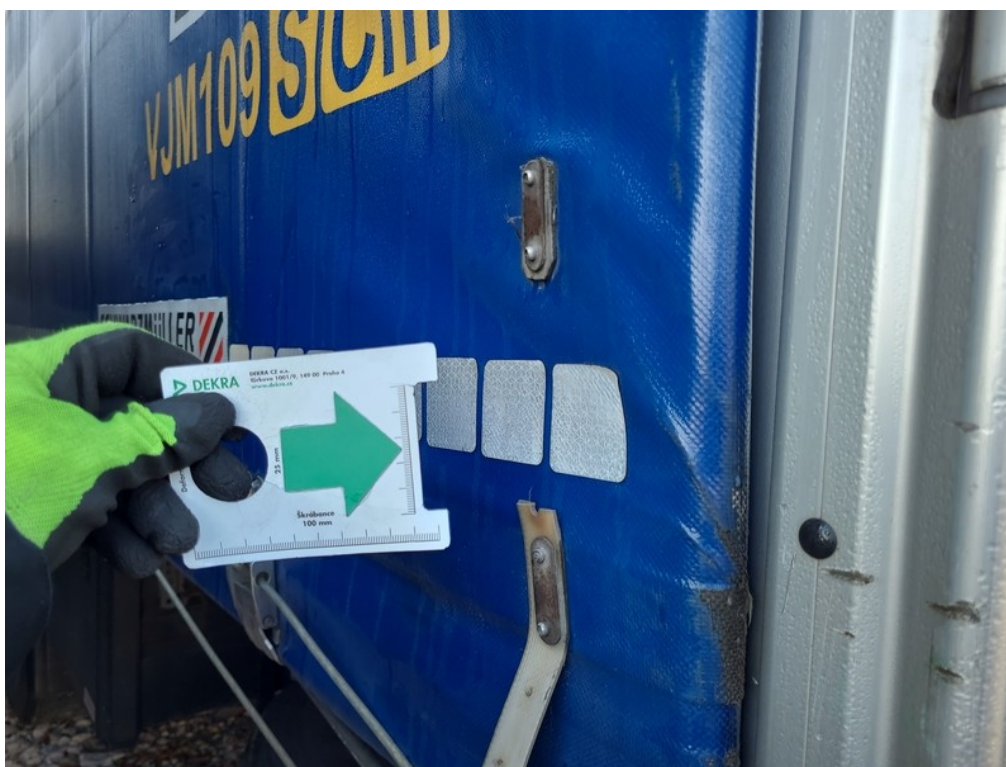
| P.č. | Poškozený díl | Druh poškození | Způsob opravy |
|---|---|---|---|
| 12 | Madlo plachty | Prasklina | Vyměnit |

**12 Madlo plachty - Prasklina**  
Umístění:  
Způsob opravy:

Exteriér (vnější prostor)  
Vyměnit

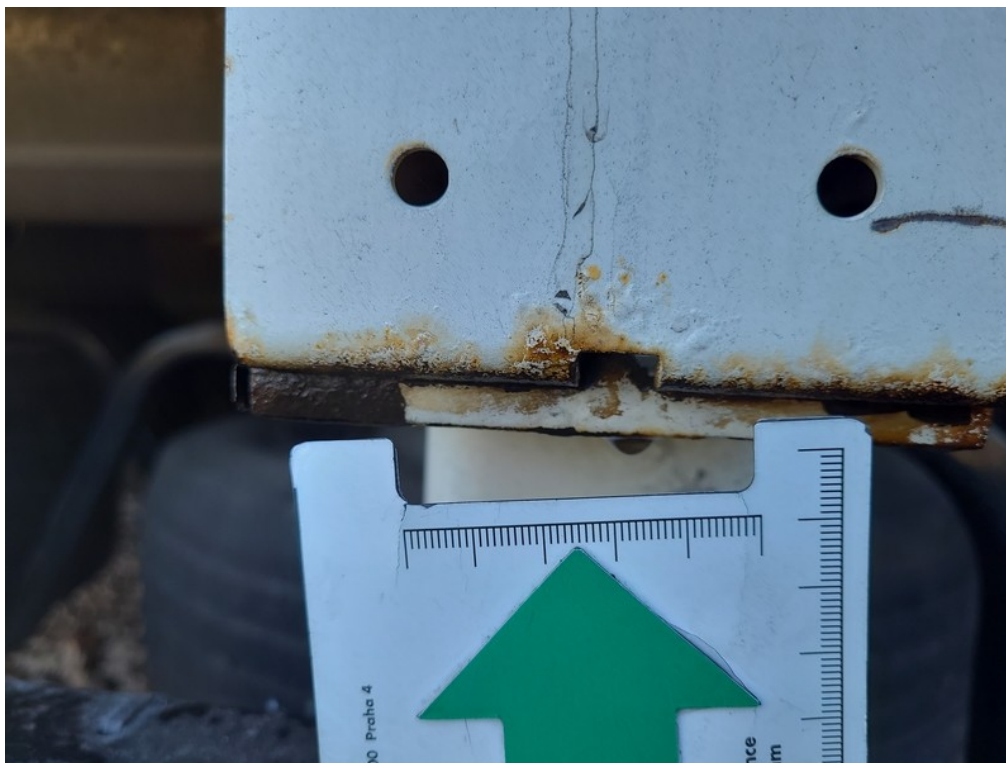
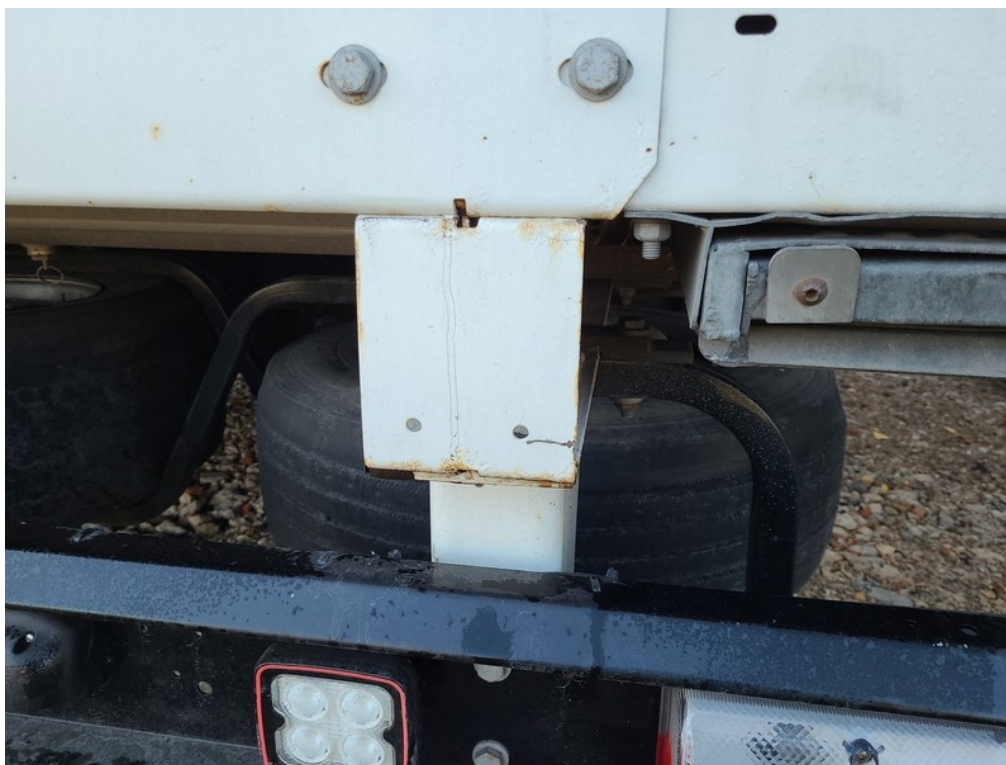
| P.č. | Poškozený díl | Druh poškození | Způsob opravy |
|---|---|---|---|
| 13 | Rám | Koroze | Lakovat |

13 **Rám - Koroze**  
Umístění:  
Způsob opravy:

Exteriér (vnější prostor)  
Lakovat
