# DEKRA CZ a.s.

## ÚDAJE O VOZIDLE

| RZ: | 9AE4988 | VIN: | VAVWS1339D477636 |
| Model vozidla: | Schwarzmüller | Provedení: | SPA 3/E |

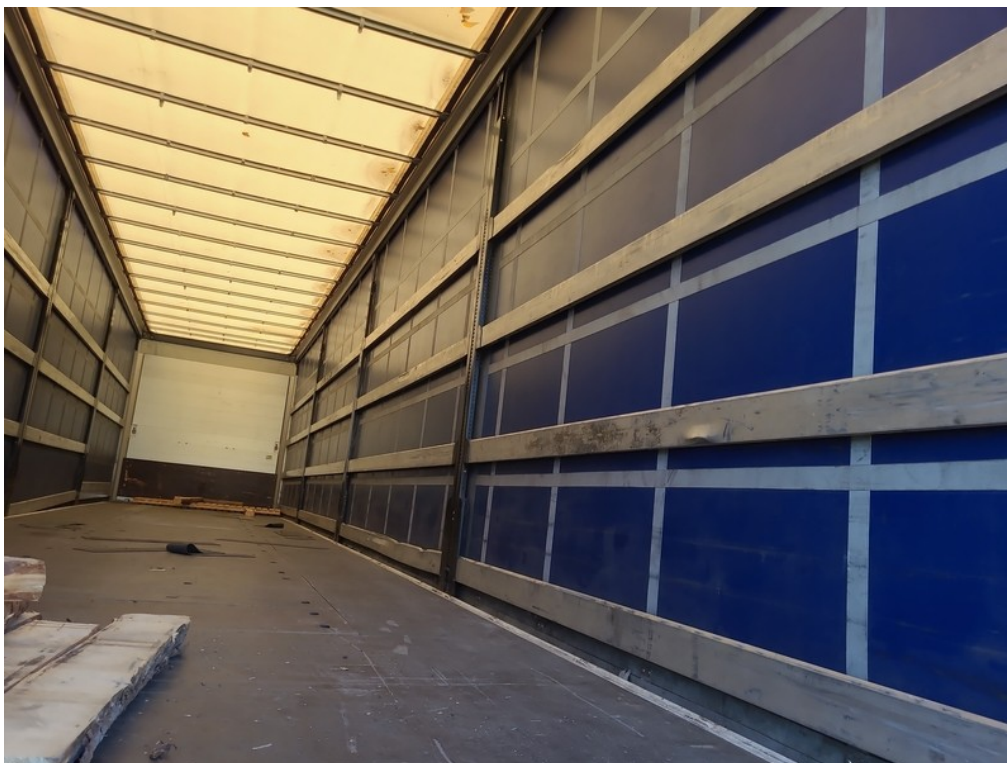
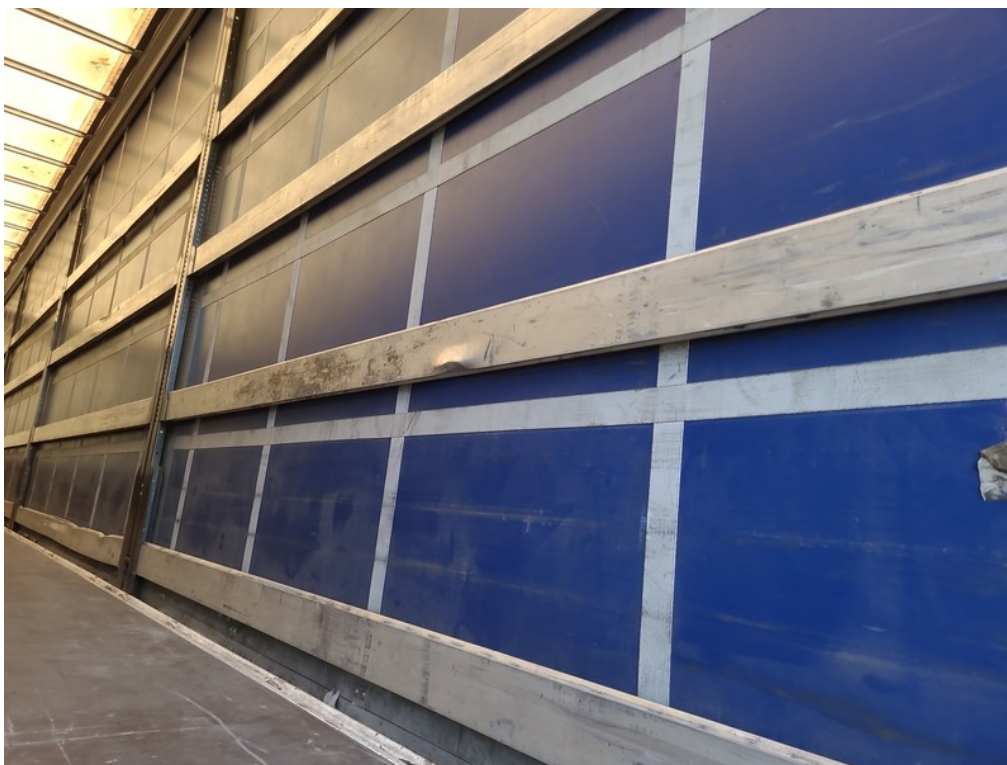
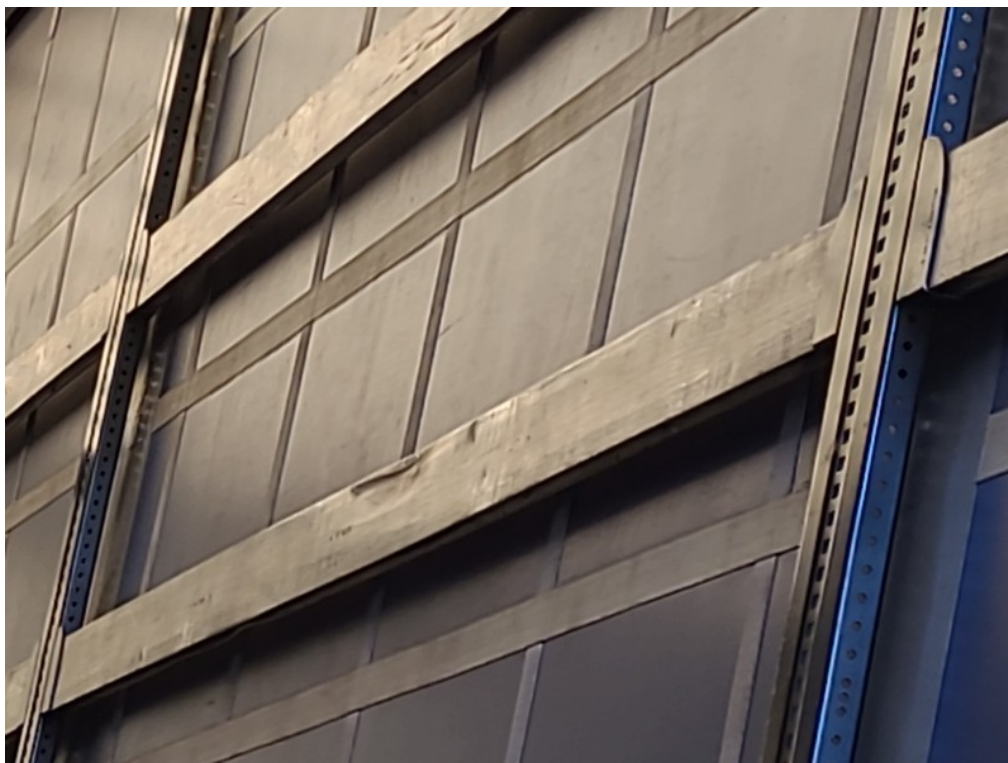
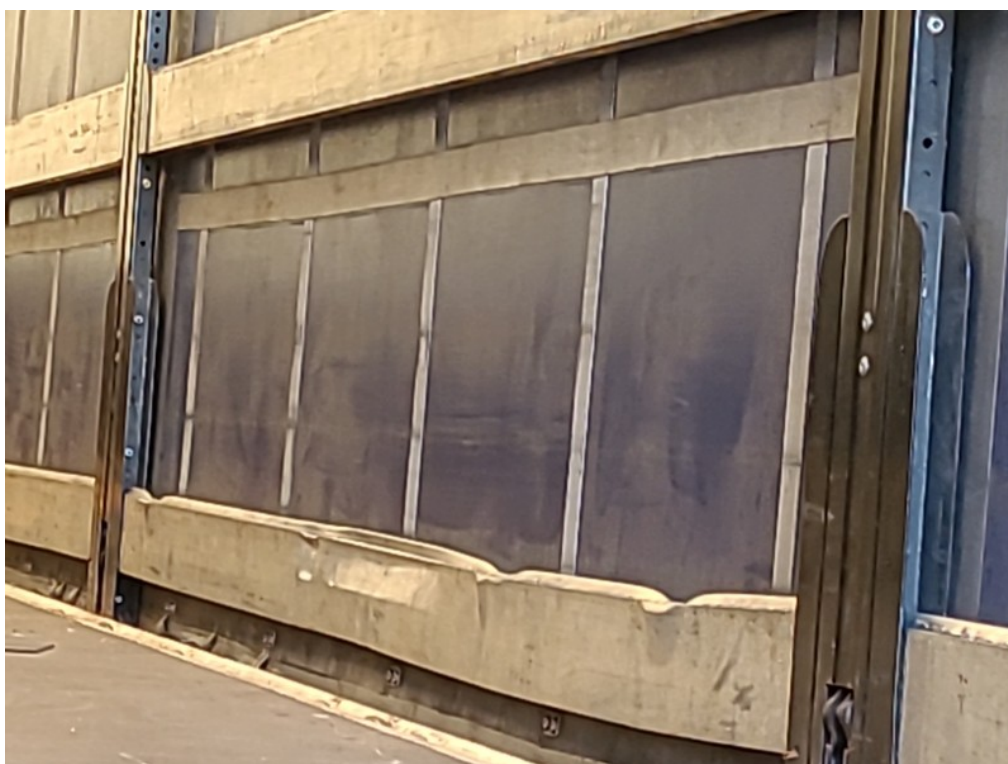
| P.č. | Poškozený díl | Druh poškození | Způsob opravy |
|---|---|---|---|
| 14 | Hliníkové vzpery | Deformace | Vyměnit |

14 **Hliníkové vzpery - Deformace**  
Umístění:  
Způsob opravy:

Poznámka: 4ks

Interiér (vnitřní prostor)  
Vyměnit

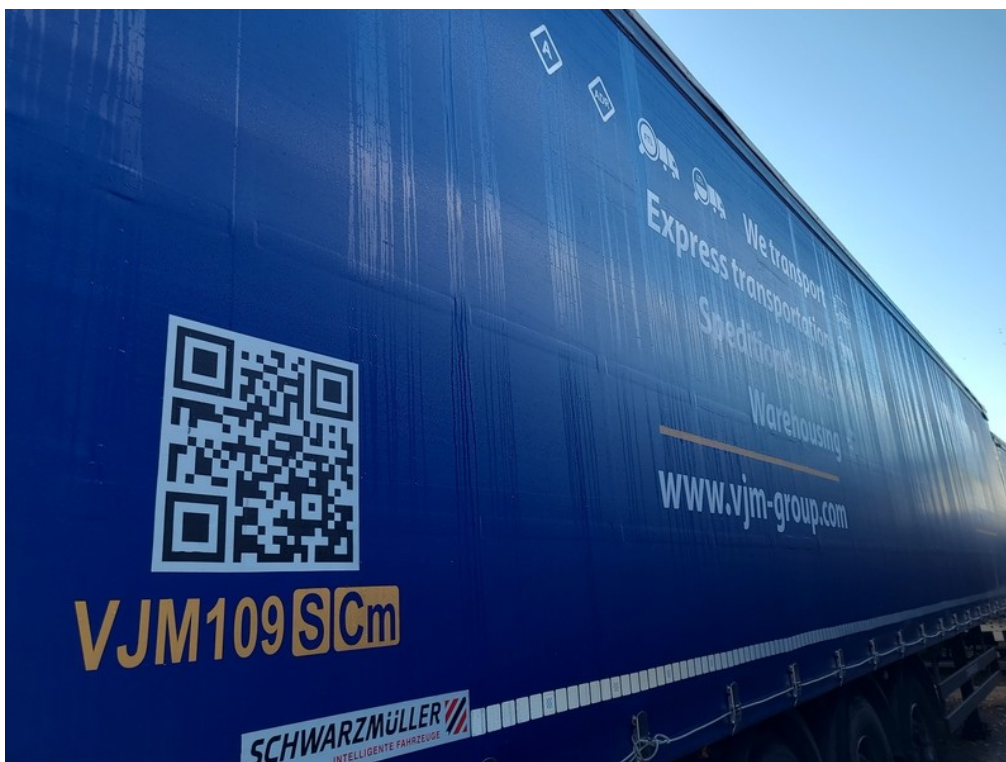
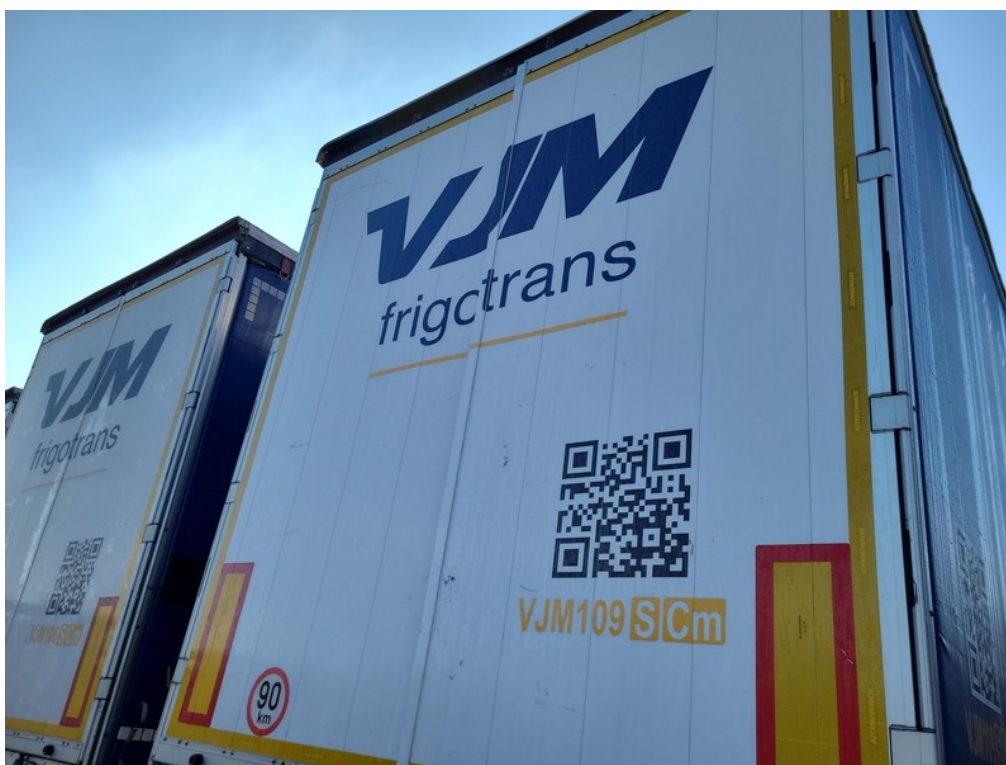
| P.č. | Poškozený díl | Druh poškození | Způsob opravy |
|---|---|---|---|
| 15 | Celková plocha karoserie | Polepy | Odstranit |

15 Celková plocha karoserie - Polepy  
Umístění: Ostatní  
Způsob opravy: Odstranit

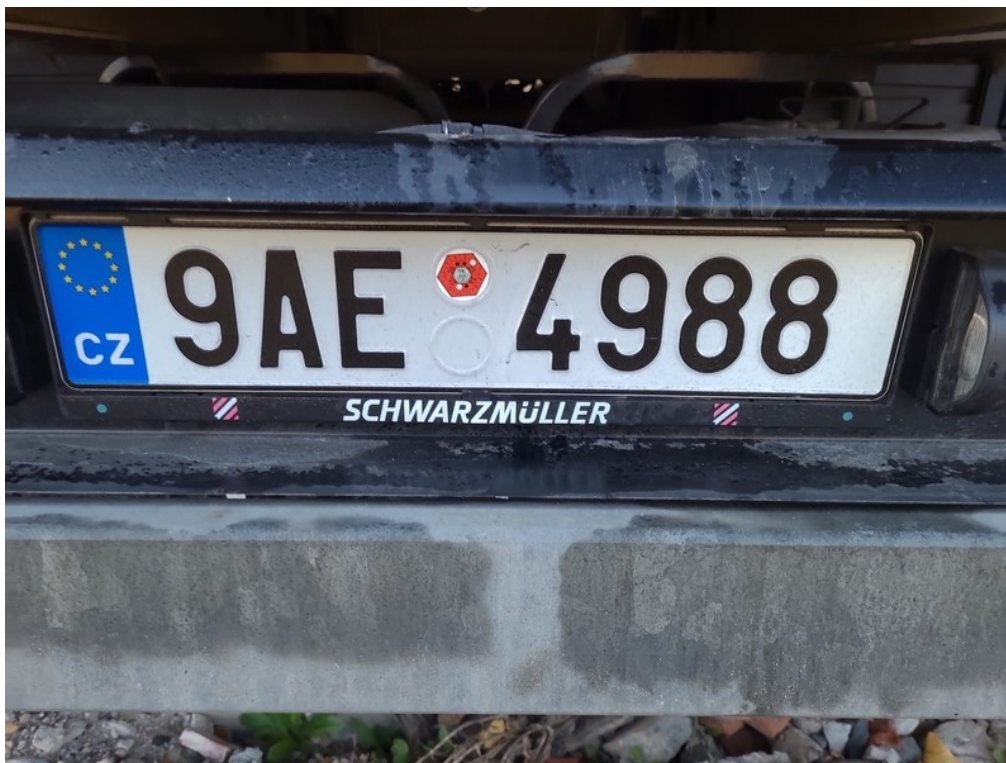
| P.č. | Poškozený díl | Druh poškození | Způsob opravy |
|---|---|---|---|
| 16 | Osvědčení o registraci vozidla | Chybí | Doplnit/dodat |

16 Osvědčení o registraci vozidla - Chybí  
Umístění: Ostatní  
Způsob opravy: Doplnit/dodat
