# DEKRA CZ a.s.

## ÚDAJE O VOZIDLE

SEZNAM POŠKOZENÍ

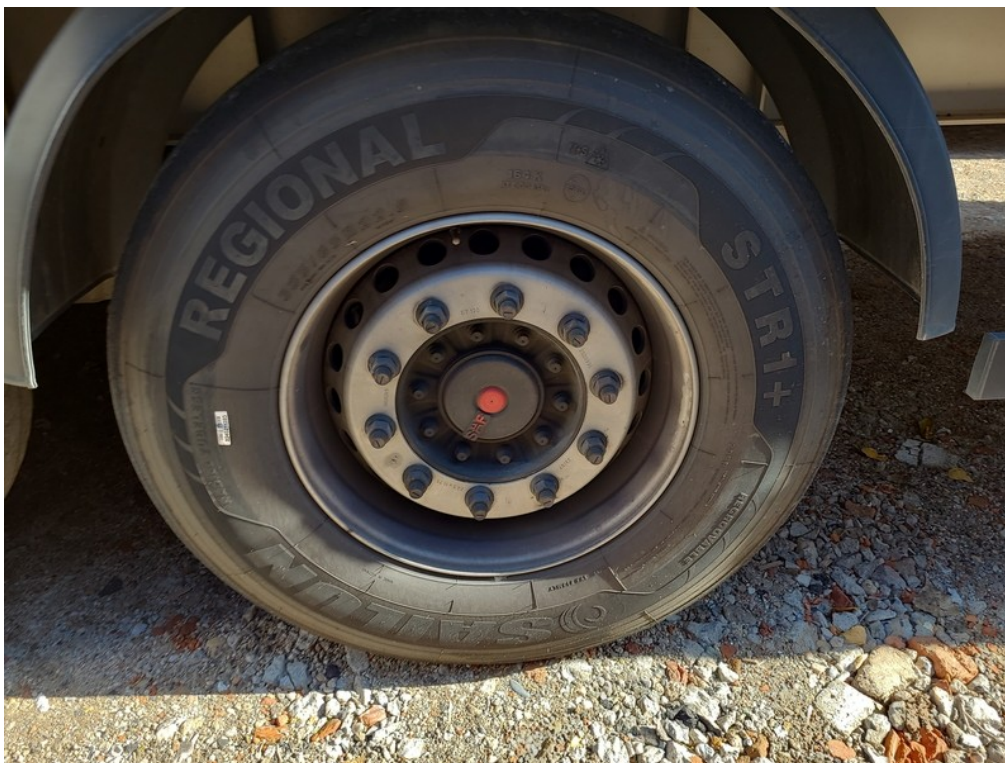
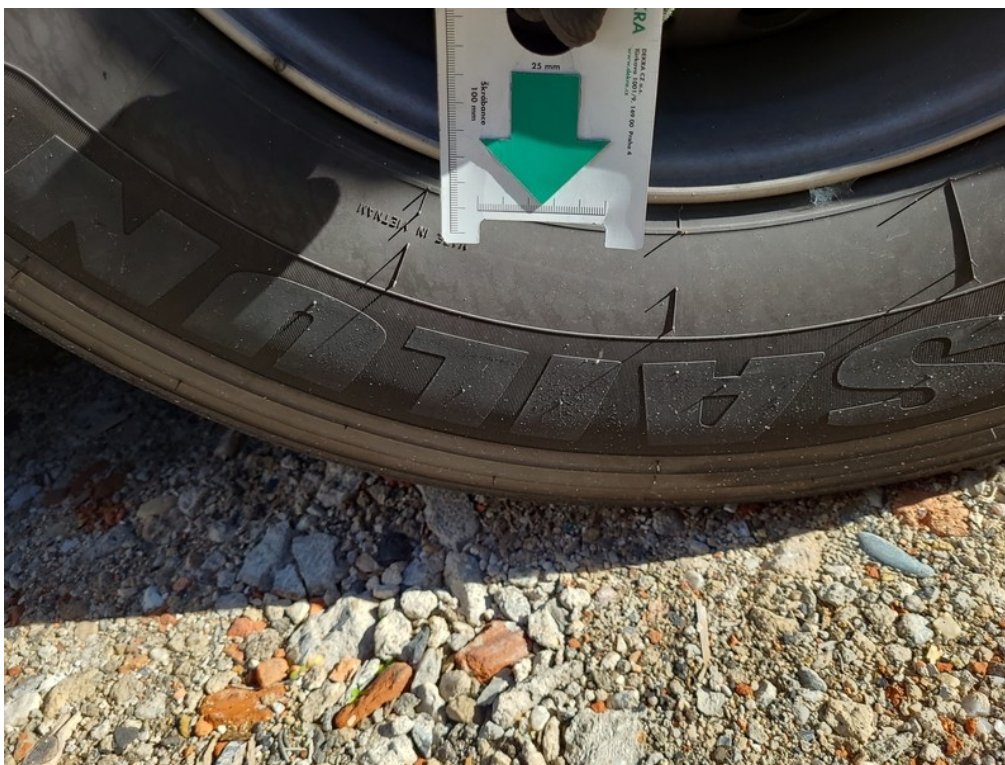
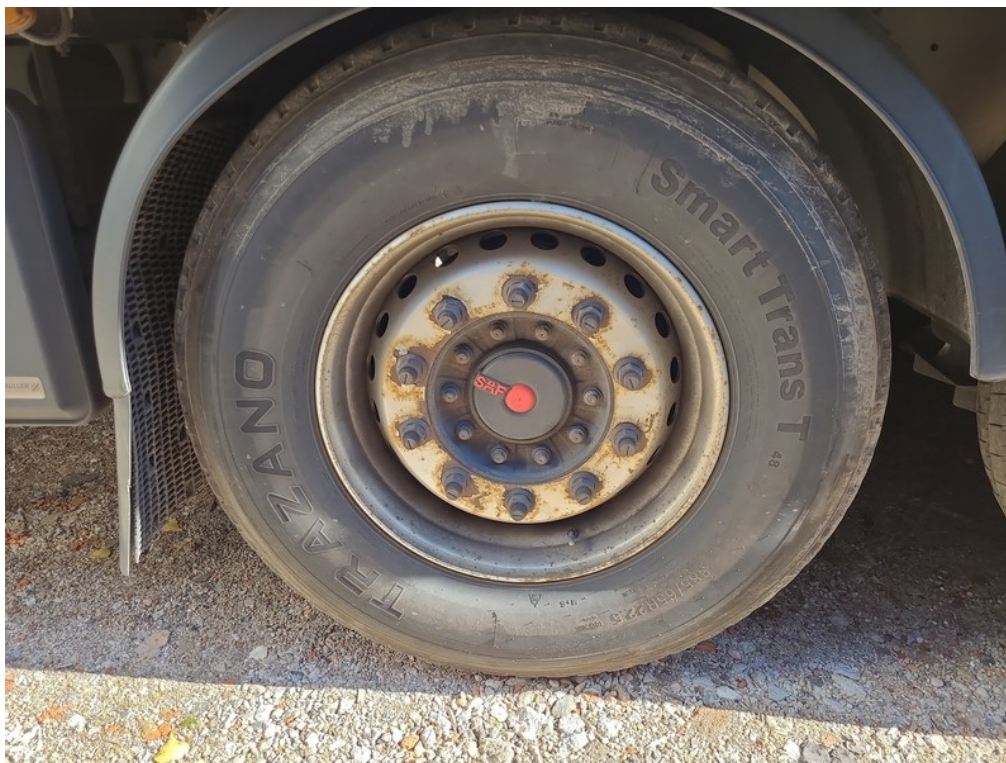
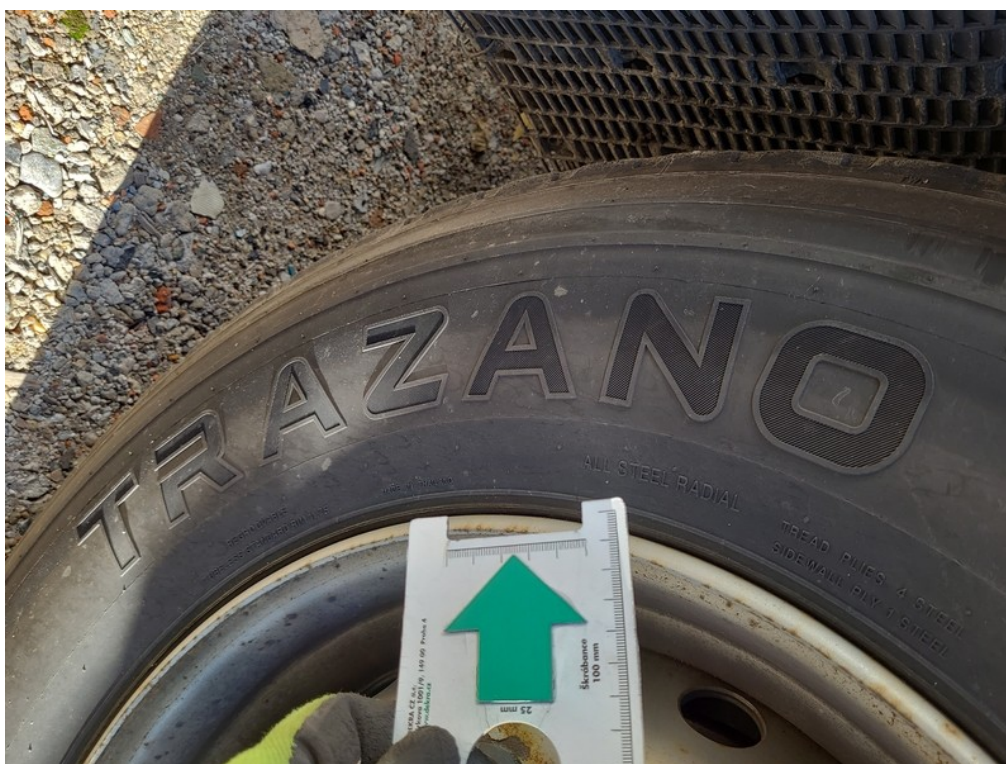
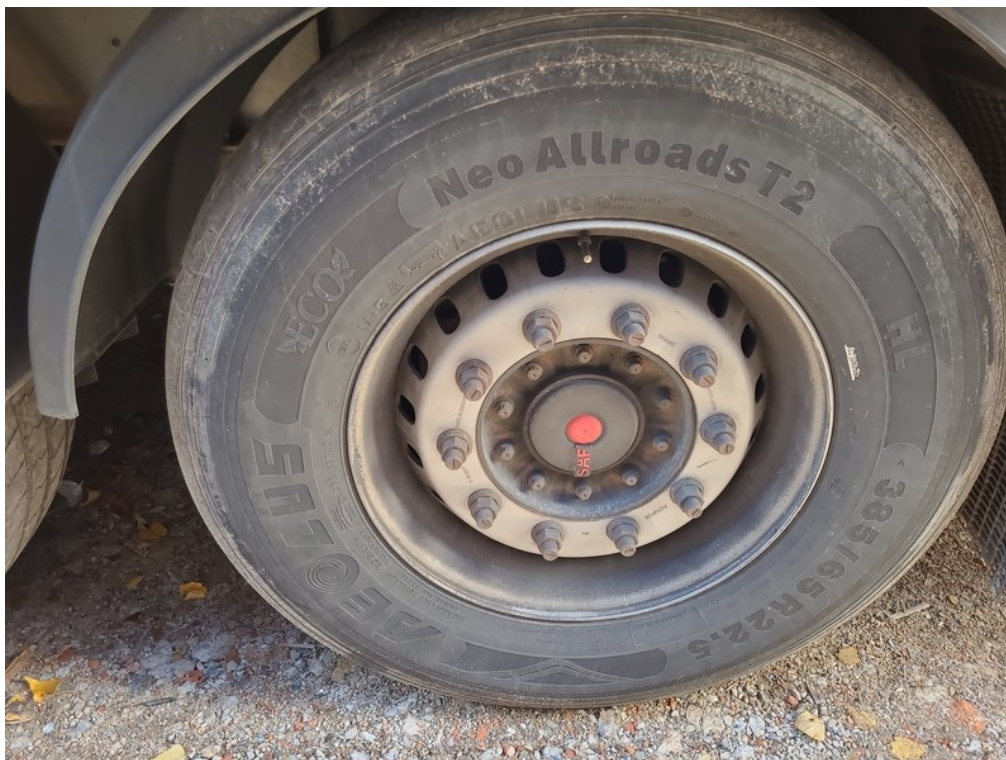
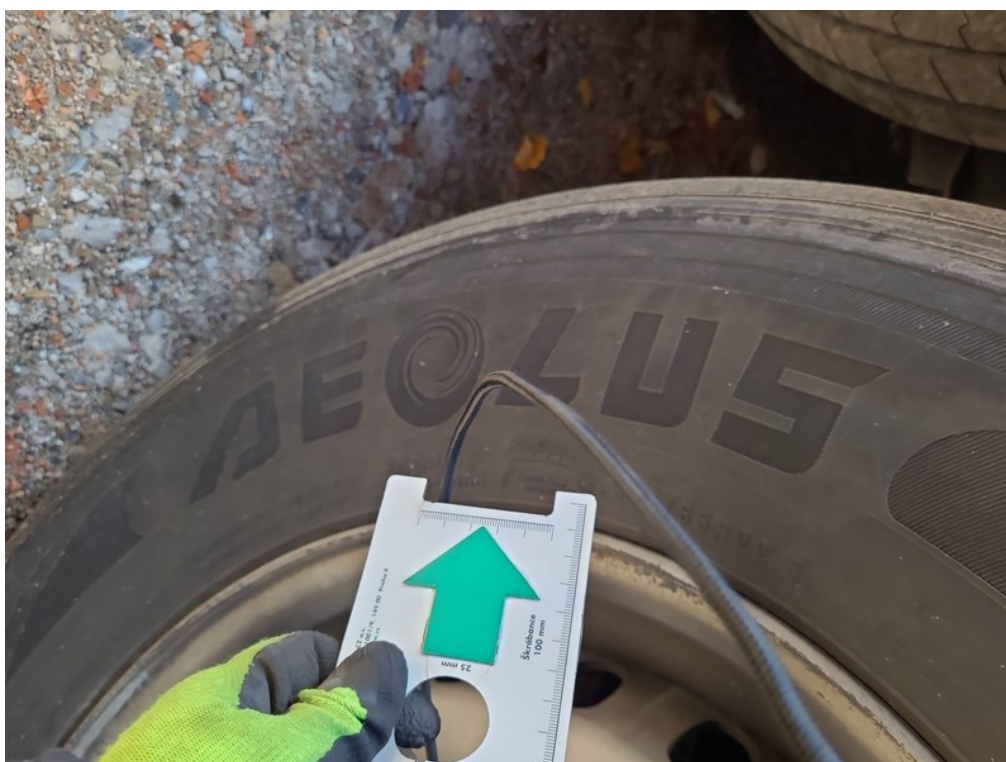
| P.č. | Poškozený díl | Druh poškození | Způsob opravy |
|---|---|---|---|
| 1 | Pneumatika kola 3ks | Neoriginální | Vyměnit |

**1 Pneumatika kola 3ks - Neoriginální**

Exteriér (vnější prostor)  
Vyměnit

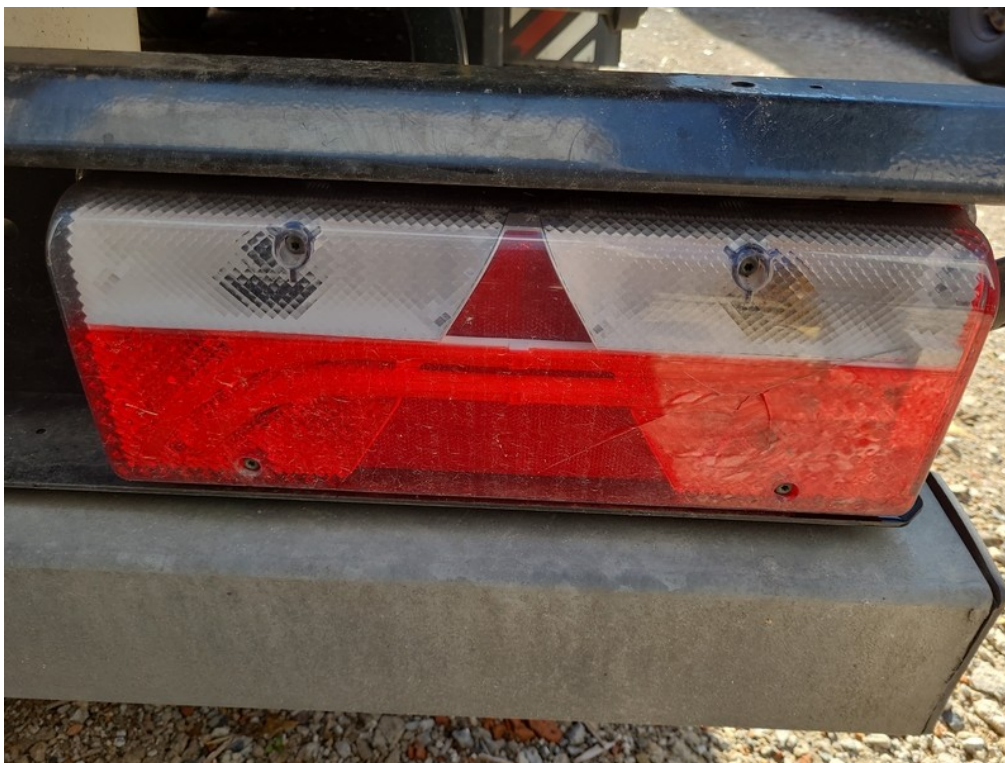
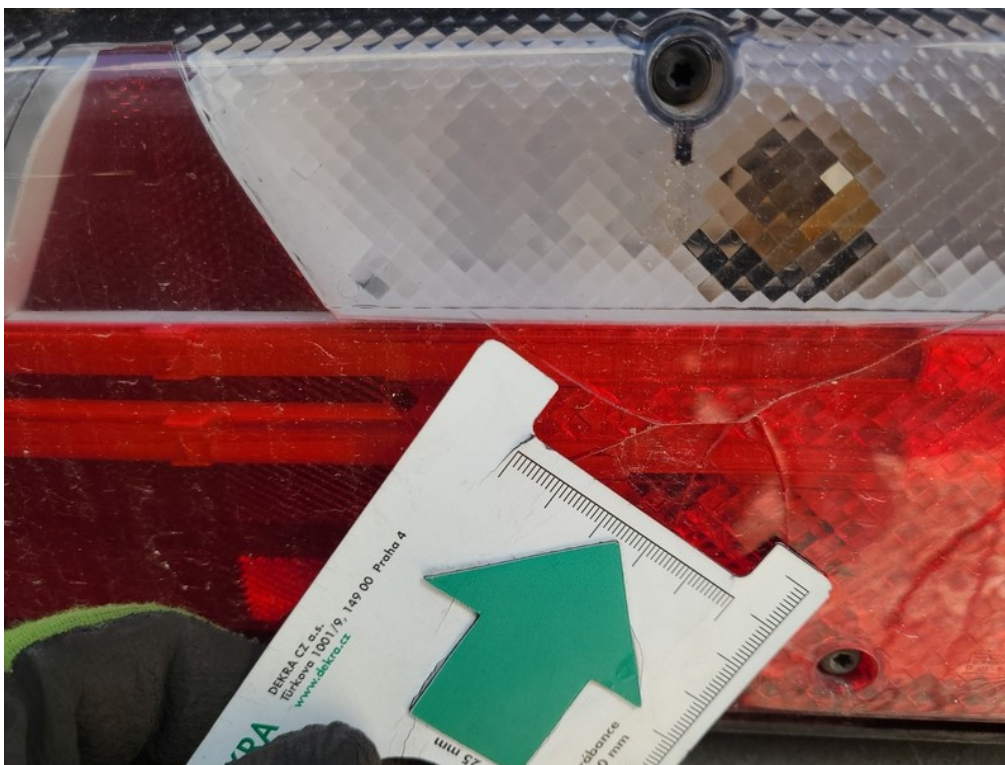
| P.č. | Poškozený díl | Druh poškození | Způsob opravy |
|---|---|---|---|
| 2 | Koncové světlo pravé | Prasklina | Vyměnit |

### 2 **Koncové světlo pravé - Prasklina**

Exteriér (vnější prostor)  
Vyměnit

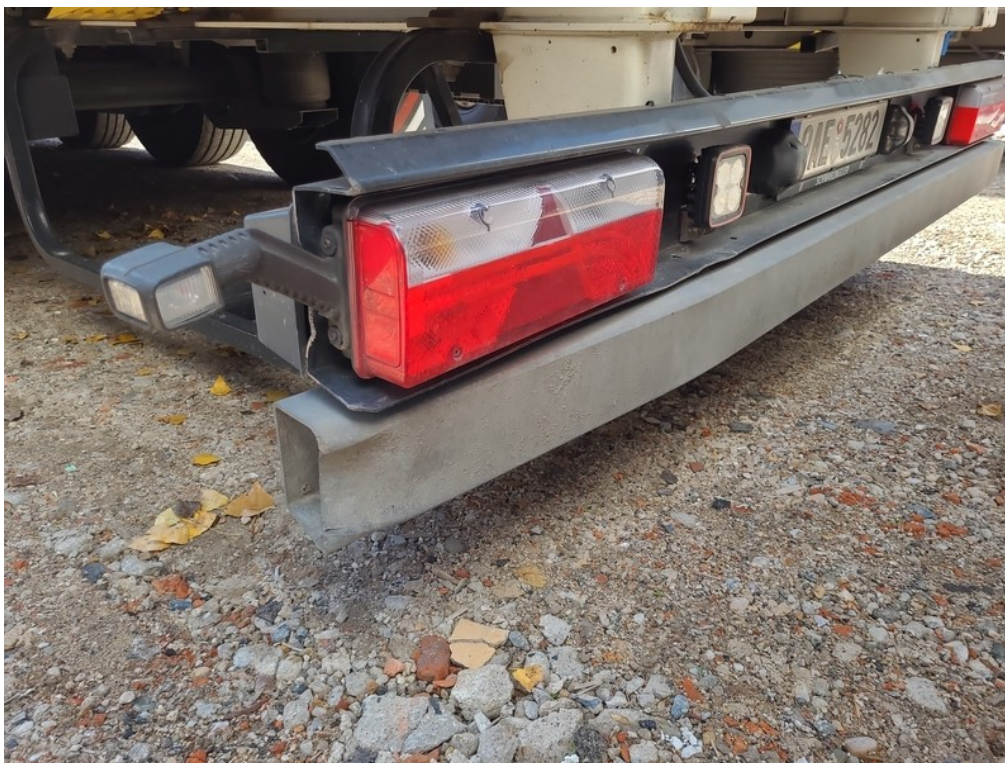
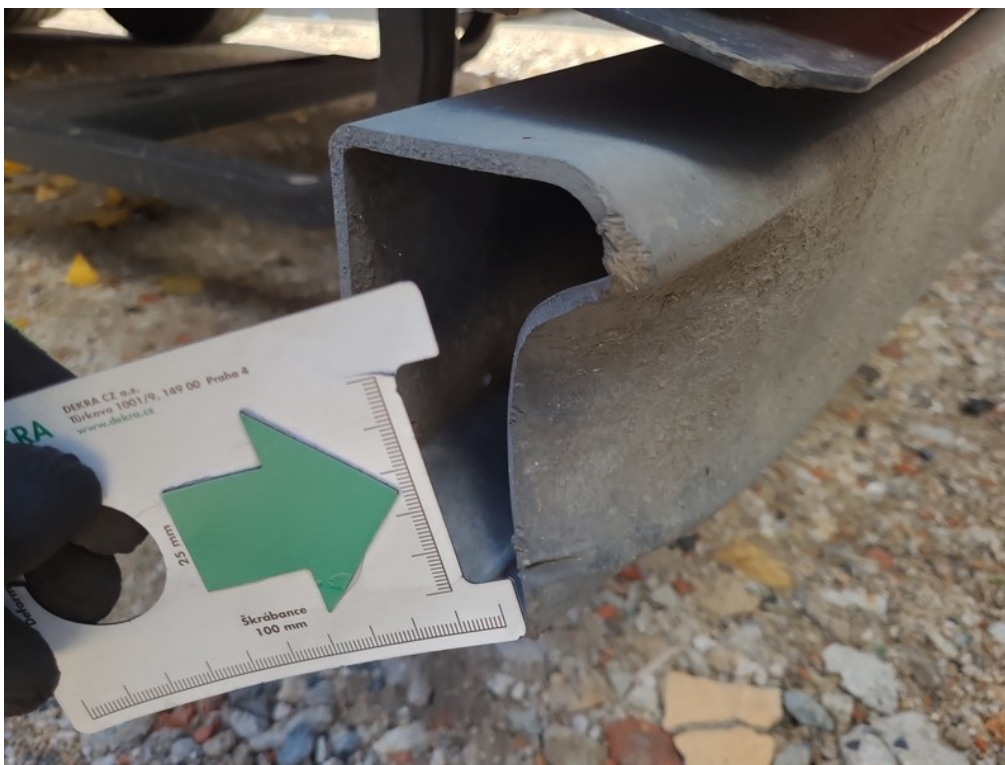
| P.č. | Poškozený díl | Druh poškození | Způsob opravy |
|---|---|---|---|
| 3 | Zadní nárazník | Deformace | Opravit |

### 3 Zadní nárazník - Deformace

Opravit

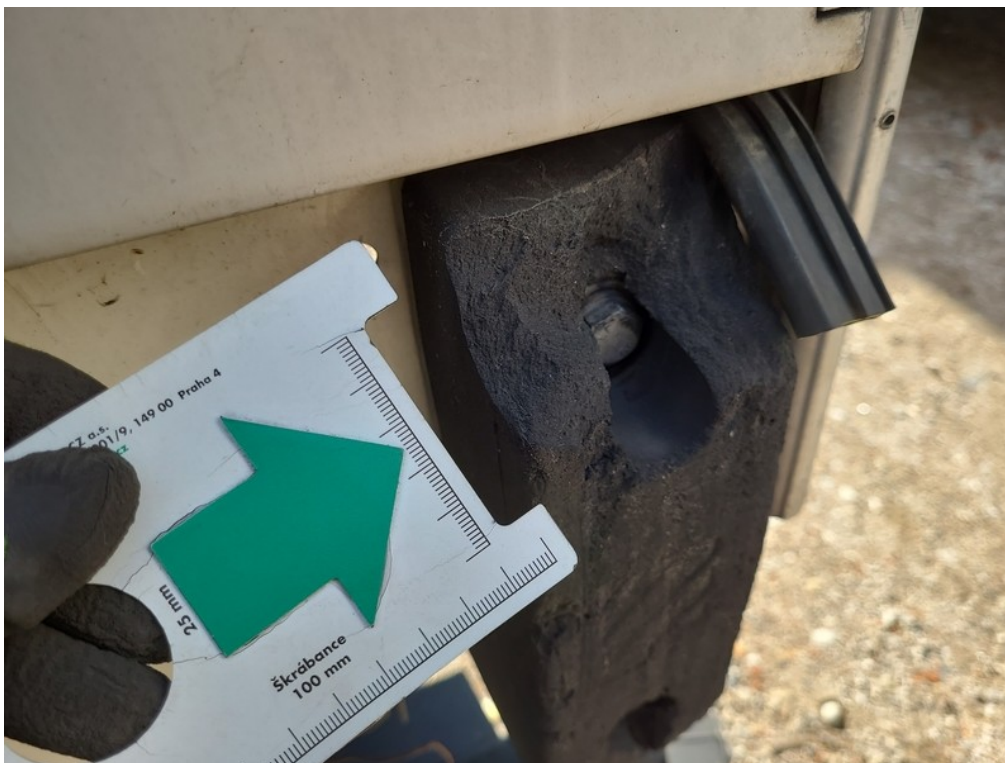
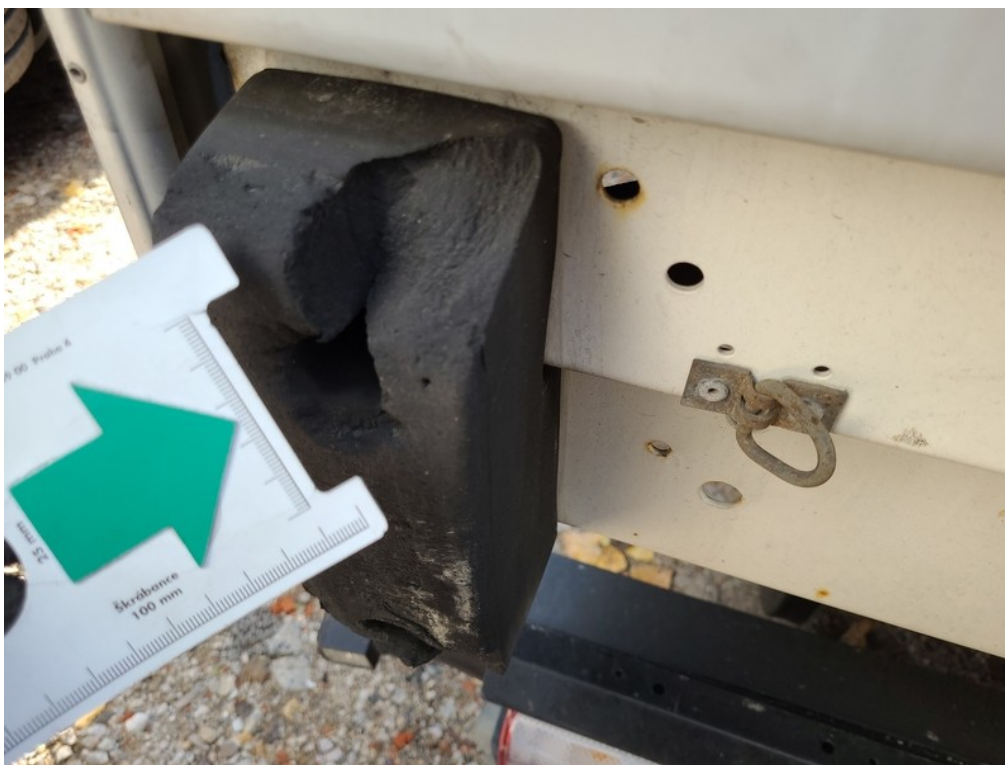
| P.č. | Poškozený díl | Druh poškození | Způsob opravy |
|---|---|---|---|
| 4 | Dorazy | Prasklina | Vyměnit |

**4 Dorazy - Prasklina**  
Umístění:  
Způsob opravy:

Exteriér (vnější prostor)  
Vyměnit

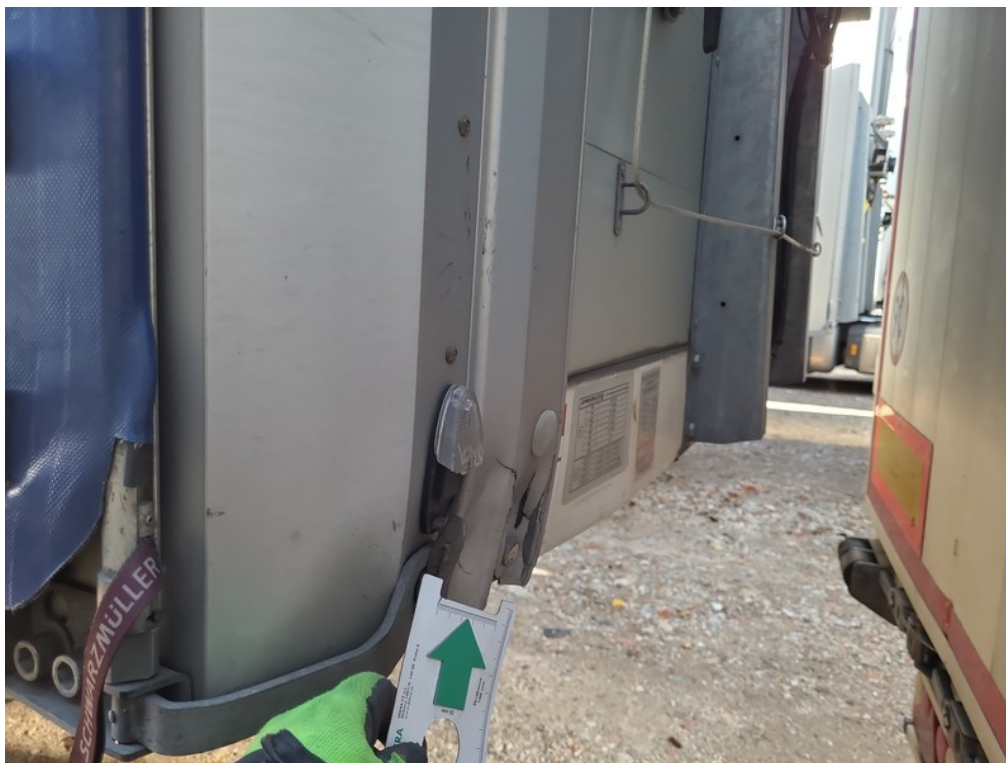
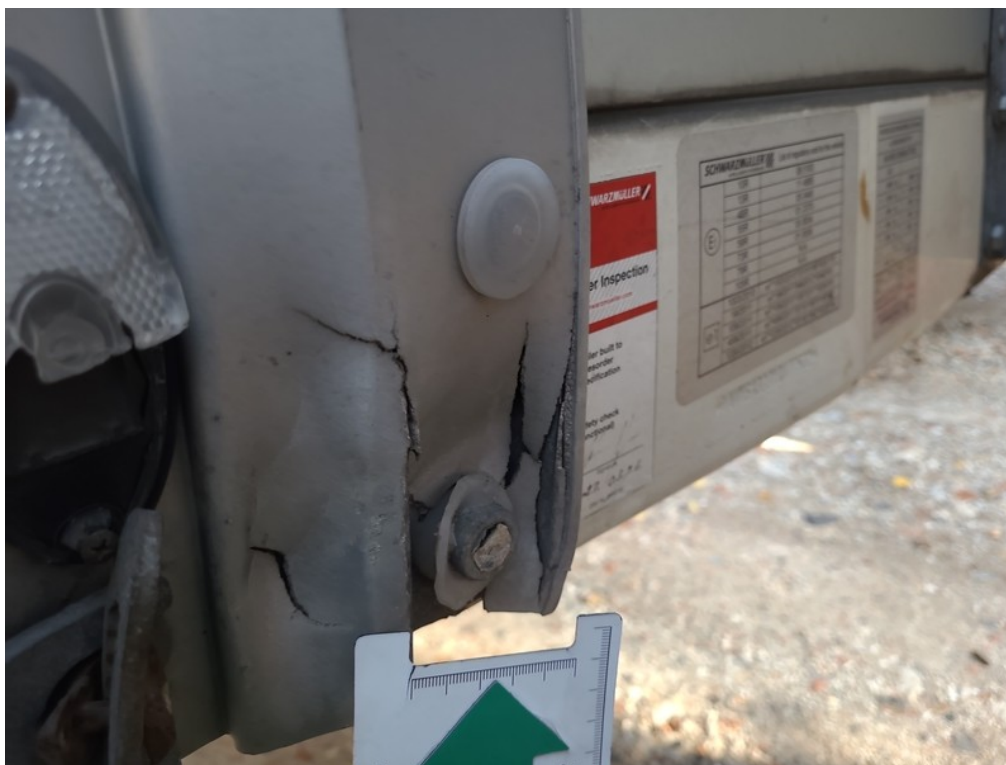
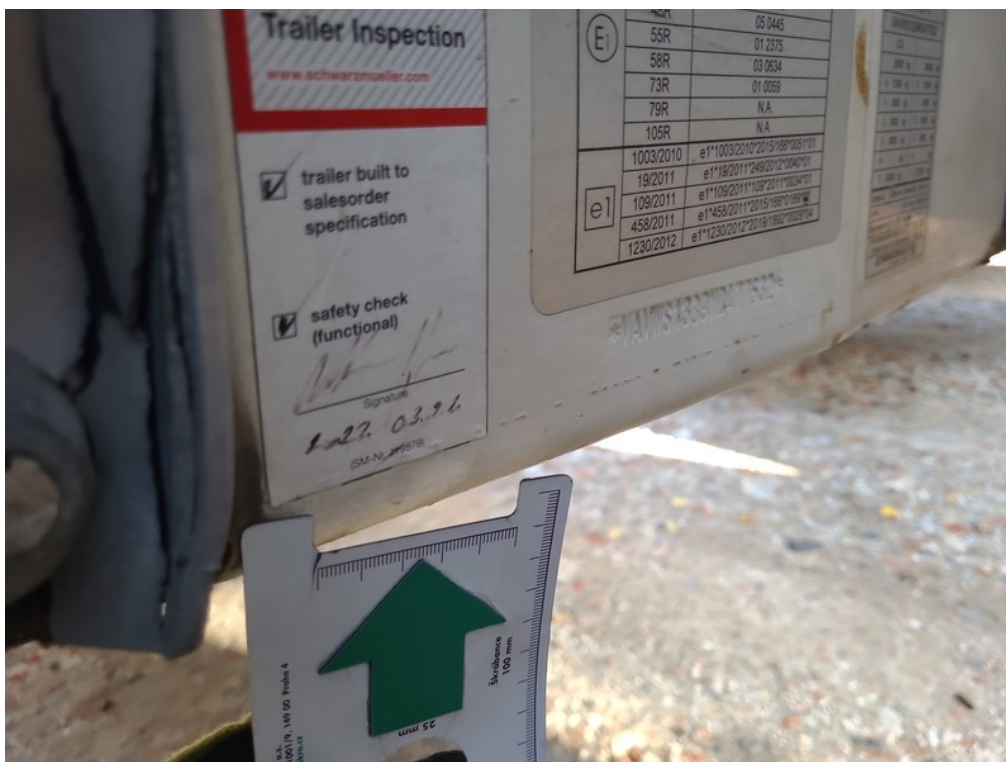
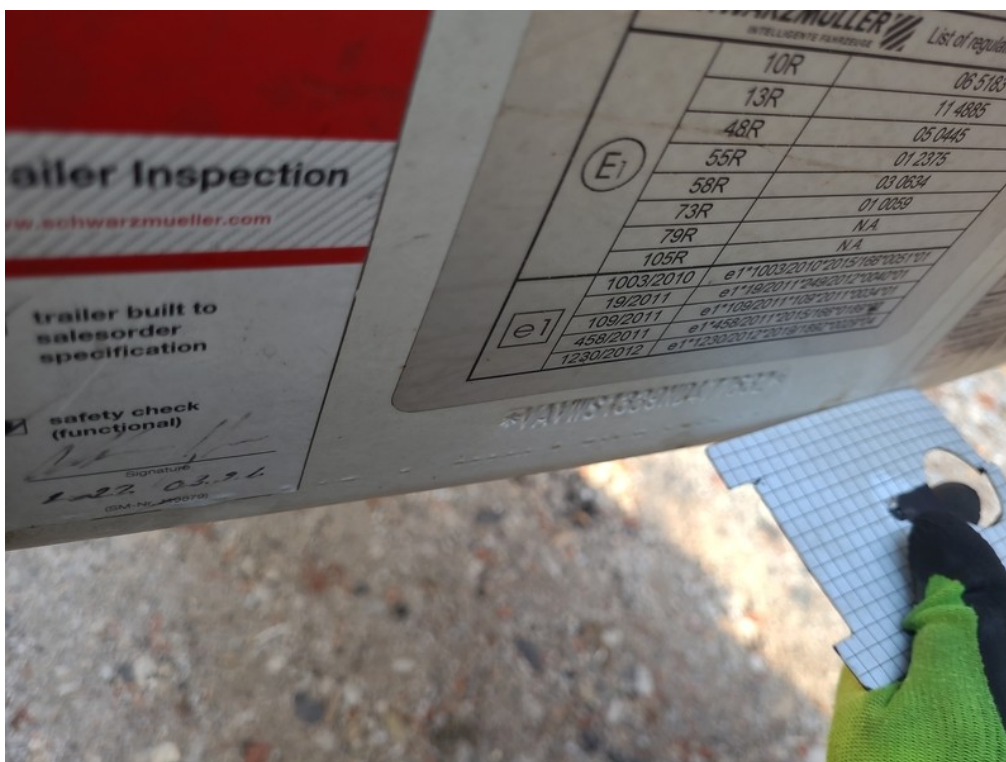
| P.č. | Poškozený díl | Druh poškození | Způsob opravy |
|---|---|---|---|
| 5 | Přední čelo | Deformace | Opravit |

**5 Přední čelo - Deformace**  
Umístění:  
Způsob opravy:

Interiér (vnitřní prostor)  
Opravit

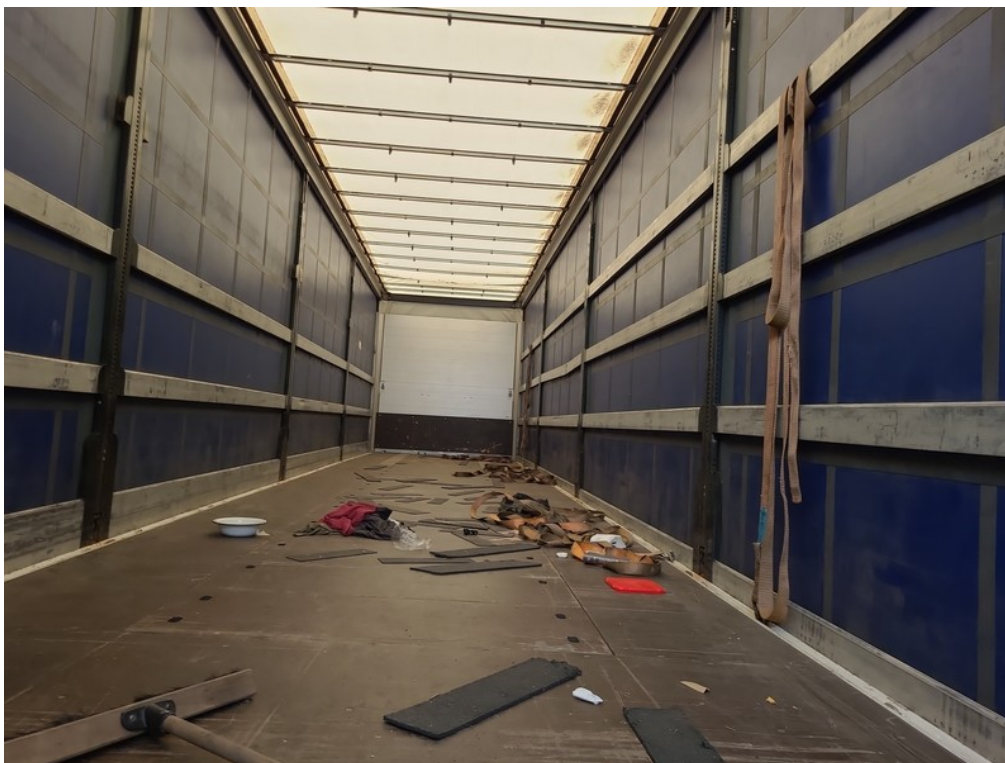
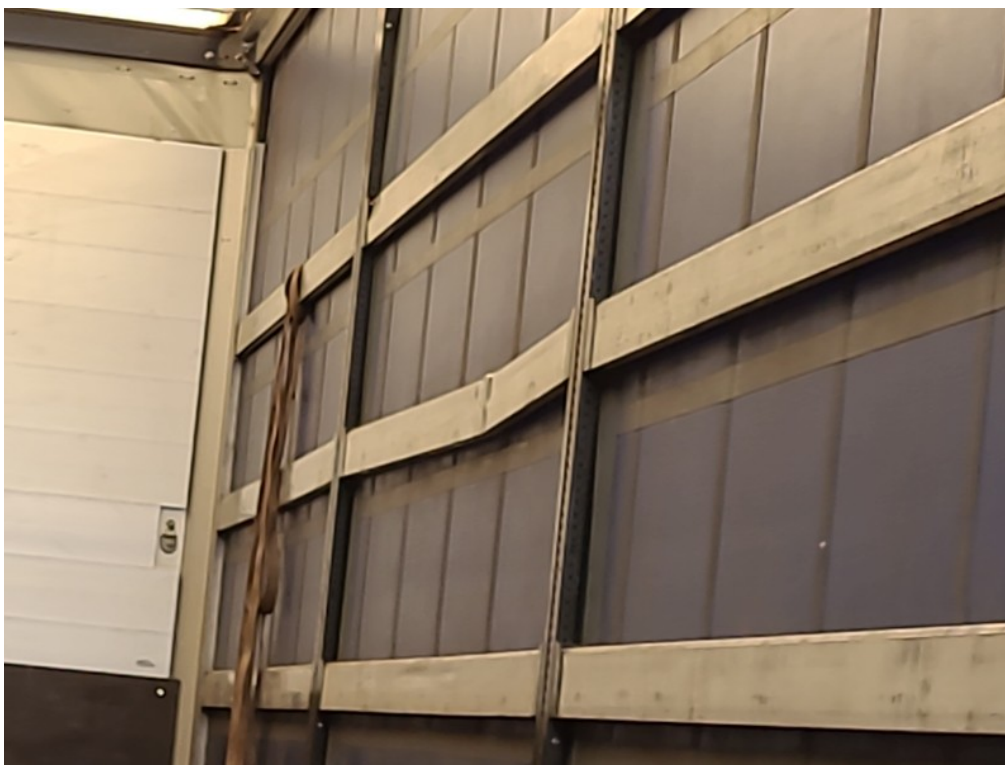
| P.č. | Poškozený díl | Druh poškození | Způsob opravy |
|---|---|---|---|
| 6 | Hliníkové vzpěry | Deformace | Vyměnit |

6 Hliníkové vzpěry - Deformace  
Umístění:  
Způsob opravy:

Interiér (vnitřní prostor)  
Vyměnit

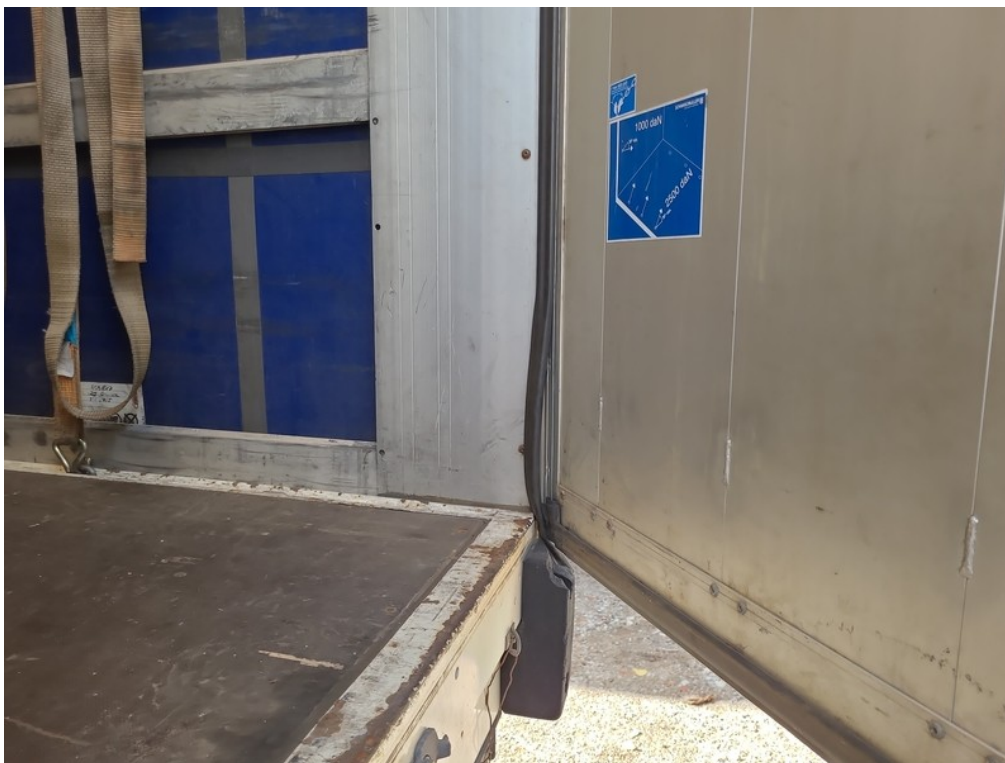
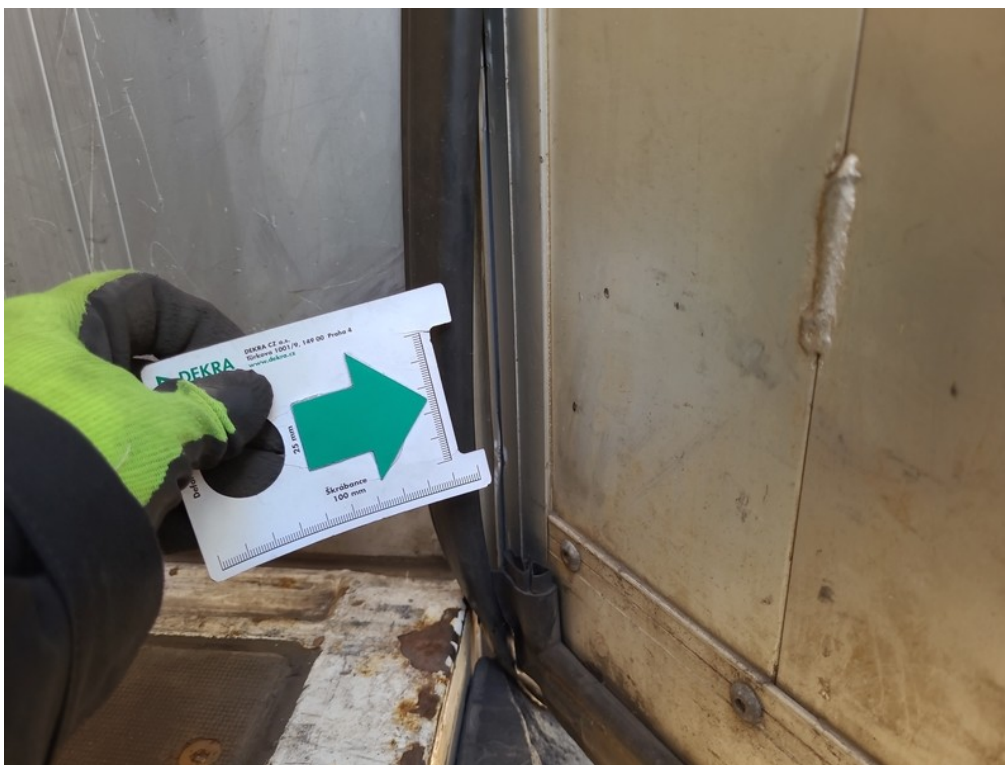
| P.č. | Poškozený díl | Druh poškození | Způsob opravy |
|---|---|---|---|
| 7 | Těsnění víka zav. prostoru | Prasklina | Vyměnit |

- 7 Těsnění víka zav. prostoru - Prasklina**  
Umístění: Interiér (vnitřní prostor)  
Způsob opravy: Vyměnit

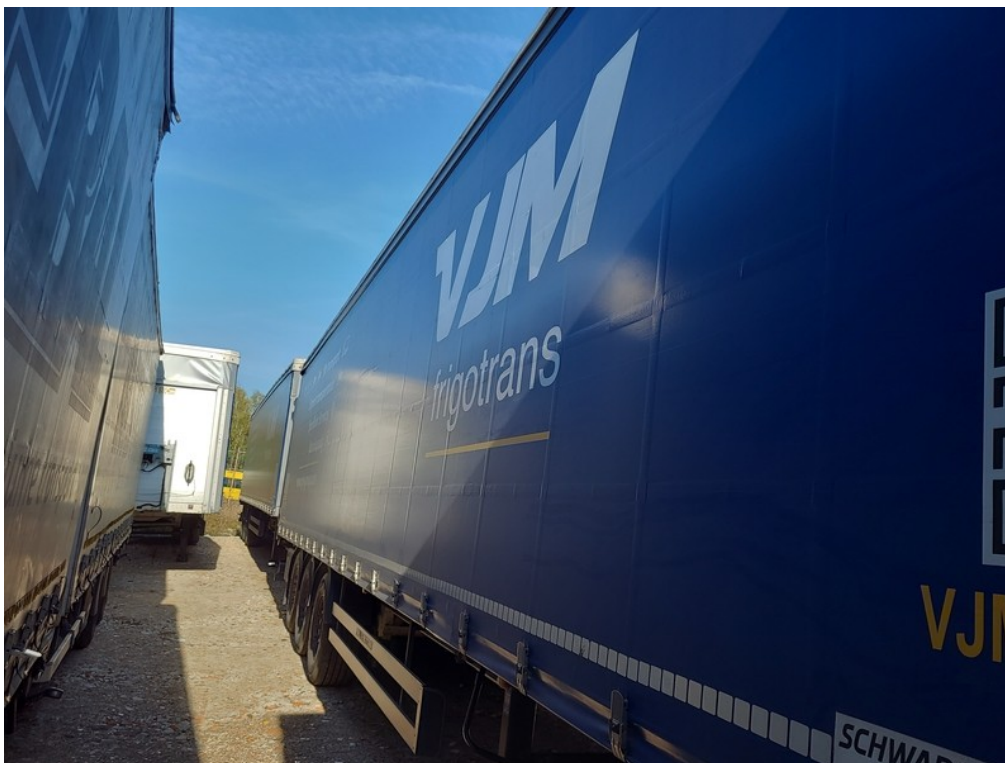
| P.č. | Poškozený díl | Druh poškození | Způsob opravy |
|---|---|---|---|
| 8 | Celková plocha karoserie | Polepy | Odstranit |

8 Celková plocha karoserie - Polepy  
Umístění: Ostatní  
Způsob opravy: Odstranit

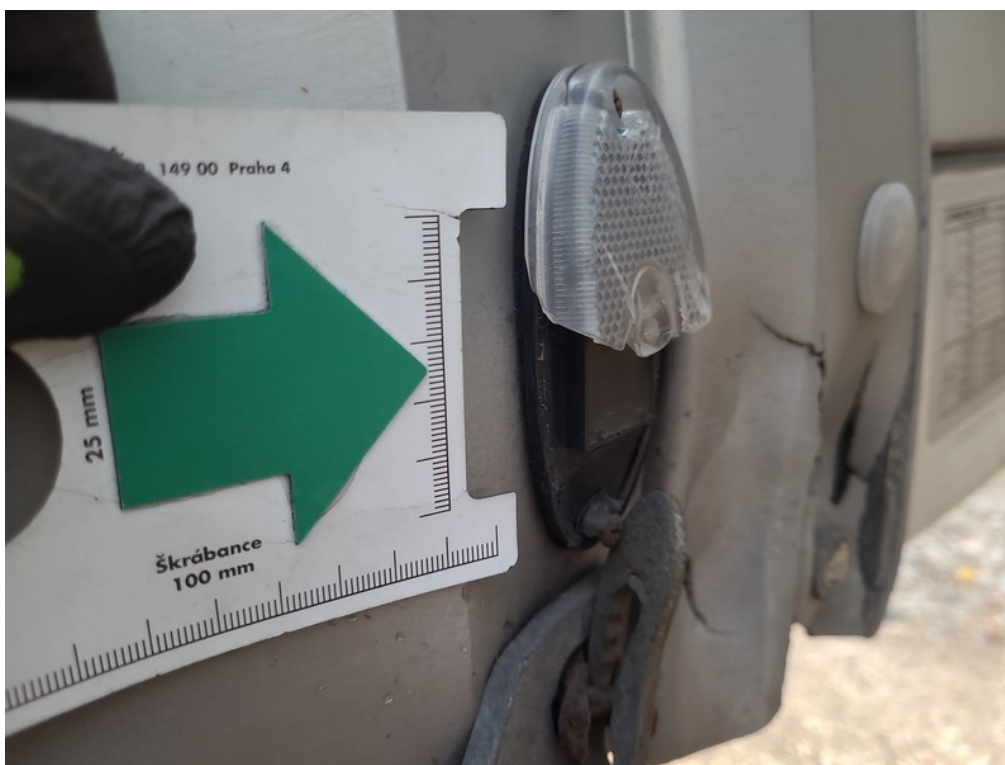
| P.č. | Poškozený díl | Druh poškození | Způsob opravy |
|---|---|---|---|
| 9 | Poziční světlo | Prasklina | Vyměnit |

9 Poziční světlo - Prasklina  
Umístění: Ostatní  
Způsob opravy: Vyměnit

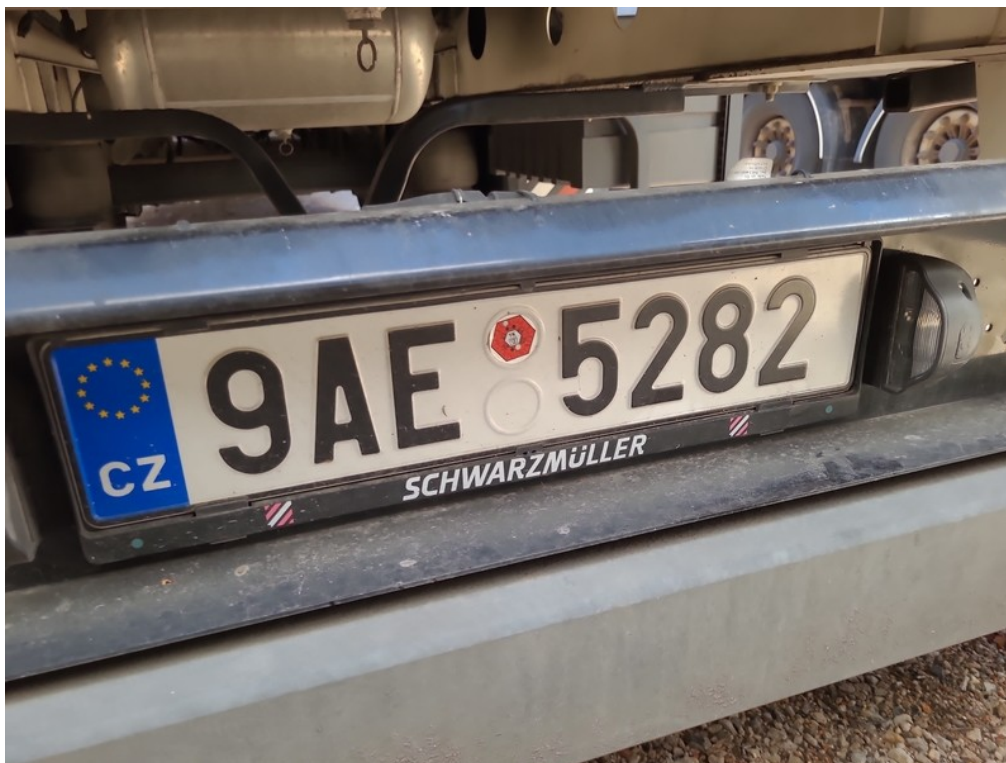
| P.č. | Poškozený díl | Druh poškození | Způsob opravy |
|---|---|---|---|
| 10 | Osvědčení o registraci vozidla | Chybí | Doplnit/dodat |

10 Osvědčení o registraci vozidla - Chybí  
Umístění: Ostatní  
Způsob opravy: Doplnit/dodat
