# DEKRA CZ a.s.

## ÚDAJE O VOZIDLE

| RZ: | 9AE5726 | VIN: | VAVWS1339D477630 |
| Model vozidla: | Schwarzmüller | Provedení: | SPA 3/E |

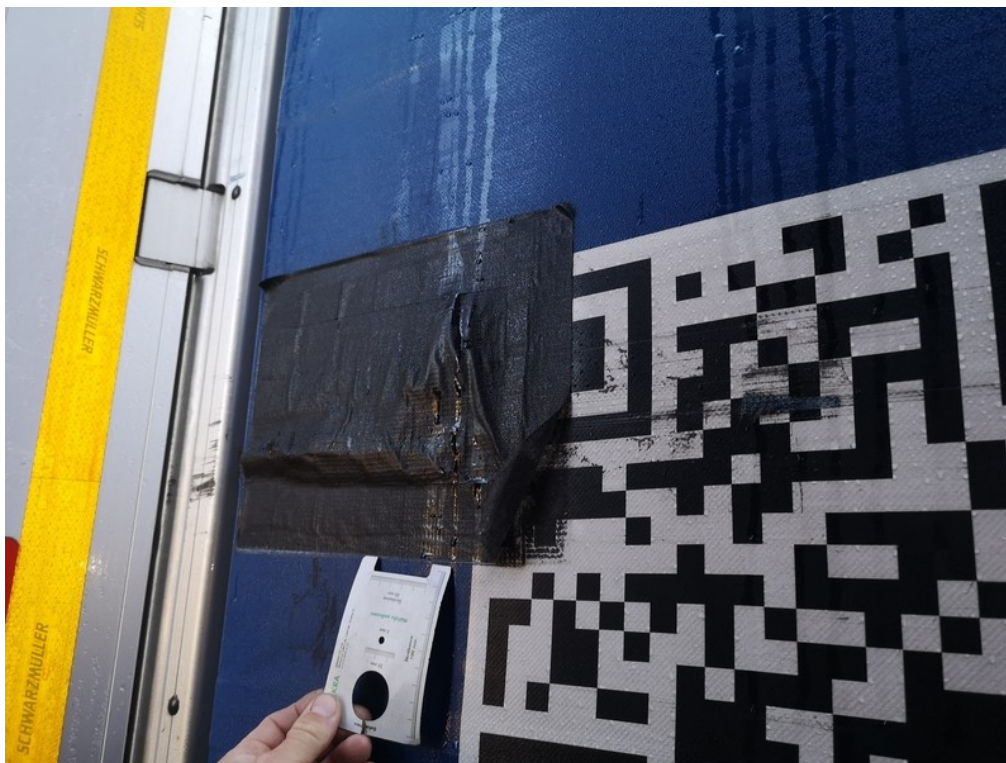
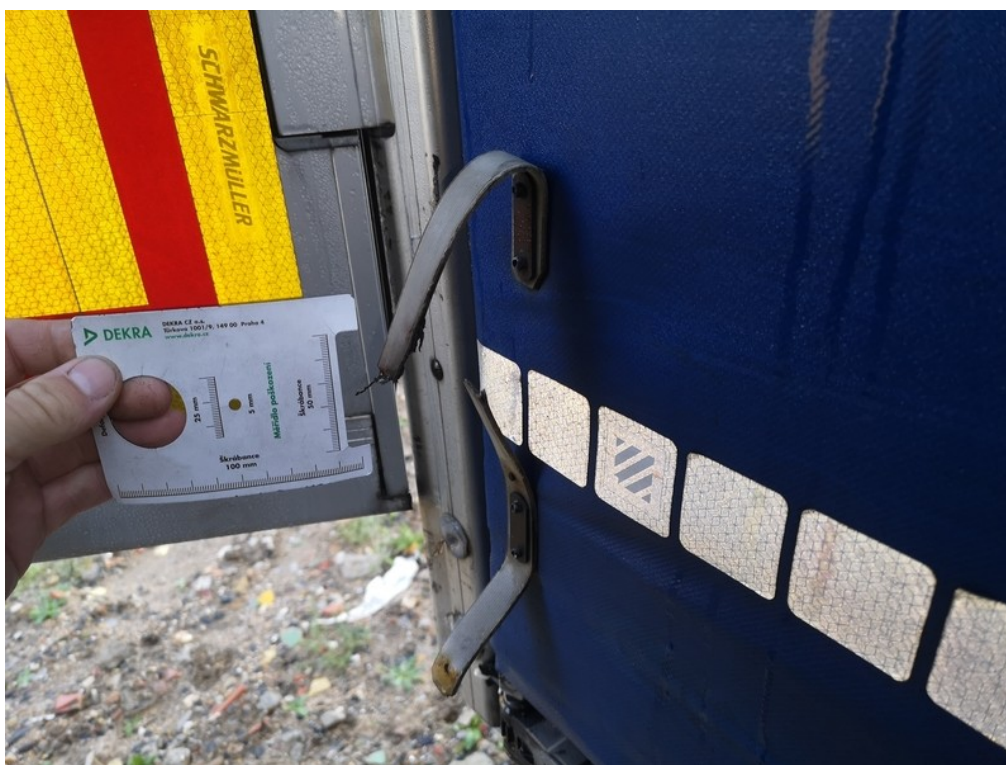
| P.č. | Poškozený díl | Druh poškození | Způsob opravy |
|---|---|---|---|
| 1 | P bok plachty | Prasklina | Opravit |

### 1 P bok plachty - Prasklina

Exteriér (vnější prostor)  
Opravit

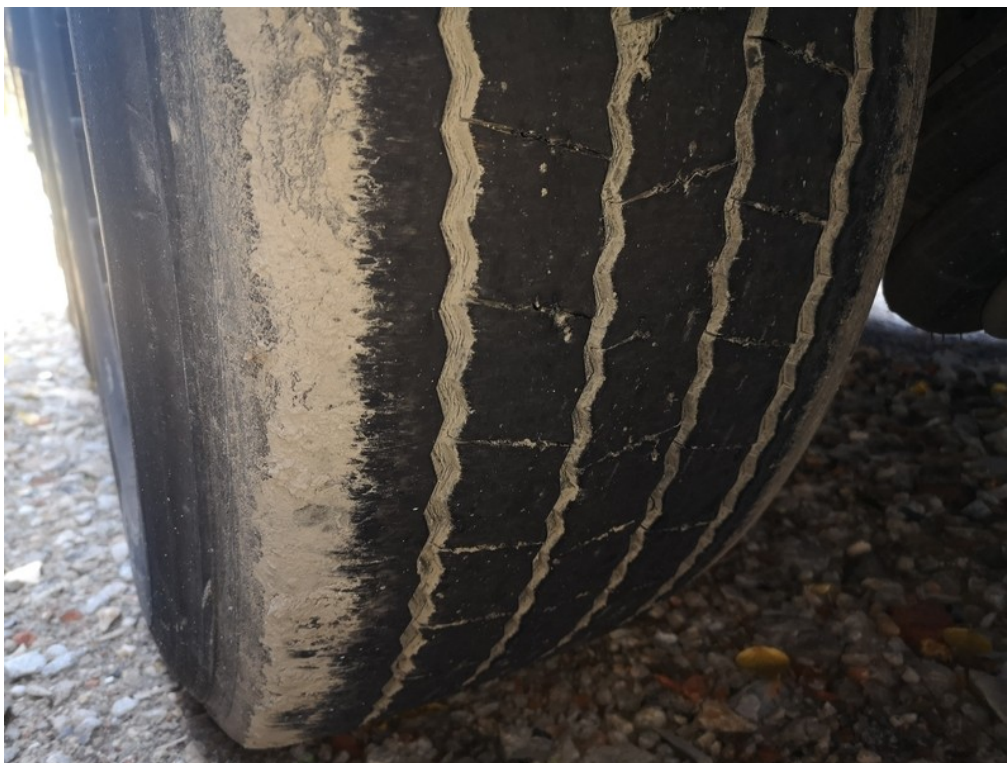
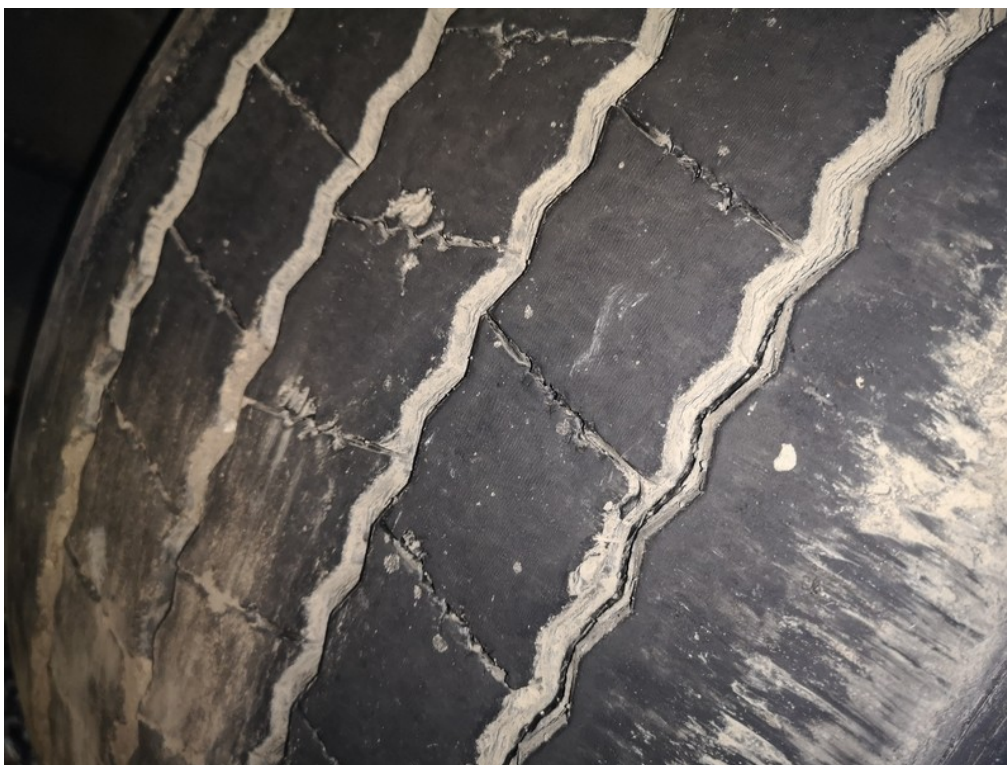
| P.č. | Poškozený díl | Druh poškození | Způsob opravy |
|---|---|---|---|
| 2 | Pneumatika PP kola | Prasklina | Vyměnit |

### 2 Pneumatika PP kola - Prasklina

Exteriér (vnější prostor)  
Vyměnit

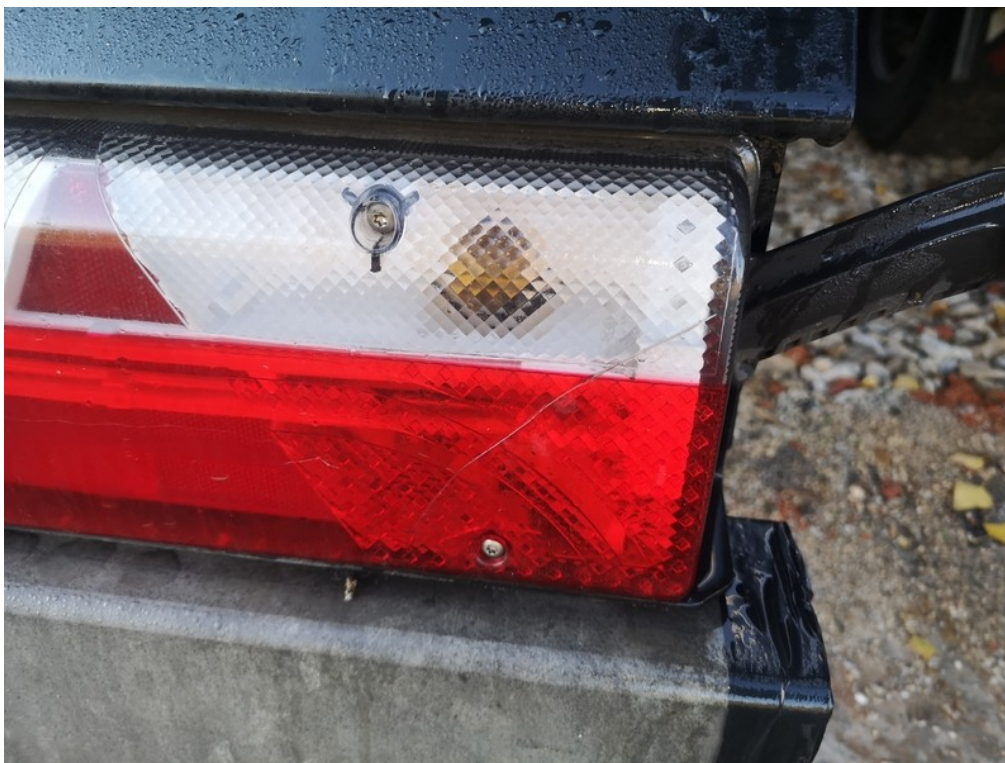
| P.č. | Poškozený díl | Druh poškození | Způsob opravy |
|---|---|---|---|
| 3 | Koncové světlo pravé | Prasklina | Vyměnit |

**3 Koncové světlo pravé - Prasklina**

Exteriér (vnější prostor)  
Vyměnit

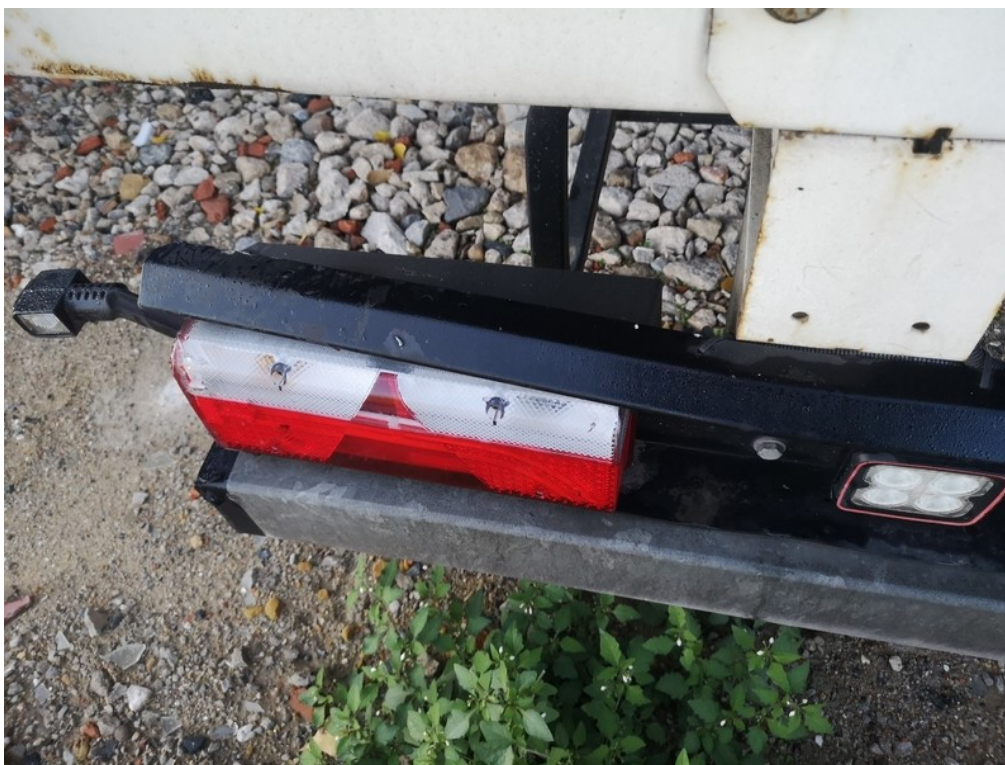
| P.č. | Poškozený díl | Druh poškození | Způsob opravy |
|---|---|---|---|
| 4 | Zadní nárazník | Deformace | Vyměnit |

**4 Zadní nárazník - Deformace**

Exteriér (vnější prostor)  
Vyměnit

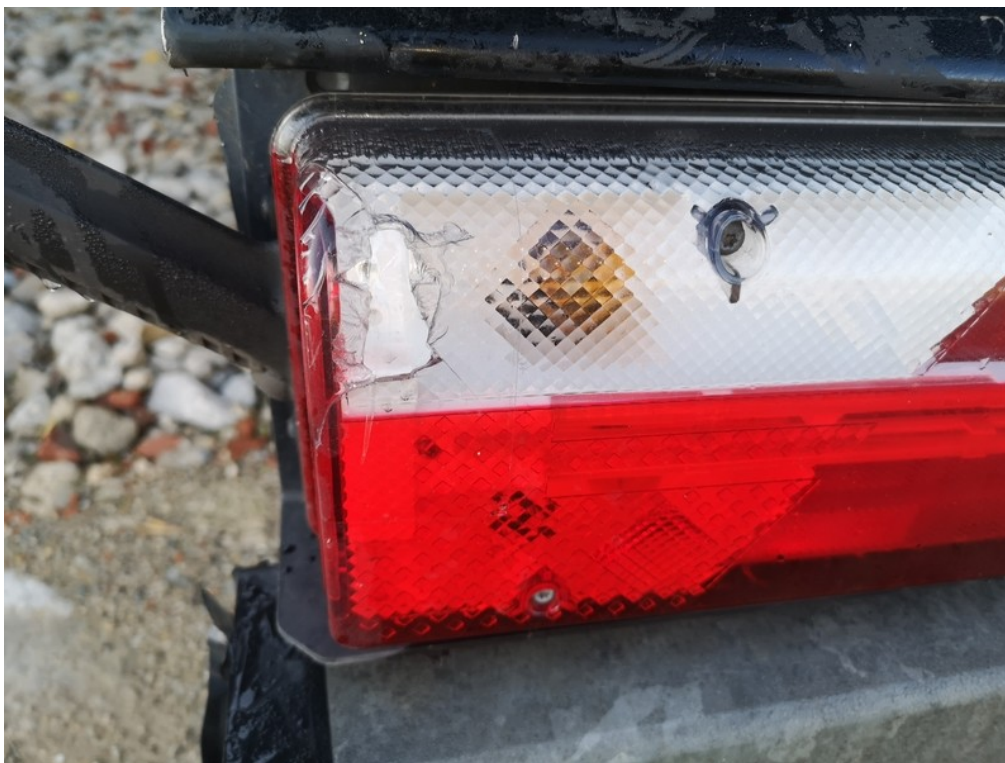
| P.č. | Poškozený díl | Druh poškození | Způsob opravy |
|---|---|---|---|
| 5 | Koncové světlo levé | Prasklina | Vyměnit |

**5 Koncové světlo levé - Prasklina**

Exteriér (vnější prostor)  
Vyměnit

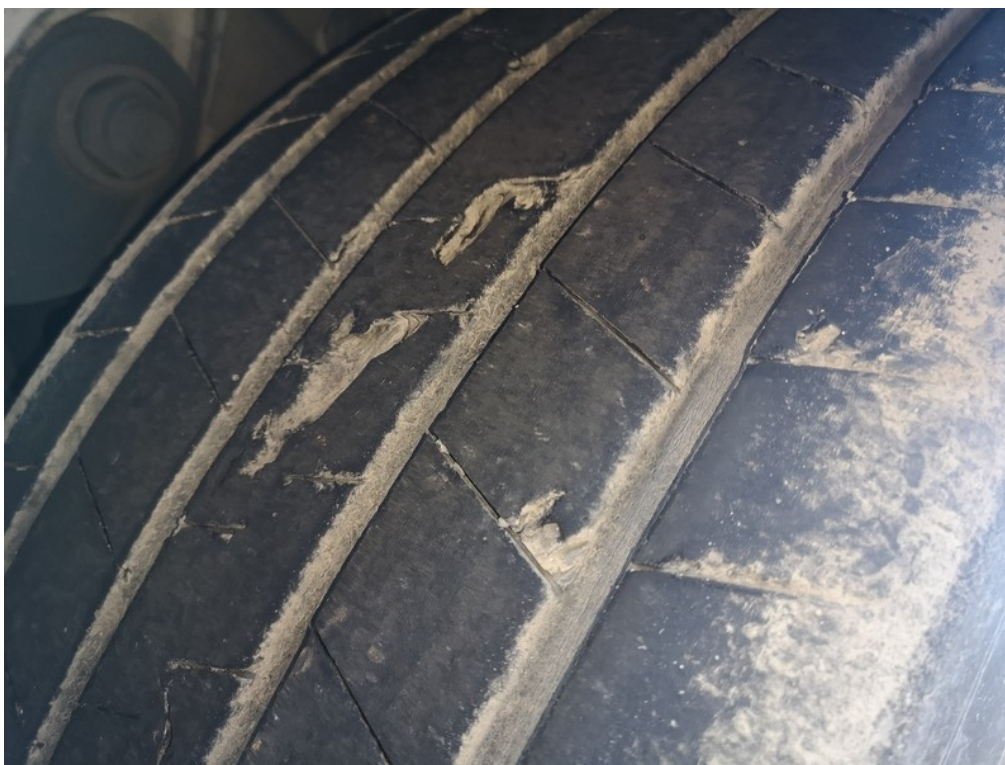
| P.č. | Poškozený díl | Druh poškození | Způsob opravy |
|---|---|---|---|
| 6 | Pneumatika LP kola | Prasklina | Vyměnit |

**6 Pneumatika LP kola - Prasklina**

Exteriér (vnější prostor)  
Vyměnit

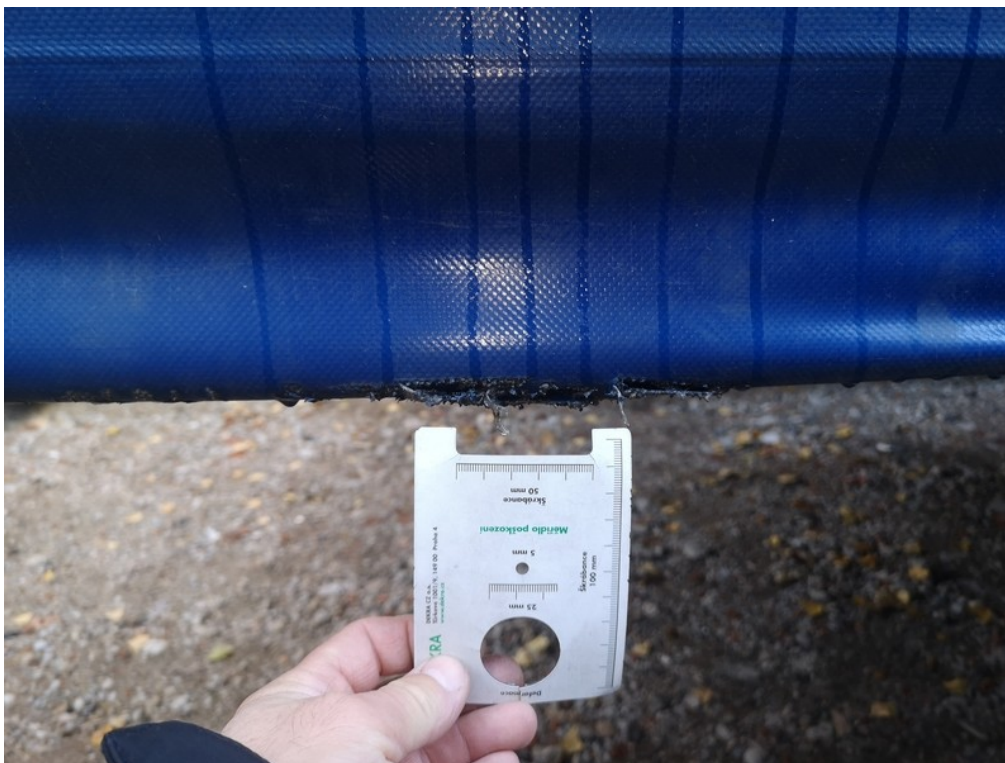
| P.č. | Poškozený díl | Druh poškození | Způsob opravy |
|---|---|---|---|
| 7 | L bok plachty | Prasklina | Opravit |

### 7 L bok plachty - Prasklina

Exteriér (vnější prostor)  
Opravit

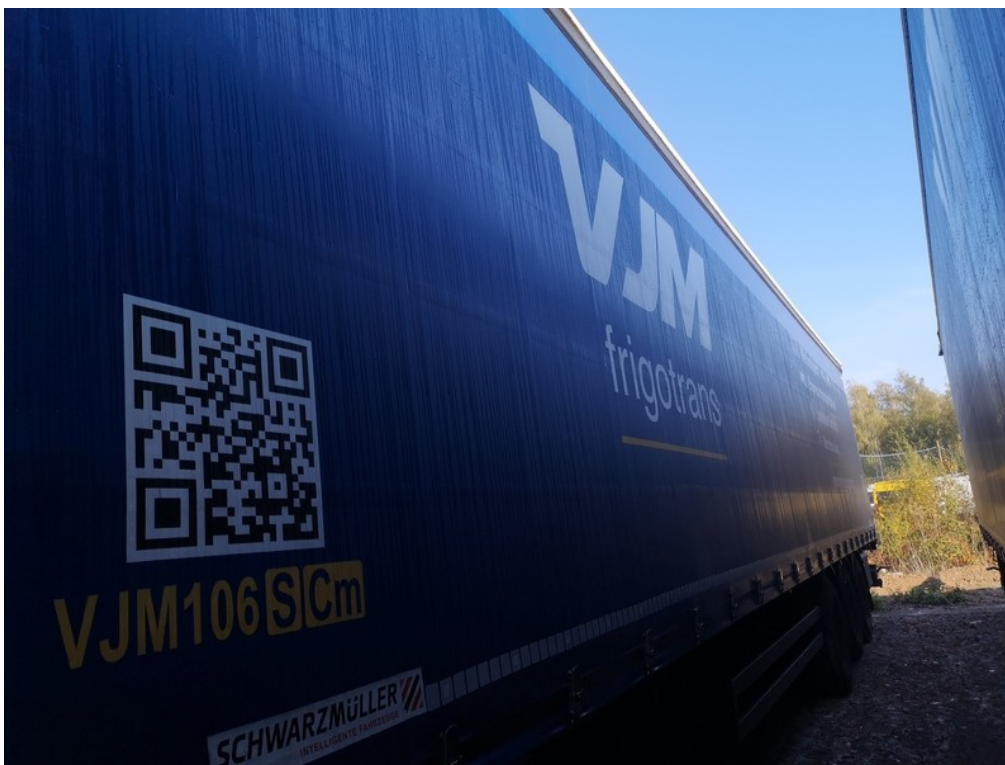
| P.č. | Poškozený díl | Druh poškození | Způsob opravy |
|---|---|---|---|
| 8 | Celková plocha karoserie | Polepy | Odstranit |

### 8 Celková plocha karoserie - Polepy

Ostatní  
Odstranit

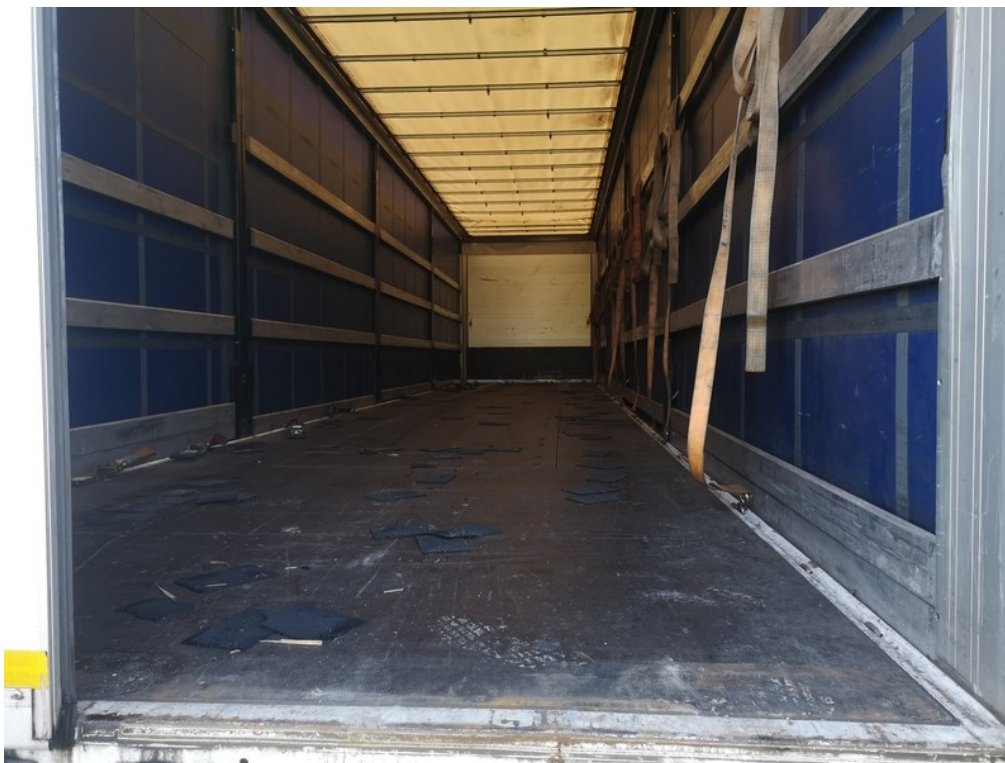
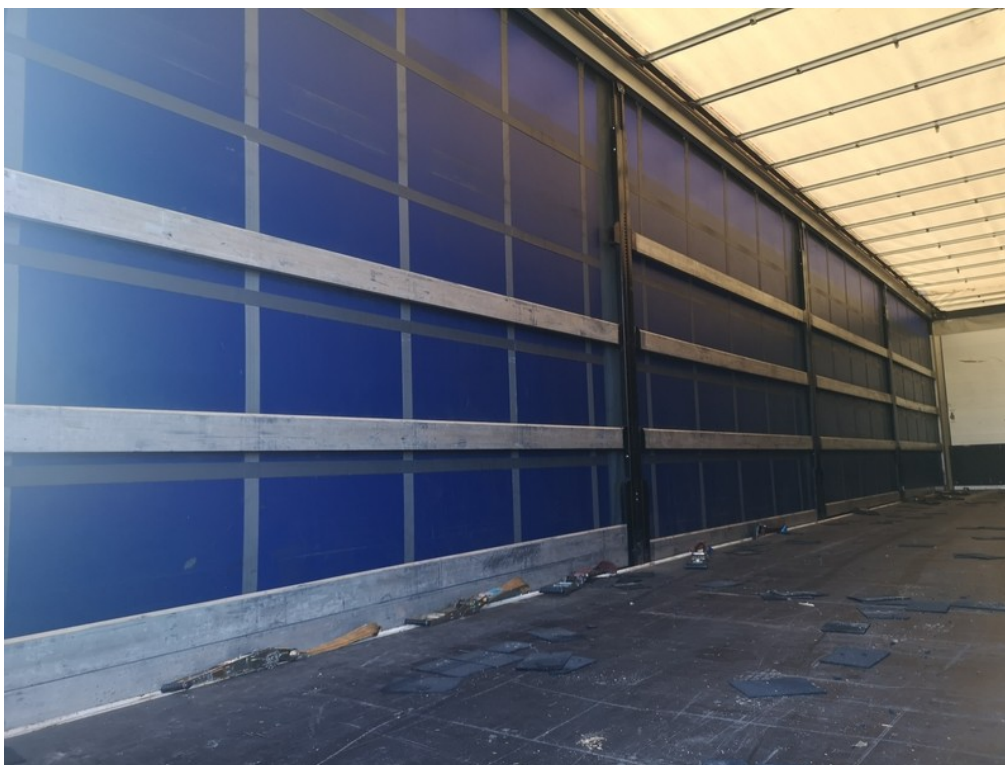
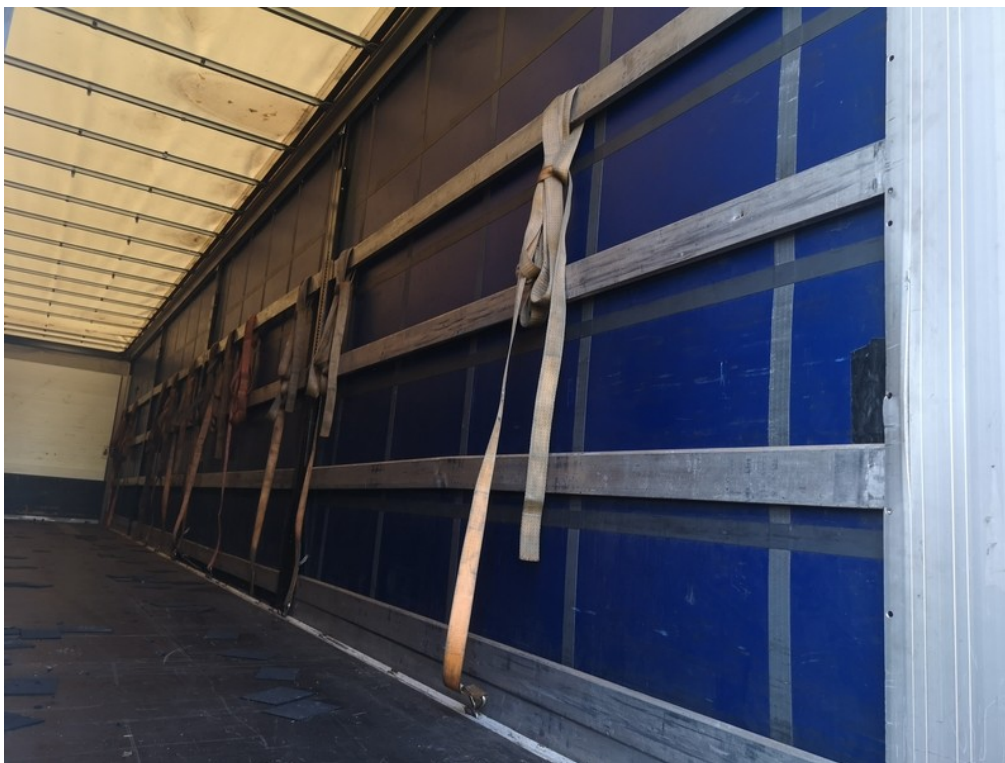
| P.č. | Poškozený díl | Druh poškození | Způsob opravy |
|---|---|---|---|
| 9 | Nákladový prostor | Deformace | Opravit |

9 **Nákladový prostor - Deformace**  
Umístění: Ostatní  
Způsob opravy: Opravit
