## DEKRA CZ a.s.

### ÚDAJE O VOZIDLE

| RZ: | 9AE5764 | VIN: | VAVWS1339D477640 |

SEZNAM POŠKOZENÍ

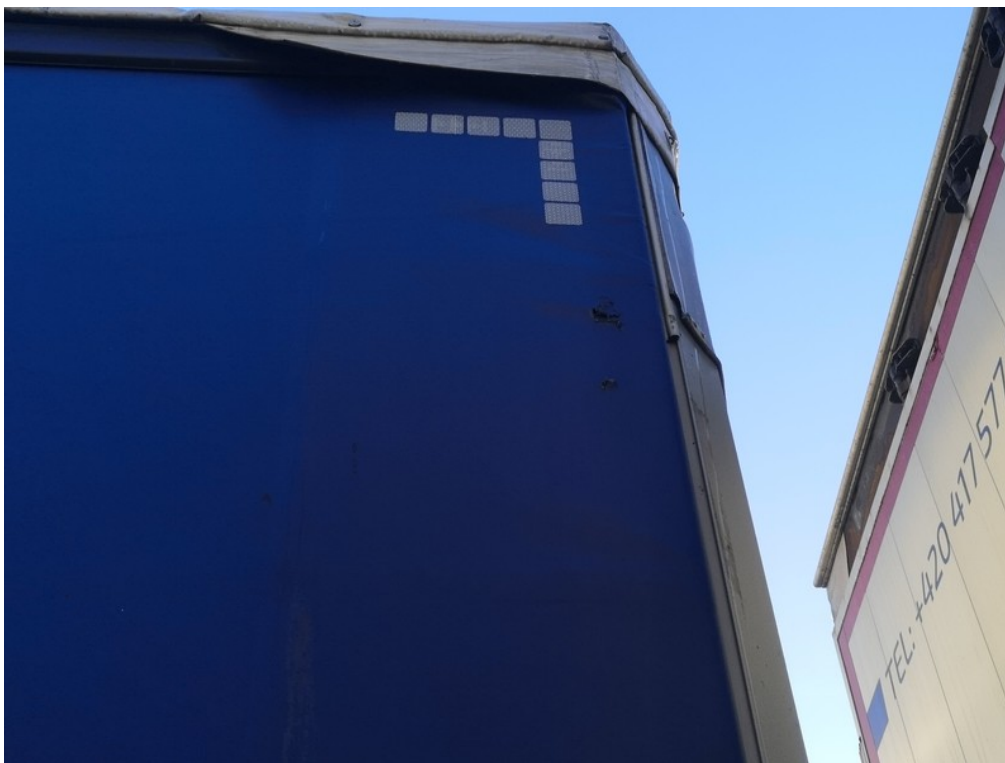
| P.č. | Poškozený díl | Druh poškození | Způsob opravy |
|---|---|---|---|
| 1 | P bok plachty | Prasklina | Opravit |

### 1 P bok plachty - Prasklina

Exteriér (vnější prostor)  
Opravit

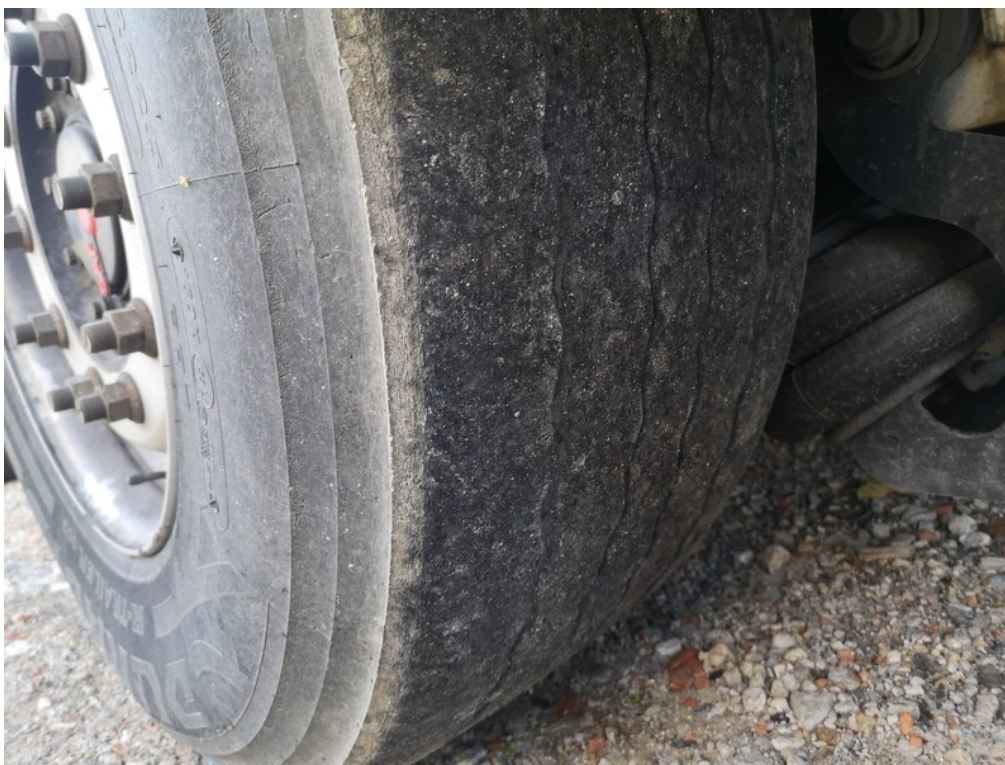
| | Značka pneu | Rozměr pneu | Druh pneu | Vzorek pneu (mm) |
|---|---|---|---|---|
| 1. Náprava přední 1. Pneu pravá | Bridgestone | 385/65r22.5 | Smíšené | 2 |

| P.č. | Poškozený díl | Druh poškození | Způsob opravy |
|---|---|---|---|
| 2 | Pneumatika PP kola | Opotřebení | Vyměnit |

### 2 Pneumatika PP kola - Opotřebení

Exteriér (vnější prostor)  
Vyměnit

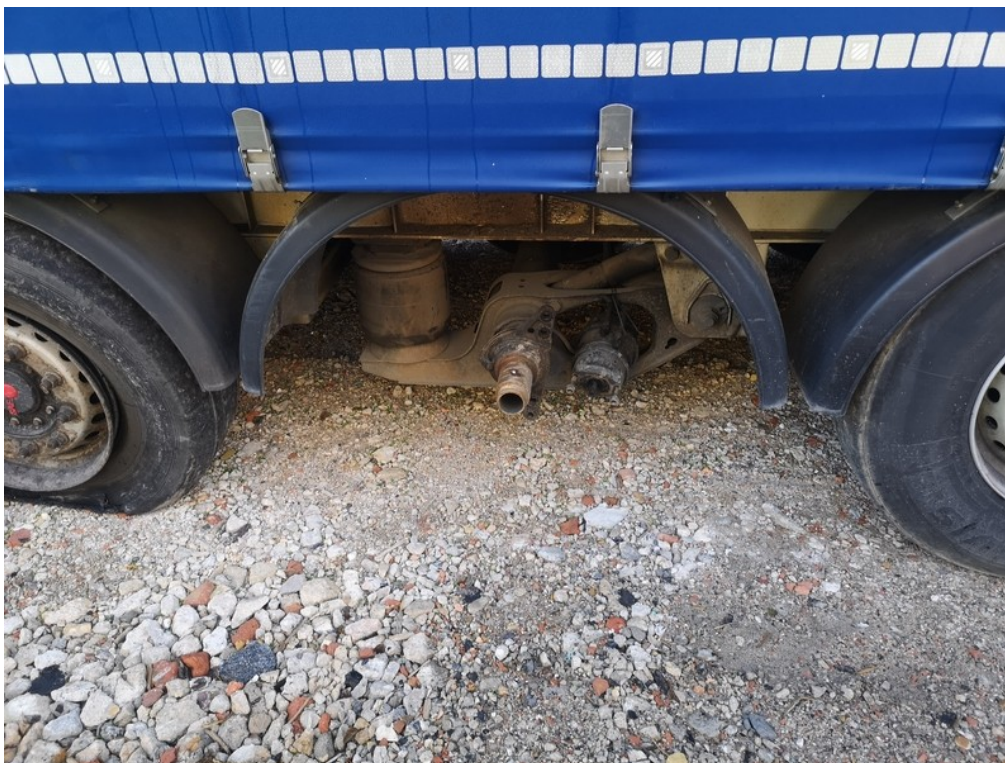
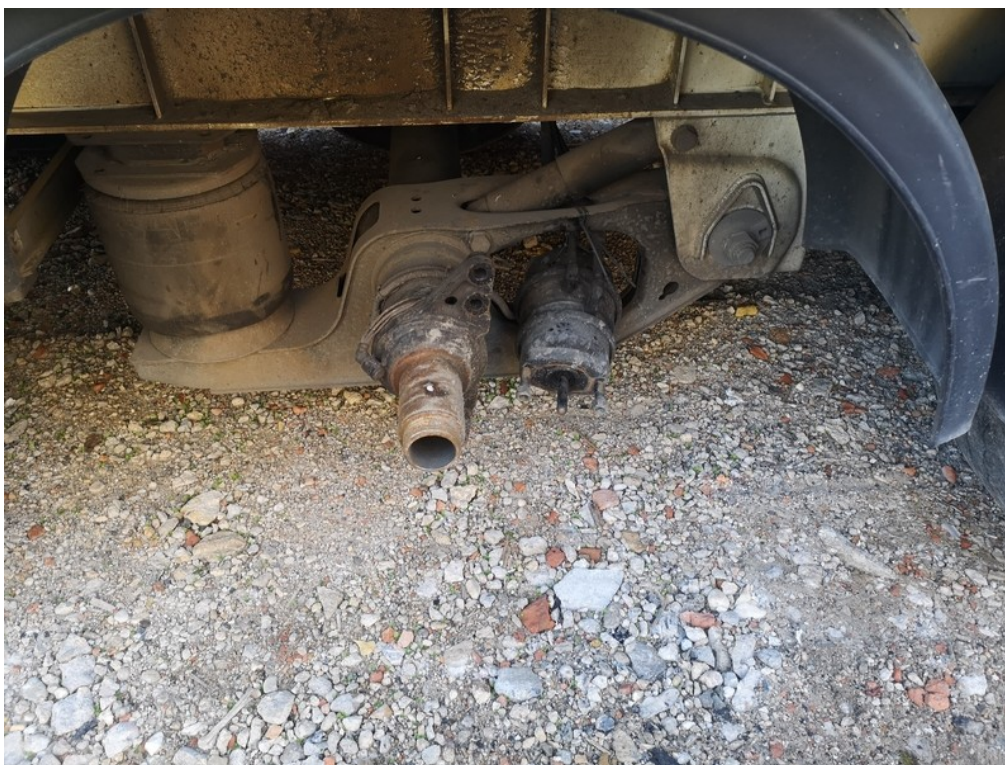
| P.č. | Poškozený díl | Druh poškození | Způsob opravy |
|---|---|---|---|
| 3 | 2. Náprava | Nekompletní | Doplnit/dodat |

3 2. Náprava - Nekompletní  
Umístění:  
Způsob opravy:

Viz popis k poškození č. 3

Exteriér (vnější prostor)  
Doplnit/dodat

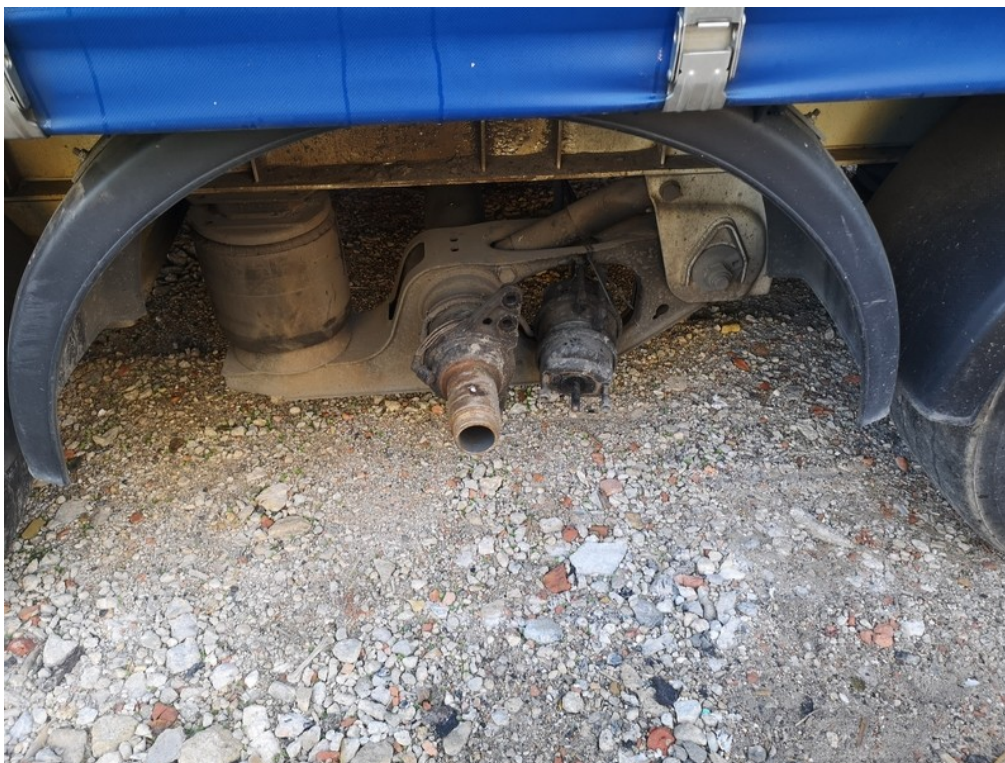
| P.č. | Poškozený díl | Druh poškození | Způsob opravy |
|---|---|---|---|
| 4 | Pneumatika PZ kola | Chybí | Doplnit/dodat |

### 4 Pneumatika PZ kola - Chybí

Exteriér (vnější prostor)  
Doplnit/dodat

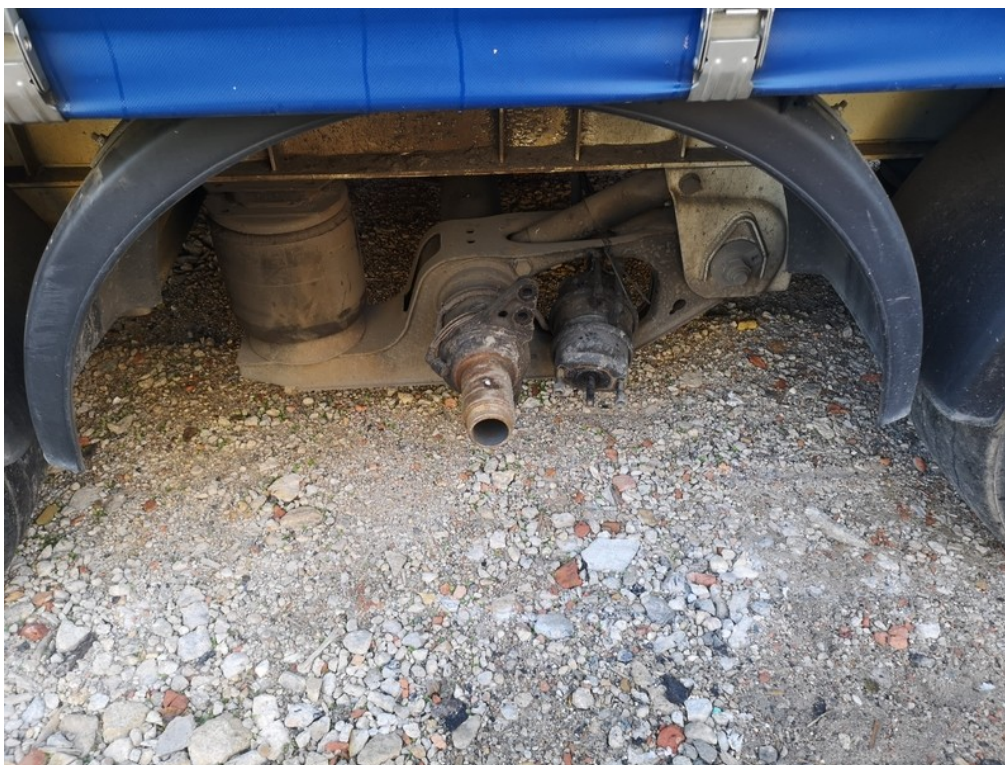
| P.č. | Poškozený díl | Druh poškození | Způsob opravy |
|---|---|---|---|
| 5 | Disk PZ kola | Chybí | Doplnit/dodat |

### 5 Disk PZ kola - Chybí

Exteriér (vnější prostor)  
Doplnit/dodat

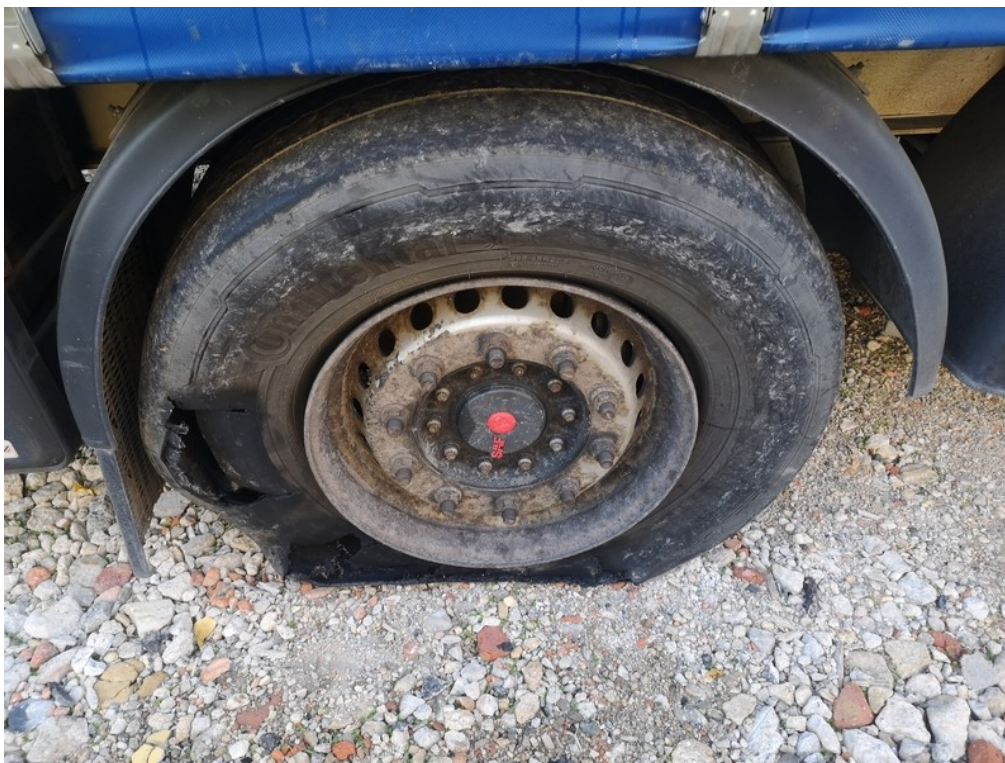
| P.č. | Poškozený díl | Druh poškození | Způsob opravy |
|---|---|---|---|
| 6 | Pneumatika PZ kola | Prasklina | Vyměnit |

**6 Pneumatika PZ kola - Prasklina**

Exteriér (vnější prostor)  
Vyměnit

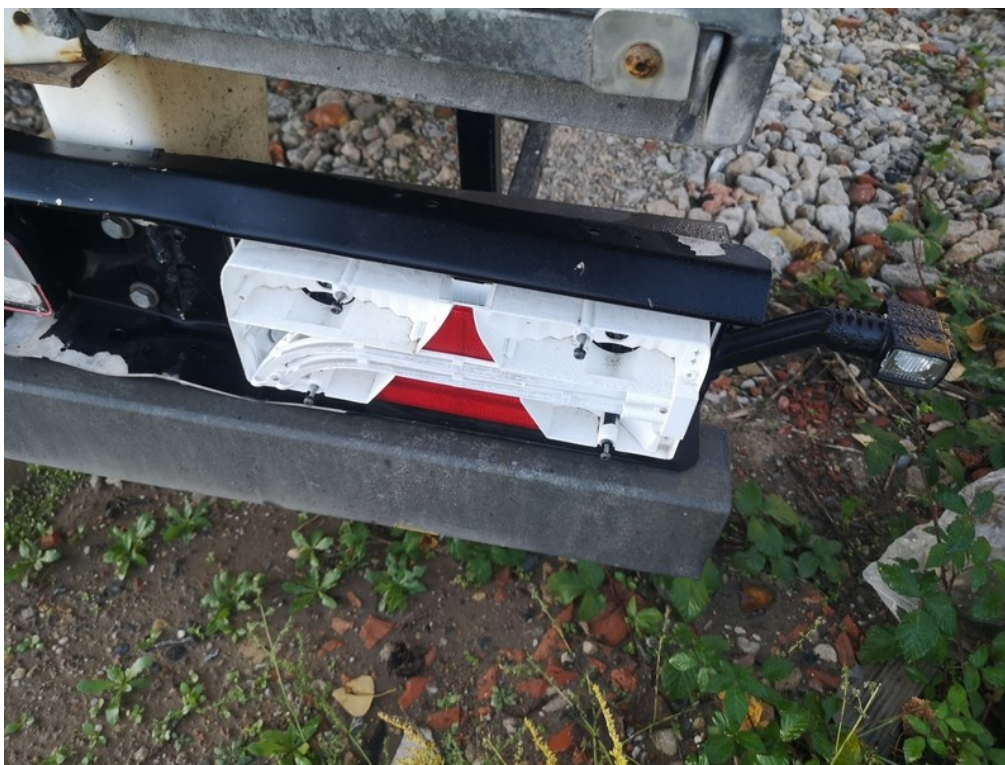
| P.č. | Poškozený díl | Druh poškození | Způsob opravy |
|---|---|---|---|
| 7 | Koncové světlo pravé | Prasklina | Vyměnit |

**7 Koncové světlo pravé - Prasklina**

Exteriér (vnější prostor)  
Vyměnit

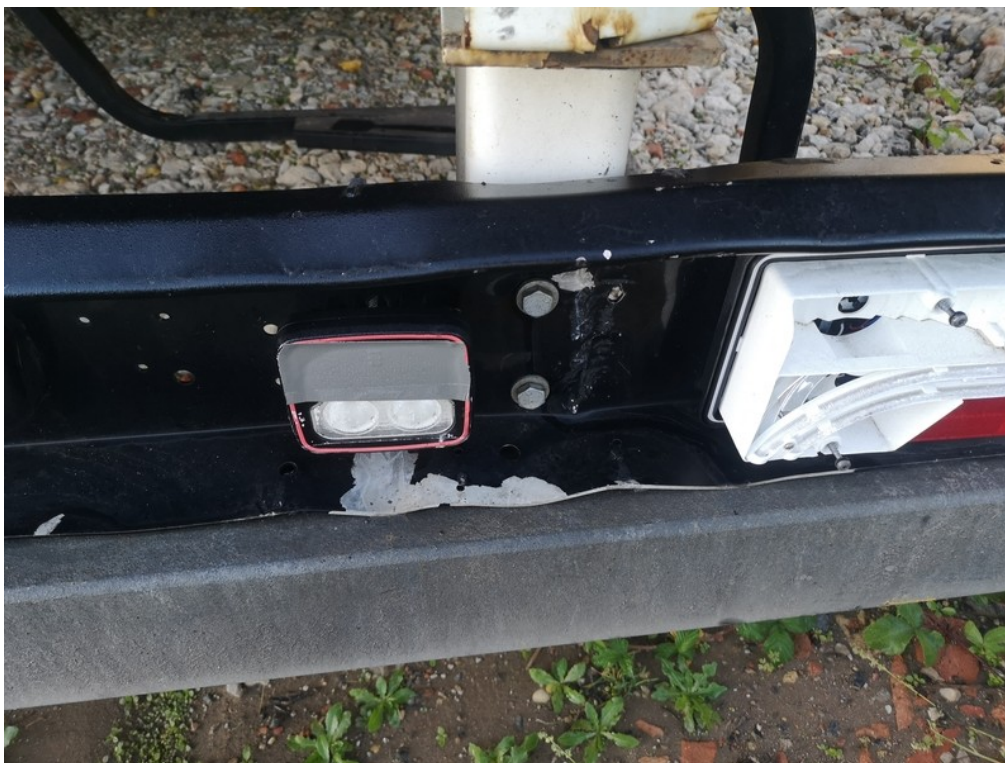
| P.č. | Poškozený díl | Druh poškození | Způsob opravy |
|---|---|---|---|
| 8 | Zadní nárazník | Deformace | Vyměnit |

**8 Zadní nárazník - Deformace**

Exteriér (vnější prostor)  
Vyměnit

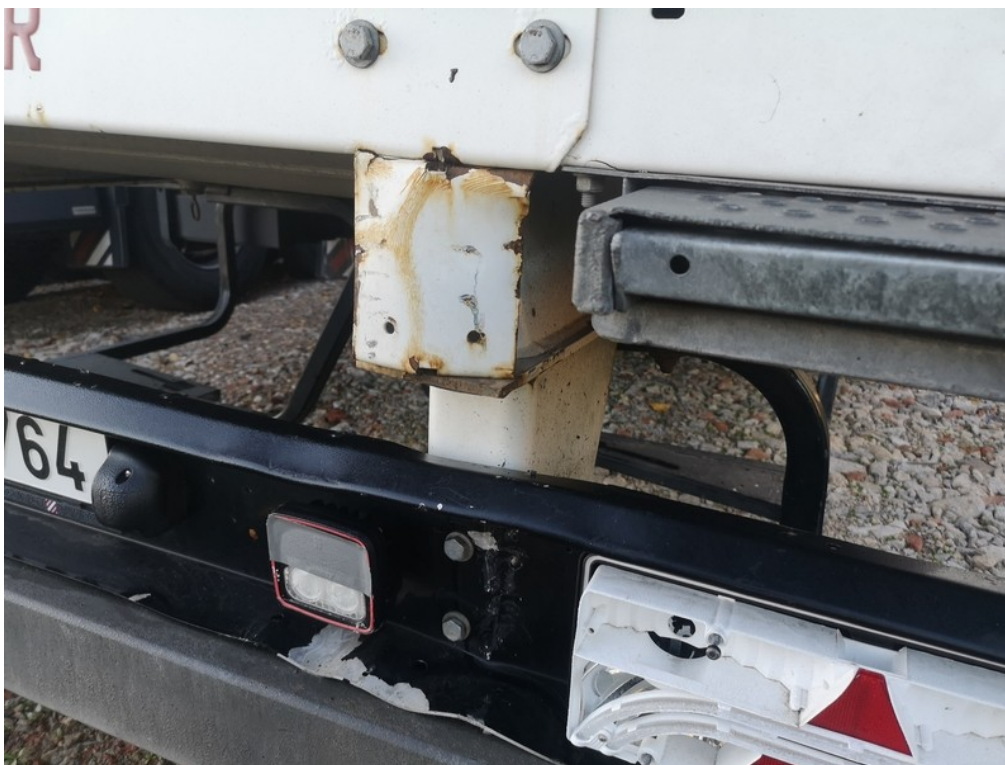
| P.č. | Poškozený díl | Druh poškození | Způsob opravy |
|---|---|---|---|
| 9 | Zadní čelo | Deformace | Opravit |

**9 Zadní čelo - Deformace**

Exteriér (vnější prostor)  
Opravit

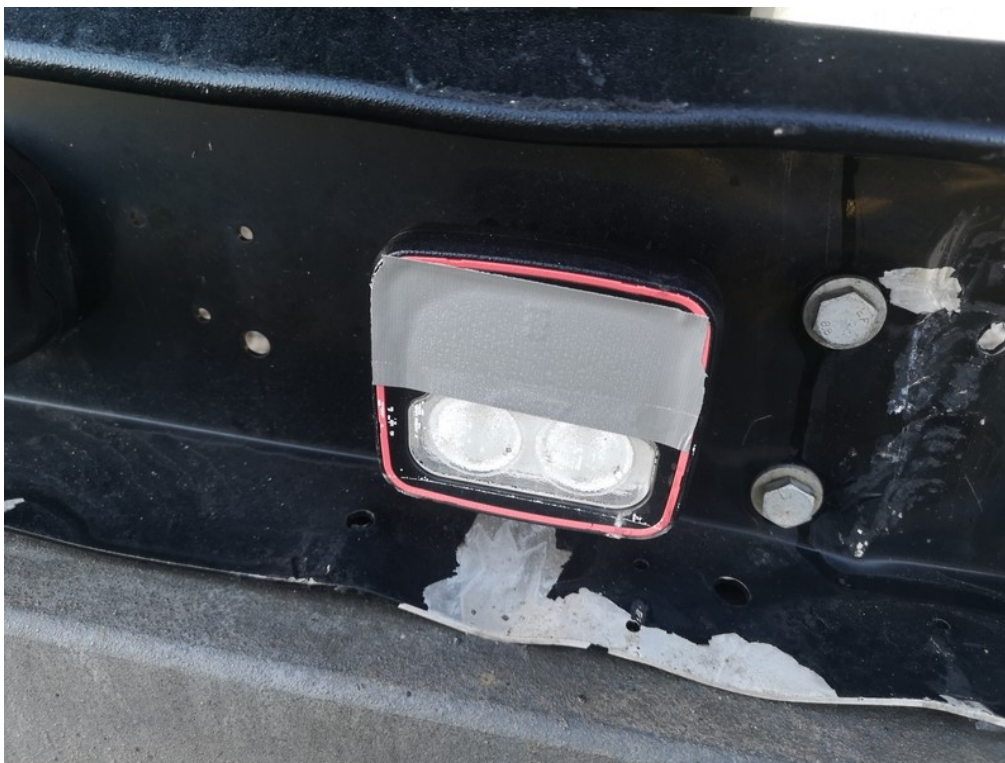
| P.č. | Poškozený díl | Druh poškození | Způsob opravy |
|---|---|---|---|
| 10 | Zadní světlomet | Prasklina | Vyměnit |

**10 Zadní světlomet - Prasklina**  
Umístění:  
Způsob opravy:

Exteriér (vnější prostor)  
Vyměnit

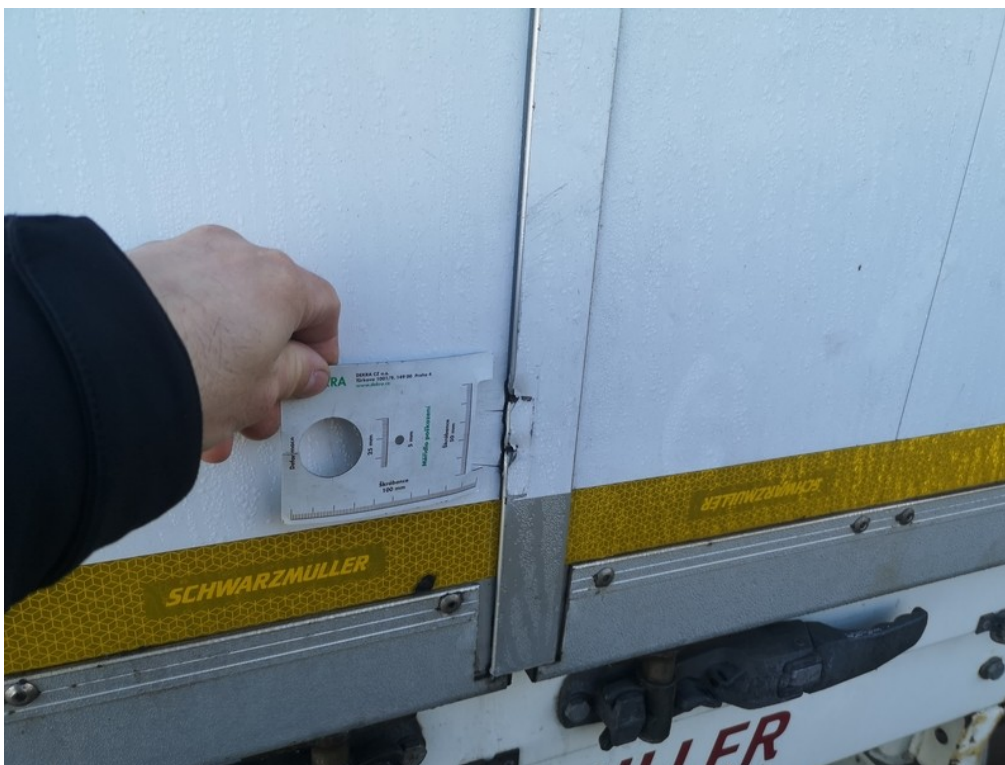
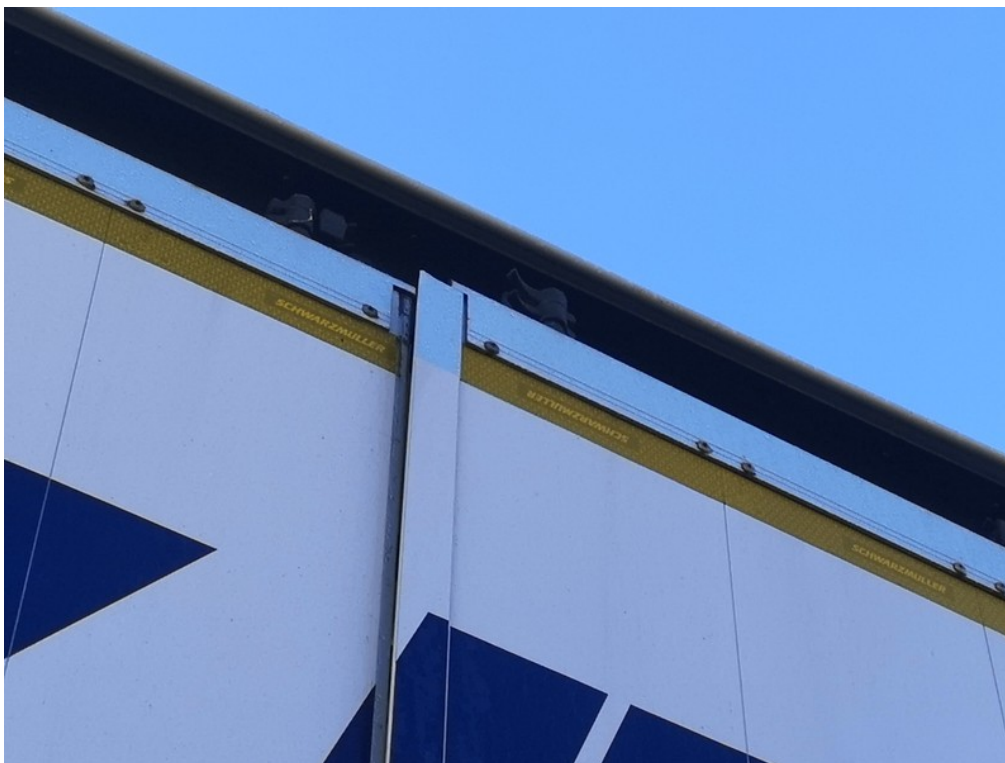
| P.č. | Poškozený díl | Druh poškození | Způsob opravy |
|---|---|---|---|
| 11 | Dveře zadní nákladové P křídlo | Deformace | Opravit |

**11 Dveře zadní nákladové P křídlo - Deformace**  
Umístění:  
Způsob opravy:

Viz popis k poškození č. 11

Exteriér (vnější prostor)  
Opravit

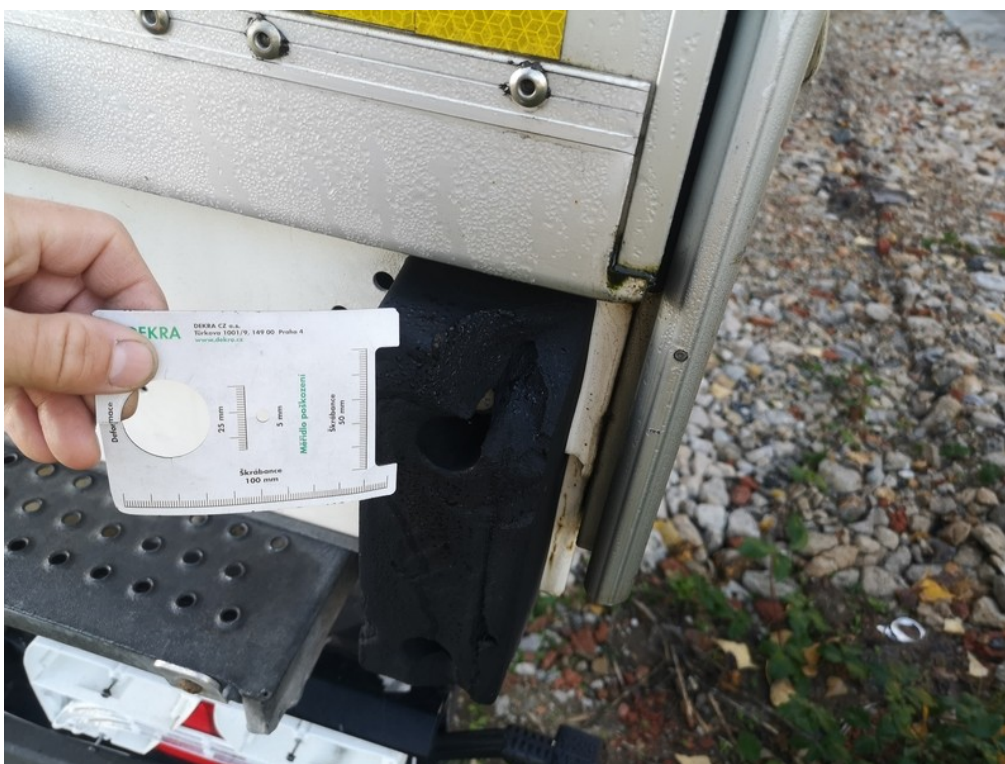
| P.č. | Poškozený díl | Druh poškození | Způsob opravy |
|---|---|---|---|
| 12 | Zadní doraz | Prasklina | Vyměnit |

**12** Zadní doraz - Prasklina  
Umístění:  
Způsob opravy:

Exteriér (vnější prostor)  
Vyměnit

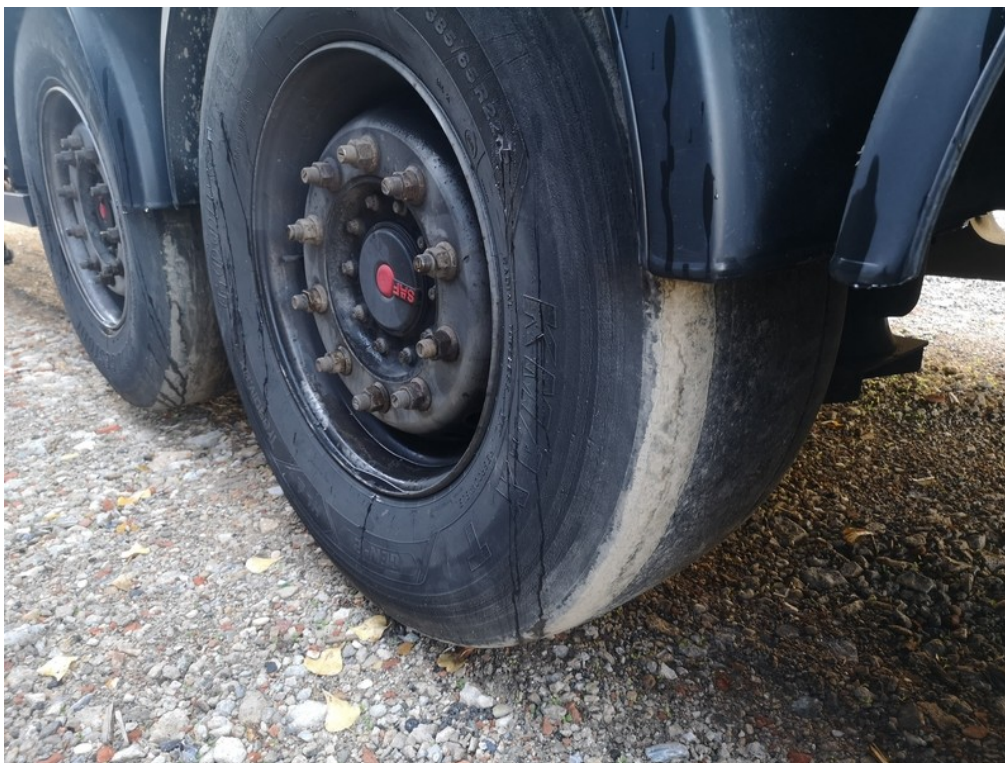
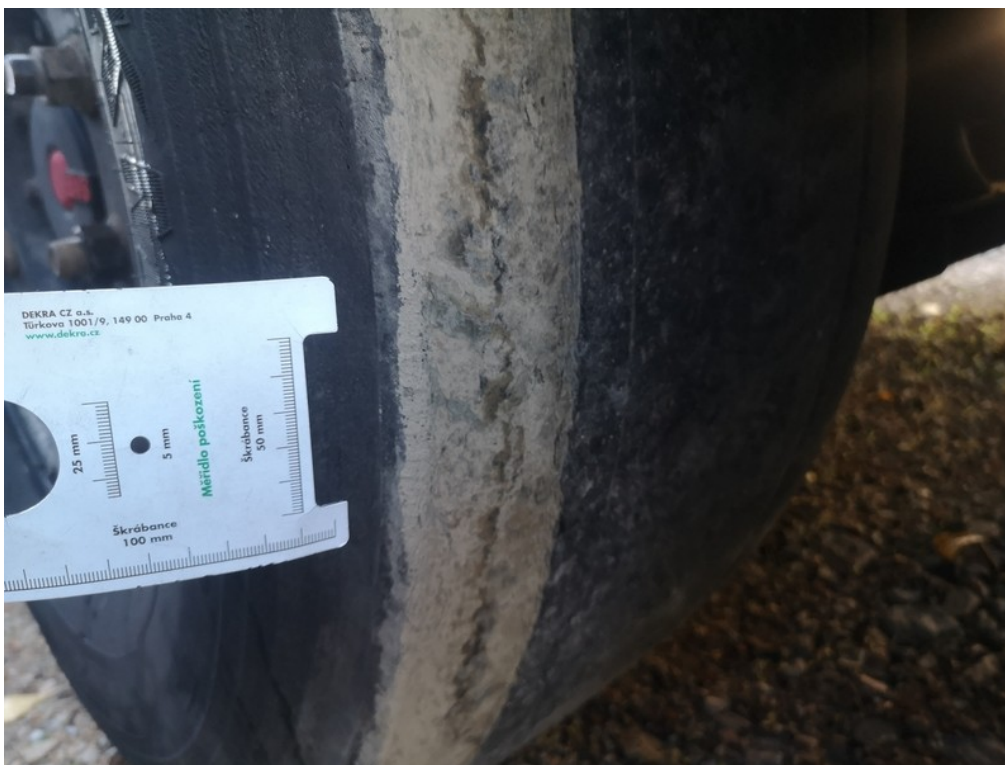
| P.č. | Poškozený díl | Druh poškození | Způsob opravy |
|---|---|---|---|
| 13 | Pneumatika LZ kola | Prasklina | Vyměnit |

### 13 Pneumatika LZ kola - Prasklina

Viz popis k poškození č. 13

Exteriér (vnější prostor)  
Vyměnit

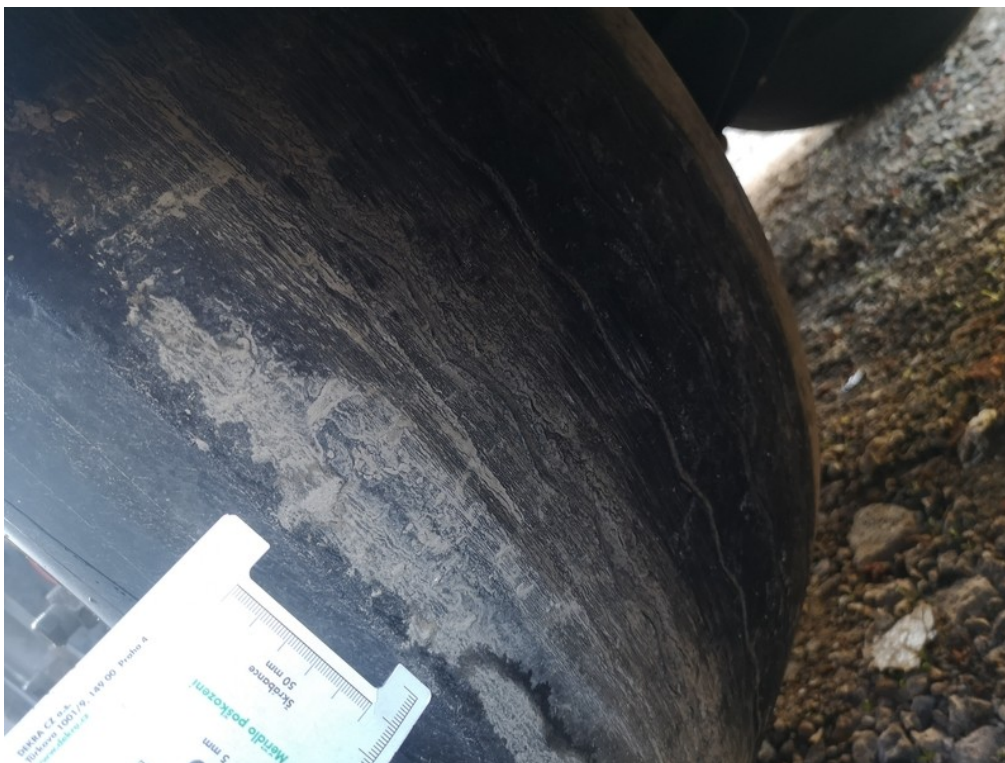
| | Značka pneu | Rozměr pneu | Druh pneu | Vzorek pneu (mm) |
|---|---|---|---|---|
| 1. Náprava přední 1. Pneu levá | Bridgestone | 385/65r22.5 | Smíšené | 2 |

| P.č. | Poškozený díl | Druh poškození | Způsob opravy |
|---|---|---|---|
| 14 | Pneumatika LP kola | Opotřebení | Vyměnit |

### 14 Pneumatika LP kola - Opotřebení

Exteriér (vnější prostor)  
Vyměnit

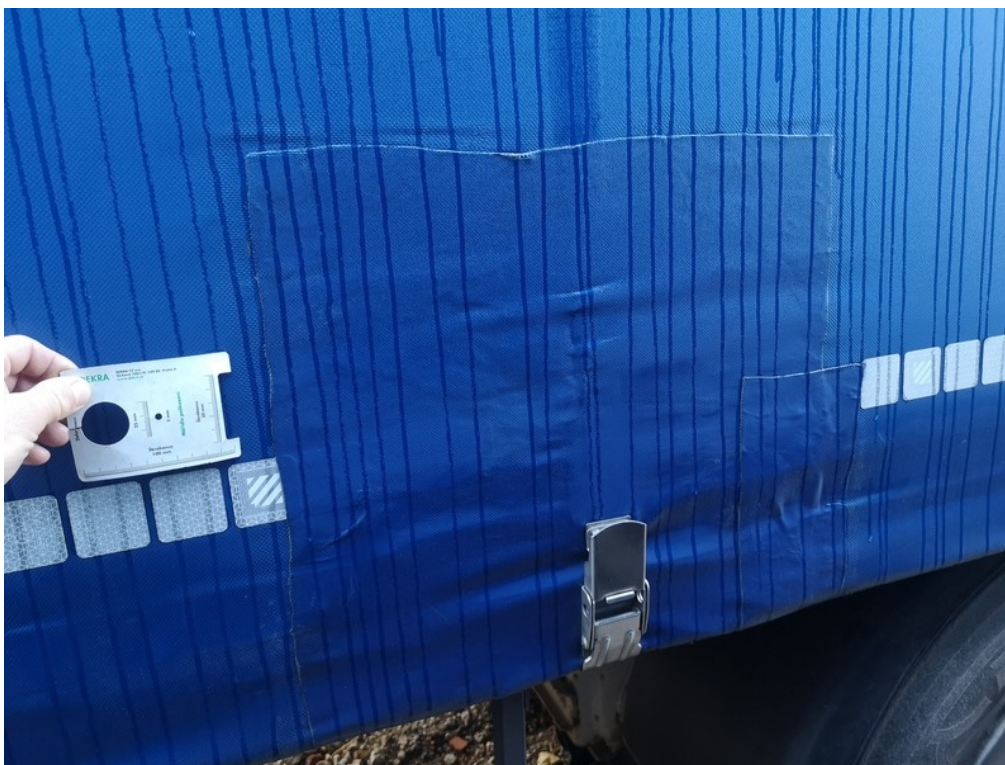
| P.č. | Poškozený díl | Druh poškození | Způsob opravy |
|---|---|---|---|
| 15 | P bok plachty | Prasklina | Opravit |

### 15 P bok plachty - Prasklina

Exteriér (vnější prostor)  
Opravit

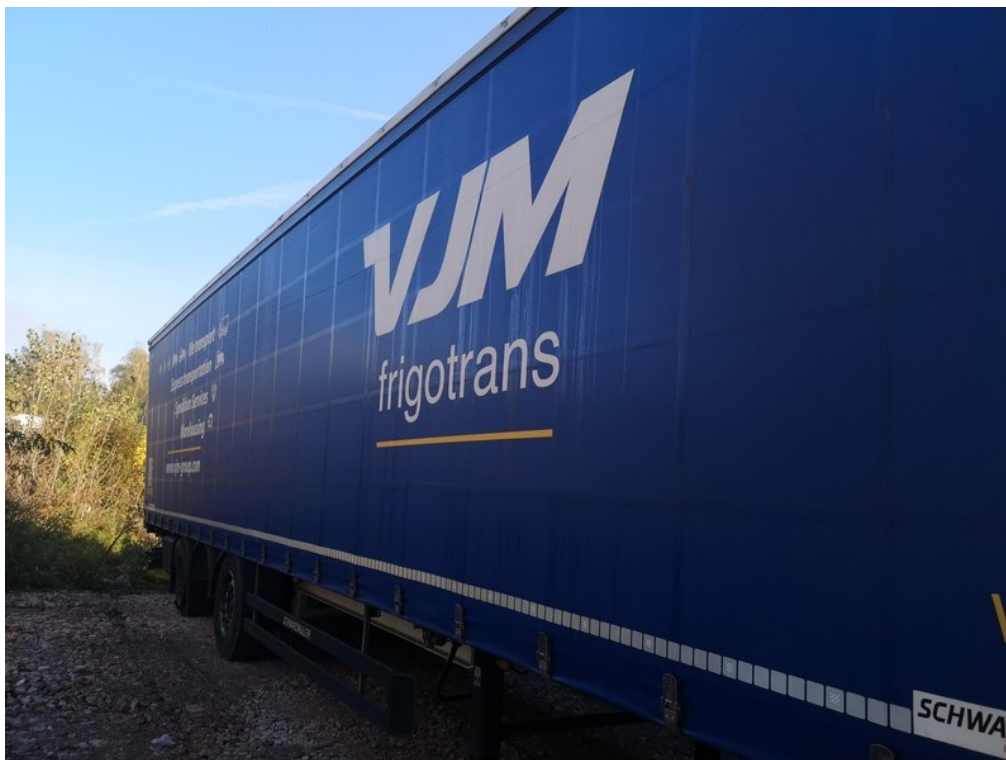
| P.č. | Poškozený díl | Druh poškození | Způsob opravy |
|---|---|---|---|
| 16 | Celková plocha karoserie | Polepy | Odstranit |

16 Celková plocha karoserie - Polepy  
Umístění: Ostatní  
Způsob opravy: Odstranit

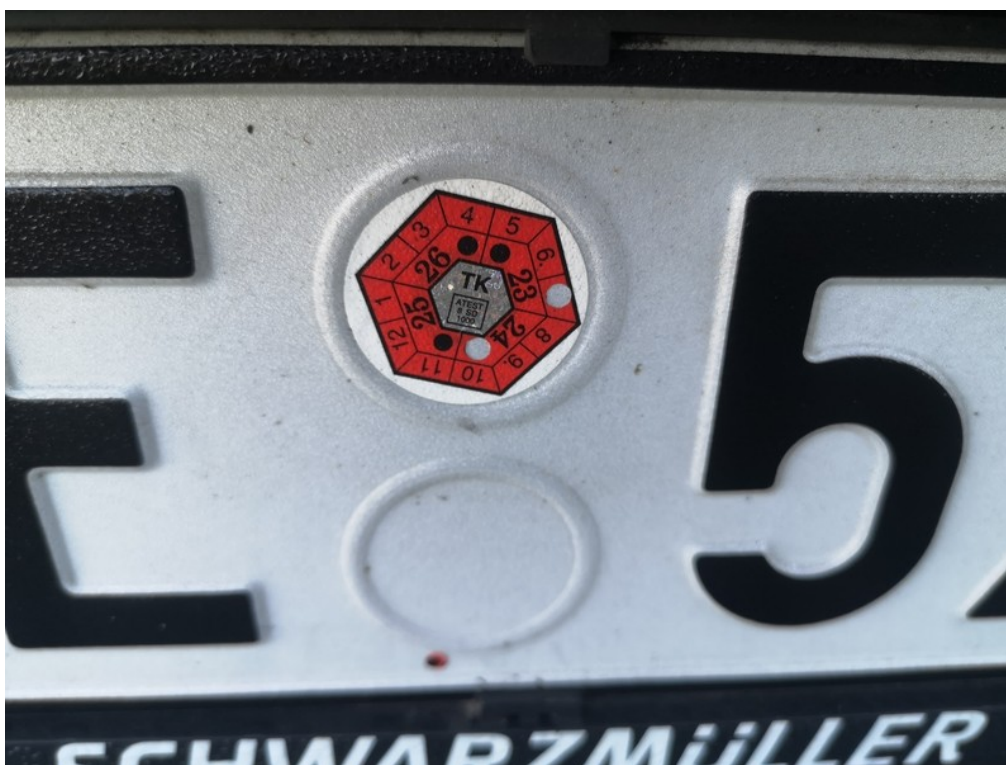
| P.č. | Poškozený díl | Druh poškození | Způsob opravy |
|---|---|---|---|
| 17 | STK - platnost | Chybí | Doplnit/dodat |

17 STK - platnost - Chybí  
Umístění: Ostatní  
Způsob opravy: Doplnit/dodat
