# DEKRA CZ a.s.

## ÚDAJE O VOZIDLE

| RZ: | 9AE5765 | VIN: | VAVWS1339D477638 |
| Model vozidla: | Schwarzmüller | Provedení: | SPA 3/E |

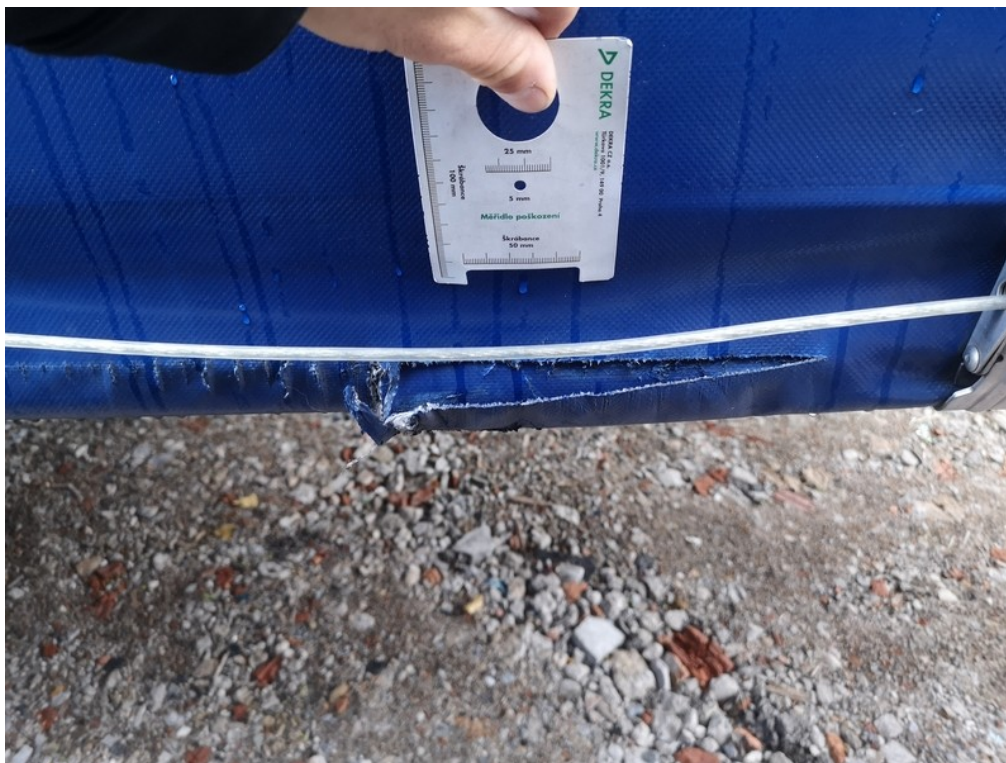
| P.č. | Poškozený díl | Druh poškození | Způsob opravy |
|---|---|---|---|
| 1 | P bok plachty | Prasklina | Opravit |

### 1 P bok plachty - Prasklina

Exteriér (vnější prostor)  
Opravit

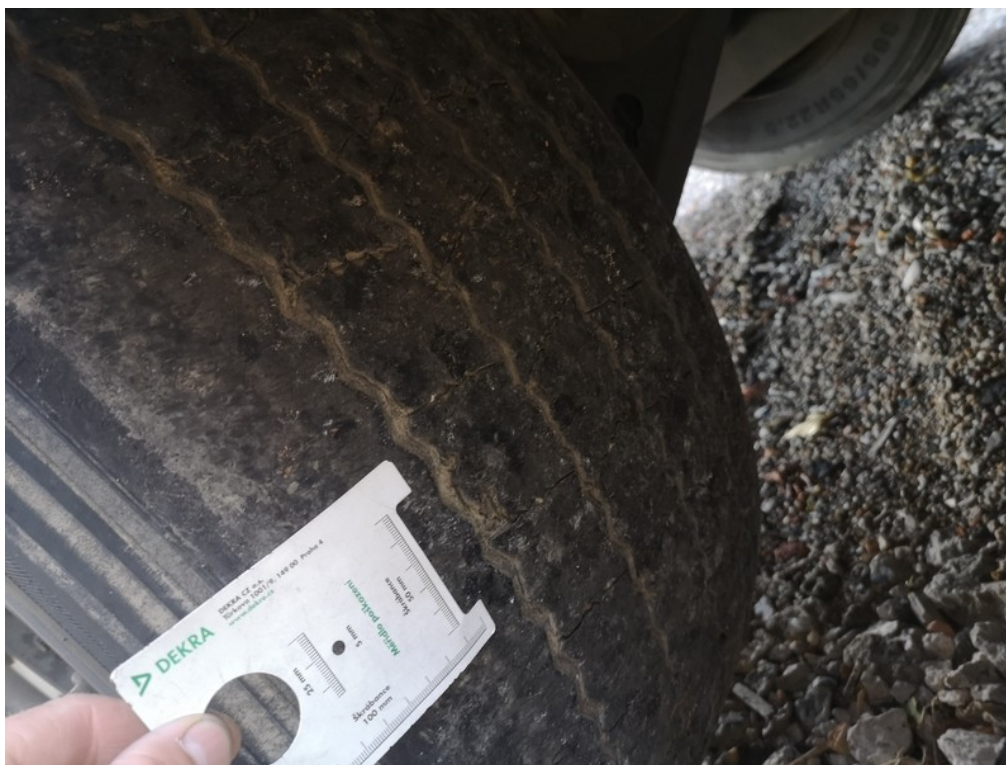
| P.č. | Poškozený díl | Druh poškození | Způsob opravy |
|---|---|---|---|
| 2 | Pneumatika PZ kola | Prasklina | Vyměnit |

### 2 Pneumatika PZ kola - Prasklina

Exteriér (vnější prostor)  
Vyměnit

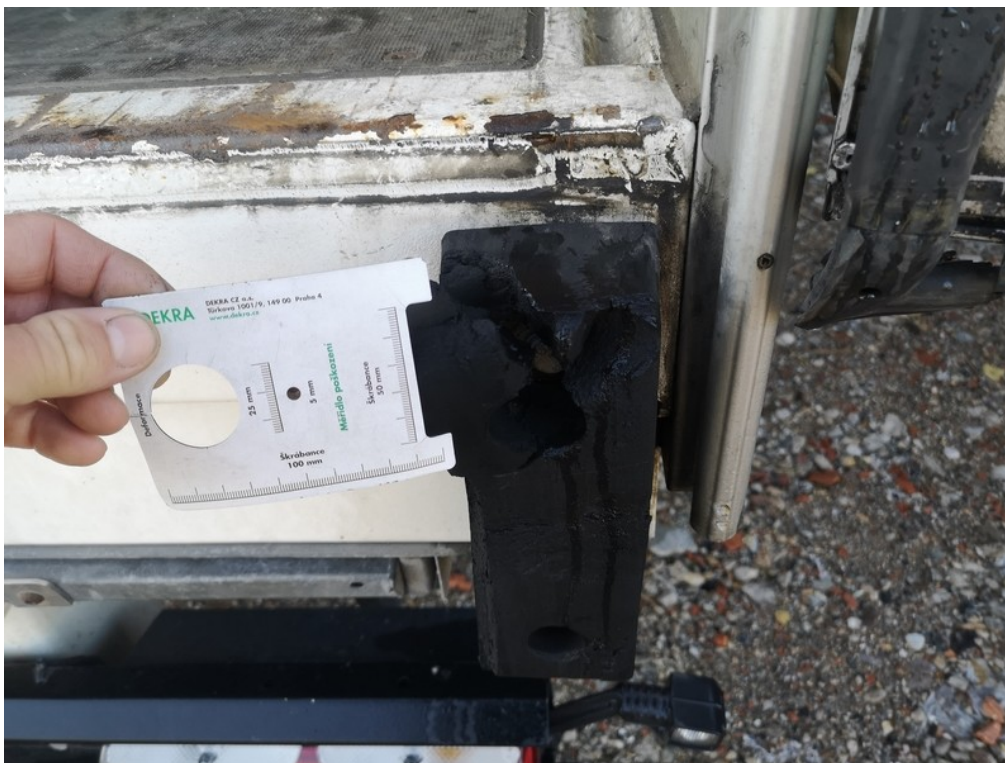
| P.č. | Poškozený díl | Druh poškození | Způsob opravy |
|---|---|---|---|
| 3 | Doraz zadní | Prasklina | Vyměnit |

### 3 Doraz zadní - Prasklina

Exteriér (vnější prostor)  
Vyměnit

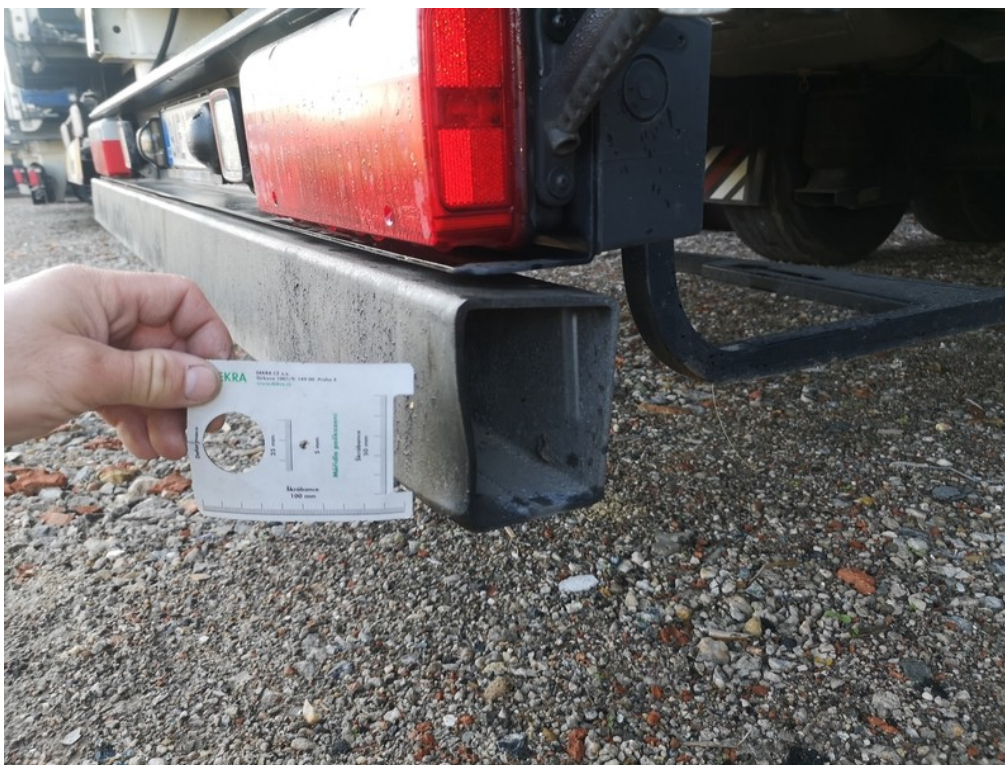
| P.č. | Poškozený díl | Druh poškození | Způsob opravy |
|---|---|---|---|
| 4 | Zadní nárazník | Deformace | Opravit |

### 4 Zadní nárazník - Deformace

Exteriér (vnější prostor)  
Opravit

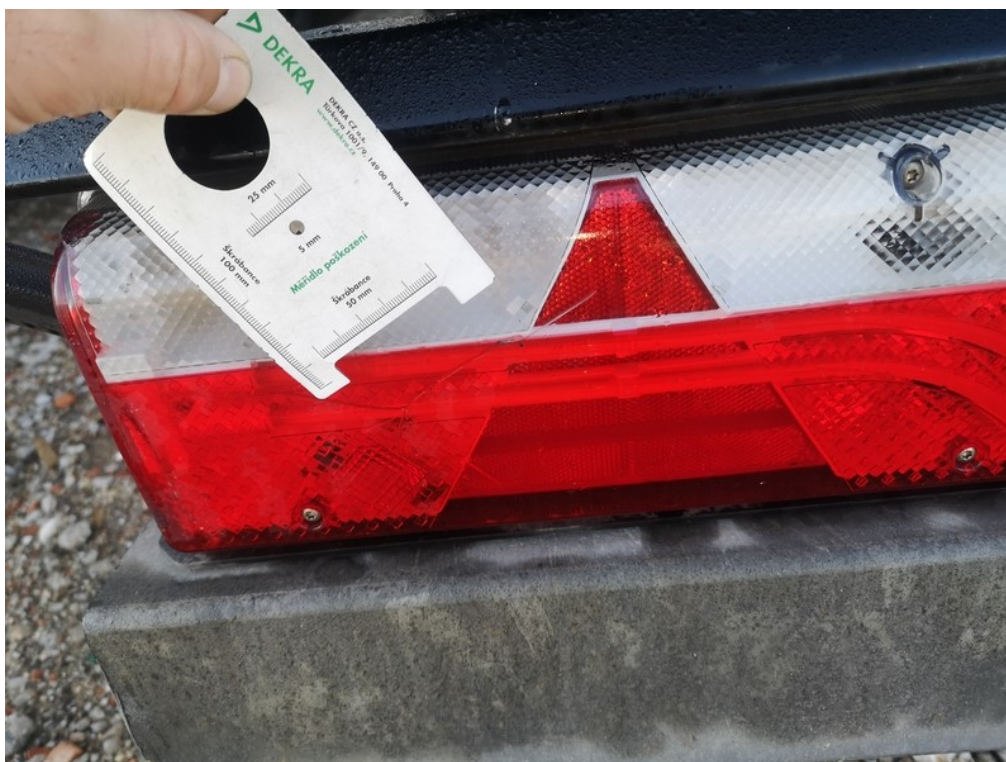
| P.č. | Poškozený díl | Druh poškození | Způsob opravy |
|---|---|---|---|
| 5 | Koncové světlo levé | Prasklina | Vyměnit |

### 5 **Koncové světlo levé - Prasklina**

Exteriér (vnější prostor)  
Vyměnit

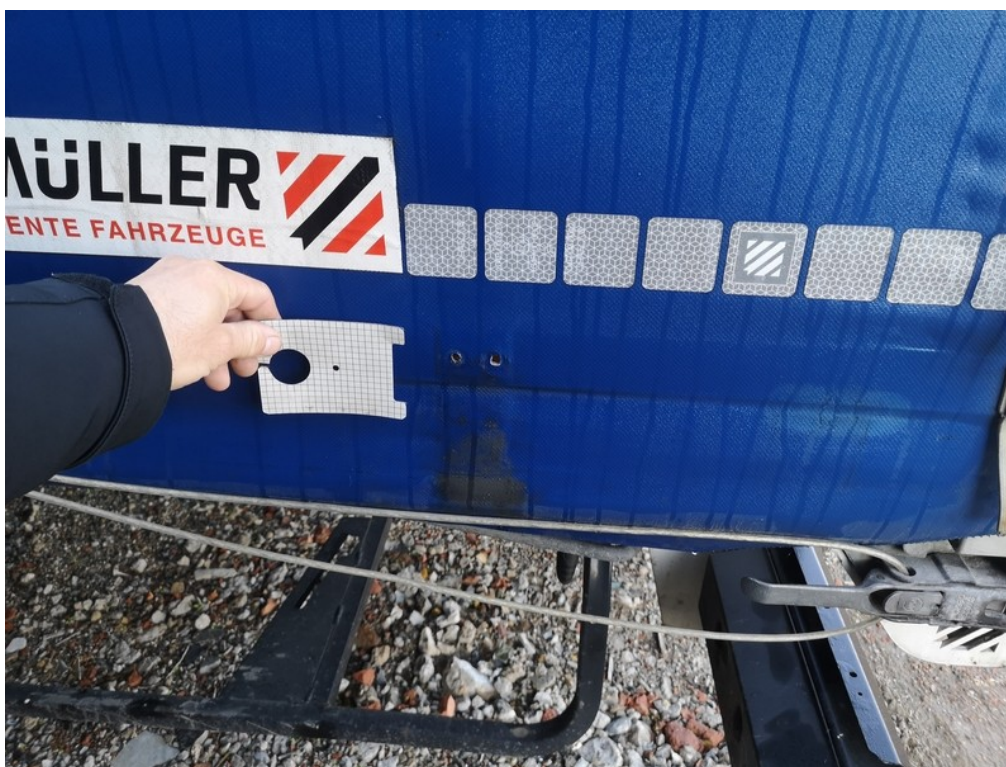
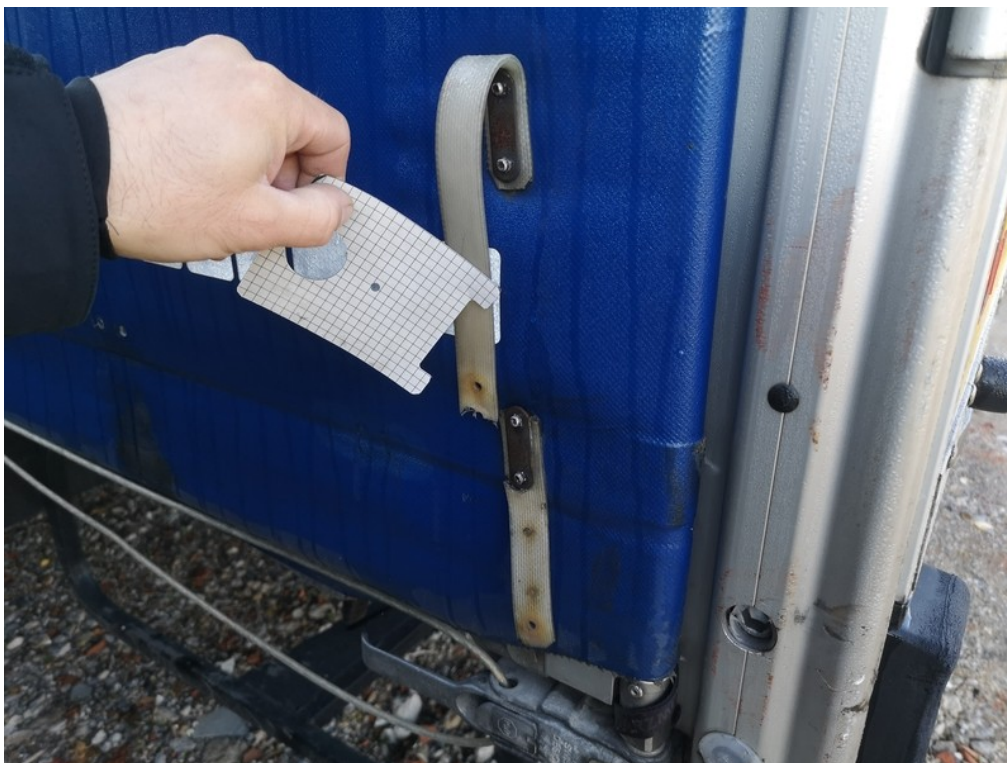
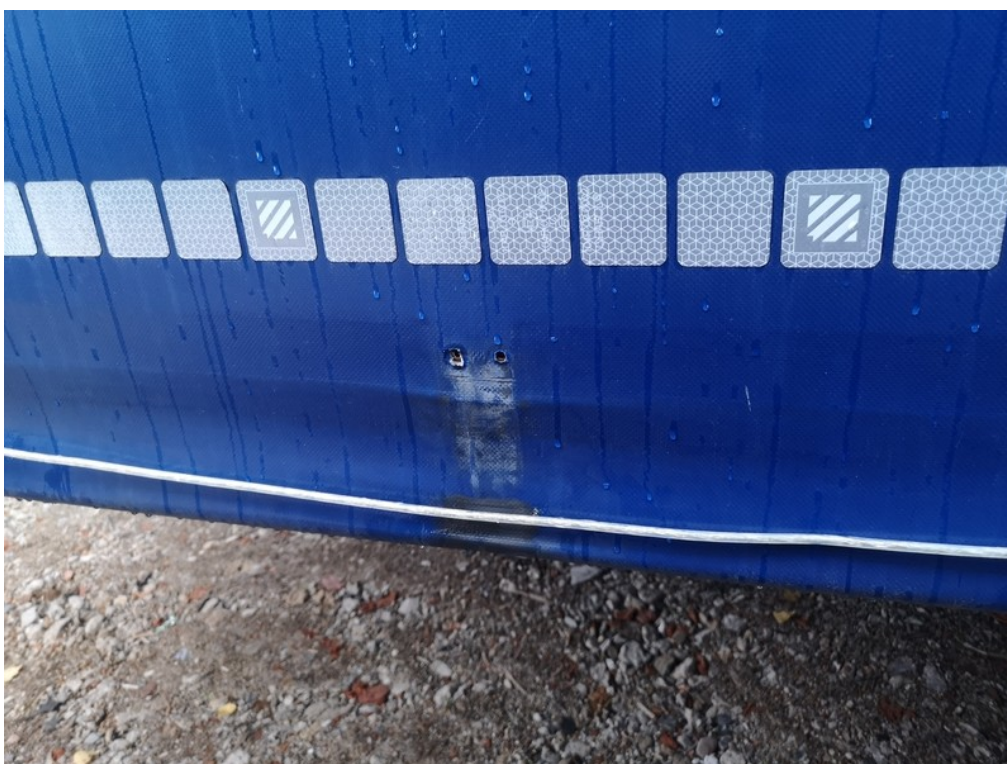
| P.č. | Poškozený díl | Druh poškození | Způsob opravy |
|---|---|---|---|
| 6 | L bok plachty | Prasklina | Opravit |

### 6 **L bok plachty - Prasklina**

Viz popis k poškození č. 6

Exteriér (vnější prostor)  
Opravit

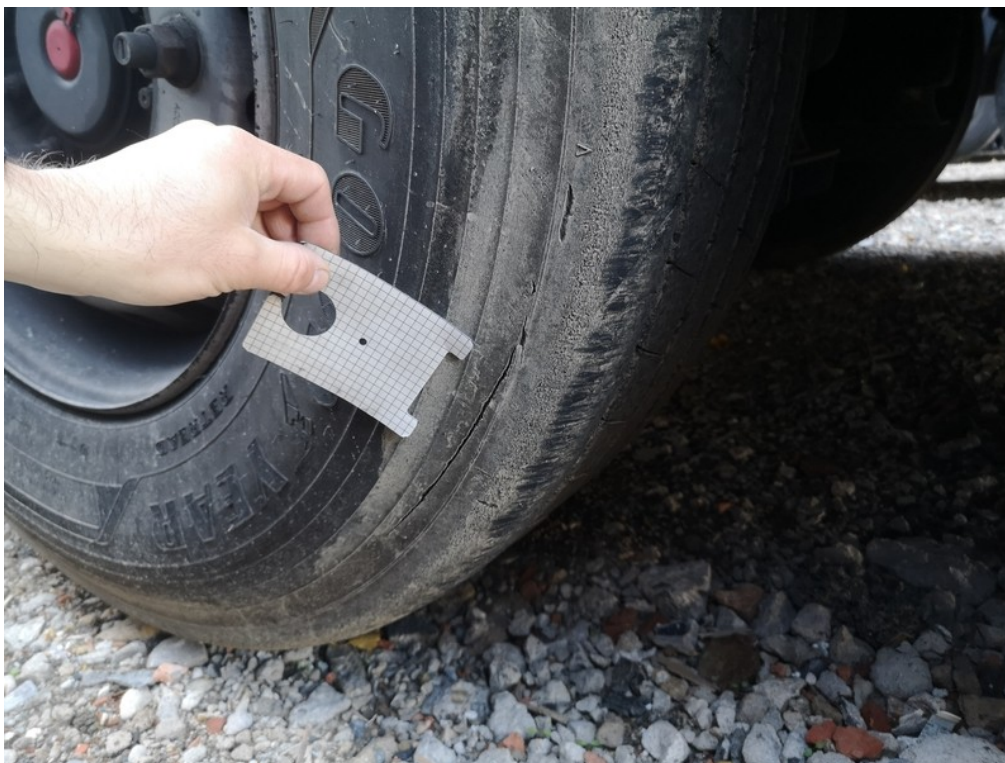
| P.č. | Poškozený díl | Druh poškození | Způsob opravy |
|---|---|---|---|
| 7 | Pneumatika LP kola | Prasklina | Vyměnit |

### 7 Pneumatika LP kola - Prasklina

Exteriér (vnější prostor)  
Vyměnit

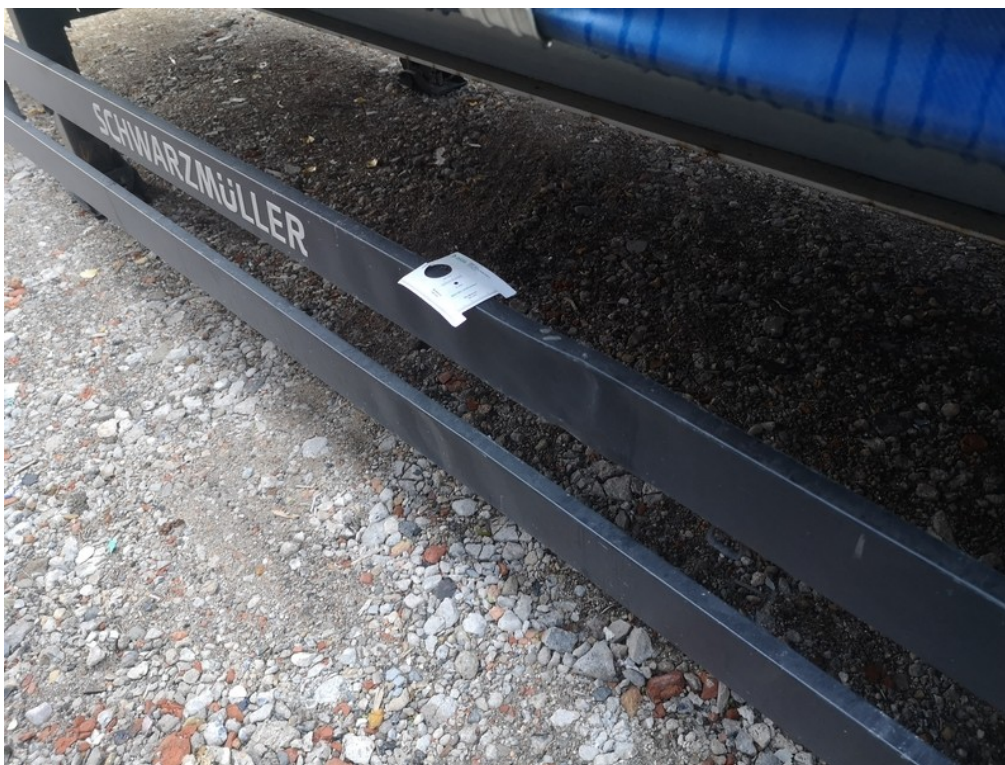
| P.č. | Poškozený díl | Druh poškození | Způsob opravy |
|---|---|---|---|
| 8 | L boční ochrana | Deformace | Vyměnit |

### 8 L boční ochrana - Deformace

Exteriér (vnější prostor)  
Vyměnit

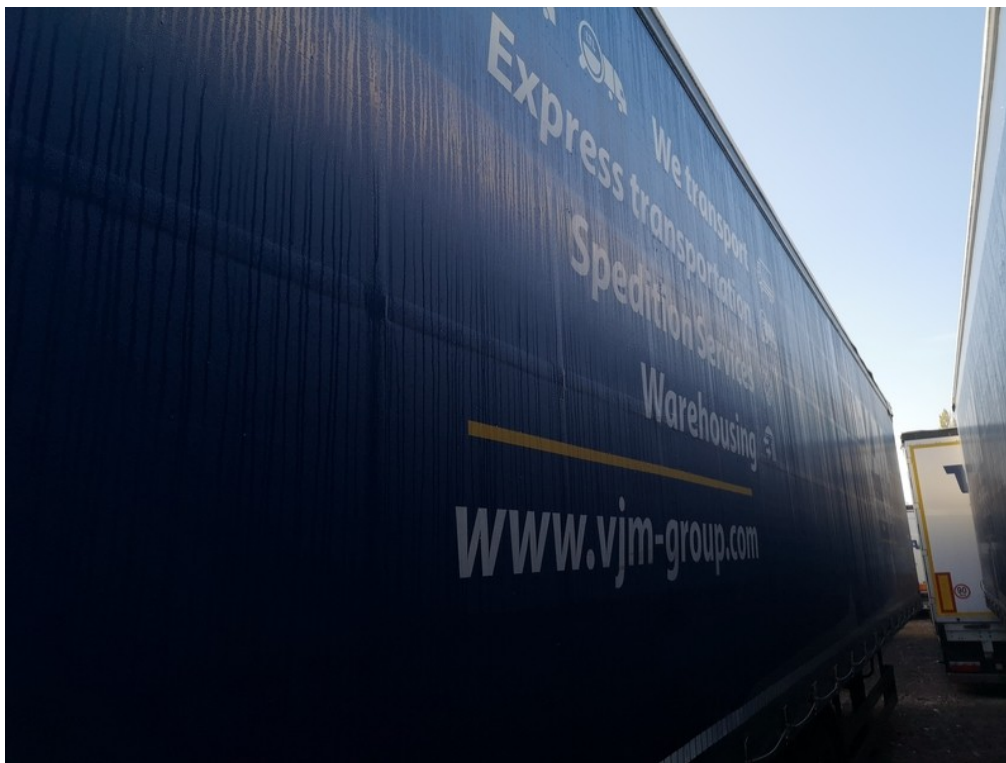
| P.č. | Poškozený díl | Druh poškození | Způsob opravy |
|---|---|---|---|
| 9 | Celková plocha karoserie | Polepy | Odstranit |

- 9 Celková plocha karoserie - Polepy  
Umístění: Ostatní  
Způsob opravy: Odstranit

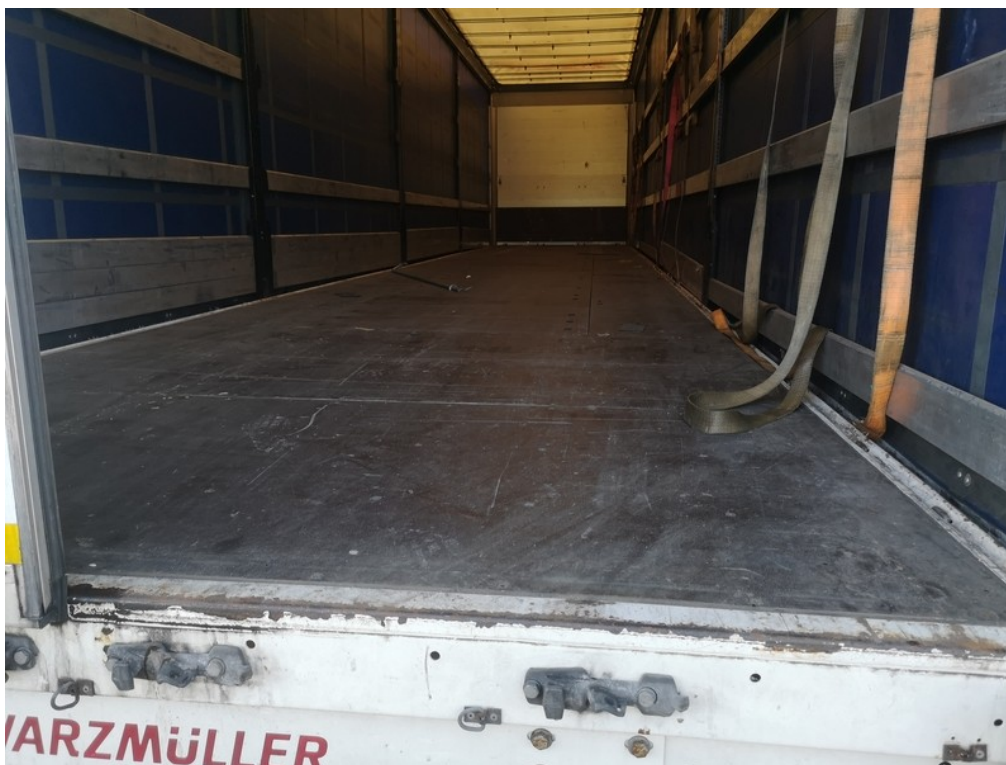
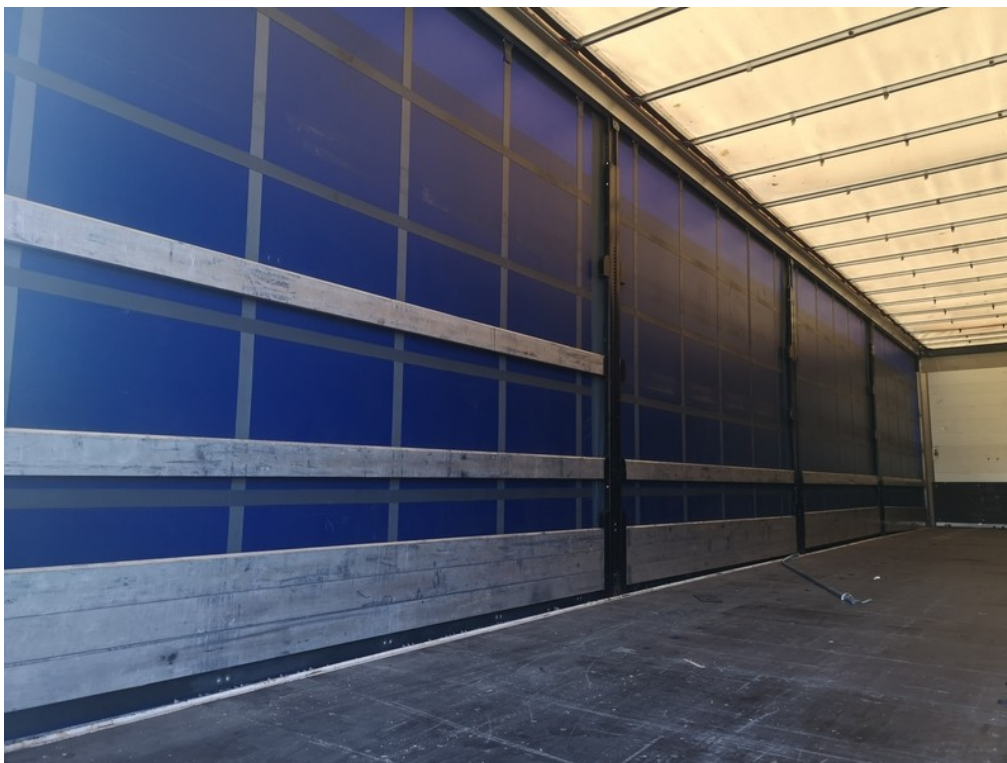
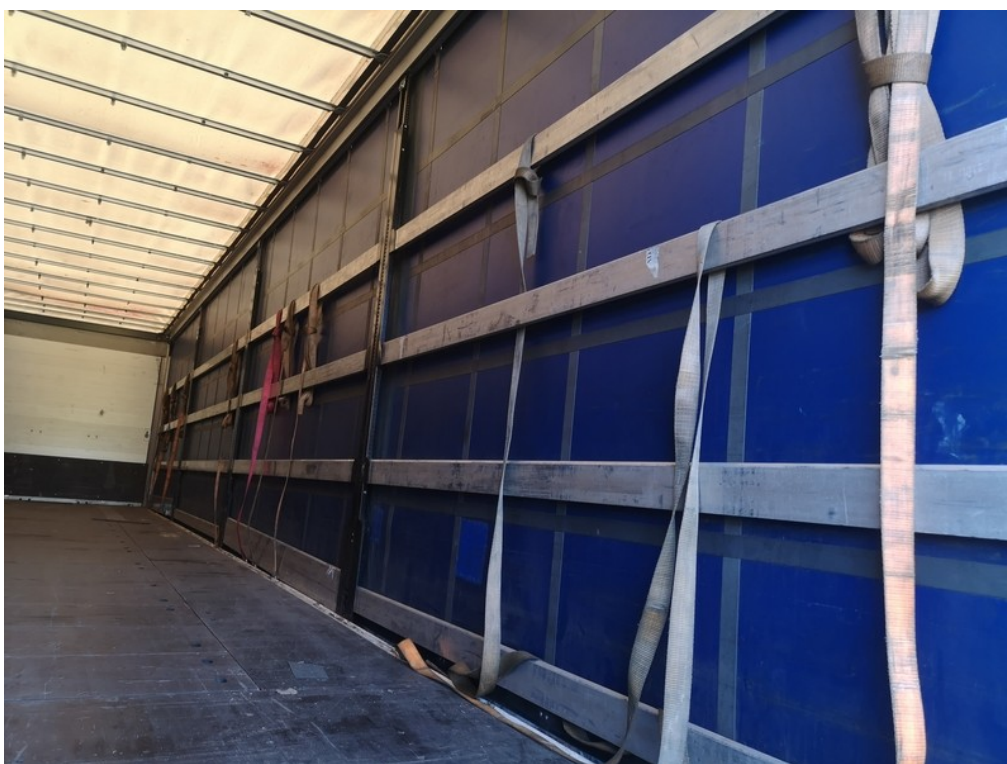
| P.č. | Poškozený díl | Druh poškození | Způsob opravy |
|---|---|---|---|
| 10 | Nákladový prostor | Deformace | Opravit |

- 10 Nákladový prostor - Deformace  
Umístění: Ostatní  
Způsob opravy: Opravit

Viz popis k poškození č. 10

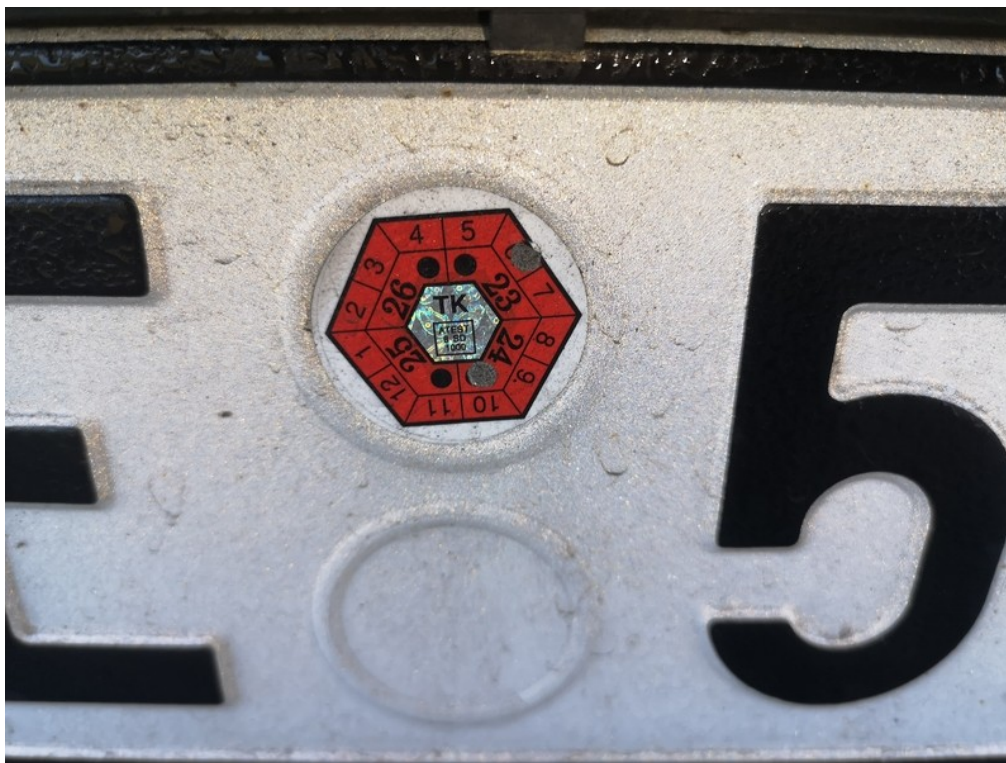
| P.č. | Poškozený díl | Druh poškození | Způsob opravy |
|---|---|---|---|
| 11 | STK - platnost | Chybí | Doplnit/dodat |

11 **STK - platnost - Chybí**  
Umístění:  
Způsob opravy:

Ostatní  
Doplnit/dodat
