# DEKRA CZ a.s.

## ÚDAJE O VOZIDLE

| RZ: | 9AE5766 | VIN: | VAVWS1339D477642 |
| Model vozidla: | Schwarzmüller | Provedení: | SPA 3/E |

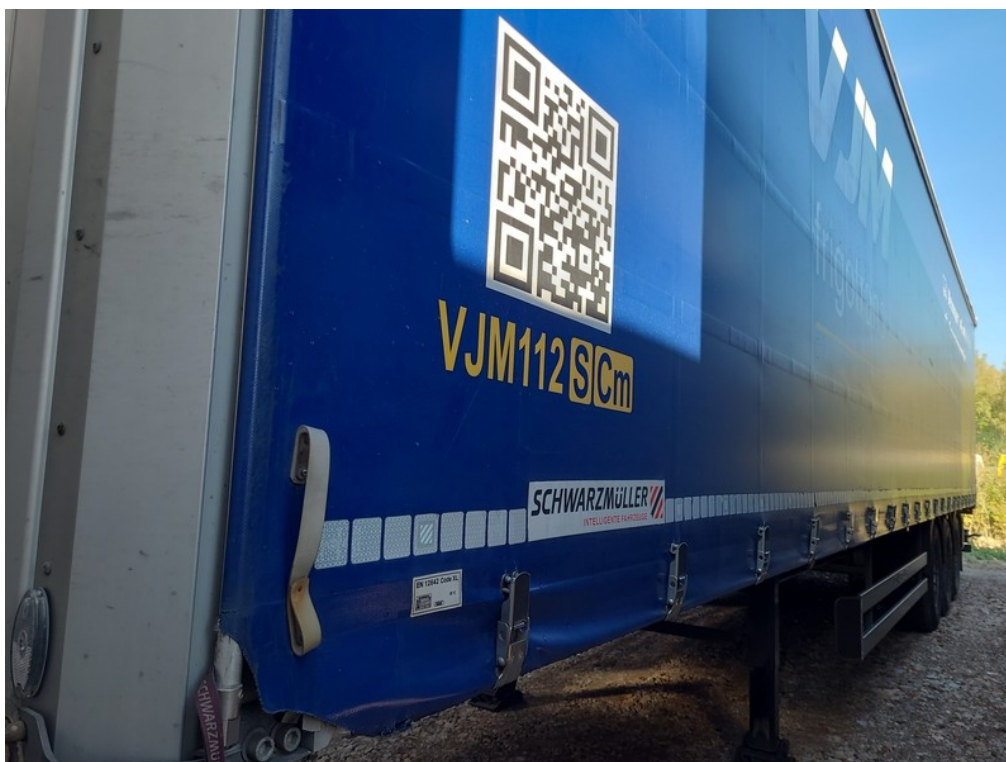
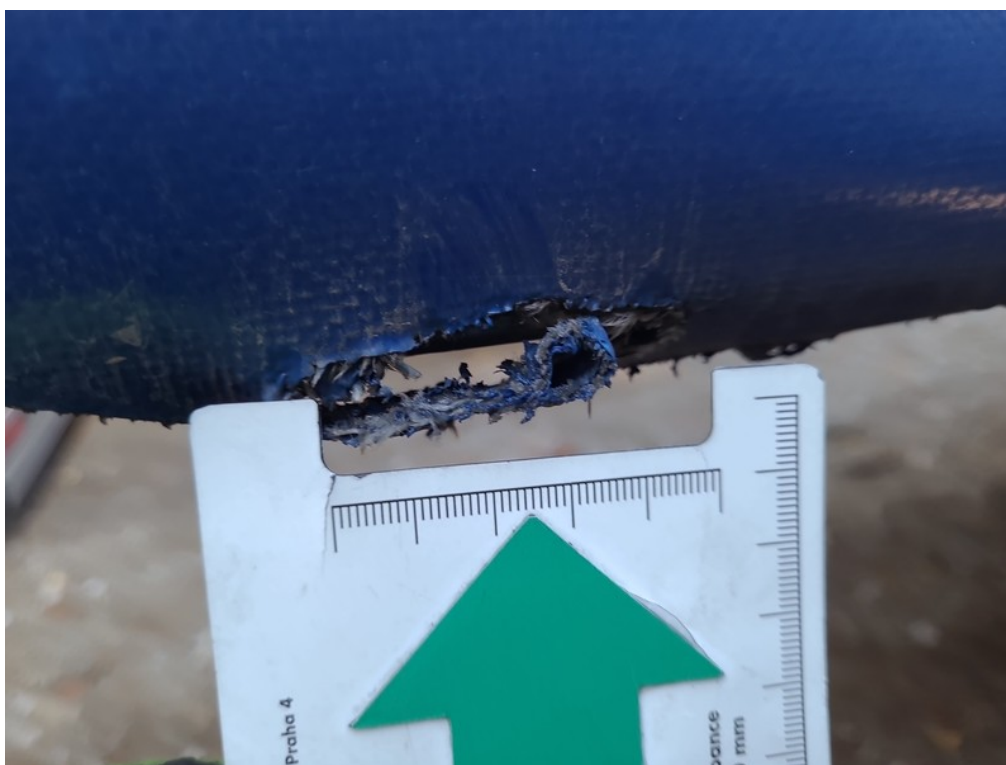
| P.č. | Poškozený díl | Druh poškození | Způsob opravy |
|---|---|---|---|
| 1 | Plachta levá | Prasklina | Opravit |

1 **Plachta levá - Prasklina**  
Umístění:  
Způsob opravy:

Exteriér (vnější prostor)  
Opravit

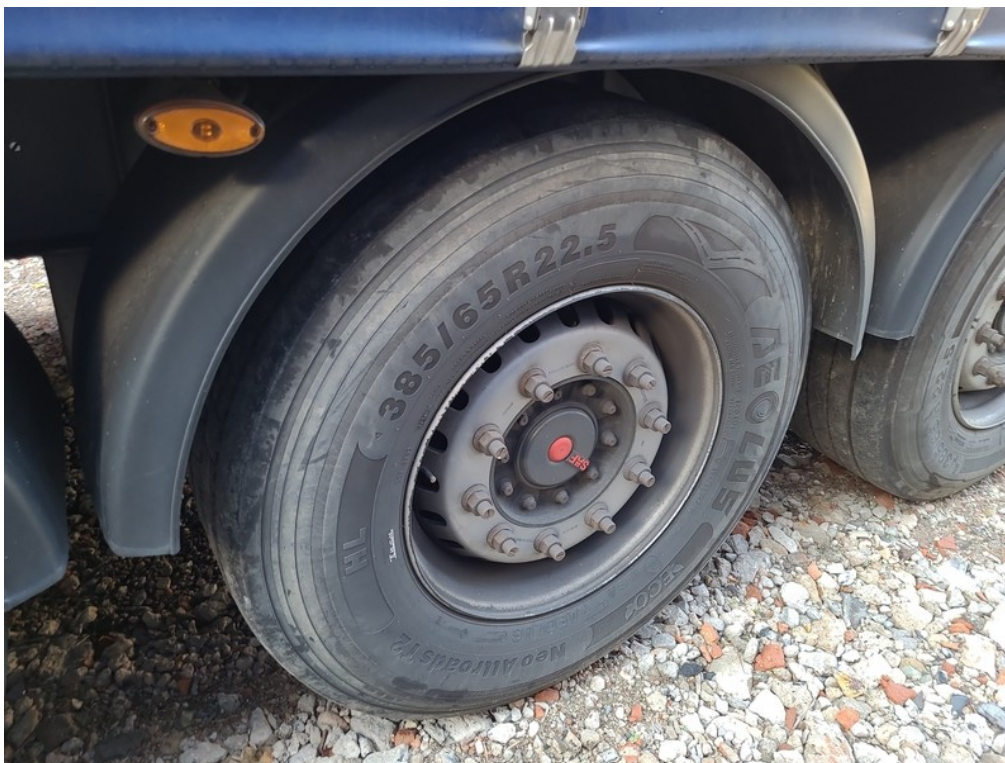
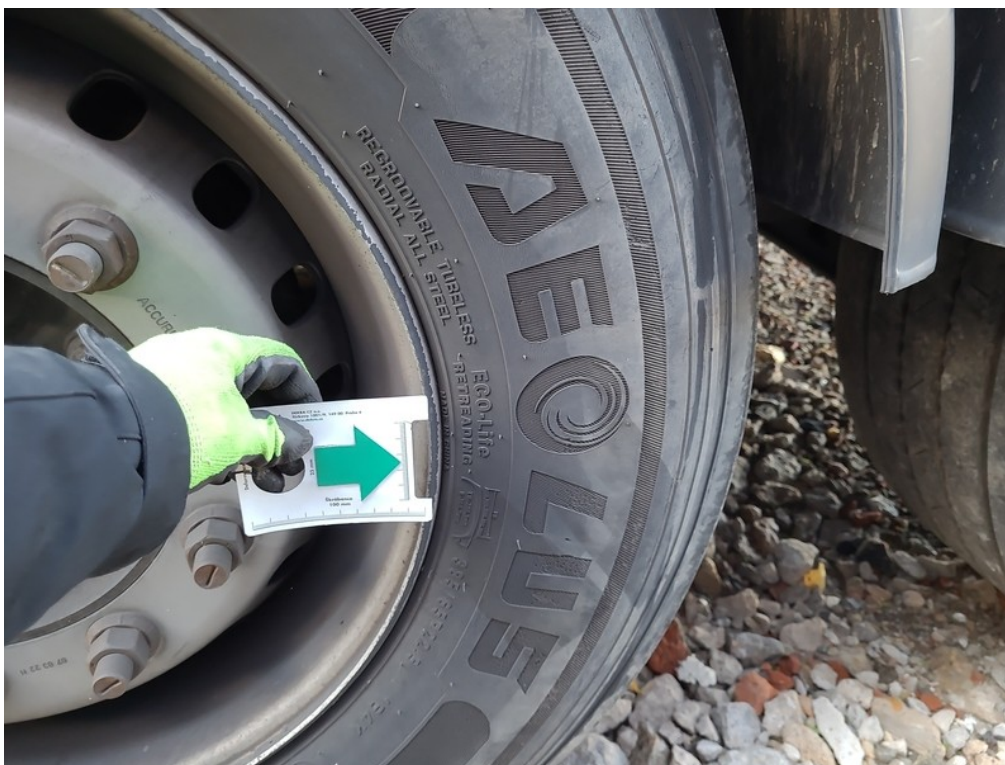
| P.č. | Poškozený díl | Druh poškození | Způsob opravy |
|---|---|---|---|
| 2 | Pneumatika kola 1ks | Neoriginální | Vyměnit |

**Pneumatika kola 1ks - Neoriginální**

Exteriér (vnější prostor)  
Vyměnit

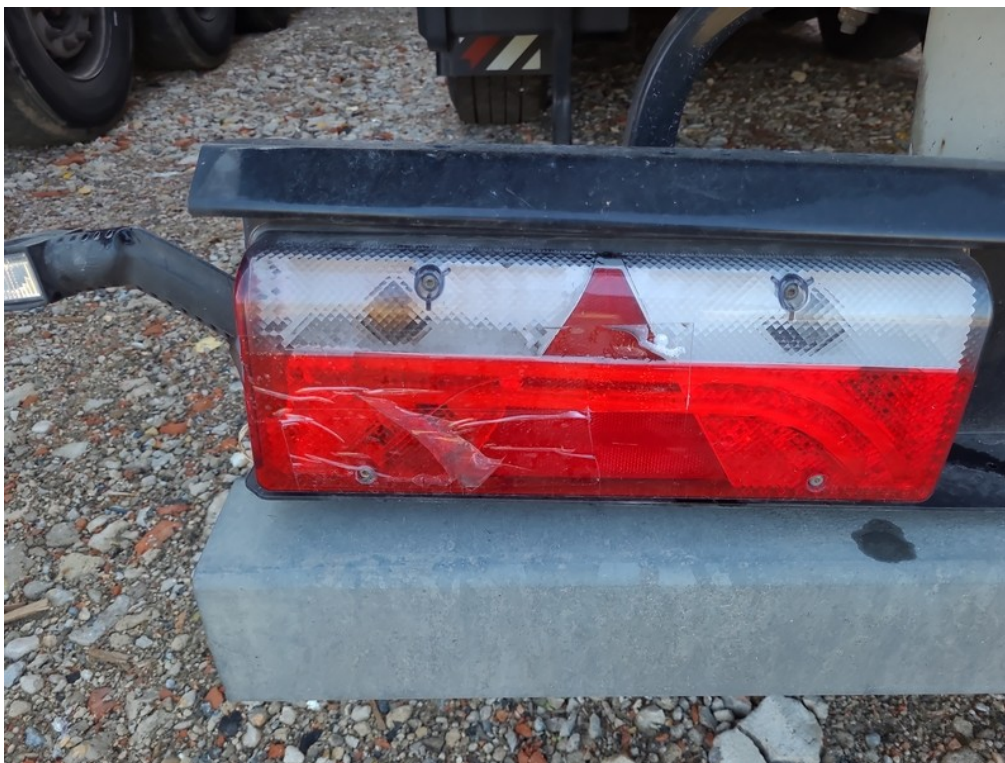
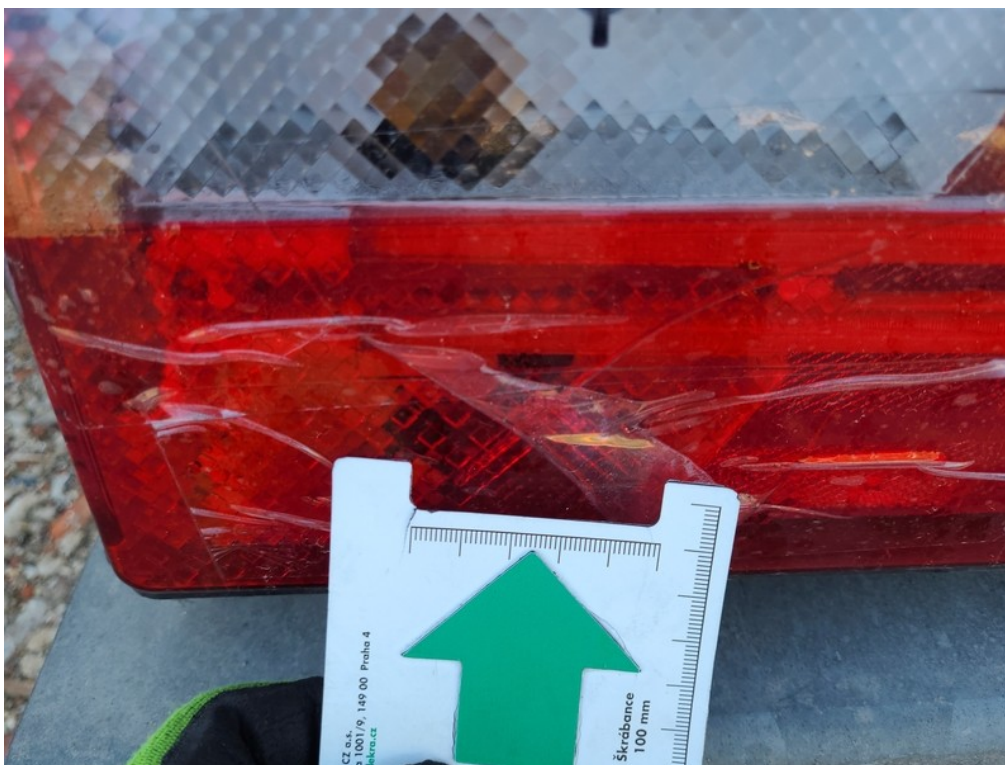
| P.č. | Poškozený díl | Druh poškození | Způsob opravy |
|---|---|---|---|
| 3 | Koncové světlo levé | Prasklina | Vyměnit |

### 3 **Koncové světlo levé - Prasklina**

Exteriér (vnější prostor)  
Vyměnit

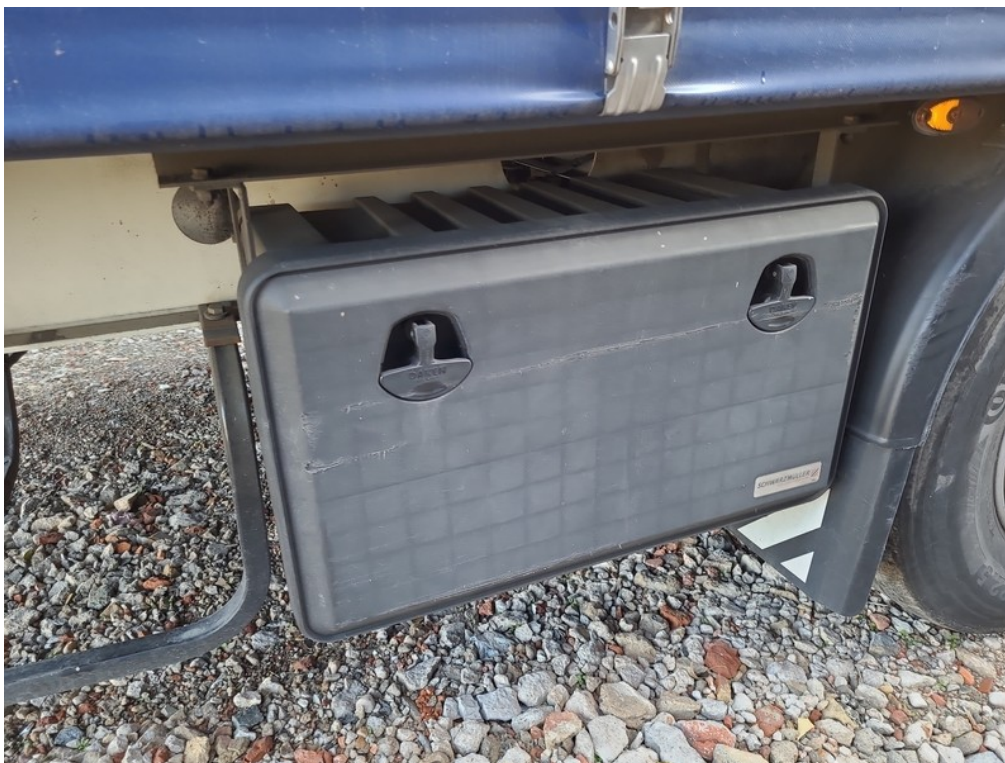
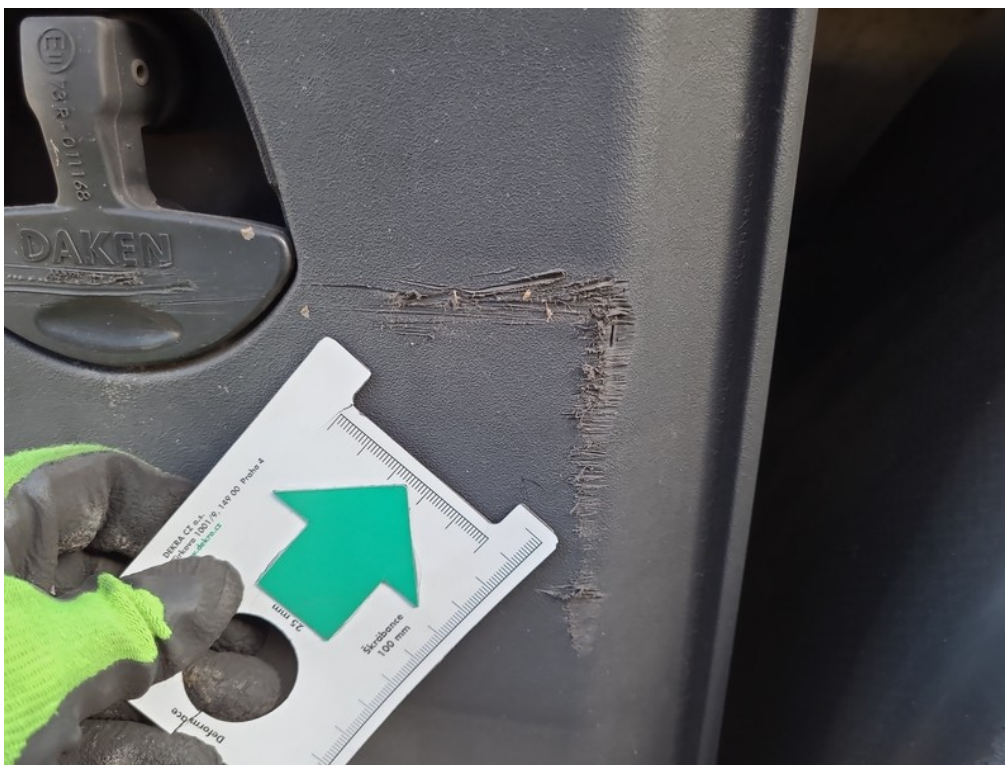
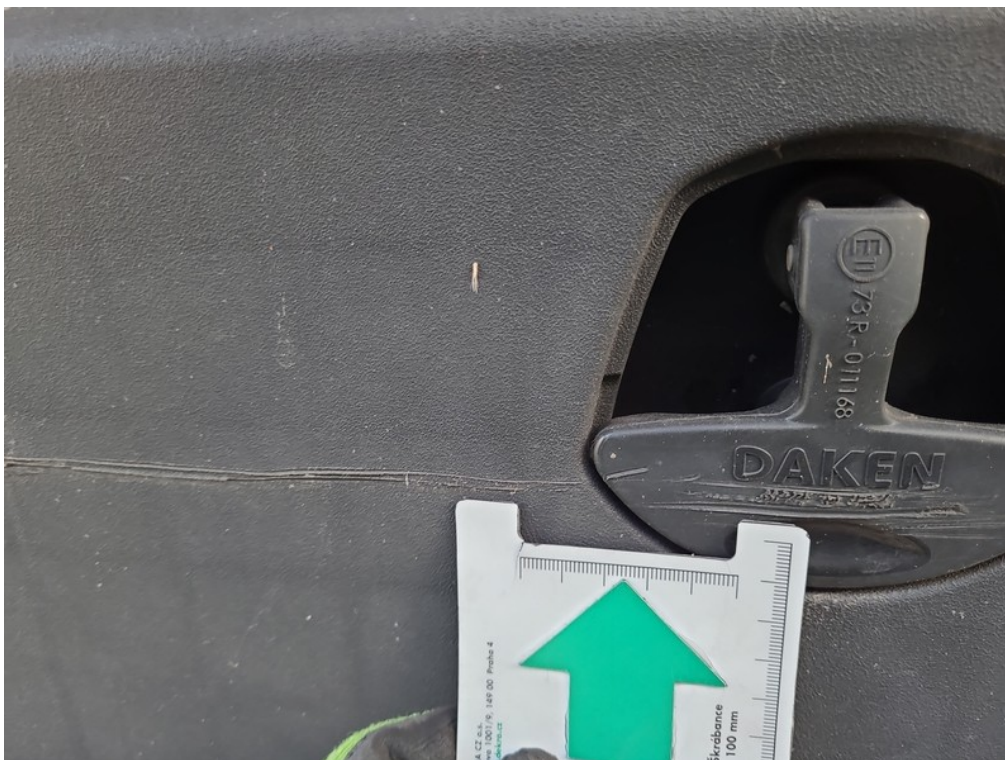
| P.č. | Poškozený díl | Druh poškození | Způsob opravy |
|---|---|---|---|
| 4 | Uložný box | Škrábance | Vyměnit |

4 Úložný box - Škrábance  
Umístění:  
Způsob opravy:

Exteriér (vnější prostor)  
Vyměnit

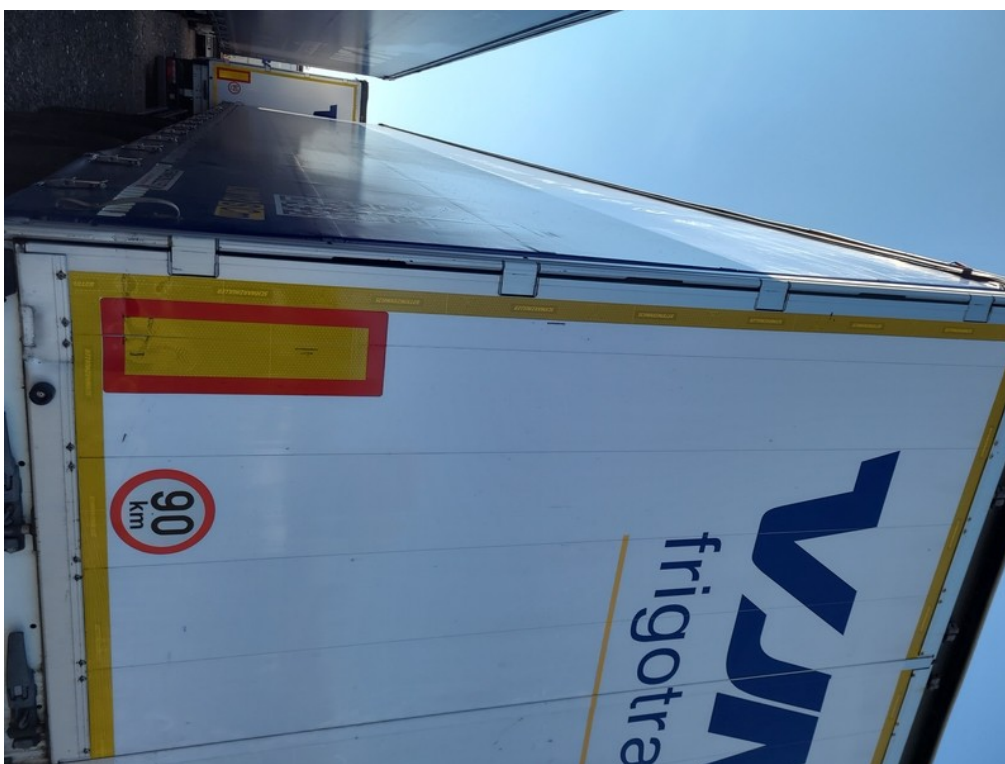
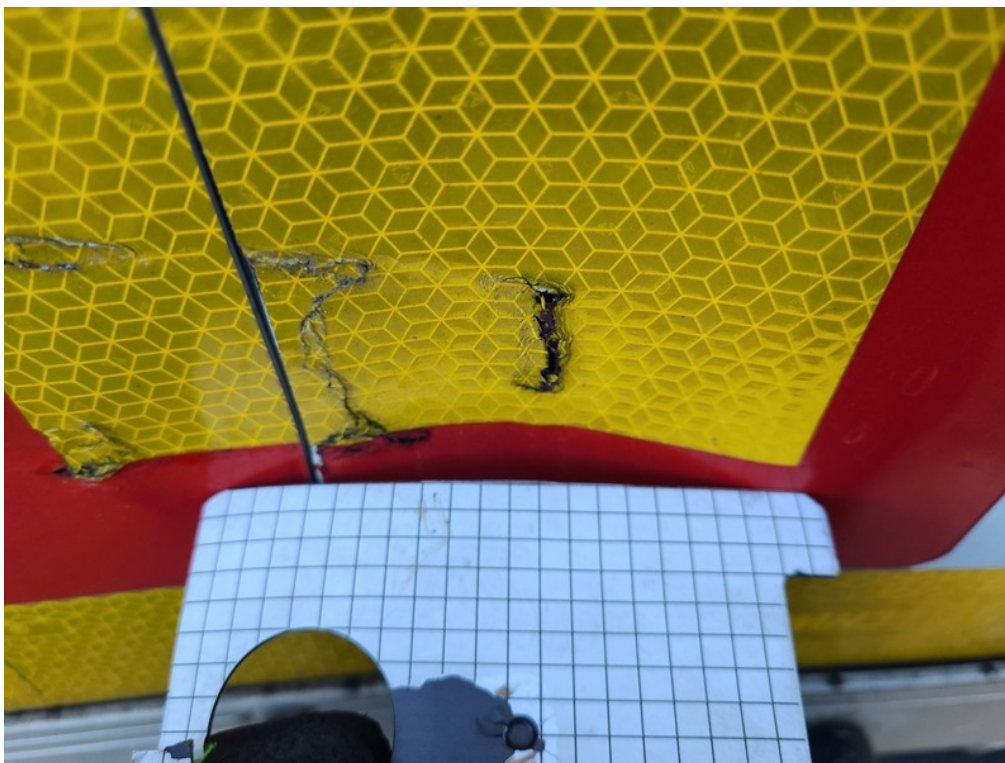
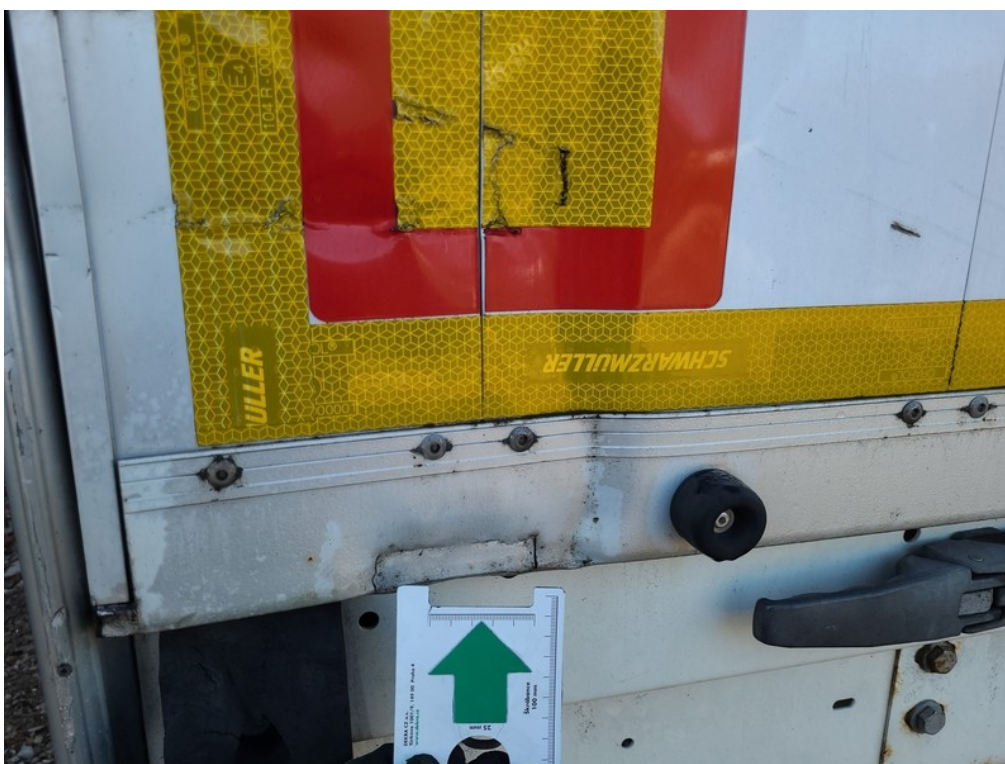
| P.č. | Poškozený díl | Druh poškození | Způsob opravy |
|---|---|---|---|
| 5 | Dveře zadní nákladové L křídlo | Deformace | Vyměnit |

- 5 **Dveře zadní nákladové L křídlo - Deformace**  
Umístění: Exteriér (vnější prostor)  
Způsob opravy: Vyměnit

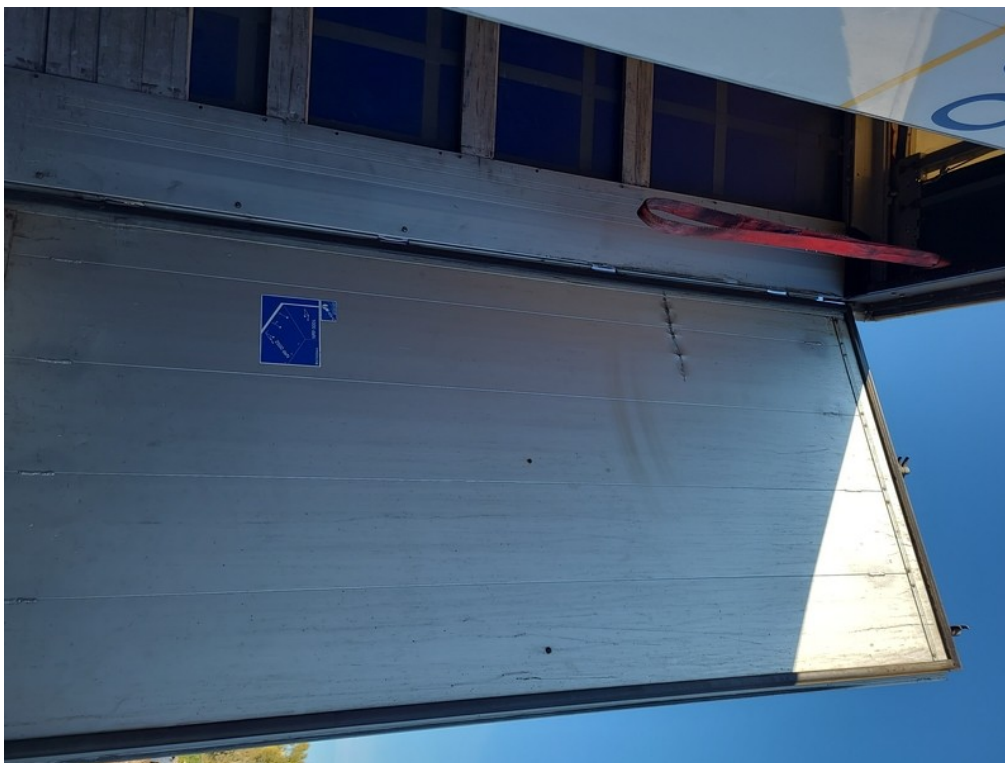
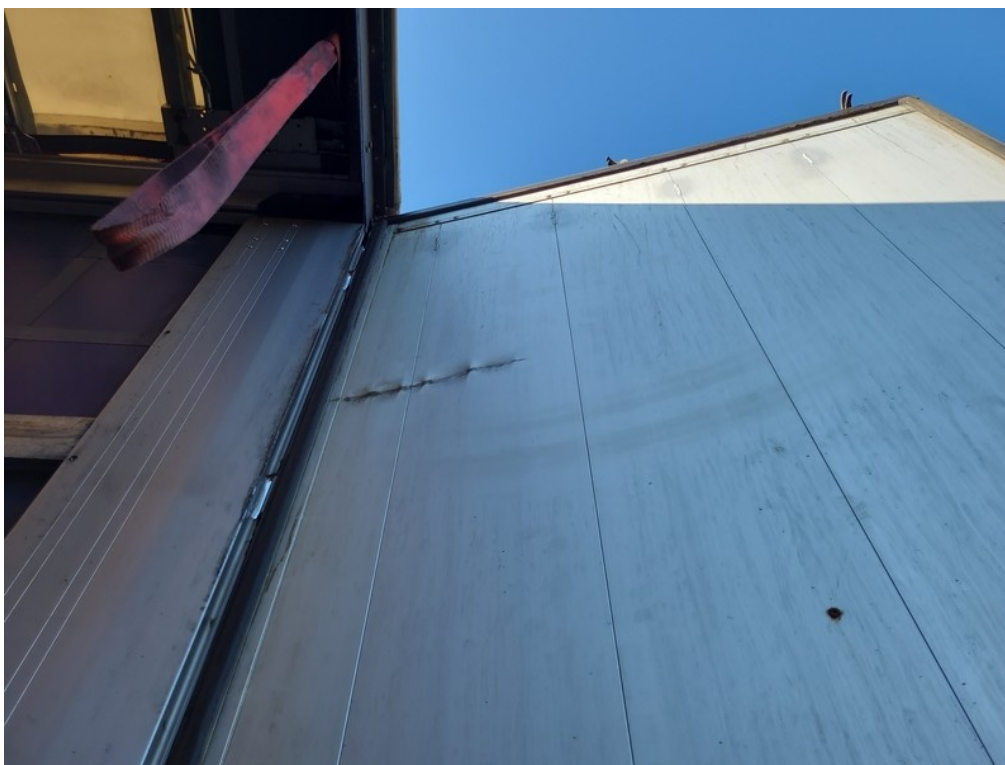
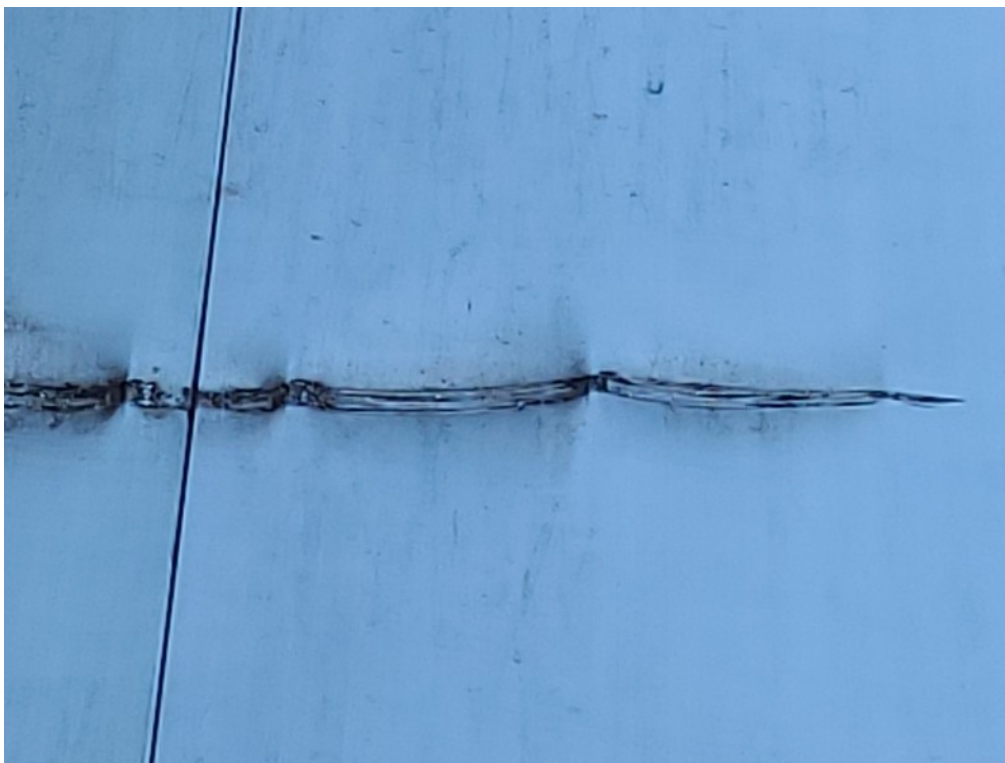
| P.č. | Poškozený díl | Druh poškození | Způsob opravy |
|---|---|---|---|
| 6 | Dveře zadní nákladové P křídlo | Deformace | Vyměnit |

- 6 **Dveře zadní nákladové P křídlo - Deformace**  
Umístění: Exteriér (vnější prostor) Poznámka:  
Způsob opravy: Vyměnit

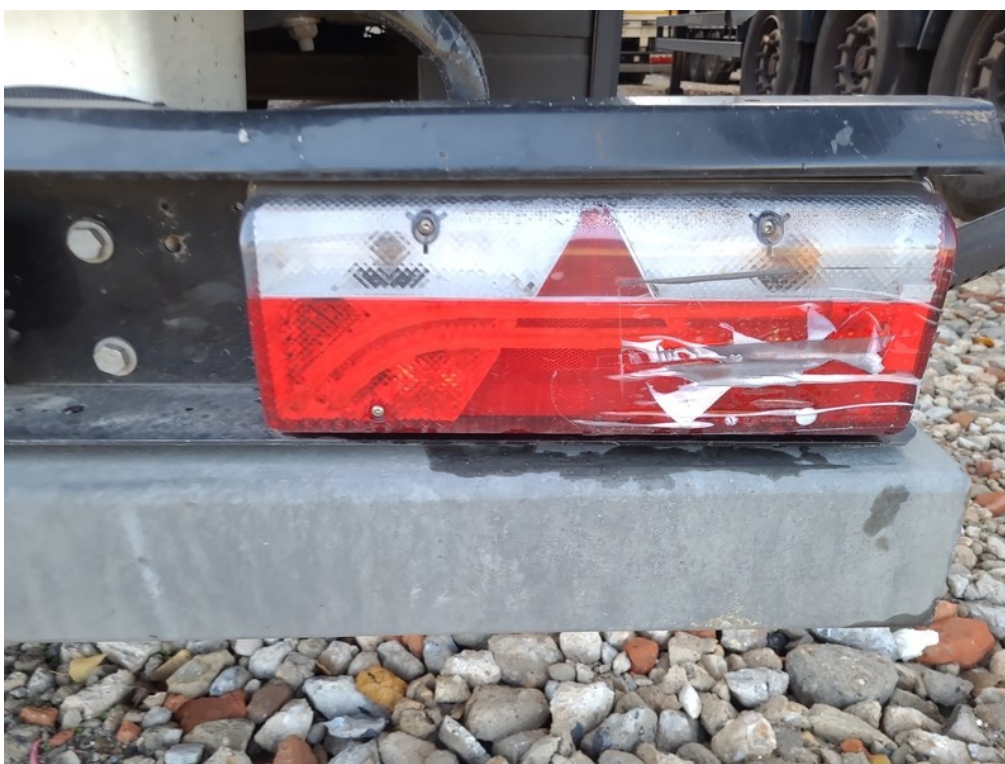
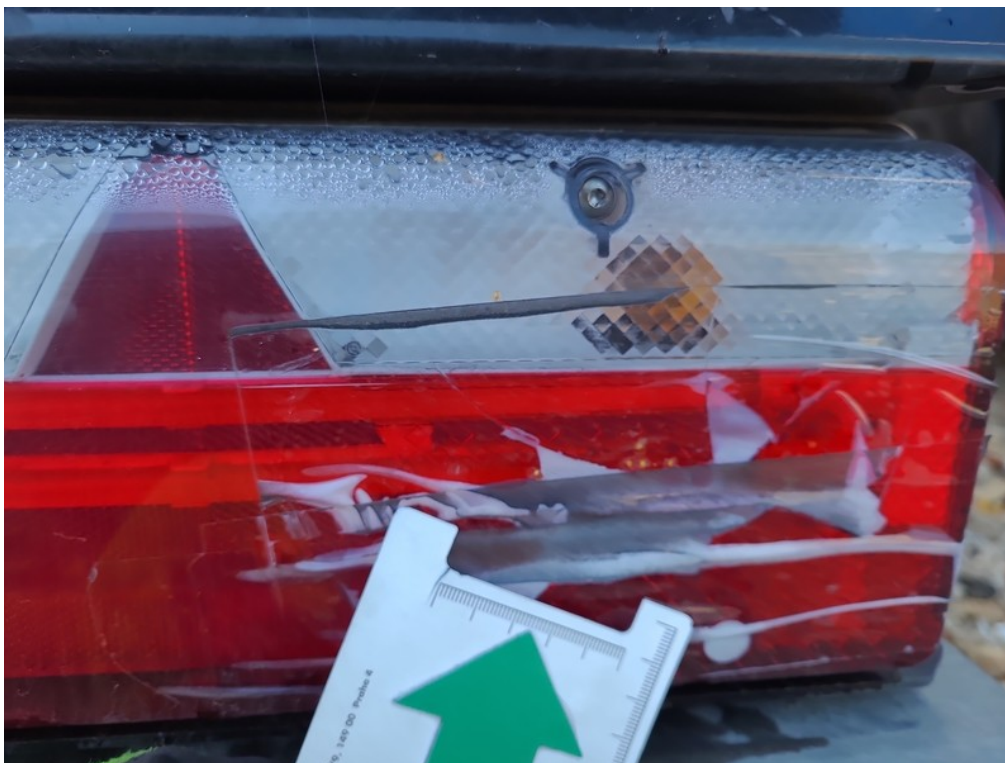
| P.č. | Poškozený díl | Druh poškození | Způsob opravy |
|---|---|---|---|
| 7 | Koncové světlo pravé | Prasklina | Vyměnit |

7 **Koncové světlo pravé - Prasklina**  
Umístění: Exteriér (vnější prostor)  
Způsob opravy: Vyměnit

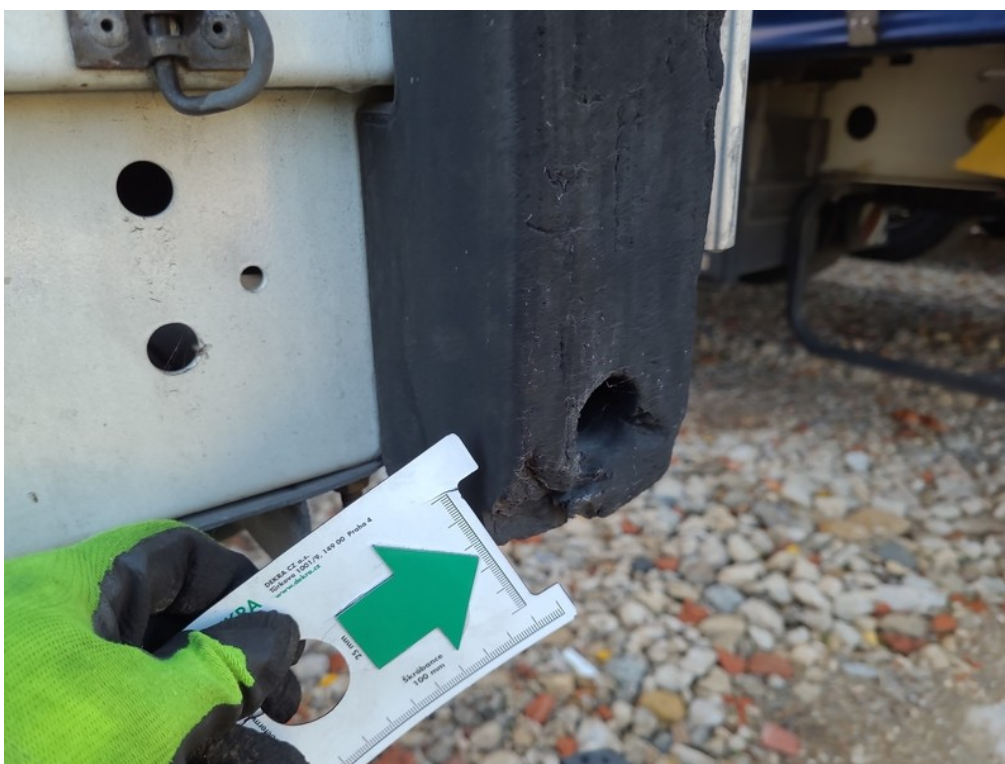
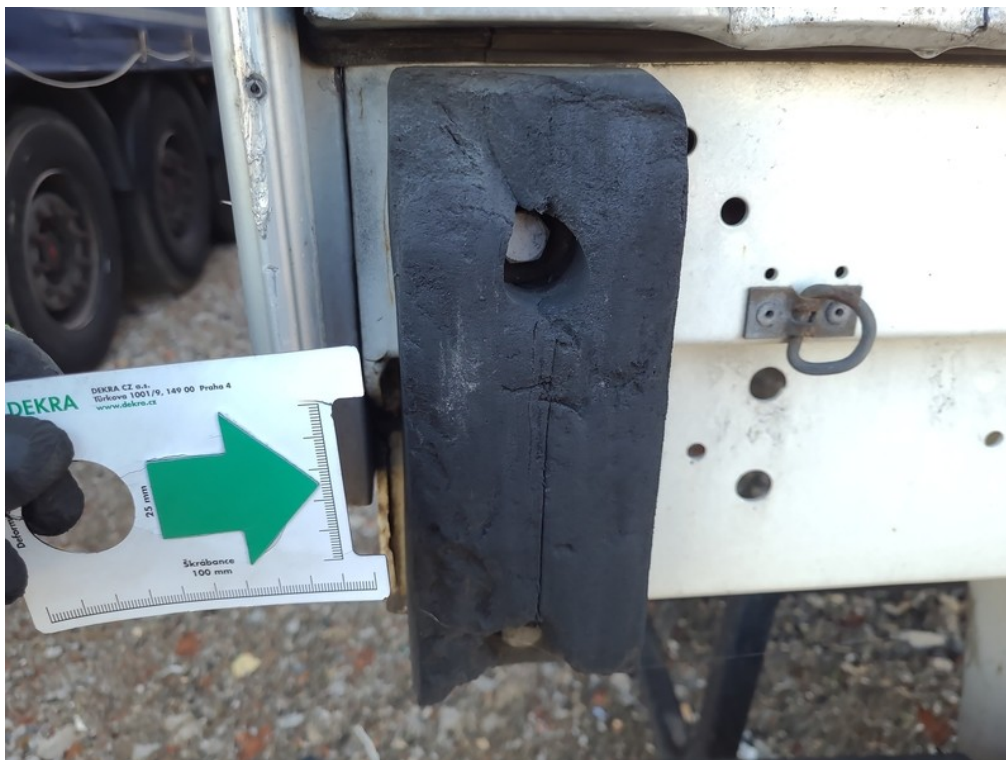
| P.č. | Poškozený díl | Druh poškození | Způsob opravy |
|---|---|---|---|
| 8 | Dorazy | Prasklina | Vyměnit |

**8 Dorazy - Prasklina**  
Umístění:  
Způsob opravy:

Poznámka: 2ks

Exteriér (vnější prostor)  
Vyměnit

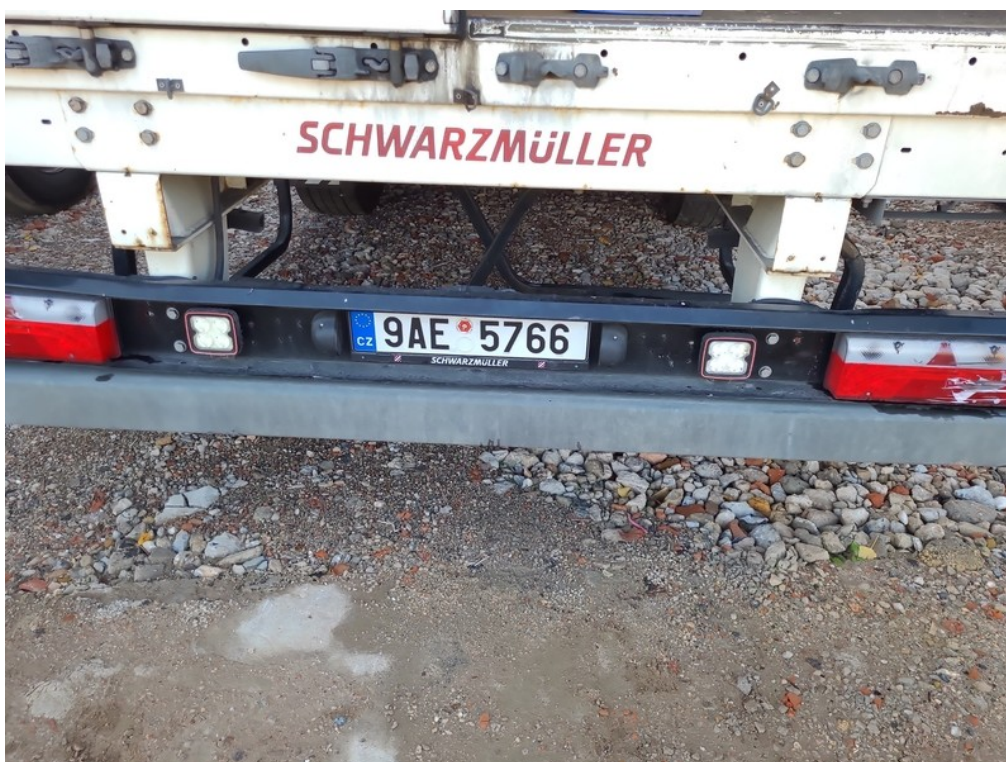
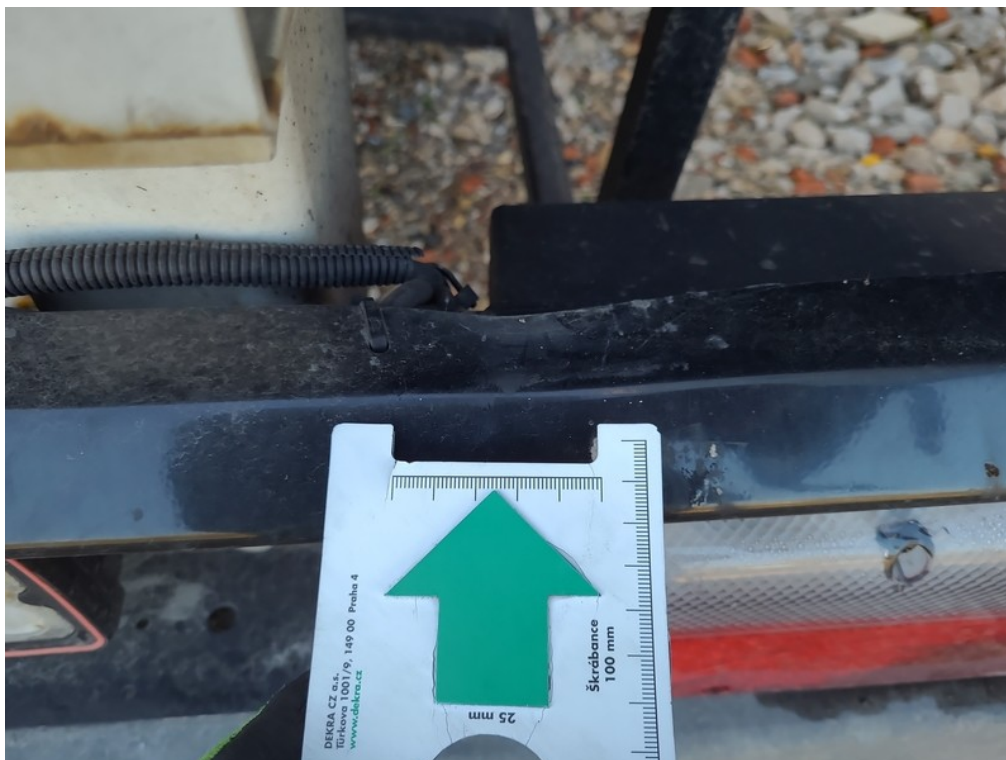
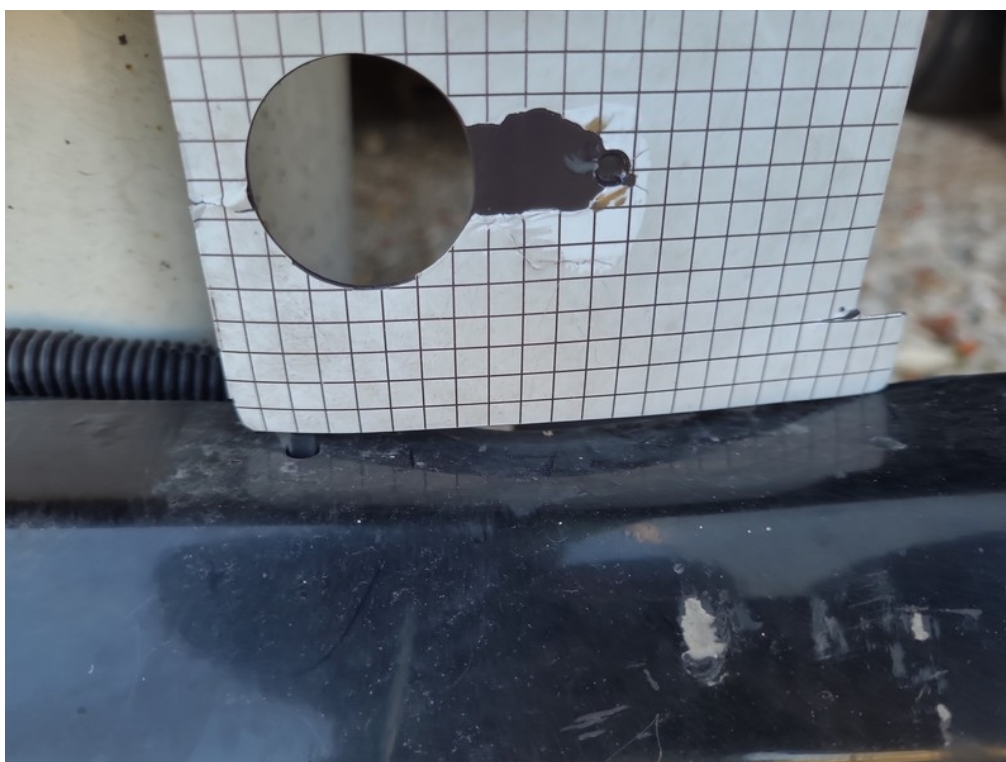
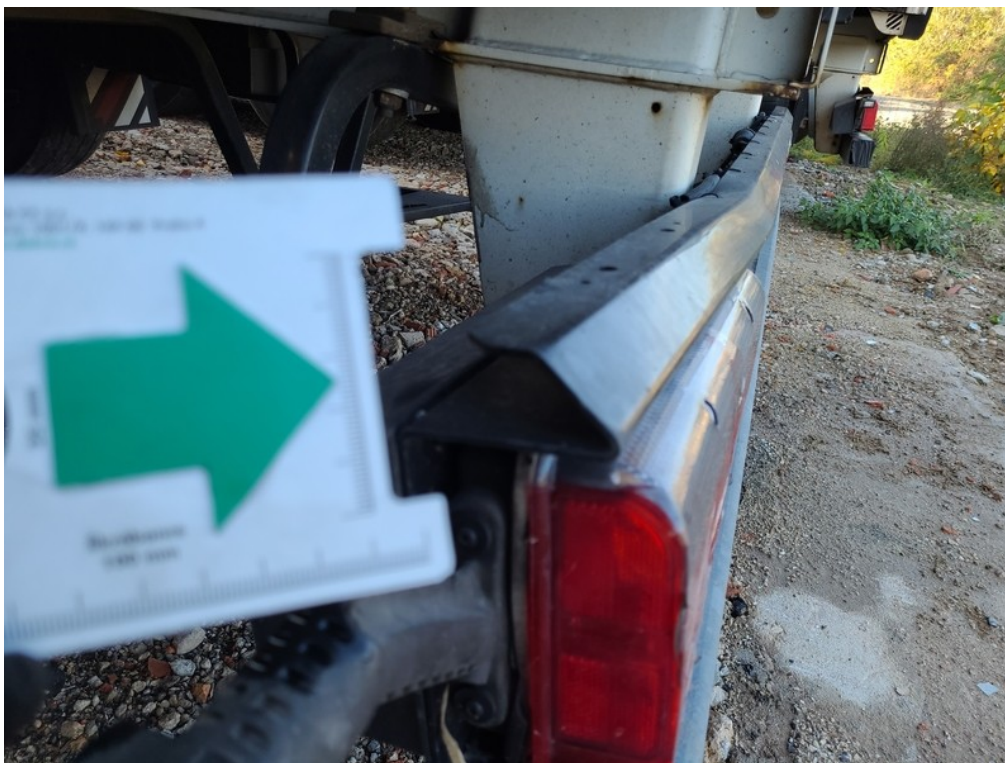
| P.č. | Poškozený díl | Druh poškození | Způsob opravy |
|---|---|---|---|
| 9 | <b>Poznámka:</b> 2ks<br>Zadní nárazník | Deformace | Opravit |

### 9 Zadní nárazník - Deformace

Exteriér (vnější prostor)  
Opravit

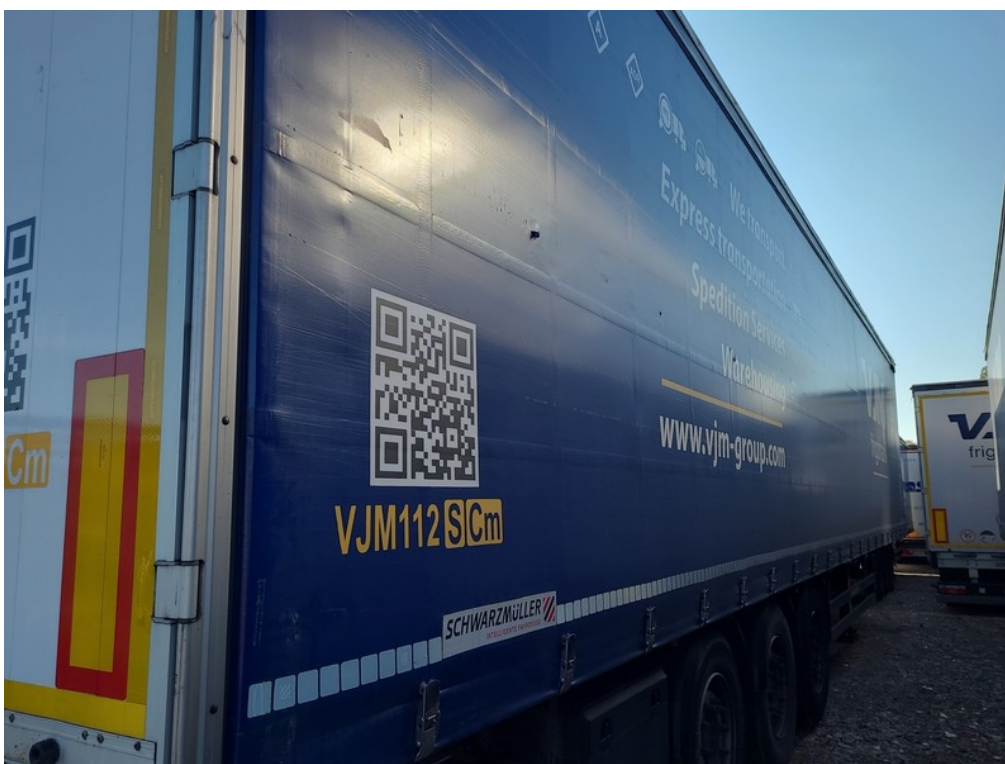
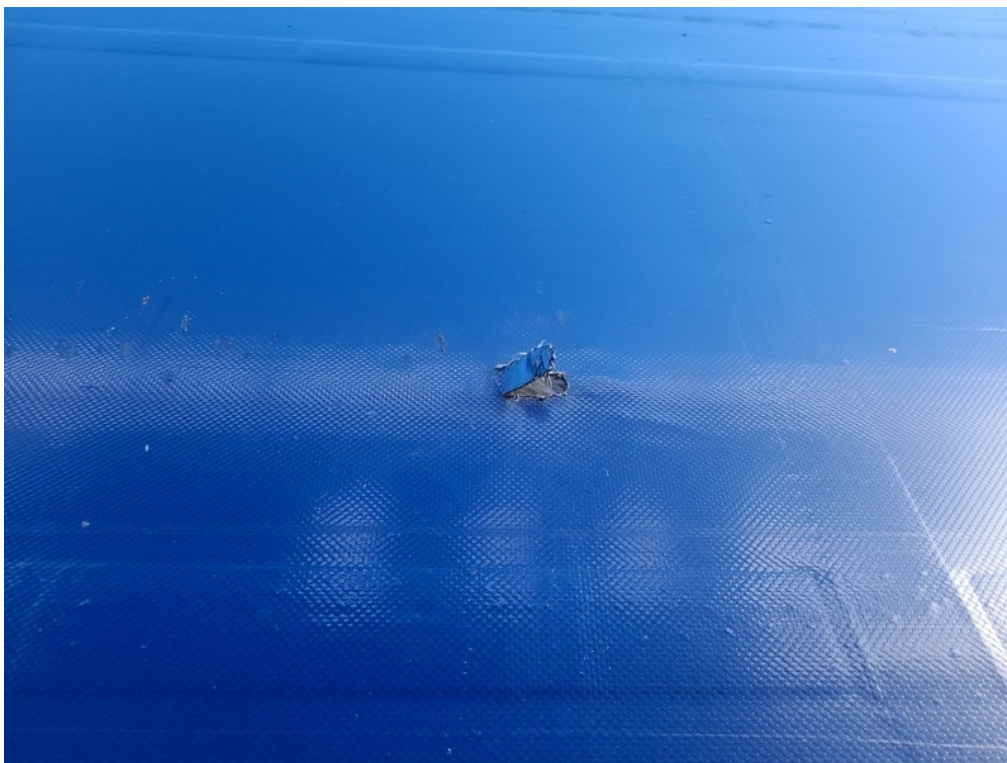
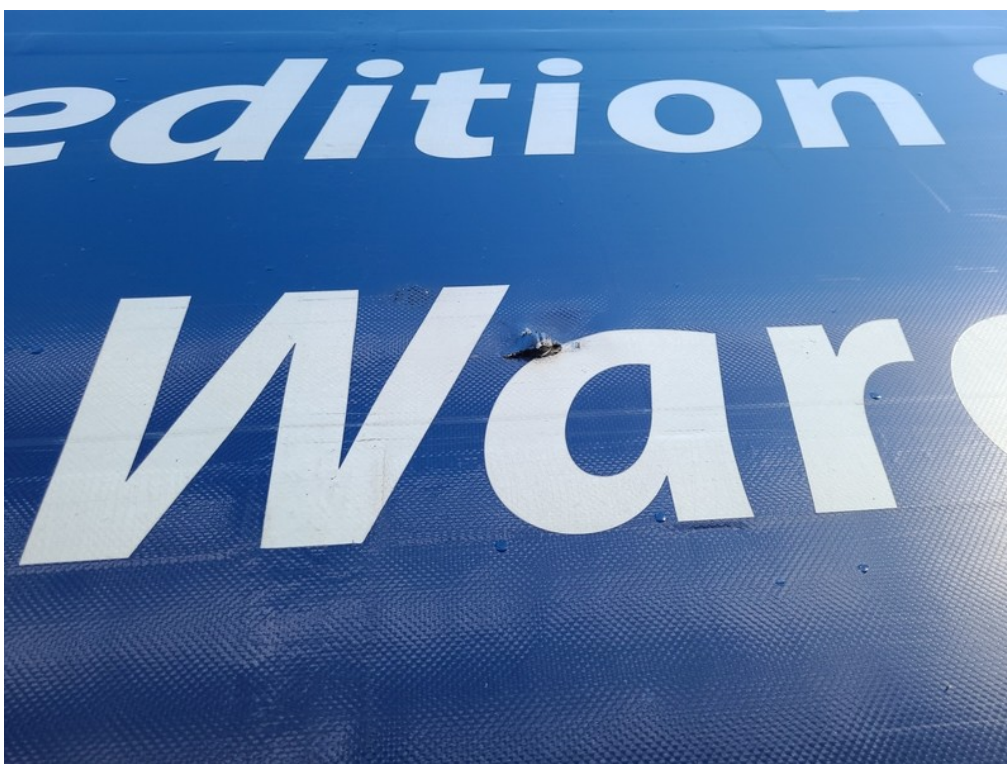
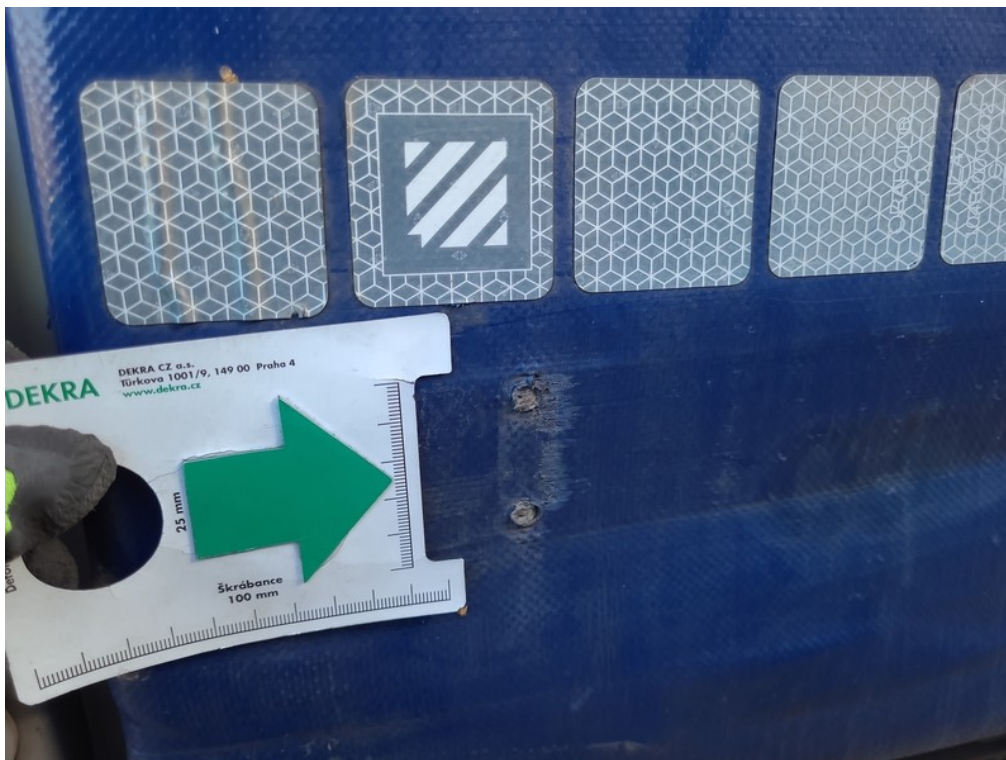
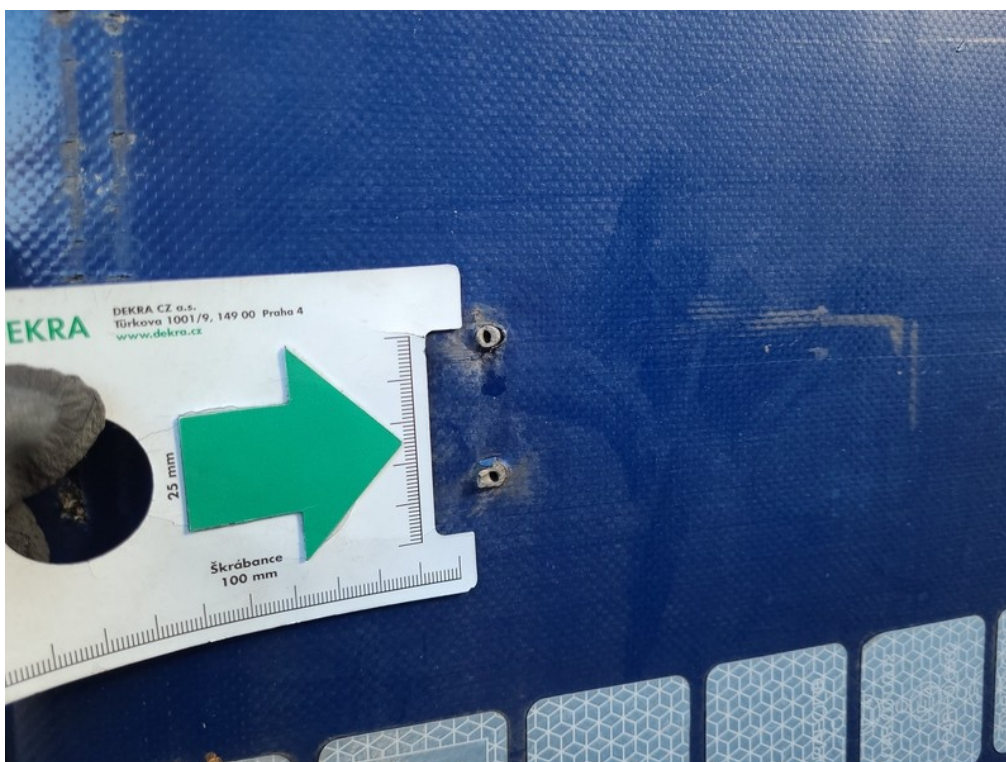
| P.č. | Poškozený díl | Druh poškození | Způsob opravy |
|---|---|---|---|
| 10 | Plachta pravá | Prasklina | Opravit |

10 **Plachta pravá - Prasklina**  
Umístění:  
Způsob opravy:

Exteriér (vnější prostor)  
Opravit
