# DEKRA CZ a.s.

## ÚDAJE O VOZIDLE

| RZ: | 9AE5766 | VIN: | VAVWS1339D477642 |
| Model vozidla: | Schwarzmüller | Provedení: | SPA 3/E |

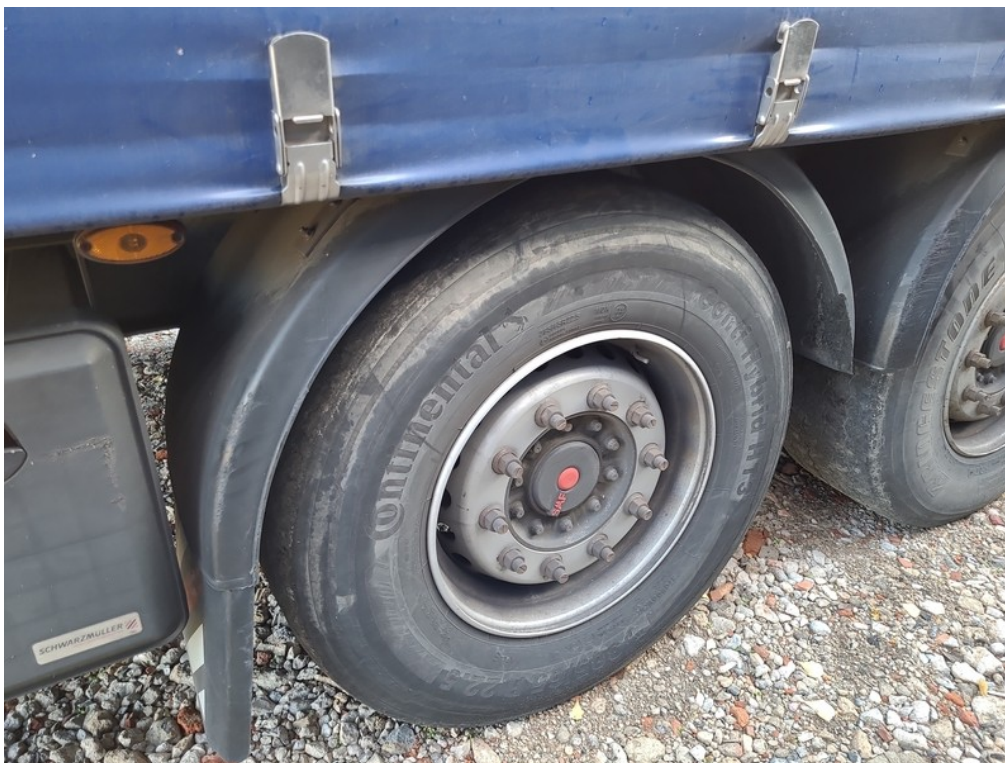
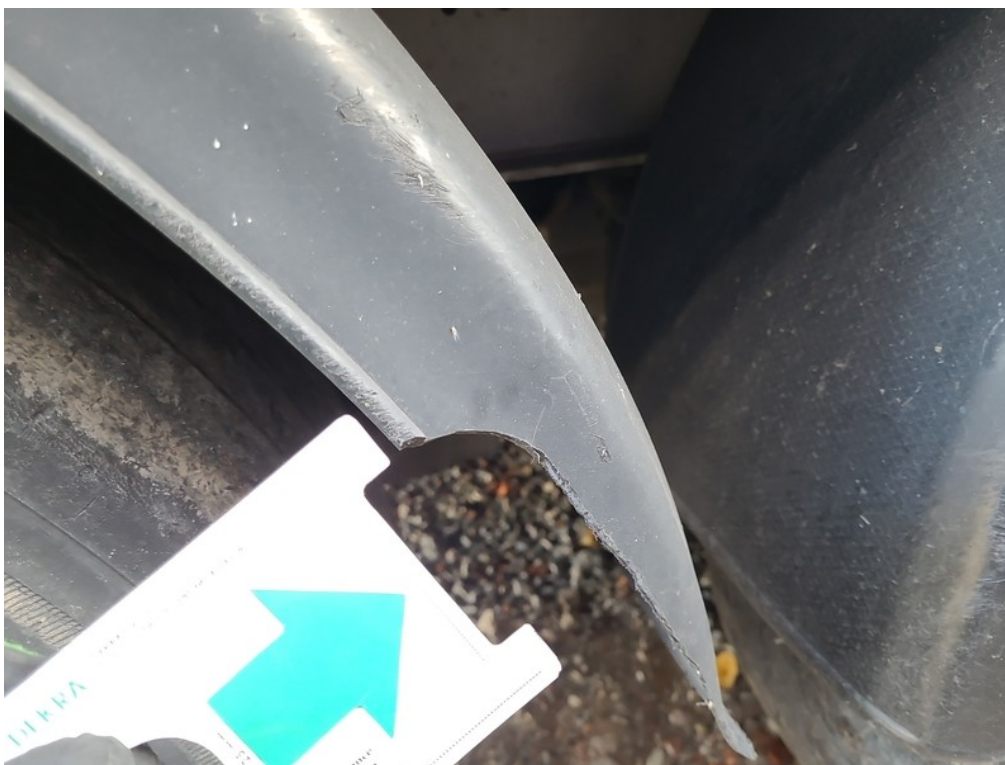
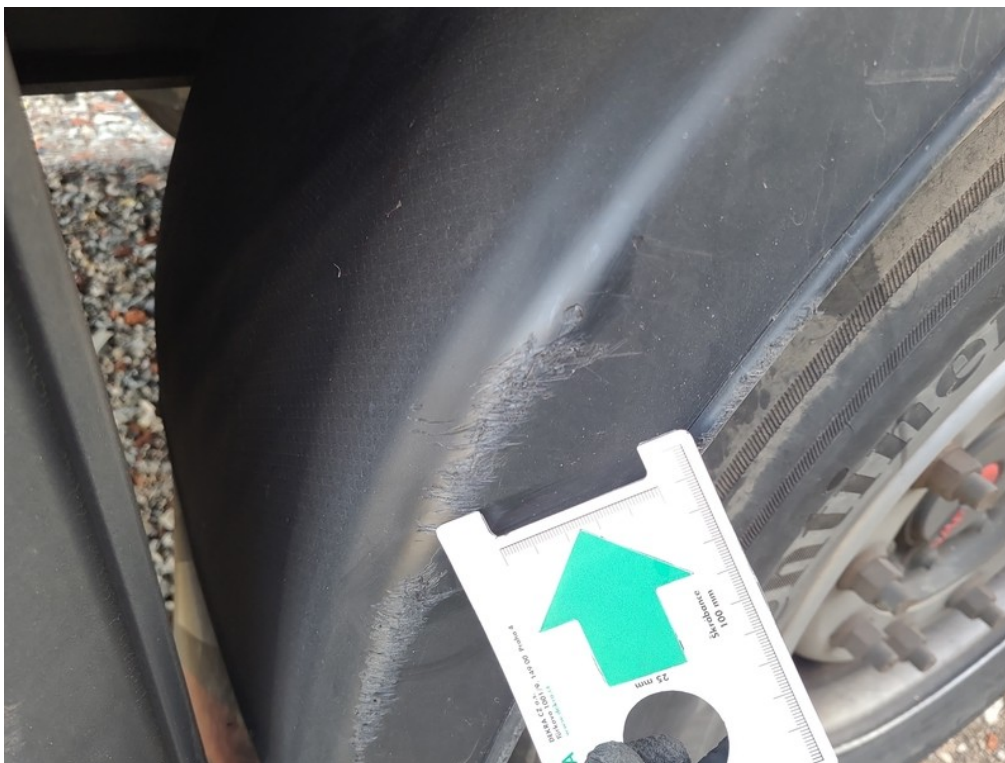
| P.č. | Poškozený díl | Druh poškození | Způsob opravy |
|---|---|---|---|
| 11 | Blatník | Prasklina | Vyměnit |

11 **Blatník - Prasklina**  
Umístění:  
Způsob opravy:

Exteriér (vnější prostor)  
Vyměnit

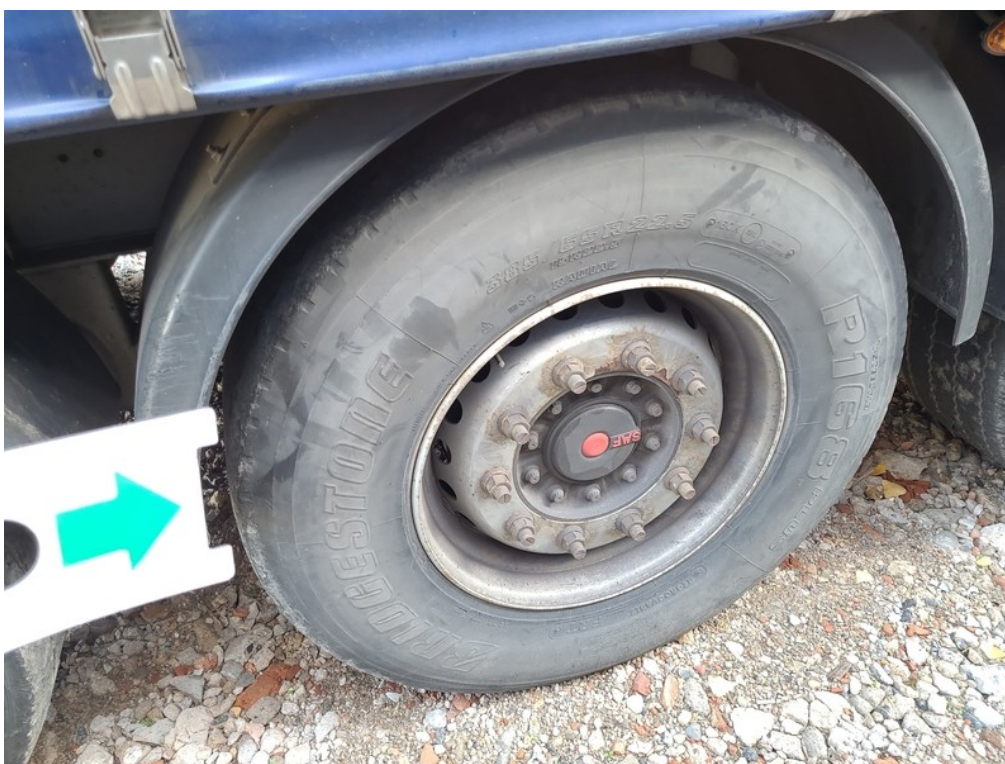
| P.č. | Poškozený díl | Druh poškození | Způsob opravy |
|---|---|---|---|
| 12 | Pneumatika kola 1ks | Závada | Vyměnit |

**12 Pneumatika kola 1ks - Závada**

Exteriér (vnější prostor)  
Vyměnit

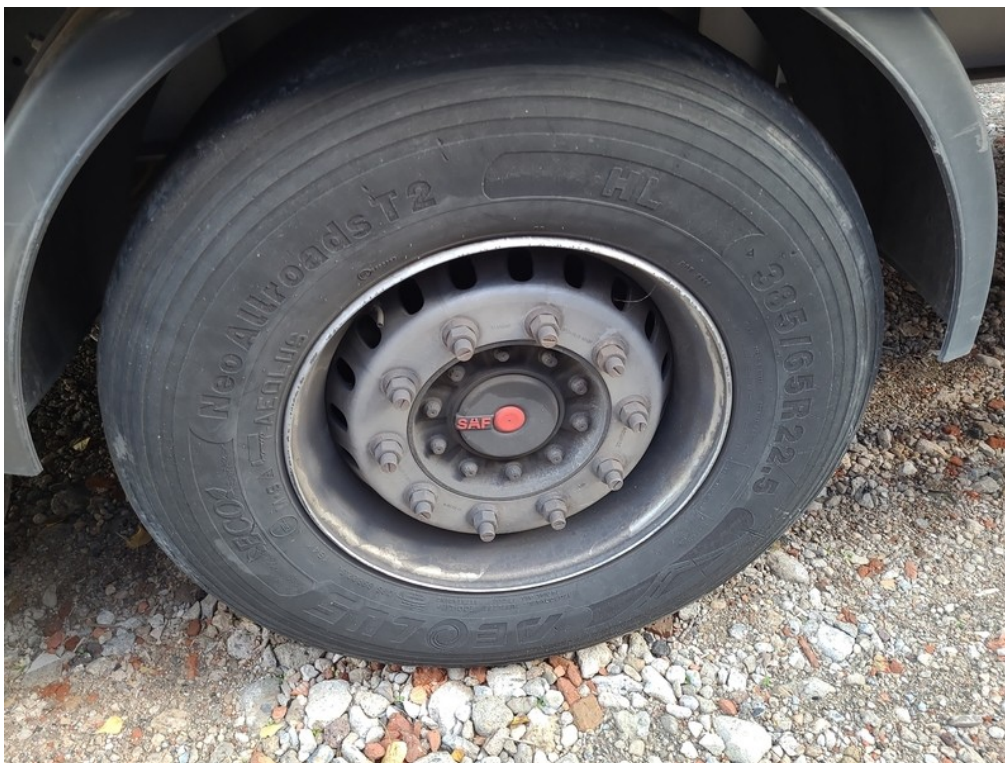
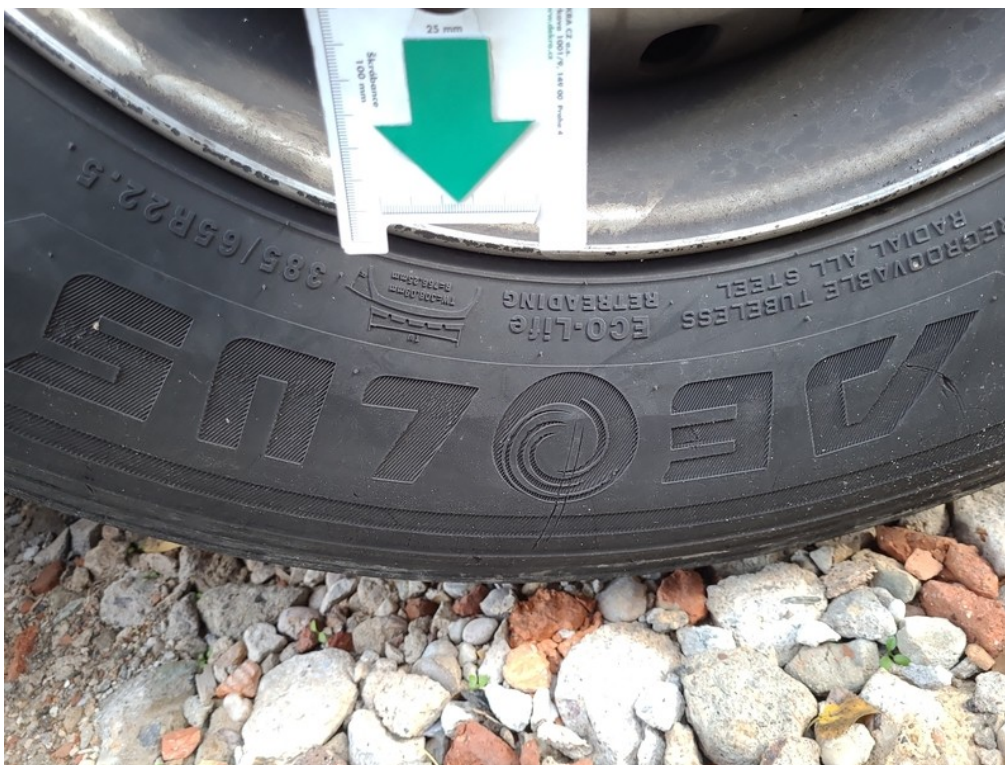
| P.č. | Poškozený díl | Druh poškození | Způsob opravy |
|---|---|---|---|
| 13 | Pneumatika PP kola | Neoriginální | Vyměnit |

13 Pneumatika PP kola - Neoriginální

Exteriér (vnější prostor)  
Vyměnit

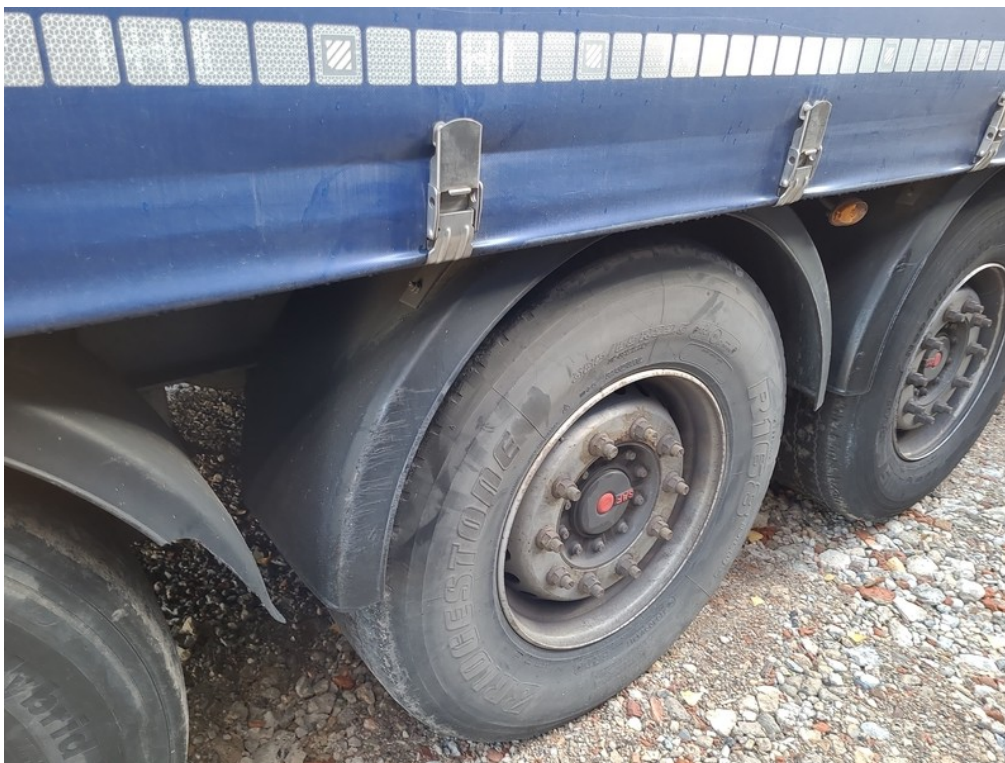
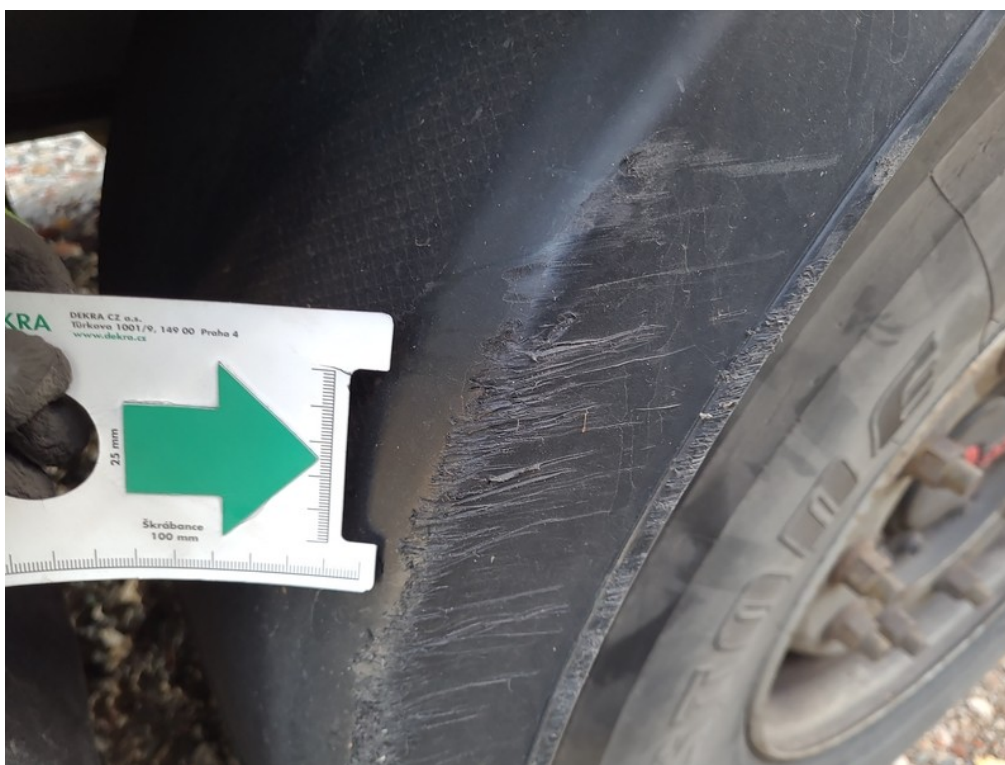
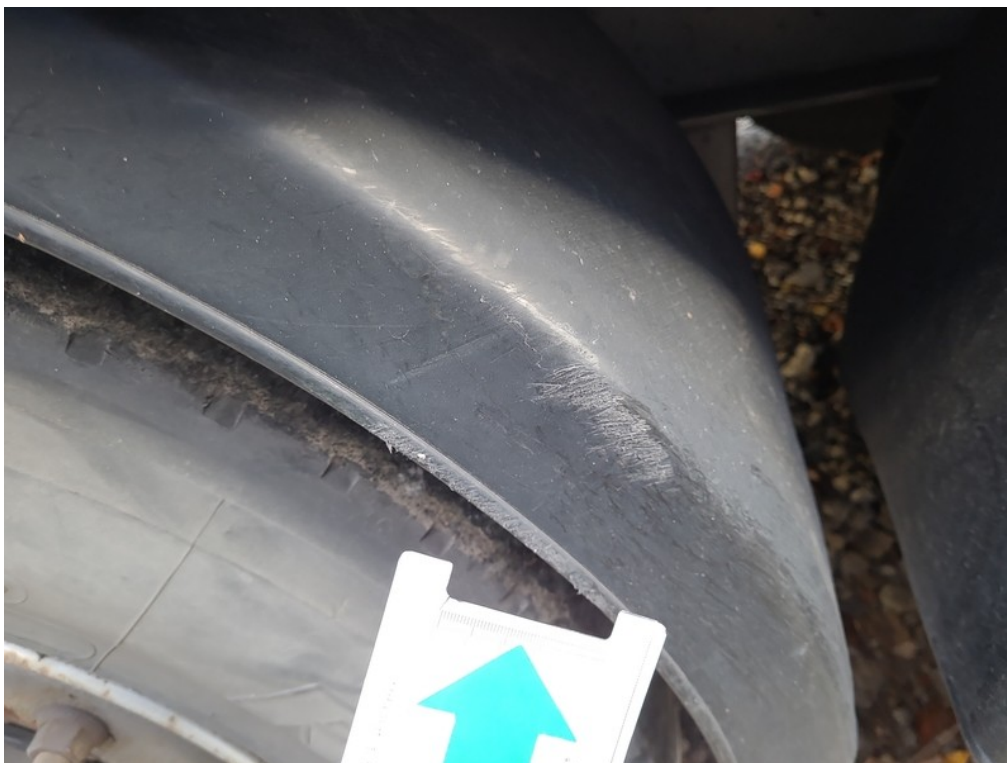
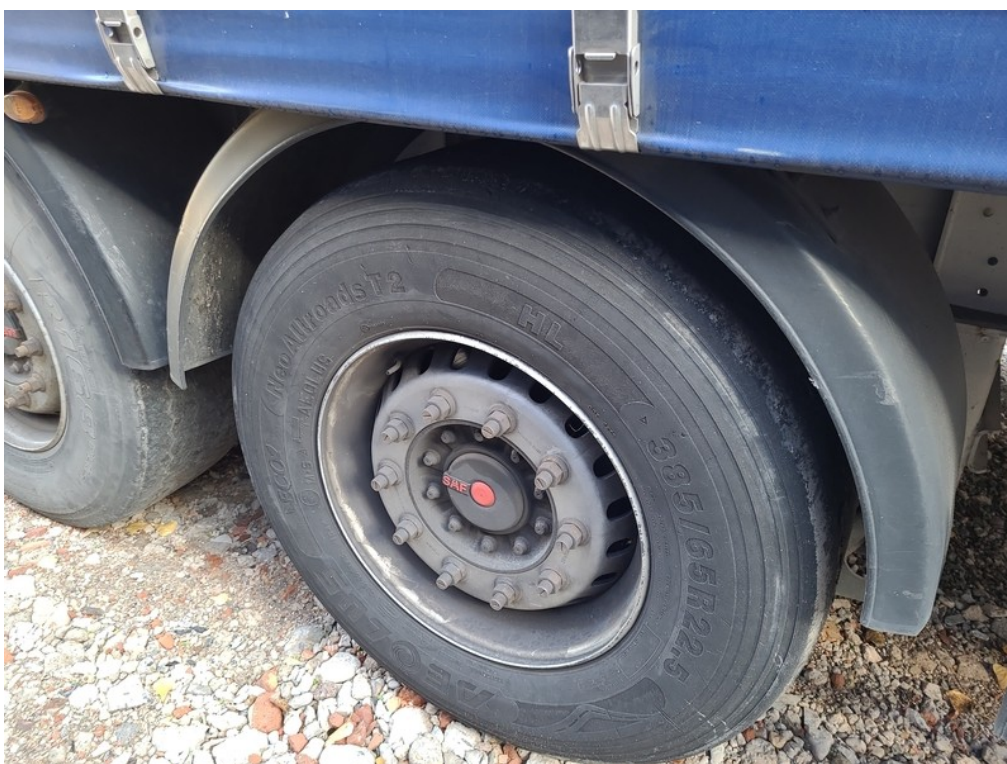
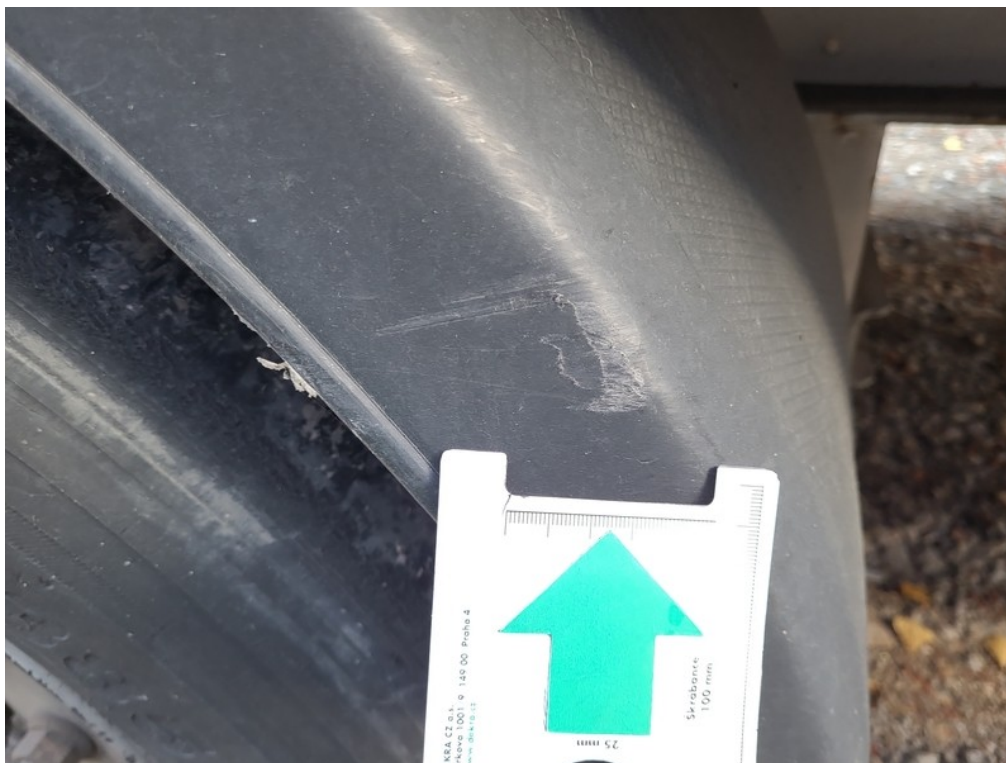
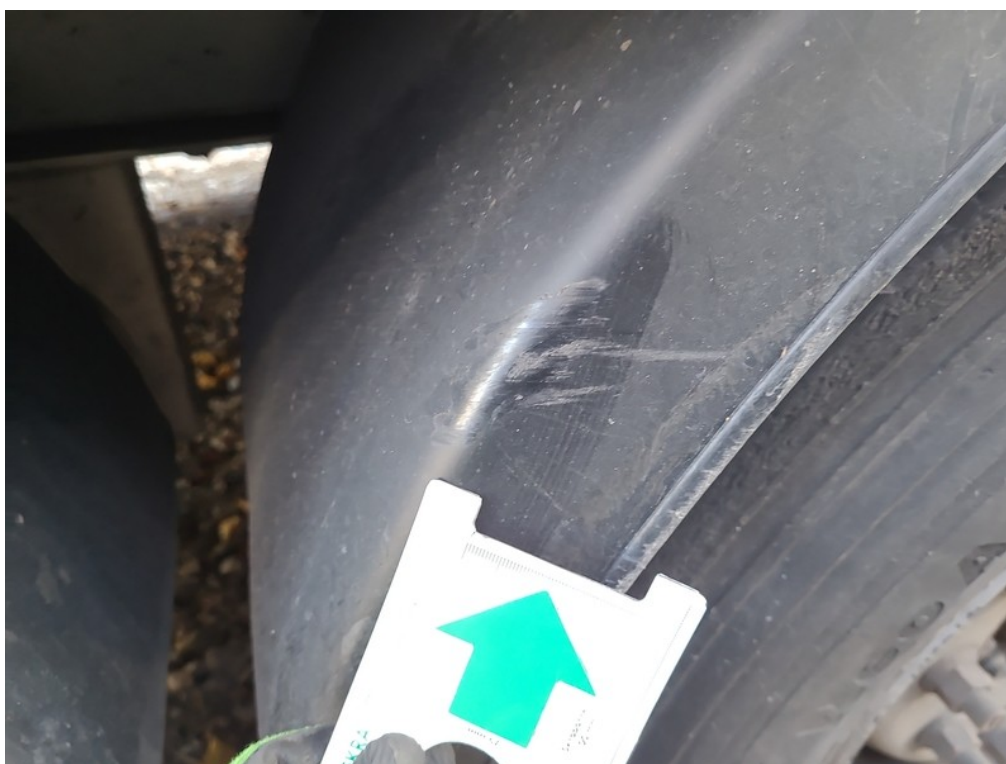
| P.č. | Poškozený díl | Druh poškození | Způsob opravy |
|---|---|---|---|
| 14 | Blatník | Škrábance | Vyměnit |

**14** Blatník - Škrábance  
Umístění:  
Způsob opravy:

Poznámka: 2ks

Exteriér (vnější prostor)  
Vyměnit

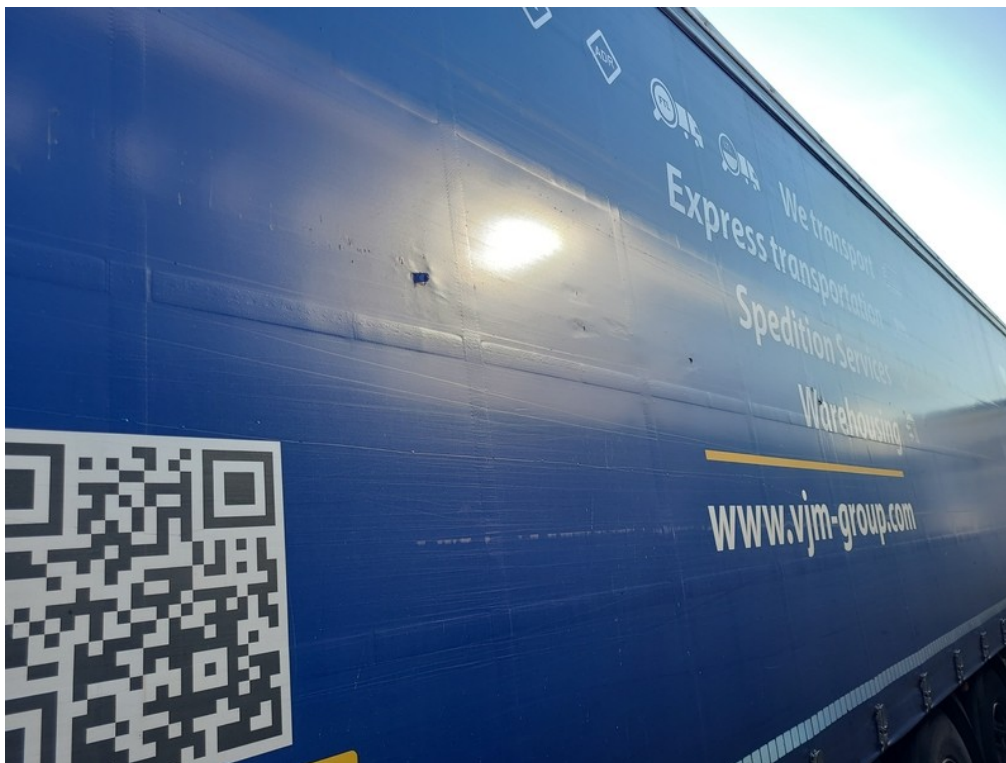
| P.č. | Poškozený díl | Druh poškození | Způsob opravy |
|---|---|---|---|
| 15 | Celková plocha karoserie | Polepy | Odstranit |

15 Celková plocha karoserie - Polepy  
Umístění: Ostatní  
Způsob opravy: Odstranit
