## DEKRA CZ a.s.

## ÚDAJE O VOZIDLE

RZ: 9AV9101  
Model vozidla: Mercedes-Benz Actros 5 L-Fahrerhaus 2-Achser BM 963  
Zdvihový objem (ccm): 12809  
Druh paliva: Nafta  
Barva: Bílá  
Převodovka: Automatická  
Počet dveří: 2  
Platnost tech. kont. do: 2025-07-00  
Servisní knížka k dispozici: Ne  
Chladicí kapalina: V intervalu

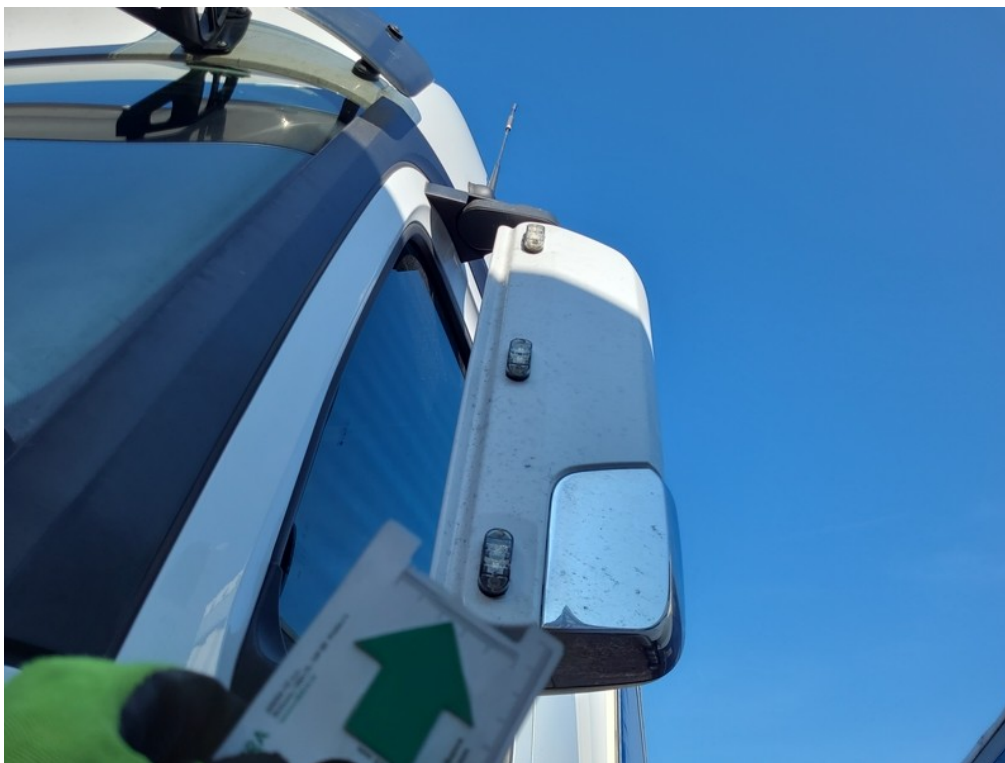
| P.č. | Poškozený díl | Druh poškození | Způsob opravy |
|---|---|---|---|
| 1 | Kryt L zpětného zrcátka | Nadstandardní prvek | Odstranit |

- 1 Kryt L zpětného zrcátka - Nadstandardní prvek**  
Umístění: Exteriér (vnější prostor)  
Způsob opravy: Odstranit

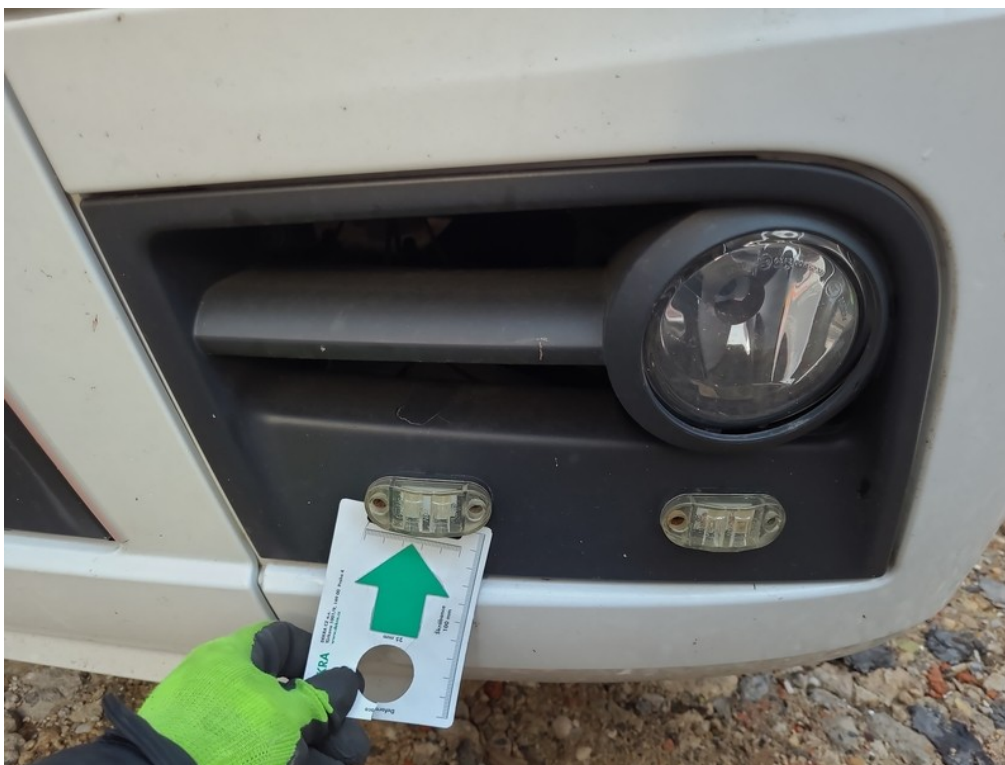
| P.č. | Poškozený díl | Druh poškození | Způsob opravy |
|---|---|---|---|
| 2 | Mřížka P nárazníku levá | Nadstandardní prvek | Odstranit |

- 2 Mřížka P nárazníku levá - Nadstandardní prvek**  
Umístění: Exteriér (vnější prostor)  
Způsob opravy: Odstranit

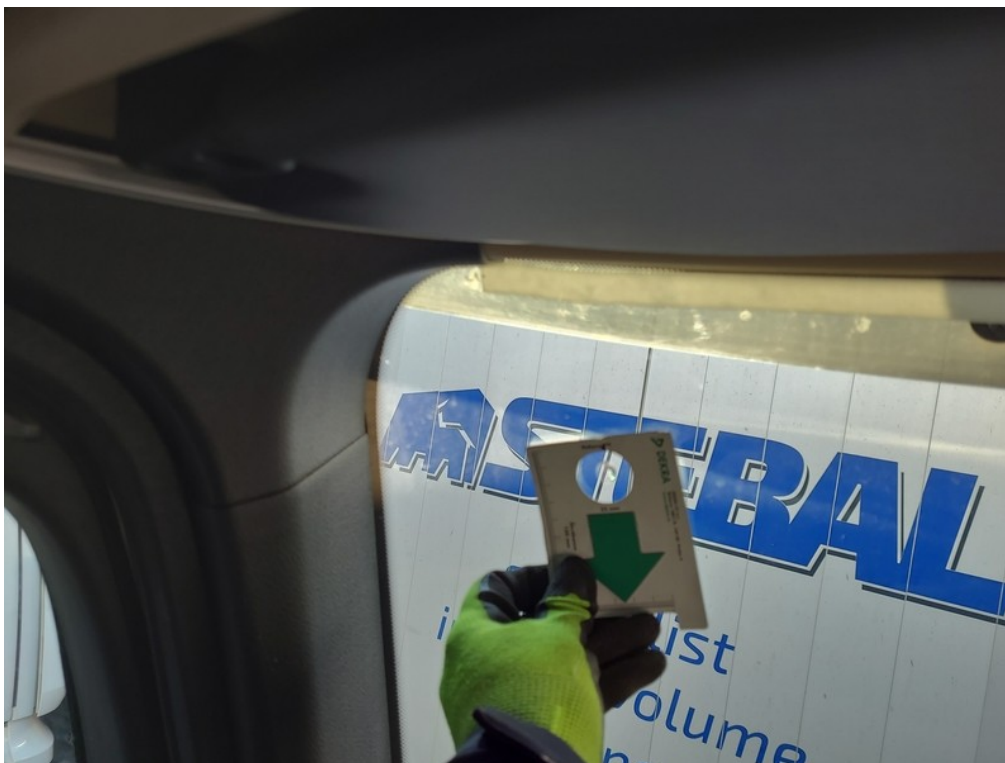
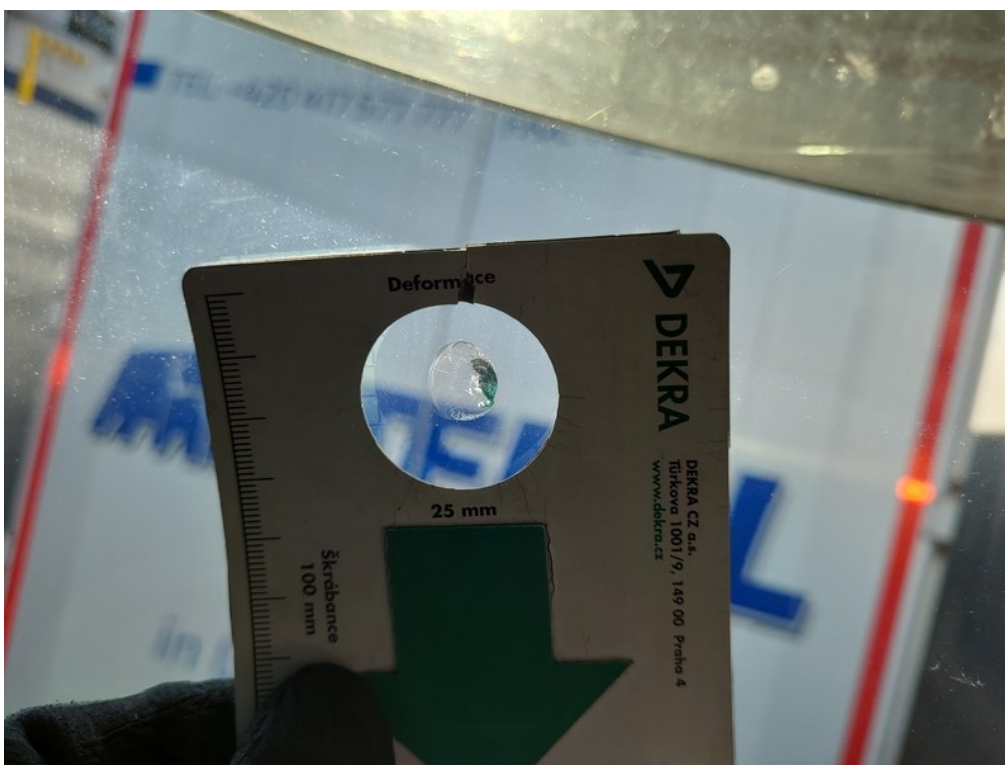
| P.č. | Poškozený díl | Druh poškození | Způsob opravy |
|---|---|---|---|
| 3 | Čelní sklo | Štěp | Vyměnit |

3 Čelní sklo - Štěp  
Umístění:  
Způsob opravy:

Viz popis k poškození č. 3

Exteriér (vnější prostor)  
Vyměnit

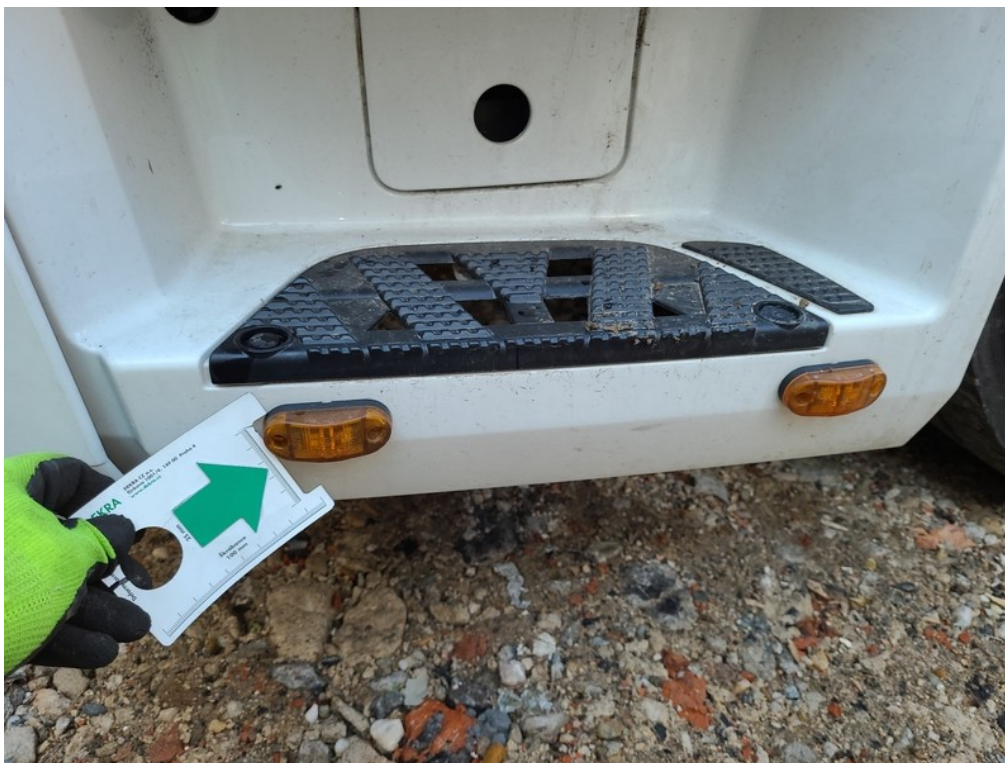
| P.č. | Poškozený díl | Druh poškození | Způsob opravy |
|---|---|---|---|
| 4 | Lišta spodního schodu levá | Nadstandardní prvek | Odstranit |

- 4 Lišta spodního schodu levá - Nadstandardní prvek**  
Umístění: Exteriér (vnější prostor)  
Způsob opravy: Odstranit

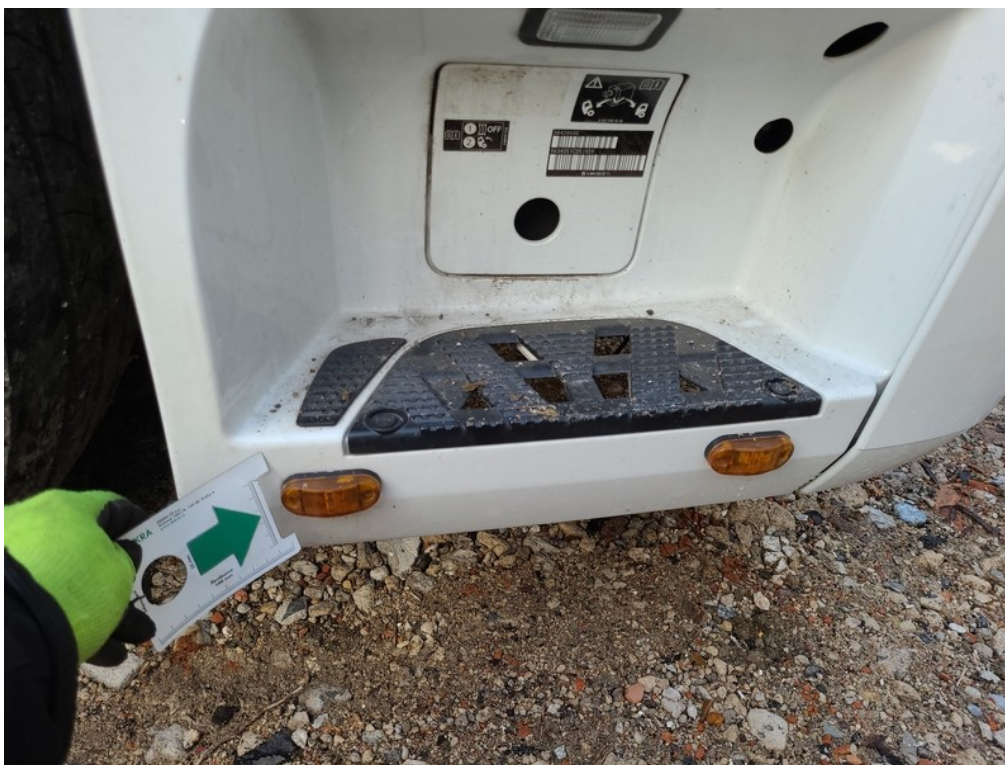
| P.č. | Poškozený díl | Druh poškození | Způsob opravy |
|---|---|---|---|
| 5 | Lišta spodního schodu pravá | Nadstandardní prvek | Odstranit |

- 5 Lišta spodního schodu pravá - Nadstandardní prvek**  
Umístění: Exteriér (vnější prostor)  
Způsob opravy: Odstranit

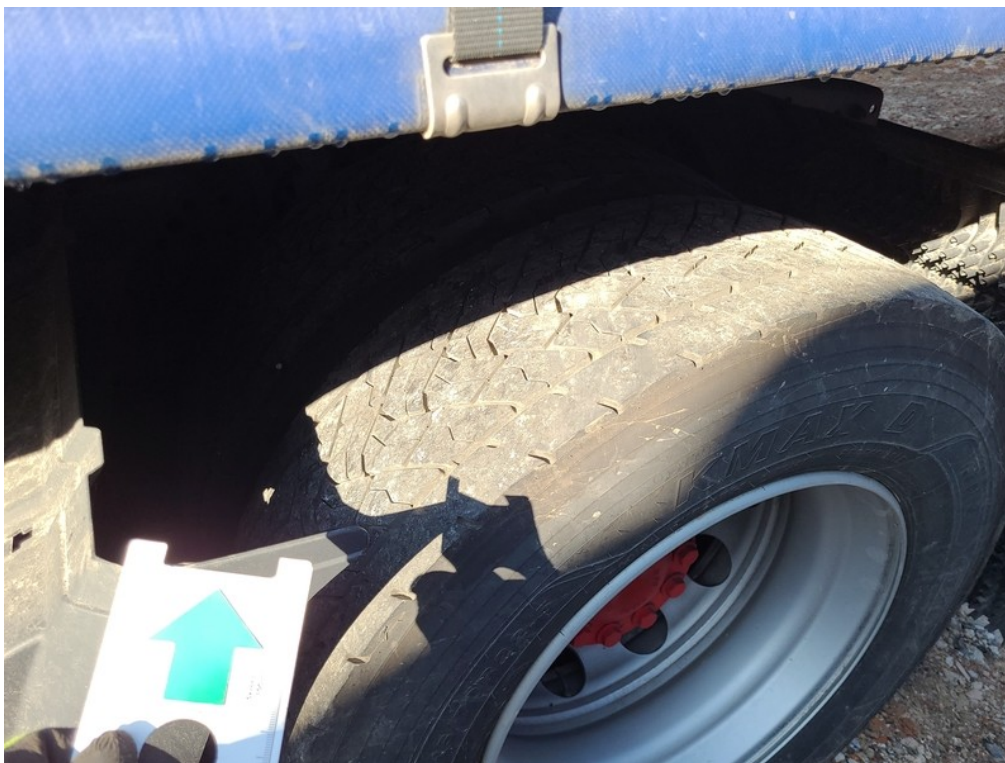
| P.č. | Poškozený díl | Druh poškození | Způsob opravy |
|---|---|---|---|
| 6 | LZ blatník - H díl | Chybí | Doplnit/dodat |

**6 LZ blatník - H díl - Chybí**  
Umístění:  
Způsob opravy:

Exteriér (vnější prostor)  
Doplnit/dodat

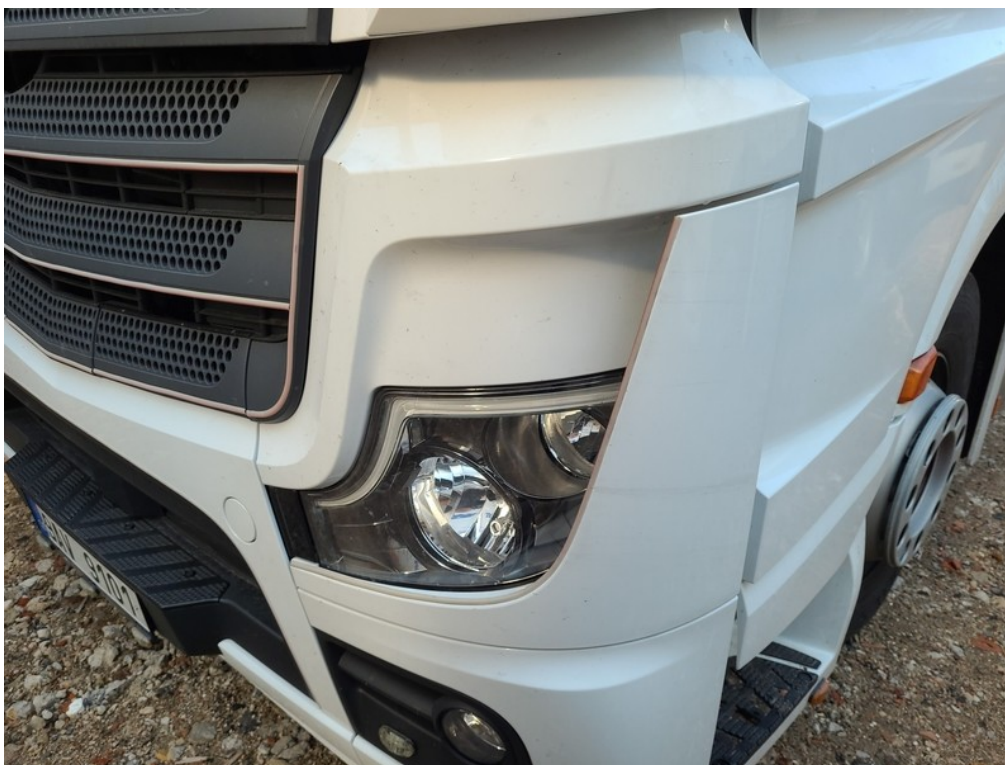
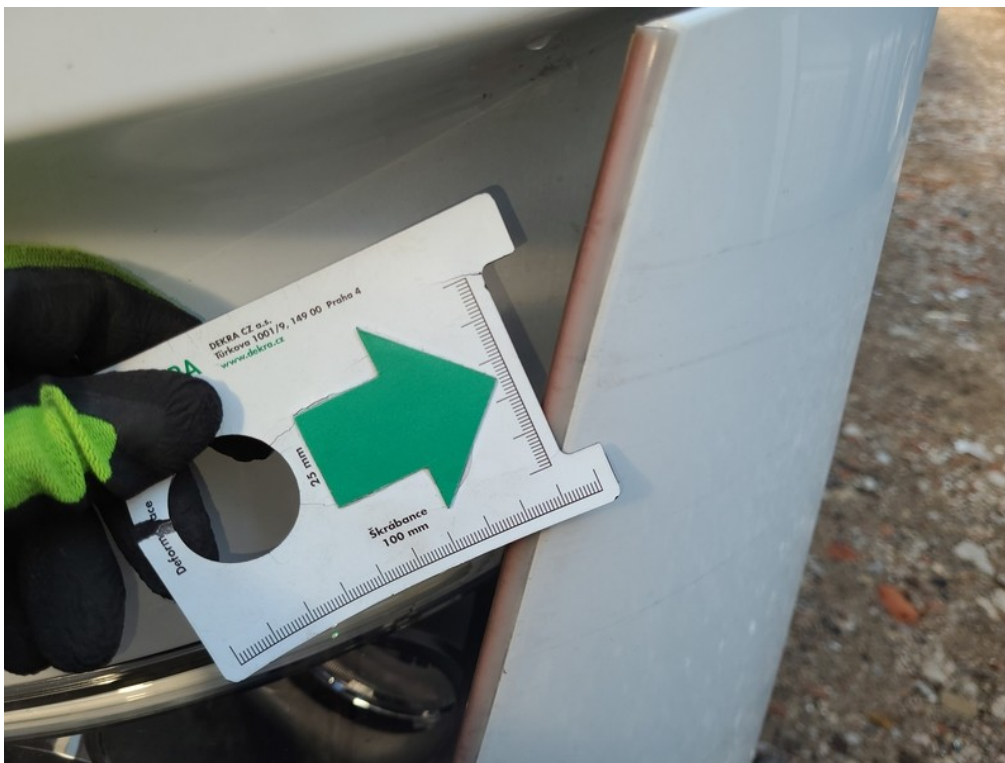
| P.č. | Poškozený díl | Druh poškození | Způsob opravy |
|---|---|---|---|
| 7 | Rámeček předního světlometu levý | Nadstandardní prvek | Odstranit |

**7 Rámeček předního světlometu levý - Nadstandardní prvek**  
Umístění:  
Způsob opravy:

Viz popis k poškození č. 7

Exteriér (vnější prostor)  
Odstranit

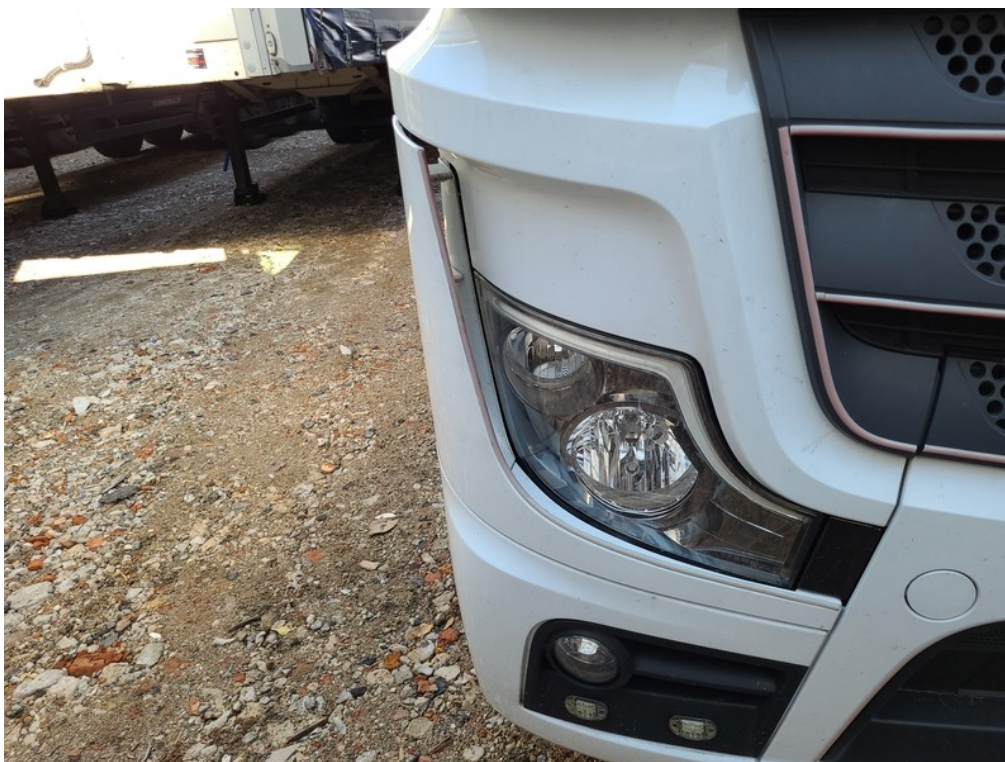
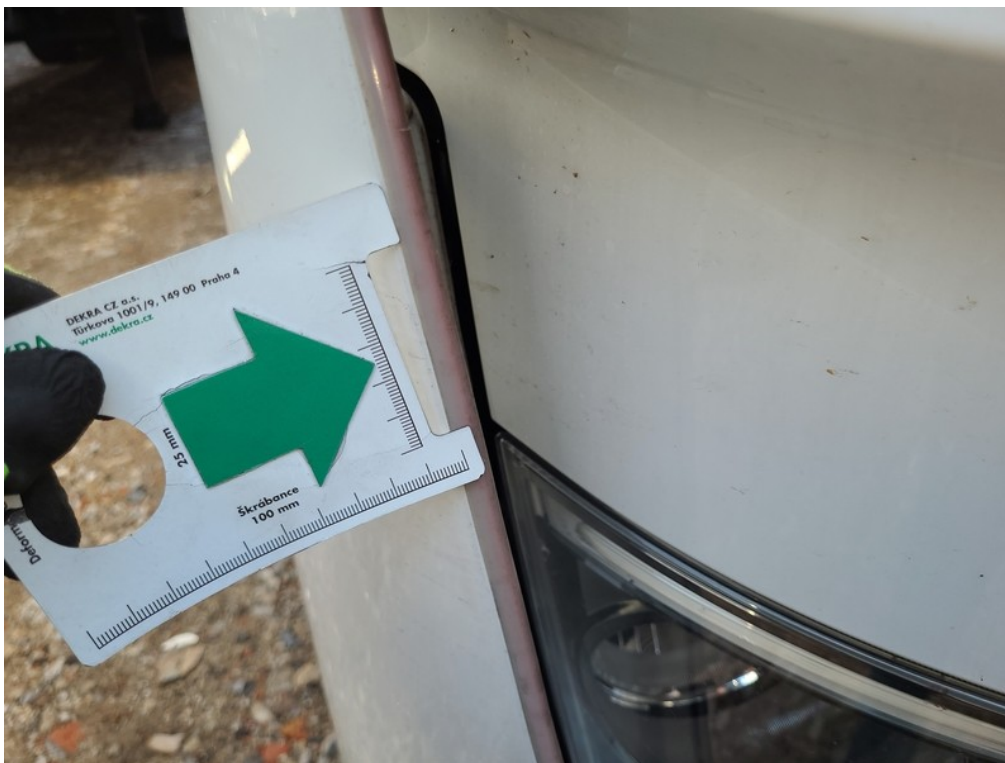
| P.č. | Poškozený díl | Druh poškození | Způsob opravy |
|---|---|---|---|
| 8 | Rámeček předního světlometu pravý | Nadstandardní prvek | Odstranit |

- 8 **Rámeček předního světlometu pravý - Nadstandardní prvek**  
Umístění: Exteriér (vnější prostor)  
Způsob opravy: Odstranit

Viz popis k poškození č. 8

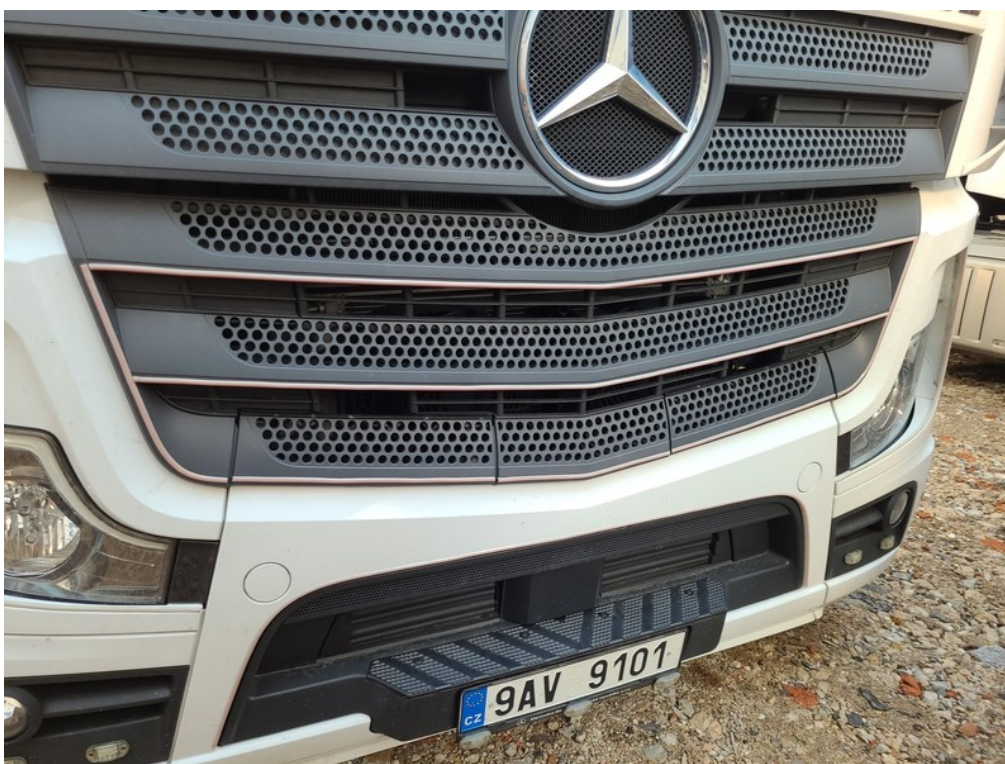
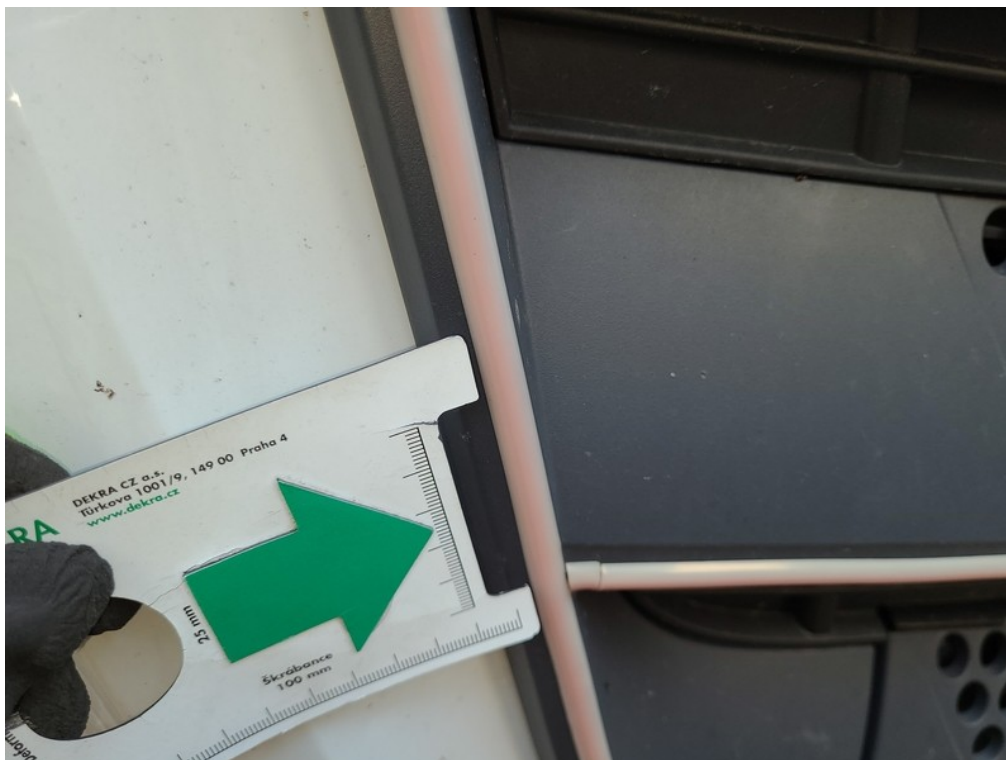
| P.č. | Poškozený díl | Druh poškození | Způsob opravy |
|---|---|---|---|
| 9 | Mřížka čelní masky | Nadstandardní prvek | Odstranit |

- 9 **Mřížka čelní masky - Nadstandardní prvek**  
Umístění: Exteriér (vnější prostor)  
Způsob opravy: Odstranit

Viz popis k poškození č. 9

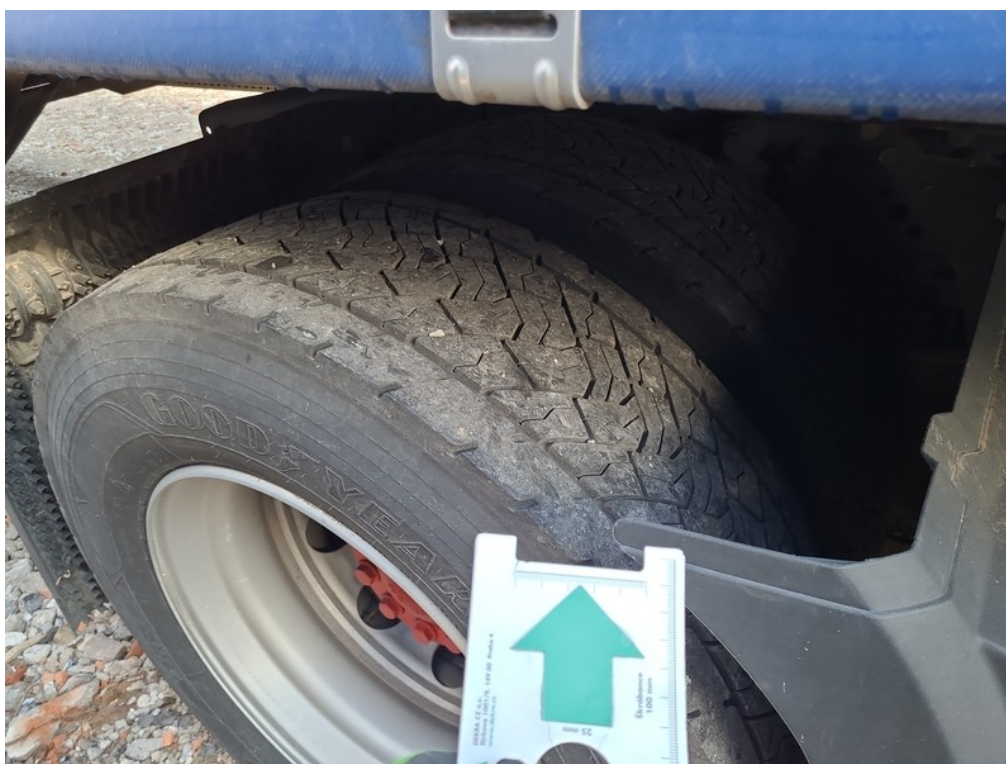
| P.č. | Poškozený díl | Druh poškození | Způsob opravy |
|---|---|---|---|
| 10 | PZ blatník - H díl | Chybí | Doplnit/dodat |

**10** PZ blatník - H díl - Chybí  
Umístění:  
Způsob opravy:

Exteriér (vnější prostor)  
Doplňit/dodat

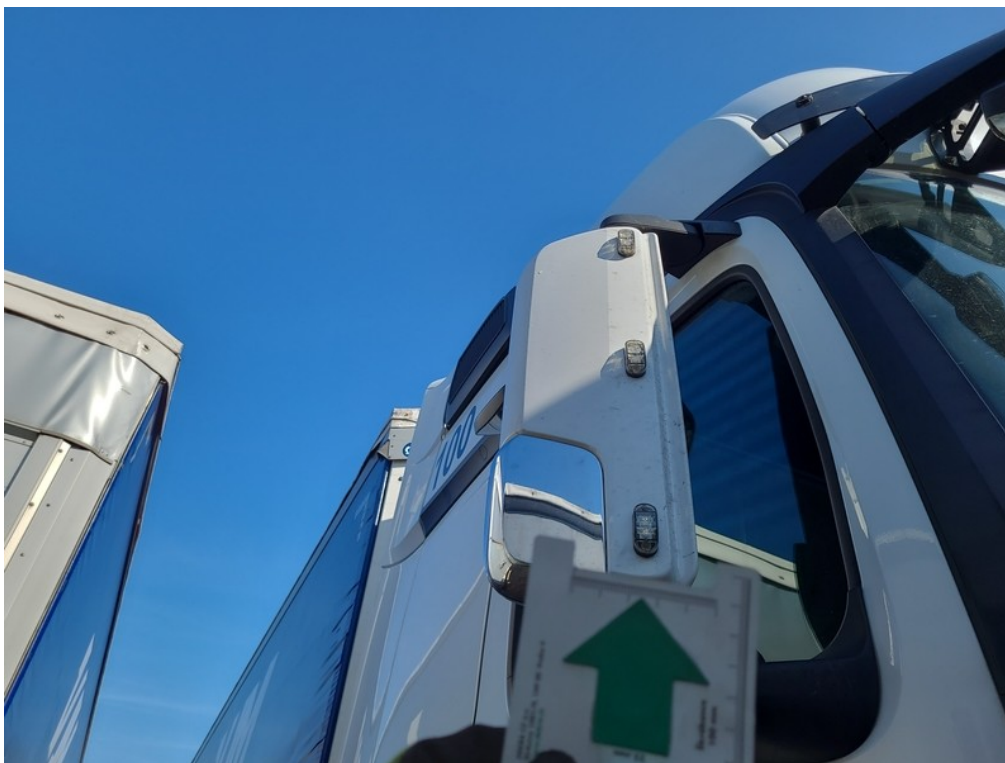
| P.č. | Poškozený díl | Druh poškození | Způsob opravy |
|---|---|---|---|
| 11 | Kryt P zpětného zrcátka | Nadstandardní prvek | Odstranit |

- 11 **Kryt P zpětného zrcátka - Nadstandardní prvek**  
Umístění: Exteriér (vnější prostor)  
Způsob opravy: Odstranit

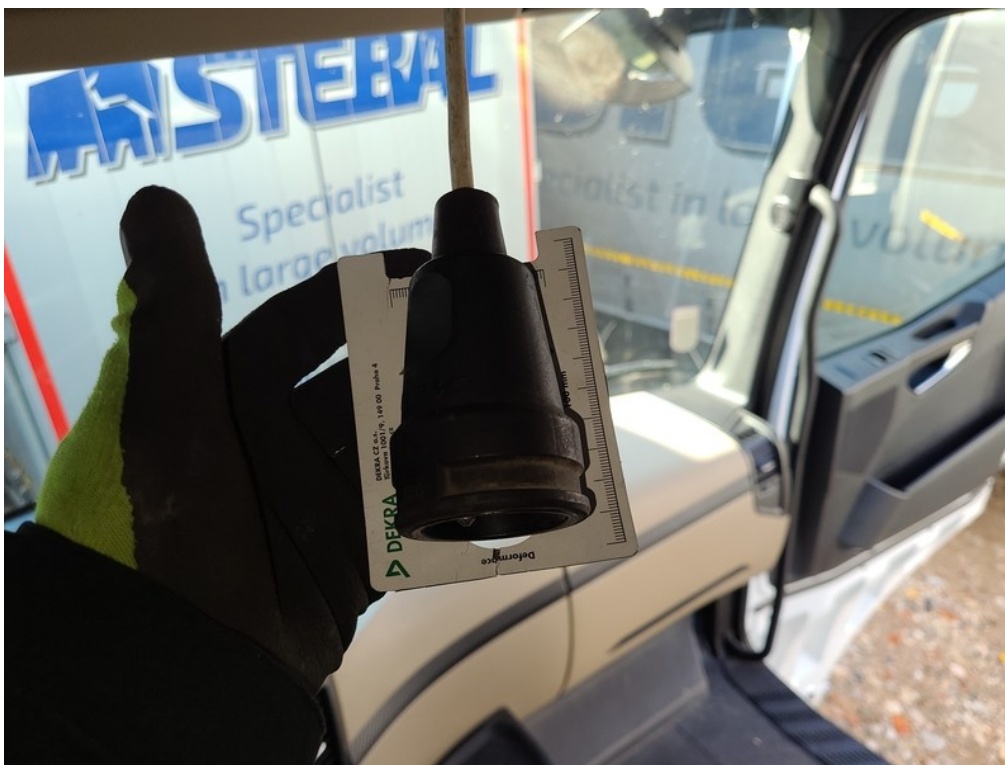
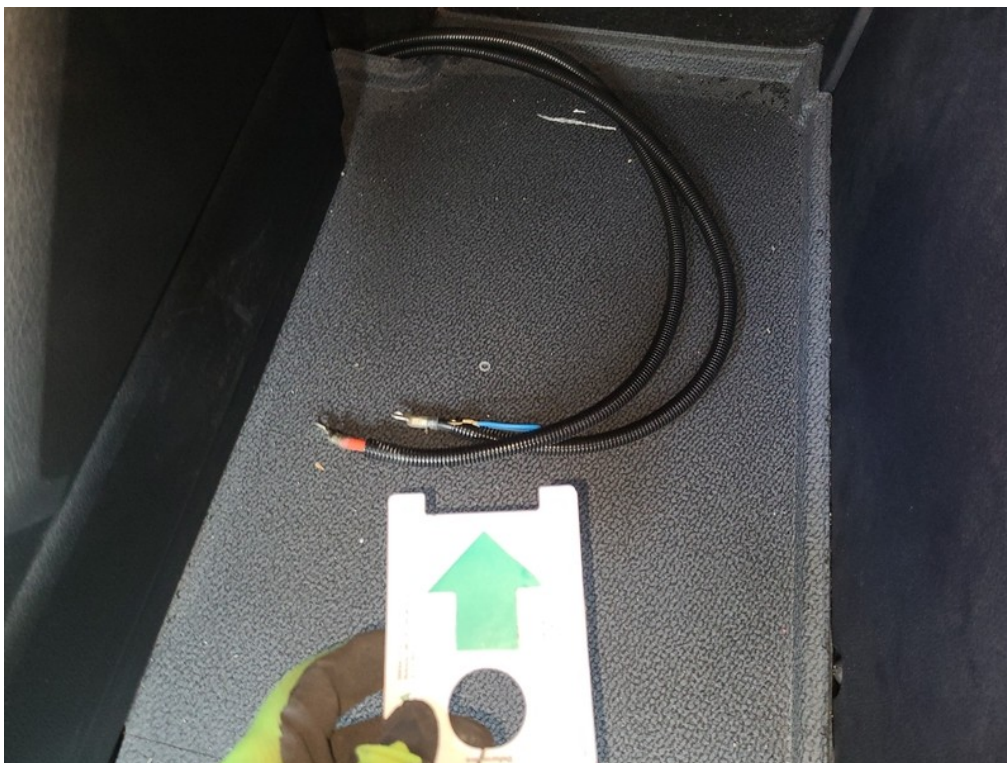
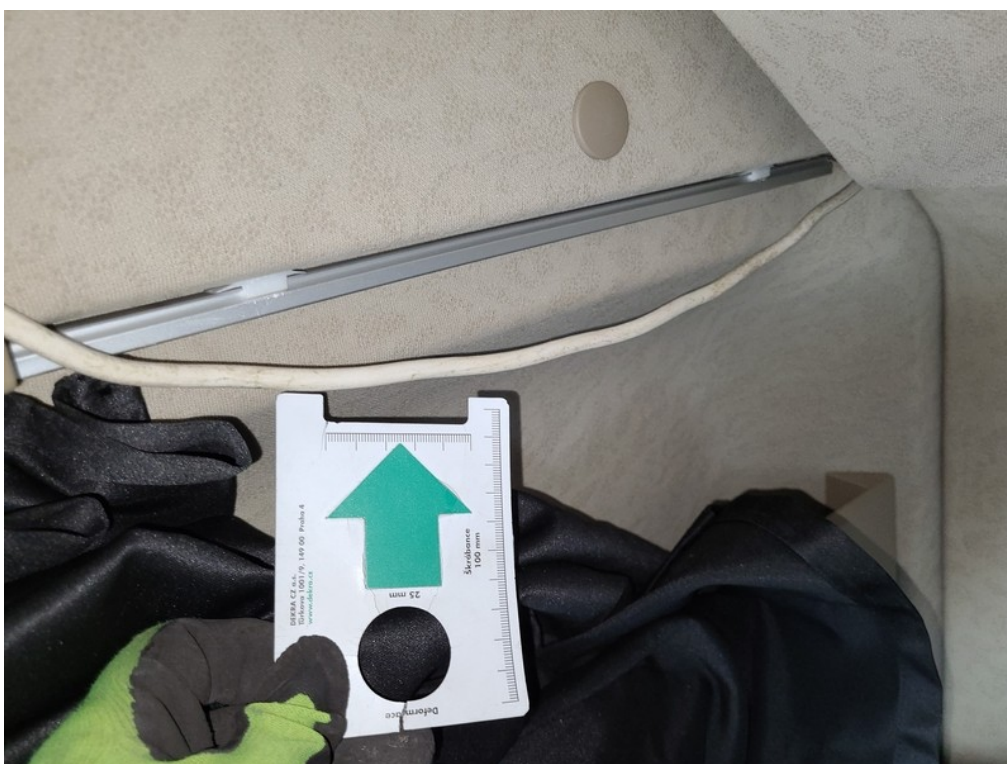
| P.č. | Poškozený díl | Druh poškození | Způsob opravy |
|---|---|---|---|
| 12 | Kabely | Nadstandardní prvek | Odstranit |

- 12 **Kabely - Nadstandardní prvek**  
Umístění: Interiér (vnitřní prostor)  
Způsob opravy: Odstranit

Viz popis k poškození č. 12

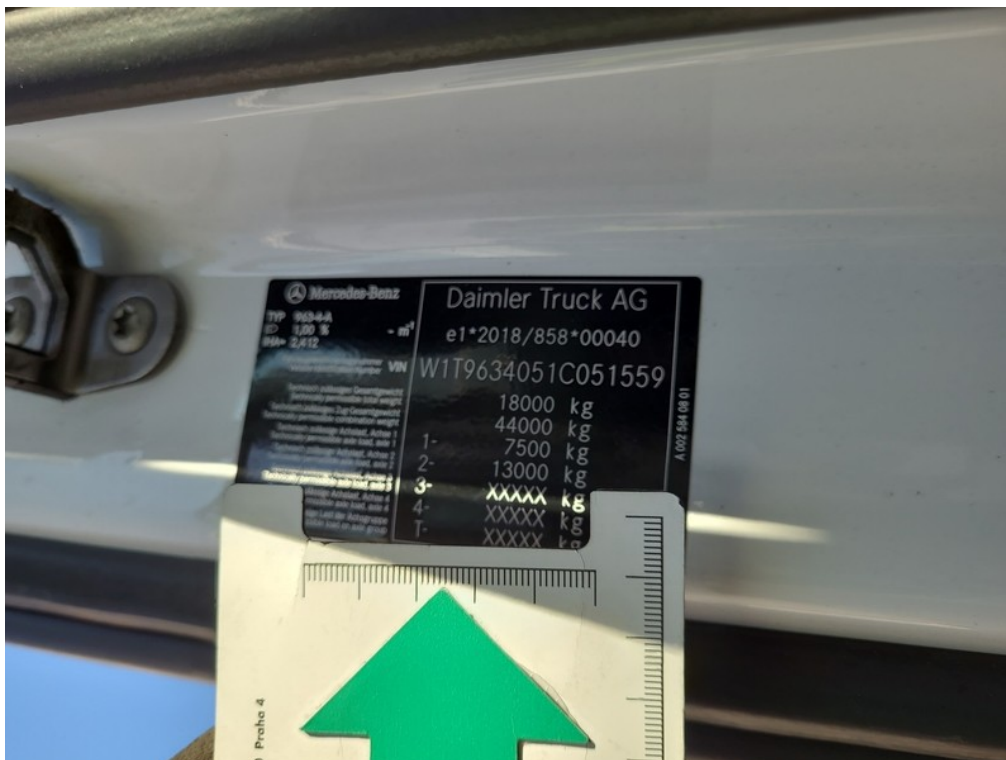
| P.č. | Poškozený díl | Druh poškození | Způsob opravy |
|---|---|---|---|
| 13 | Osvědčení o registraci vozidla | Chybí | Doplnit/dodat |

13 Osvědčení o registraci vozidla - Chybí  
Umístění: Ostatní  
Způsob opravy: Doplnit/dodat

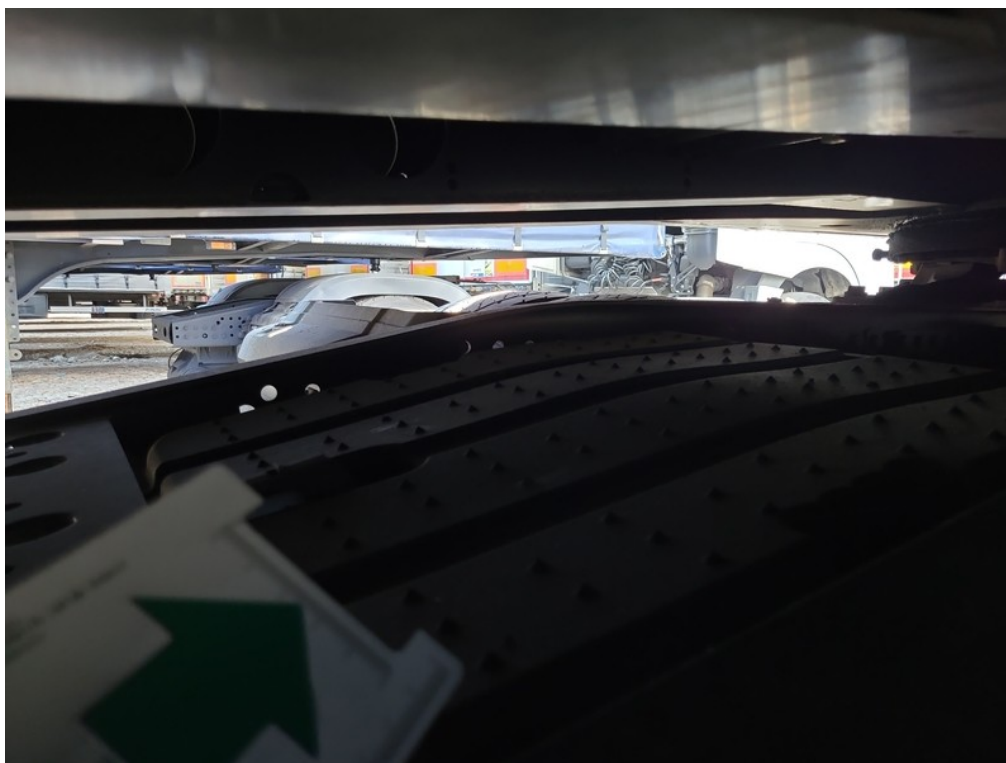
| P.č. | Poškozený díl | Druh poškození | Způsob opravy |
|---|---|---|---|
| 14 | Akumulátor | Závada | Kontrola / další diagnostika |

14 Akumulátor - Závada  
Umístění:  
Způsob opravy:

Ostatní  
Kontrola / další diagnostika

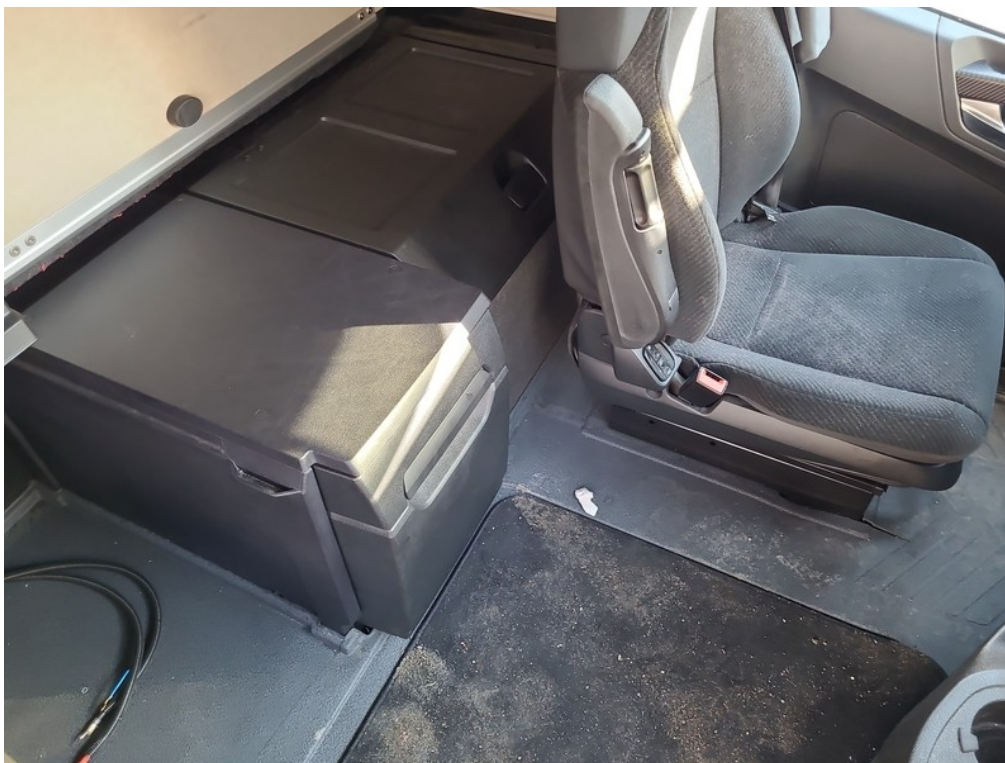
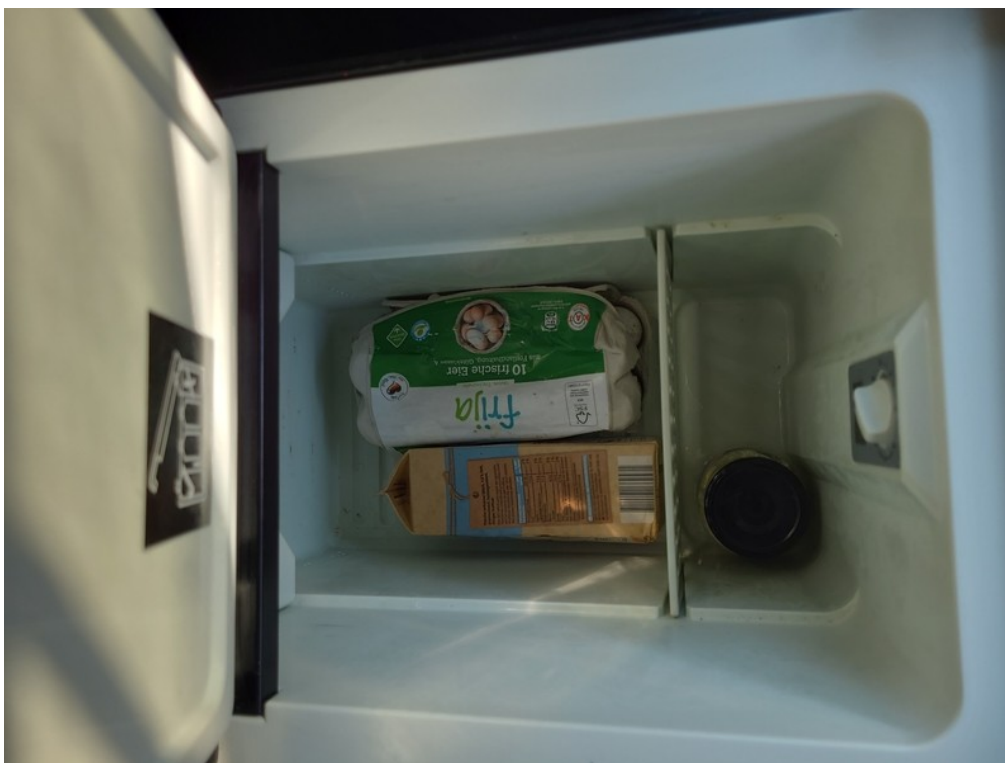
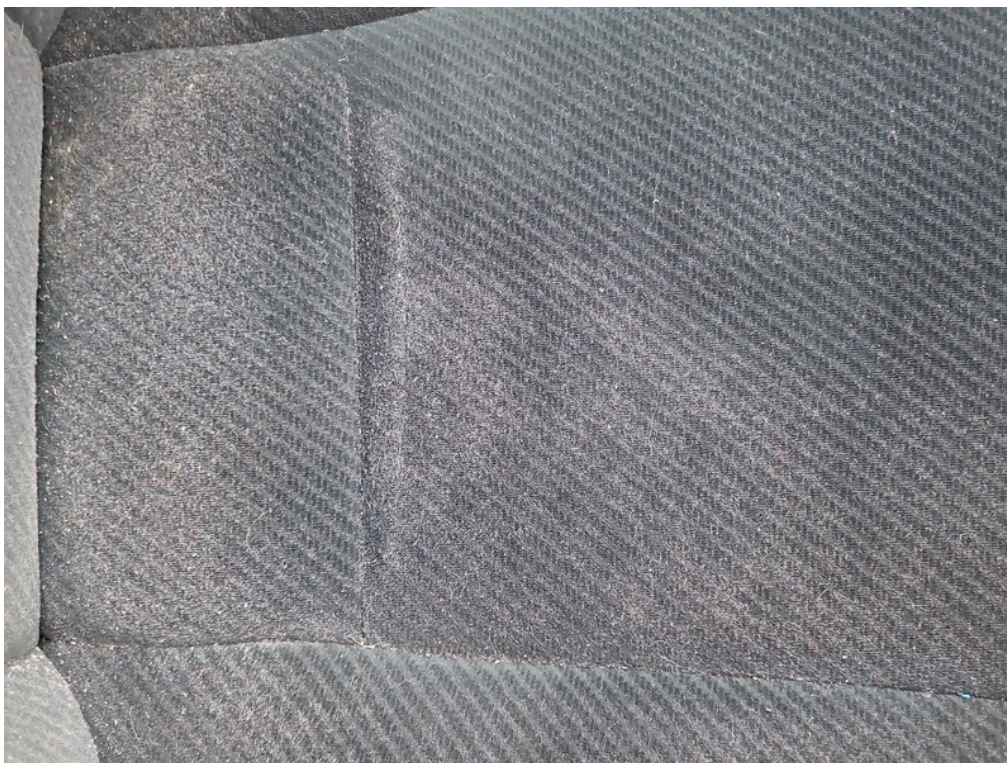
| P.č. | Poškozený díl | Druh poškození | Způsob opravy |
|---|---|---|---|
| 15 | Interiér | Znečištěno | Čištění |

15 **Interiér - Znečištěno**  
Umístění:  
Způsob opravy:

Viz popis k poškození č. 15

Ostatní  
Čištění

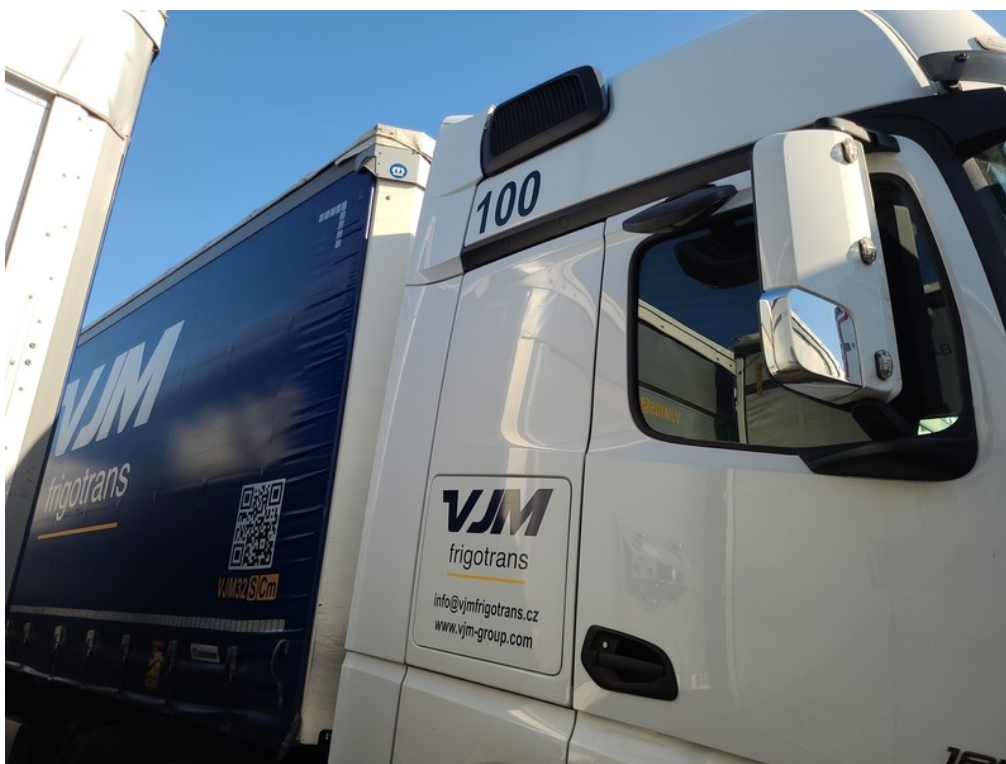
| P.č. | Poškozený díl | Druh poškození | Způsob opravy |
|---|---|---|---|
| 16 | Střední plocha karoserie | Polepy | Odstranit |

16 **Střední plocha karoserie - Polepy**  
Umístění:  
Způsob opravy:

Ostatní  
Odstranit
