Věc: Stanovení prodejní ceny vozidla z úvěrové smlouvy 9084003645

ODBORNÝ POSUDEK

o stanovení tržní hodnoty osobního automobilu

číslo 0032 - 2023

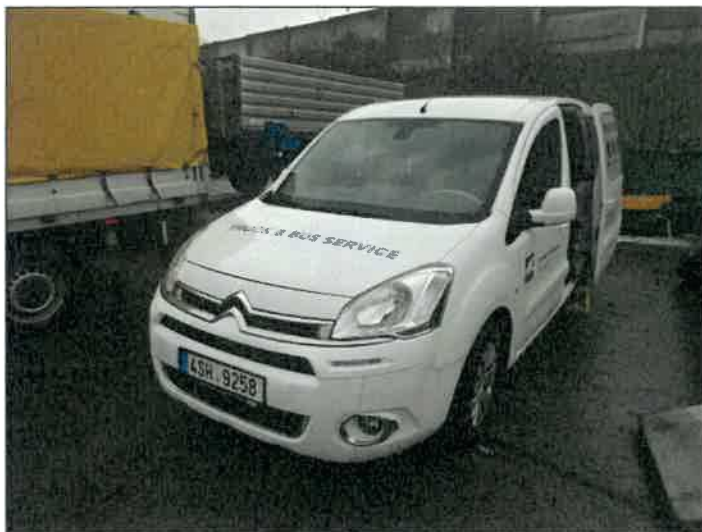
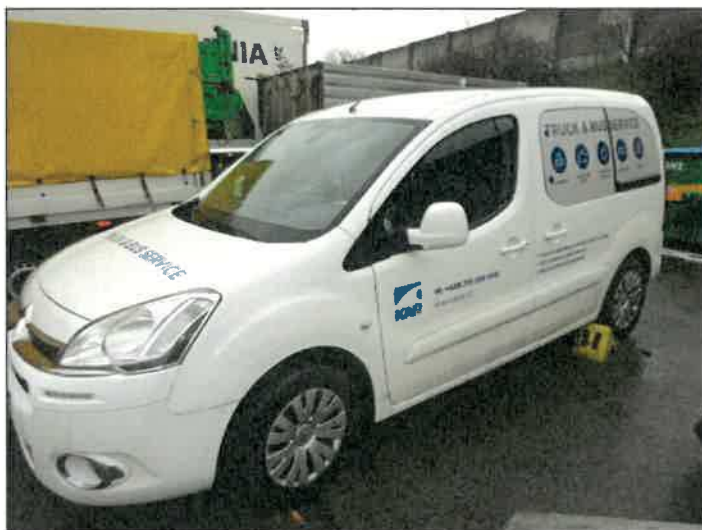
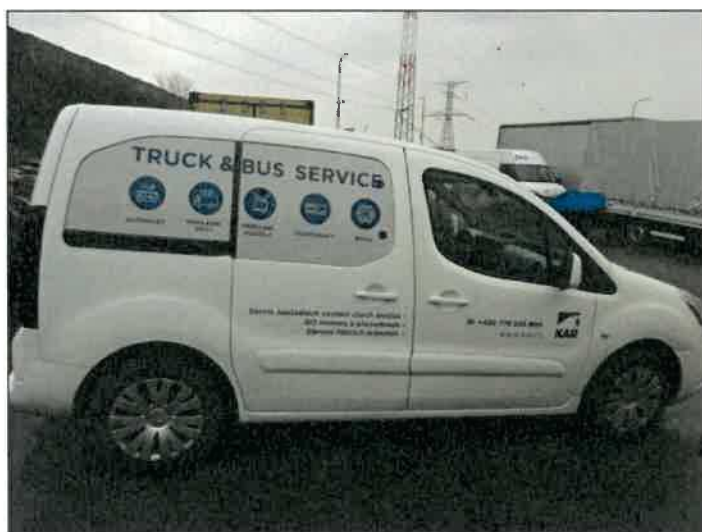
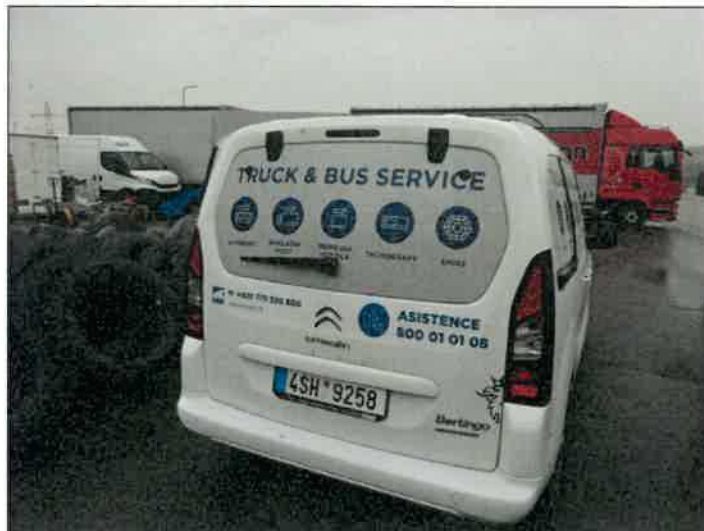
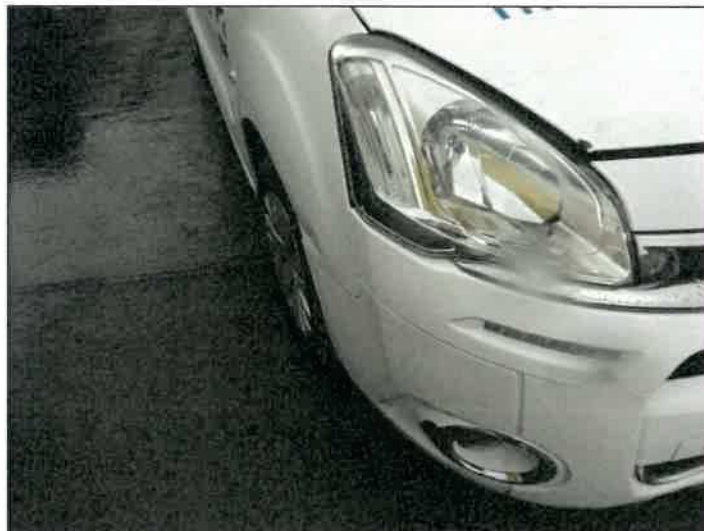
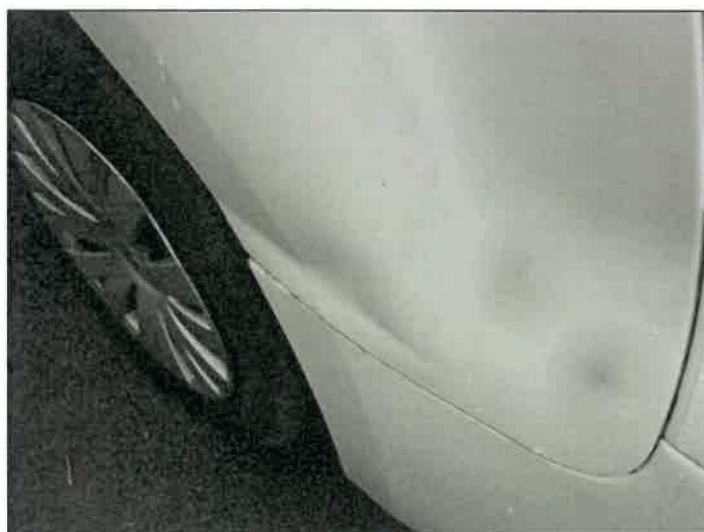
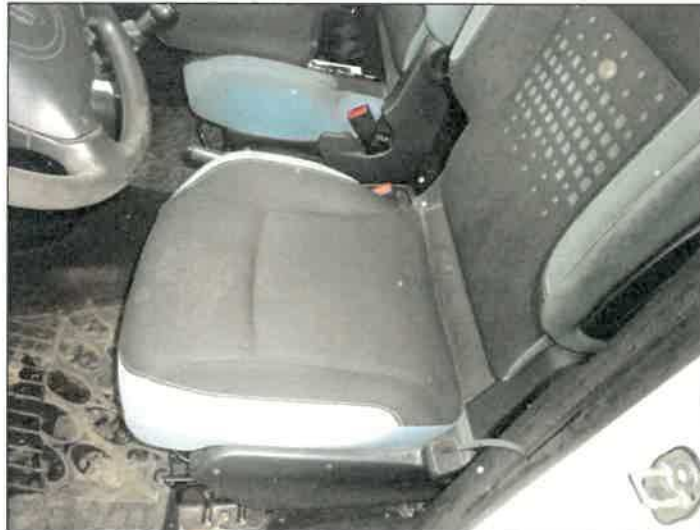
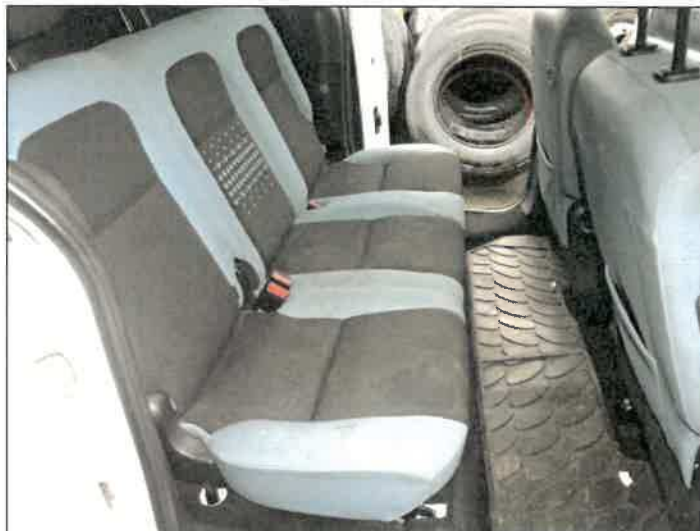
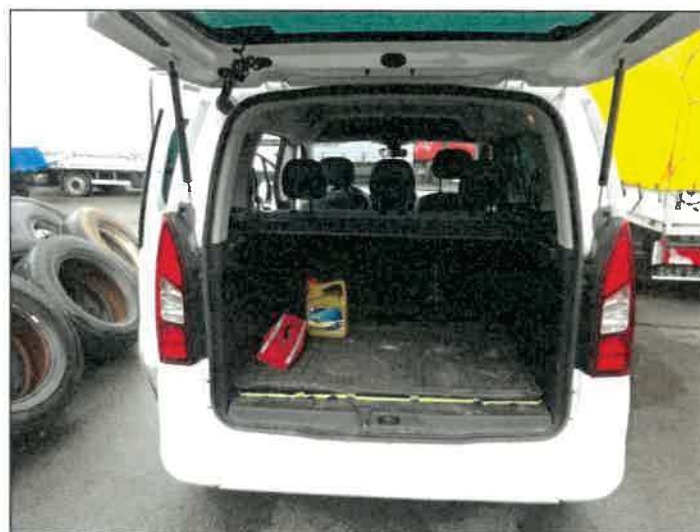
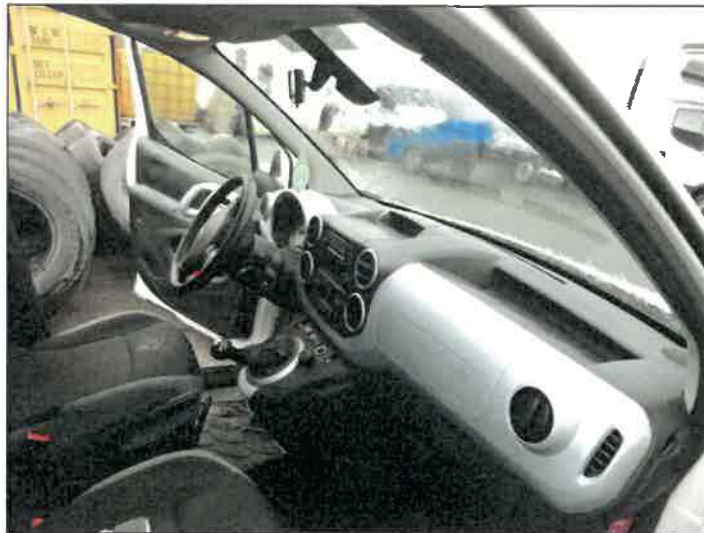
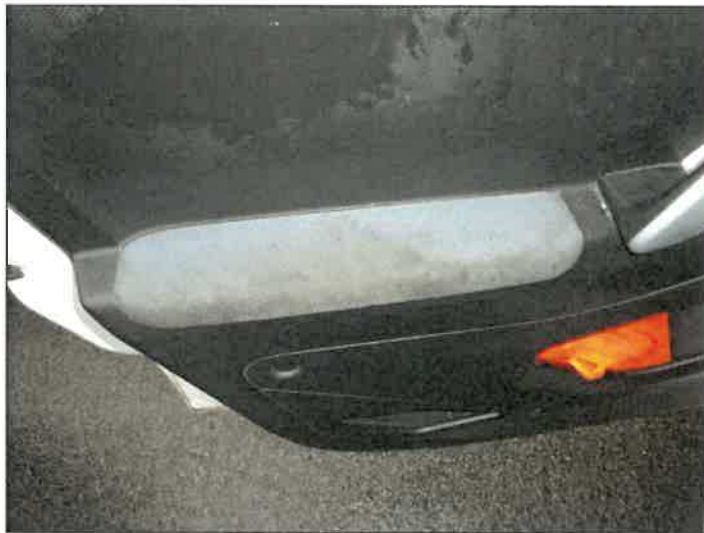
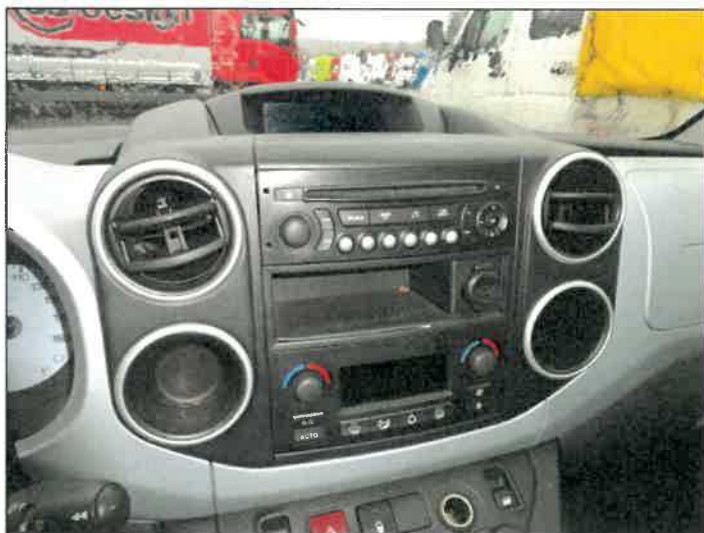
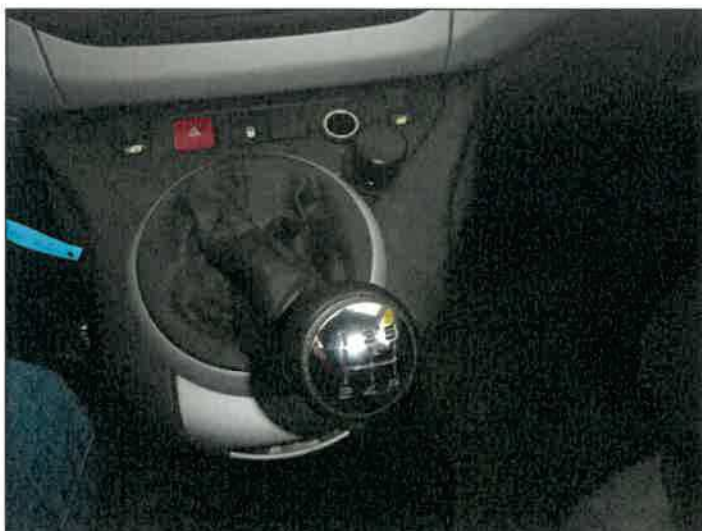
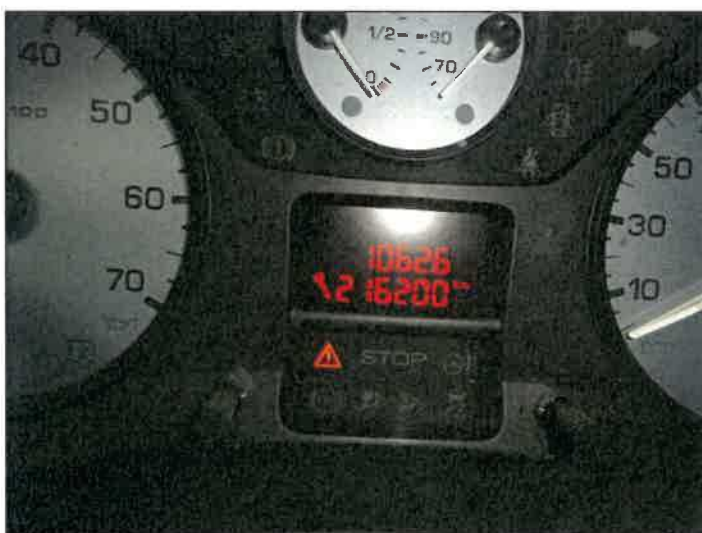
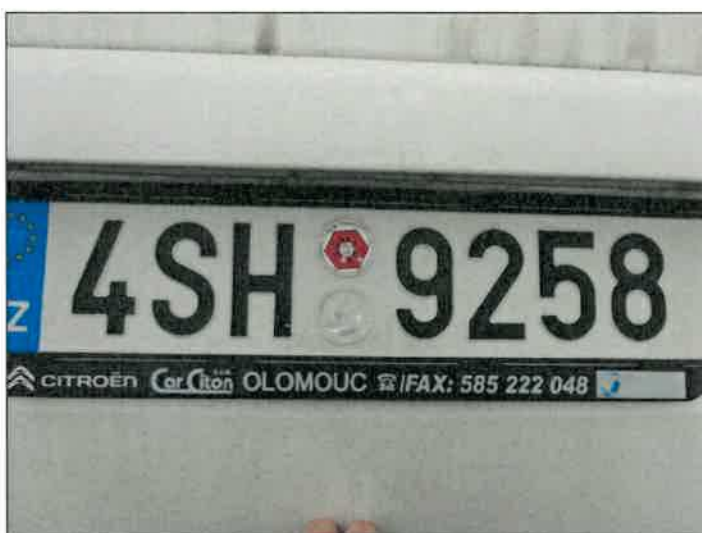
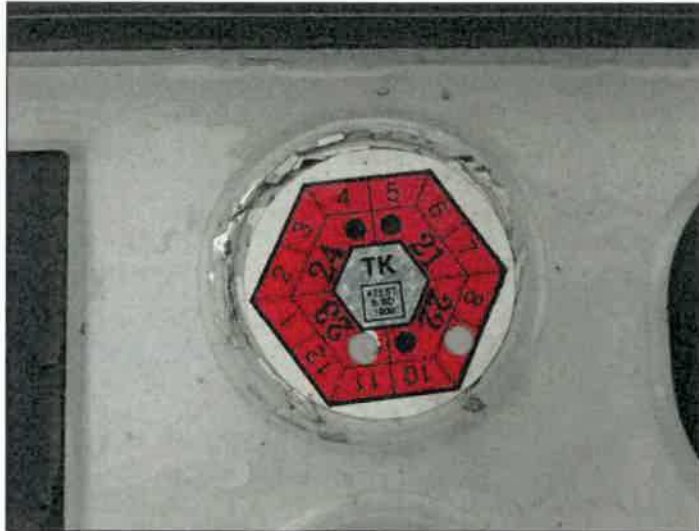
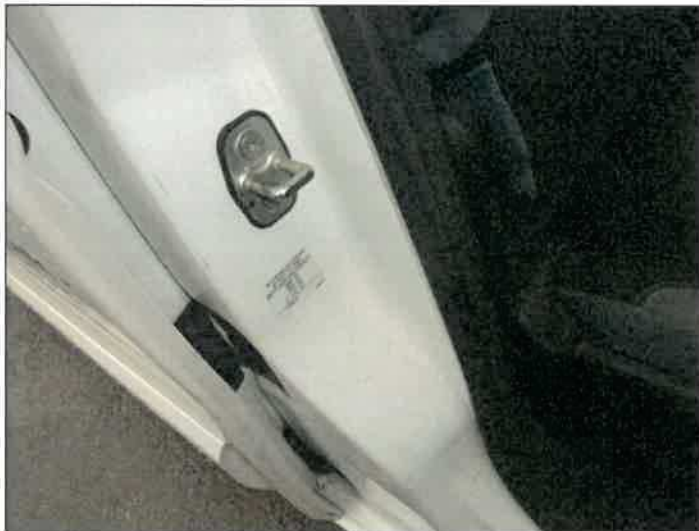
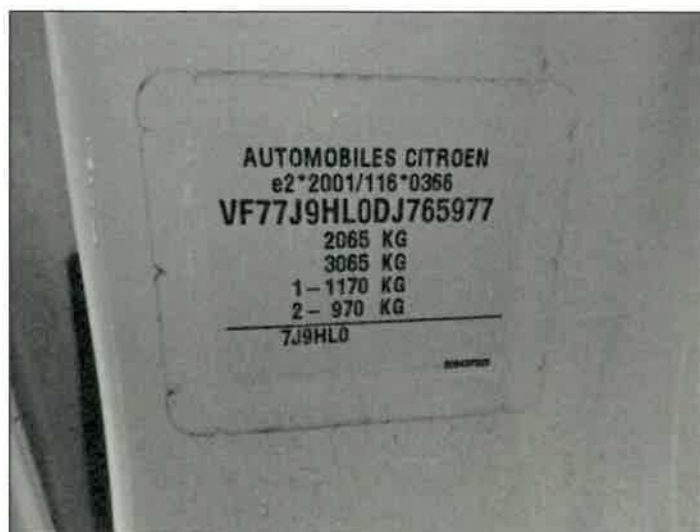
Přílohy: Fotodokumentace (6 listy)
Výpis z historie vozidla (15 listů)

Skupina je kompletní, bez zjevných známek závad, poškození nebo nadměrného opotřebení. U vozidla nejde z důvodu závady zámku otevřít přední kapotu. Vozidlo bylo funkční. Vozidlo vyžaduje dle znaků na přístrojové desce servisní zásah.

Lak karoserie je bílé barvy, na vozidle jsou nalepeny reklamní nápisy. PP blatník je mechanicky poškozený. Čalounění interiéru je lokálně silně znečištěné. U vozidla se nepodařilo dohledat úplnou servisní historii s počtem najetých kilometrů. Poslední záznam o stavu počtu ujetých kilometrů je ze září 2021 – 171.500 km. U vozidla byla poškozena pravá část vozidla – pojistná událost z 07/2015, dále byla nahlášena blíže nespecifikovaná pojistná událost z 07/2017.
