0. ÚVOD

Určení obvyklé ceny věci movité nákladní automobil zn. IVECO, RZ: 2H66430 ke dni zpracování posudku.

Značka a druh vozidla:	IVECO ML 75E14
Druh vozidla:	N2, valníkuvý
Technický průkaz, série, číslo:	UL805121
Osvědčení o TP platné do:	Neuvedeno – vozidlo od 18.10.2021 v depozitu č.j. 5683C/2021, RZ a ORV uloženy v RM Náchod
Výrobní číslo vozidla / rok výroby:	ZCFA75A0002319655
Výrobní číslo karoserie VIN/ rok výroby:	První registrace: 27.3.2000
Druh karoserie/Barva karoserie:	Bílá, podvozek krátká kabina
Druh a rozměr pneu prvomontáže:	225/75R 16C
Motor – číslo motoru:	Typ: 8040.450.45, 3908 ccm, 100kW/2700 ot.min.
Schválené změny proti původnímu typu podle TP:	-----
Registrační značka:	2H66430
Počet najetých km:	341465 km
Držitel vozidla:	Ing. Jaromír Kříž – CROSS, IČ:12346373, Nádražní 289, Police nad Metují, 549 54
Počet předchozích držitelů:	neuvedeno
Údaje na vozidle s údaji v dokumentaci:	VIN souhlasí dle identifikace pomocného VIN – dle fotodokumentace (pravá strana rámu – před př. tlumič)

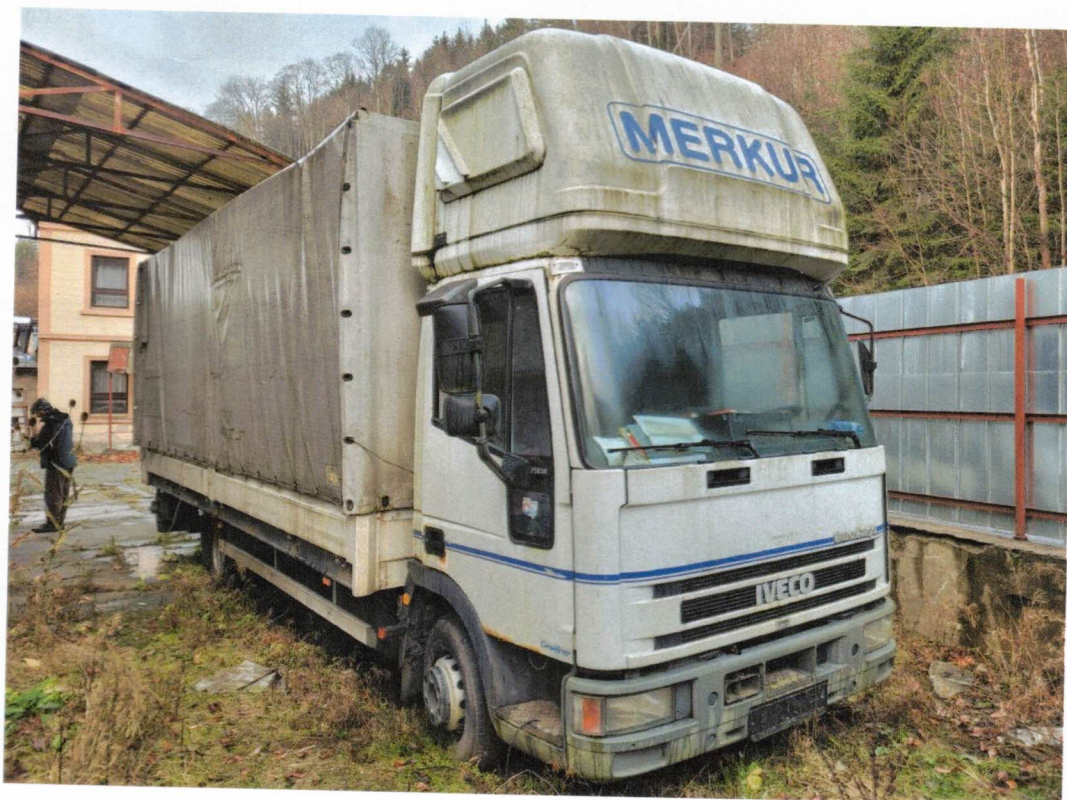
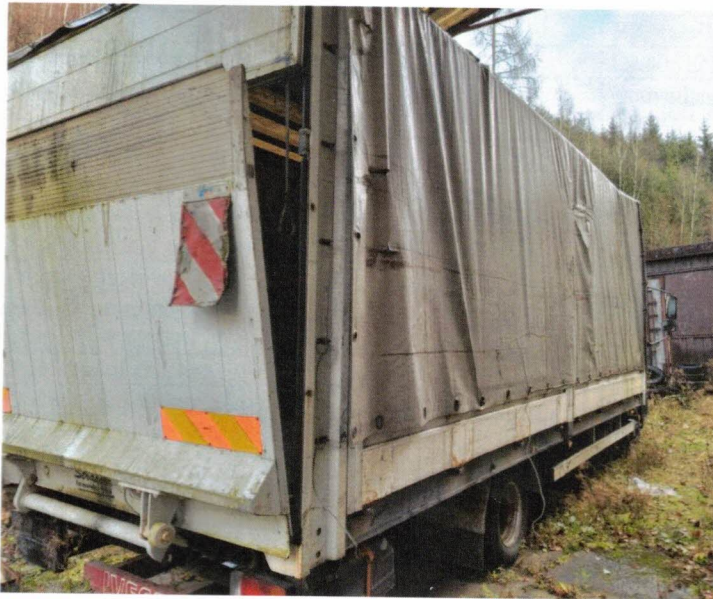
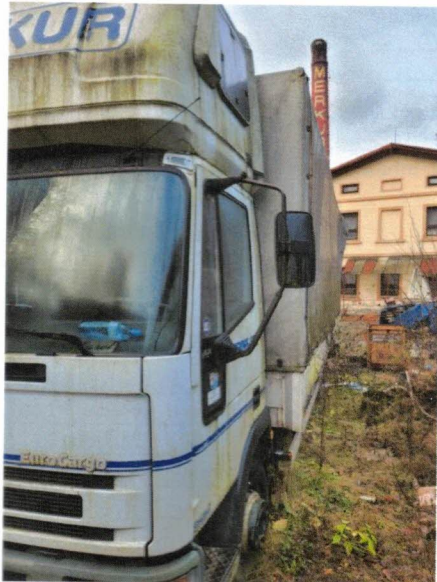
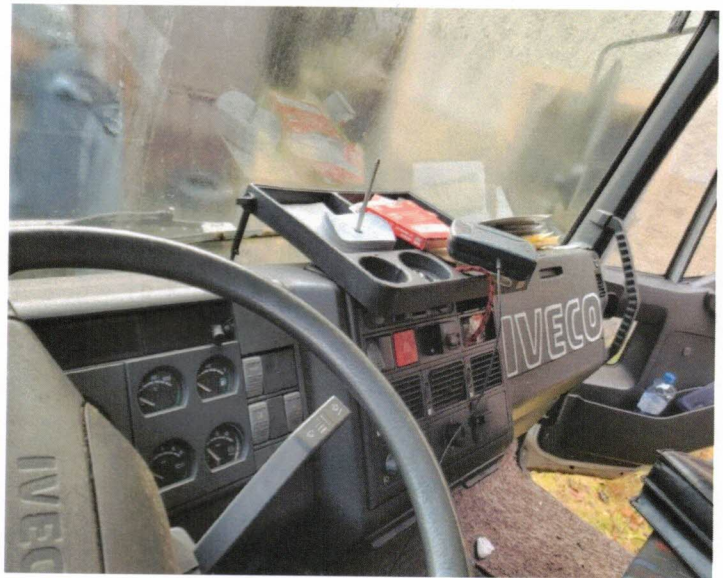
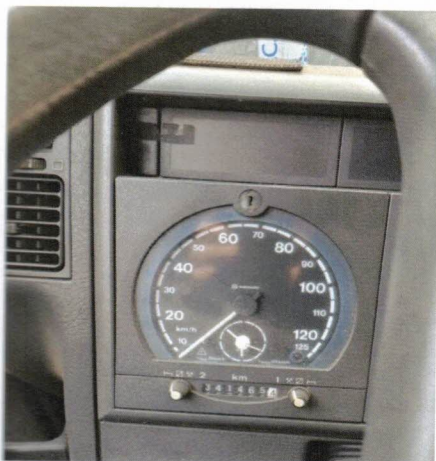
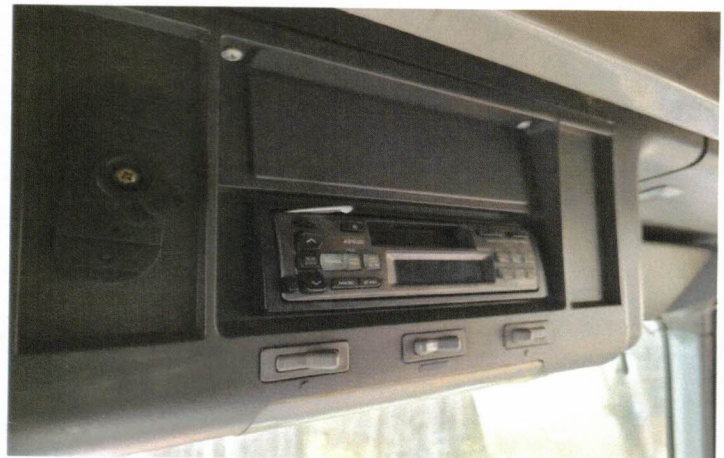
Oceňované vozidlo byla znalcem osobně shlédnuto v místě jeho odstavení – Police nad Metují, Nádražní 289 za osobní účasti p. Ing. Radko Kříže, tel: 737 278 666 dne 22.11.2021.
Z obhlídky vozidla byla znalcem pořizena fotodokumentace použitá v tomto posudku.

Lak:	Znatelné poškození, lak neplní funkci ochrannou ani estetickou.
Celkový stav:	špatný.
Stav dílů karoserie: Blatníky:	Koroze povrchová + hloubková zvláště v místech spodních částí P + L dveří kabiny řidiče. Nelze dovřít P přední dveře kabiny řidiče Poškozené čalounění sedadel.
Plošina valníkové karoserie / nástaveb:	Nelze dovřít zadní sklopnou nákladovou rampu. Koroze rámu valníkové části, poškozená podlaha valníkové části. Poškozená zakrývací plachta.
Jiné eventuelní poškození:	nezjištěno

Celkově se lze domnívat, že výše uvedené vozidlo z důvodu delšího časového odstavení z provozu a z důvodu ponechání přímým klimatickým vlivům (karoserie a rám porostlé jemným mechem) se nachází ve špatném technickém stavu s nutností vynaložení značným prostředků na obnovení jeho provozuschopnosti. Značná část karoserie a rámu podvozku je napadena povrchovou i hloubkovou korozí. Plastové díly karoserie jsou barevně nestálého odstínu barvy – působením UV záření, místy mechanicky poškozené.
