ZNALECKÝ POSUDEK č. 018562/2024

ve věci ocenění motorového vozidla BMW 320i

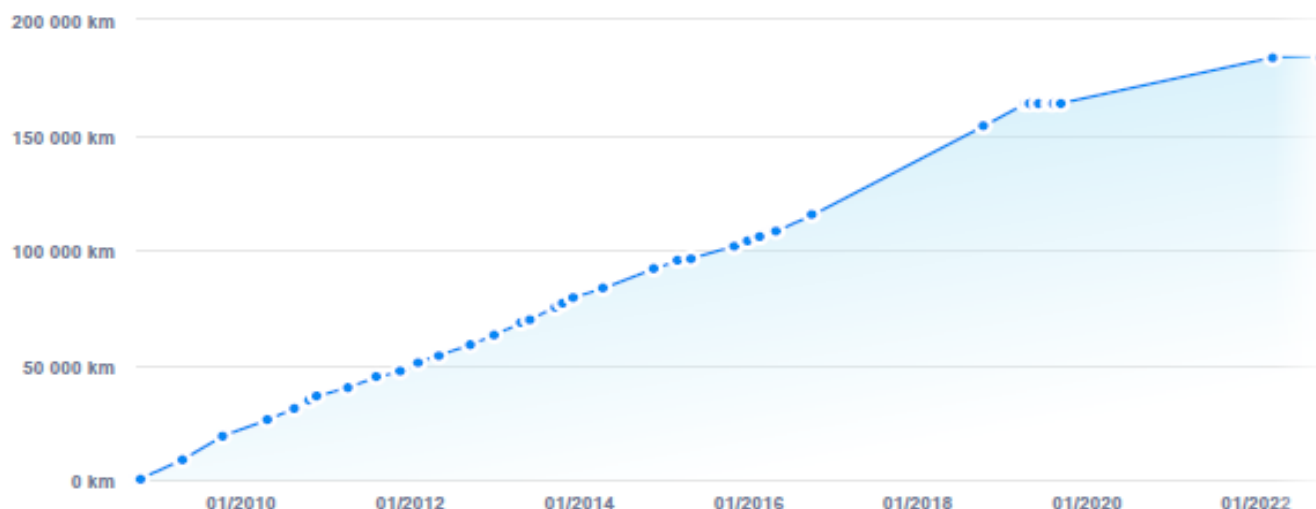
2. Kontrola najetých kilometrů

Přehled vývoje stavu tachometru vozidla obsahuje hodnoty získané z dostupných informačních systémů spolupracujících partnerů. Podle vývoje stavu tachometru v čase můžete sami posoudit, zda existuje podezření na manipulaci se stavem tachometru či nikoliv.
