ODBORNÝ POSUDEK

Číslo položky:	336-02-25
Odhadce:	<i>Ing. Ivo Čejka Purkyňova 3030/35c 612 00 Brno IČO: 41535880</i>
Živnostenské oprávnění:	<i>Oceňování majetku pro - věci movité</i>
Zadavatel:	<i>Raiffeisen - Leasing, s.r.o.</i> <i>Hvězdova 1716/2b, 140 78 Praha 4 IČO: 61467863 DIČ: CZ61467863</i>
Objednávka číslo:	
Předmět:	<i>AUDI A5 SPORTBACK 45TSFi Quattro DSG</i> <i>osobní automobil, hatchback</i> RZ: 6SB 1451 VIN: WAUZZZF56MA003891
Číslo vyhotovení:	<i>1/1</i>
Datum, ke kterému je cena předmětu stanovena:	8.1.2025
Datum vyhotovení:	<i>9.1.2025</i>
Počet stran:	<i>10 + 2 příloha</i>
Seznam příloh:	<i>č. 1 Fotodokumentace</i>

AUDI A5 SPORTBACK 45TSFi Quattro DSG

VIN: WAUZZZF56MA003891

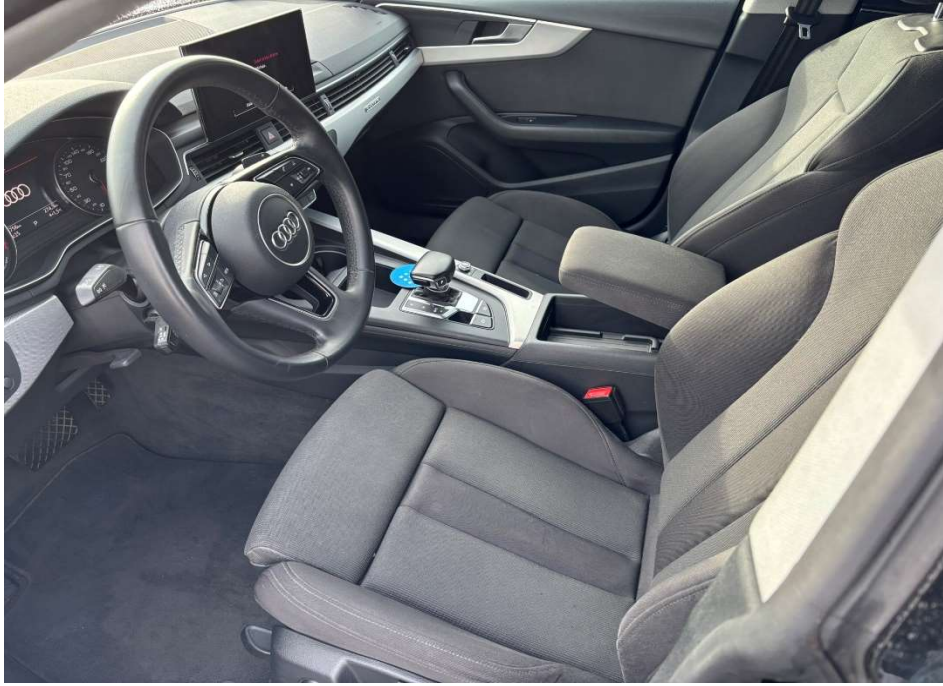
52756km

Technický stav vozidla zjištěn prohlídkou dne:	<i>8.1.2025</i>
Za účasti:	
Stav počítáče ujetých kilometrů při prohlídce:	<i>52 756</i>
Údaje o počtu ujetých kilometrů dle sdělení držitele:	
Údaje na vozidle s údaji v dokumentaci:	<i>souhlasí</i>
Zkušební jízda provedena dne:	<i>8.1.2025</i>
Vozidlo řídil:	<i>odhadce</i>
Stav vozovky, atmosférické podmínky:	<i>suchá, polojasno</i>
Stabilita vozidla - v přímé jízdě:	<i>stabilní</i>
- při brzdění provozní brzdou:	<i>stabilní</i>
