## DEKRA CZ a.s.

### ÚDAJE O VOZIDLE

| RZ: | 9AE5764 | VIN: | VAVWS1339D477640 |

SEZNAM POŠKOZENÍ

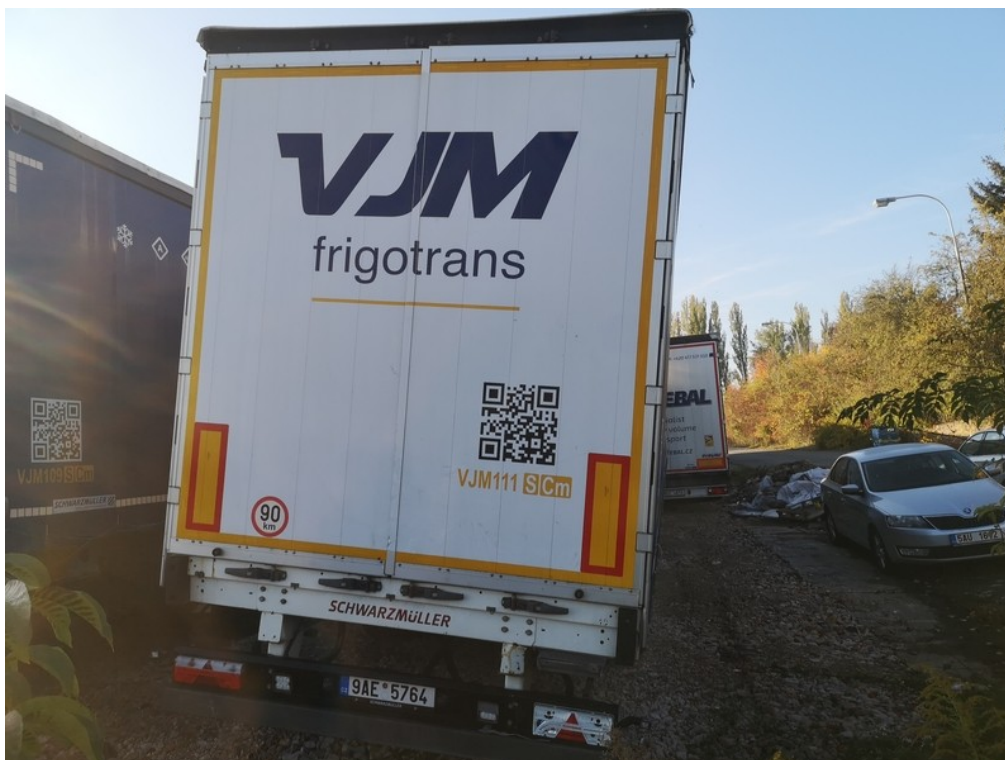
Zavazadlový prostor

Vozidlo špatně přístupné a zkřížené, nelze otevřít nákladový prostor - omezena možnost prohlídky

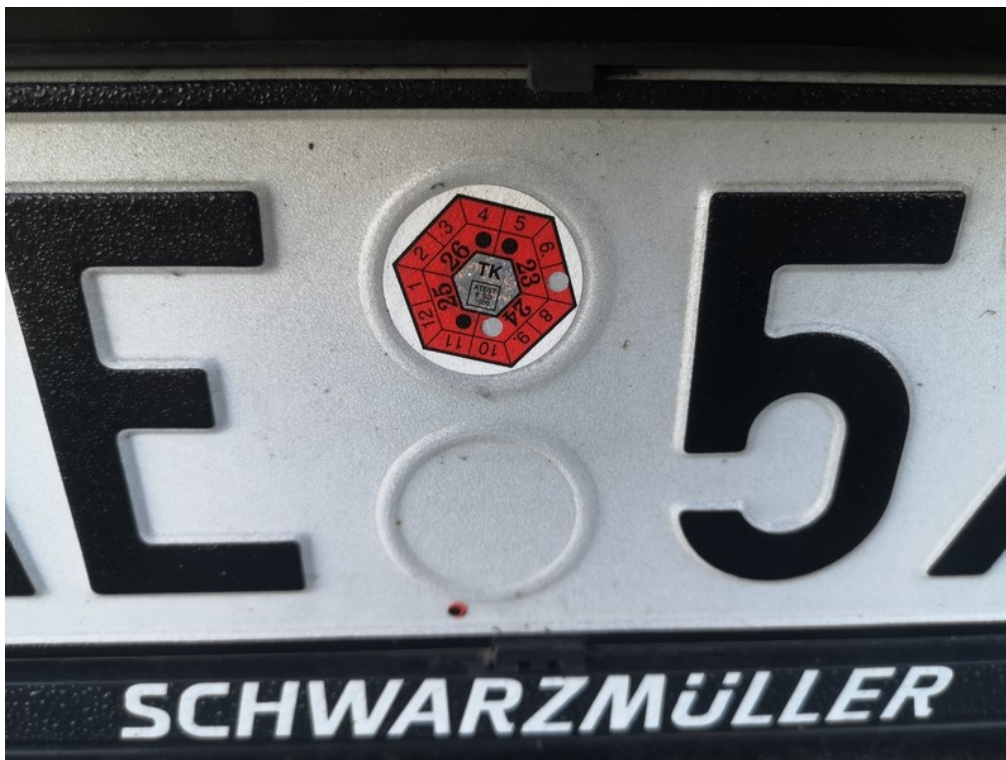
Technická kontrola

| P.č. | Poškozený díl | Druh poškození | Způsob opravy |
|---|---|---|---|
| 17 | STK - platnost | Chybí | Doplnit/dodat |
